## Nader onderzoek brug Wiekslag te Veenendaal

Opdrachtgever                      Ingenieursbureau Boorsma  
Rapportnummer                      31657  
Status                                  Definitief  
Rapportdatum                        25 april 2017  
Uitvoering                            ing. M.W. van Zandwijk  
Projectleider                         H.N.G. Adema

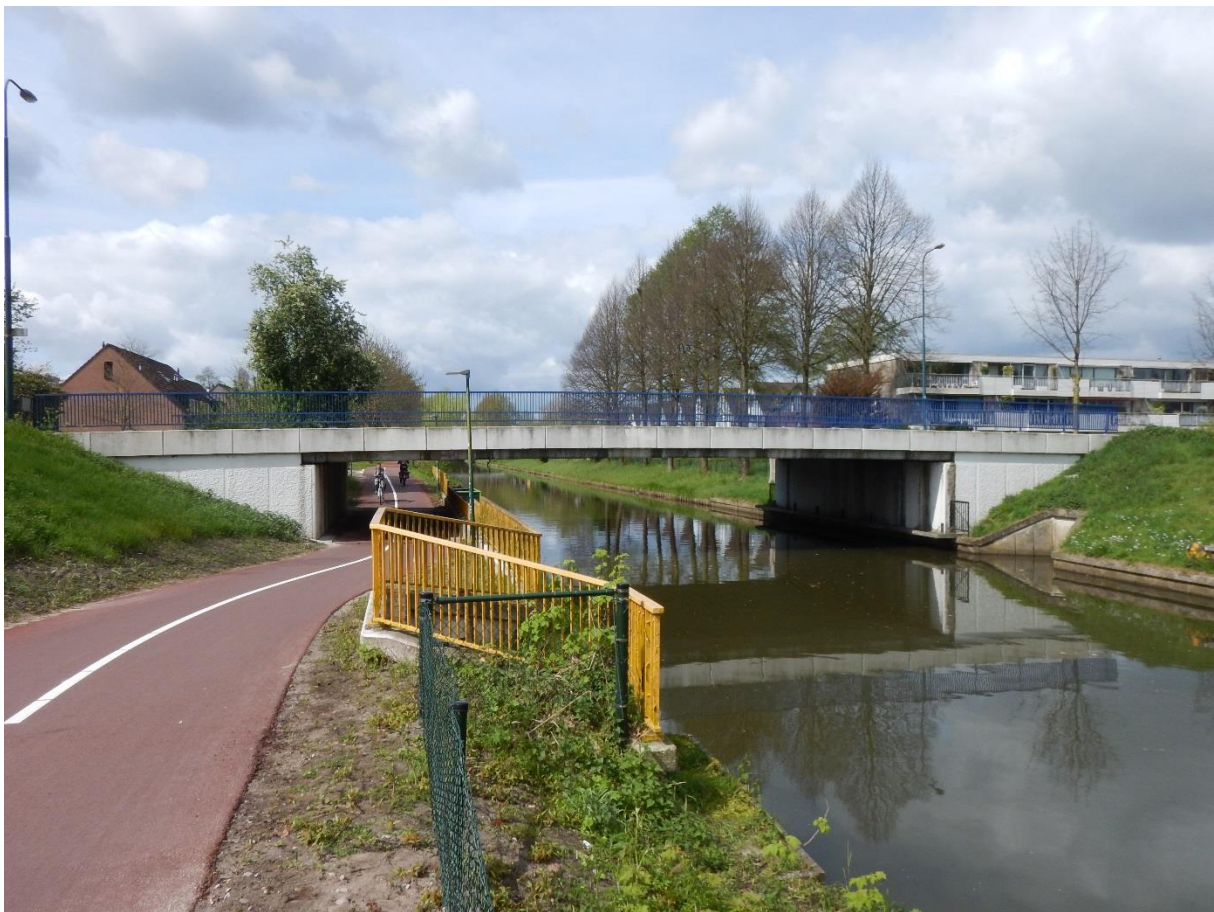
Figuur 2.1: Overzichtsfoto kunstwerk De Wiekslag

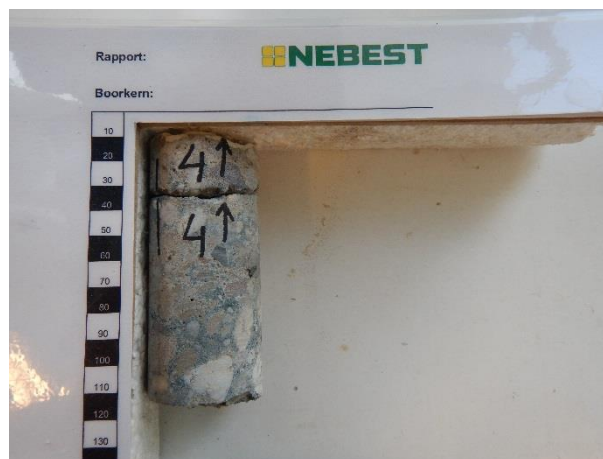
Figuur 1.4: Betonkern 4

Betonkern 4 en 6 zijn in twee delen uit het landhoofd genomen. Er is een scheur zichtbaar in de betonkern die niet veroorzaakt is door het boren van de kern. Ook in de boorgaten van betonkern 4 en 6 is deze scheur op dezelfde diepte zichtbaar. Dit duidt mogelijk op het afdrukken van de betondekking op de corroderende wapening.
