## **BEHEERSPLAN LEGIONELLAPREVENTIE IN LEIDINGWATER (ZORGPLICHT)**

CBO (Centrum voor Beroepsonderwijs  
Dronten

### **C-mark BV**

Op 26-02-2016 is een risico-inventarisatie uitgevoerd bij Centrum voor Beroepsonderwijs (CBO) te Dronten. Deze inventarisatie heeft plaatsgevonden om de risico's op Legionellavermeerdering op te sporen en de mogelijkheden aan te geven om de ongewenste bacteriegroei te bestrijden.

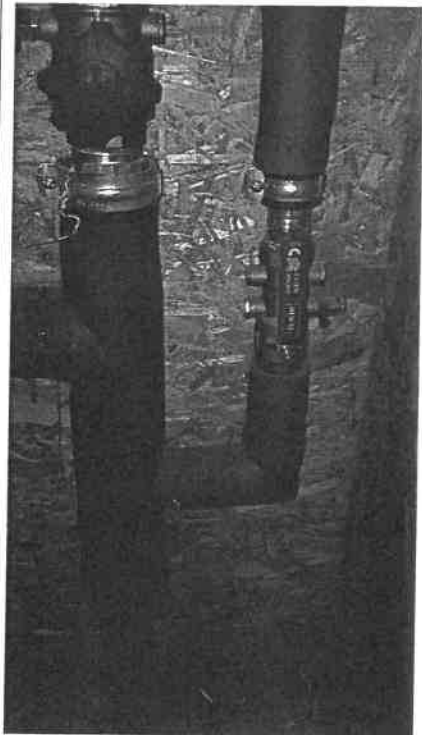
| Onderdeel/beschrijving | Foto |
|---|---|
| <b>4 - Koud water leiding groep</b><br>Etage: 0 in ruimte: 0.44, meterkast.<br>Voeding brandslanghaspels begane grond en 1e verdieping | |

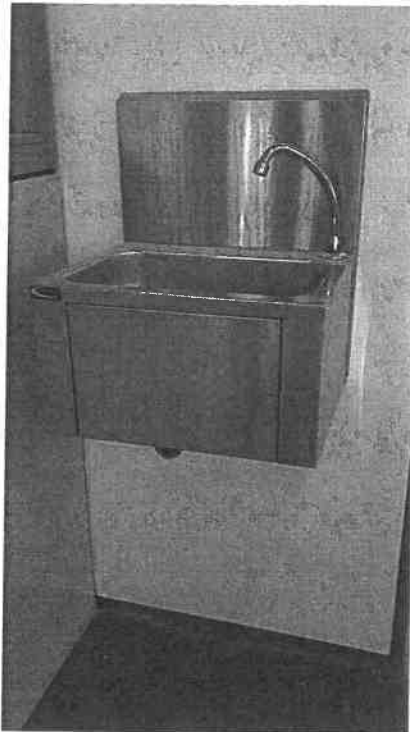
| Onderdeel/beschrijving | Foto |
|---|---|
| <p><b>37 - Handenspoelkraan (waskom met mengautomaat)</b></p> <p>Etage: 0 in ruimte: 0.12, kooklokaal.</p> <p>Controleer of EB's aanwezig zijn in het mengventiel</p> | |

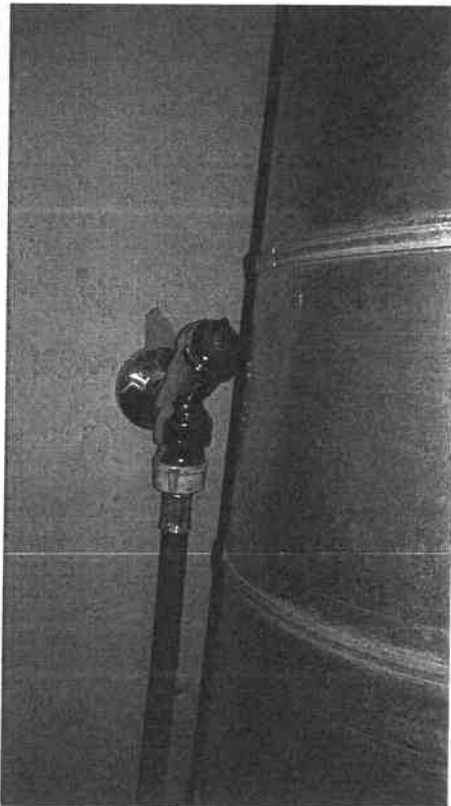
| Onderdeel/beschrijving | Foto |
|---|---|
| <p><b>201 - Cv-vulkraan (&gt;45KW)</b></p> <p>Etage: 3 in ruimte: 3.58, technische ruimte</p> <p>EA in aftak plaatsen en bordje geen drinkwater plaatsen</p> | |
