## Controle terugstroombeveiligingen

Almere College Locatie Copernicus  
te Dronten

Rapportagedatum 16-06-2023

De terugstroombeveiligingen zijn gecontroleerd door Wesley ter Harmsel op 02-06-2023.

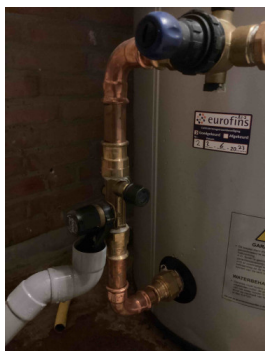
| Keerkleplabel | 2 |

| Locatieomschrijving | A.kk.1 - Gasboiler t.b.v. - Cv ruimte A.08 bij lokaal 201 (verdieping Bgg) |
| Opmerking | --- |

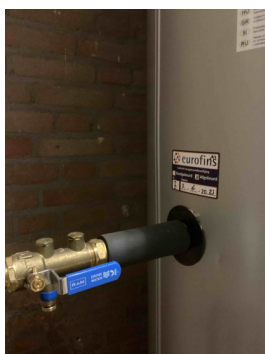
| Keerkleplabel | 3 |

| Over het tappunt | | | | | Over de controle | | | |
|---|---|---|---|---|---|---|---|---|
| 3 | Bgg | Cv ruimte bij lokaal 201 | A.kk.2 | Deelcirculatieleiding | EA | EA | X | Methode: Standaard<br>Bij de controle is gebleken dat de terugstroombeveiliging niet correct functioneert. Vervang de terugstroombeveiliging type EA, plaats voor de keerklep een afsluiter. |

| Locatieomschrijving | A.kk.2 - Deelcirculatieleiding t.b.v. - Cv ruimte bij lokaal 201 (verdieping Bgg) |
| Opmerking | Bij de controle is gebleken dat de terugstroombeveiliging niet correct functioneert. Vervang de terugstroombeveiliging type EA, plaats voor de keerklep een afsluiter. |

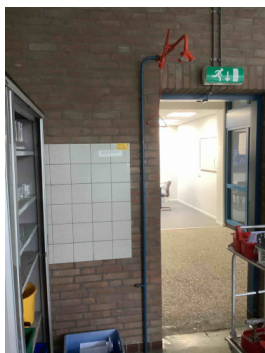
| Keerkleplabel | 5 |

| Over het tappunt | | | | | Over de controle | | | |
|---|---|---|---|---|---|---|---|---|
| 5 | Bgg | Lokaal 201 | B.kk.2 | Nooddouche | EA | ?? | --- | Methode: Standaard<br>De terugstroombeveiliging is niet toegankelijk voor controle. Draag zorg dat de terugstroombeveiliging benaderbaar is, zodat deze bij de volgende controle kan worden gecontroleerd. |

| Locatieomschrijving | B.kk.2 - Nooddouche t.b.v. - Lokaal 201 (verdieping Bgg) |
| Opmerking | De terugstroombeveiliging is niet toegankelijk voor controle. Draag zorg dat de terugstroombeveiliging benaderbaar is, zodat deze bij de volgende controle kan worden gecontroleerd. |

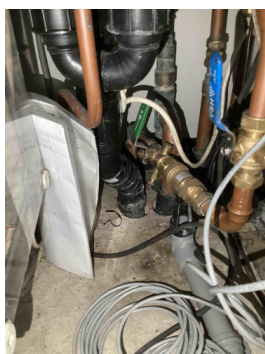
| Keerkleplabel | 6 |

| Over het tappunt | | | | | Over de controle | | | |
|---|---|---|---|---|---|---|---|---|
| 6 | Bgg | Lokaal 201 meubel leraar | B.kk.3 | Labkraan | CA | CA | X | Methode: Standaard<br>Bij de controle is gebleken dat de terugstroombeveiliging niet correct functioneert, de ontlastklep/1e keerklep is defect. Vervang de terugstroombeveiliging type CA, plaats de beveiliging bij voorkeur tussen 2 afsluiters met aftapper. |

| Locatieomschrijving | B.kk.3 - Labkraan t.b.v. - Lokaal 201 meubel leraar (verdieping Bgg) |
| Opmerking | Bij de controle is gebleken dat de terugstroombeveiliging niet correct functioneert, de ontlastklep/1e keerklep is defect. Vervang de terugstroombeveiliging type CA, plaats de beveiliging bij voorkeur tussen 2 afsluiters met aftapper. |

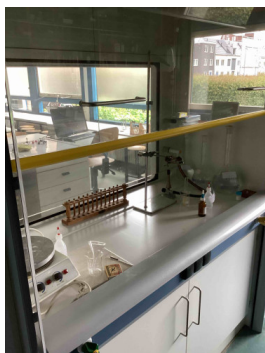
| Keerkleplabel | 7 |

| Over het tappunt | | | | | Over de controle | | | |
|---|---|---|---|---|---|---|---|---|
| 7 | | TOA lokaal 201 | B.kk.4 | Aansluiting t.b.v. Zuurkast TOA | CA | CA | --- | Methode: Standaard<br>De terugstroombeveiliging is niet toegankelijk voor controle. Draag zorg dat de terugstroombeveiliging benaderbaar is, zodat deze bij de volgende controle kan worden gecontroleerd. |

| Locatieomschrijving | B.kk.4 - Aansluiting t.b.v. Zuurkast TOA- TOA lokaal 201 (verdieping ) |
| Opmerking | De terugstroombeveiliging is niet toegankelijk voor controle. Draag zorg dat de terugstroombeveiliging benaderbaar is, zodat deze bij de volgende controle kan worden gecontroleerd. |

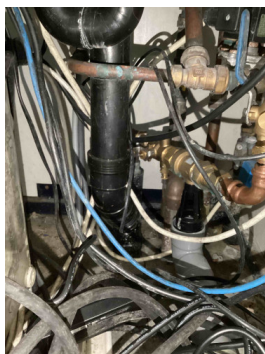
| Keerkleplabel | 11 |

| Over het tappunt | | | | | Over de controle | | | |
|---|---|---|---|---|---|---|---|---|
| 11 | | Lokaal 202 B.09 | B.kk.8 | Labkraan | CA | CA | ✗ | Methode: Standaard<br>Bij de controle is gebleken dat de terugstroombeveiliging niet correct functioneert, de ontlastklep/1e keerklep is defect. Vervang de terugstroombeveiliging type CA, plaats de beveiliging bij voorkeur tussen 2 afsluiters met aftapper. |

| Locatieomschrijving | B.kk.8 - Labkraan t.b.v. - Lokaal 202 B.09 (verdieping ) |
| Opmerking | Bij de controle is gebleken dat de terugstroombeveiliging niet correct functioneert, de ontlastklep/1e keerklep is defect. Vervang de terugstroombeveiliging type CA, plaats de beveiliging bij voorkeur tussen 2 afsluiters met aftapper. |

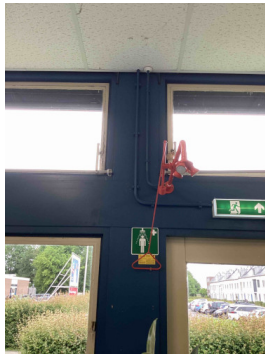
| Keerklelabel | 12 |

| Over het tappunt | | | | | Over de controle | | | |
|---|---|---|---|---|---|---|---|---|
| 12 | | Lokaal 202 B.09 | B.kk.9 | Nooddouche | EA | ?? | --- | Methode: Standaard<br>De terugstroombeveiliging is niet toegankelijk voor controle. Draag zorg dat de terugstroombeveiliging benaderbaar is, zodat deze bij de volgende controle kan worden gecontroleerd. |

| Locatieomschrijving | B.kk.9 - Nooddouche t.b.v. - Lokaal 202 B.09 (verdieping ) |
| Opmerking | De terugstroombeveiliging is niet toegankelijk voor controle. Draag zorg dat de terugstroombeveiliging benaderbaar is, zodat deze bij de volgende controle kan worden gecontroleerd. |

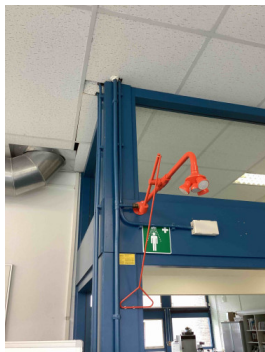
| Keerklelabel | 13 |

| Over het tappunt | | | | | Over de controle | | | |
|---|---|---|---|---|---|---|---|---|
| 13 | | Lokaal 203 | B.kk.10 | Nooddouche | EA | ?? | --- | Methode: Standaard<br>De terugstroombeveiliging is niet toegankelijk voor controle. Draag zorg dat de terugstroombeveiliging benaderbaar is, zodat deze bij de volgende controle kan worden gecontroleerd. |

| Locatieomschrijving | B.kk.10 - Nooddouche t.b.v. - Lokaal 203 (verdieping ) |
| Opmerking | De terugstroombeveiliging is niet toegankelijk voor controle. Draag zorg dat de terugstroombeveiliging benaderbaar is, zodat deze bij de volgende controle kan worden gecontroleerd. |

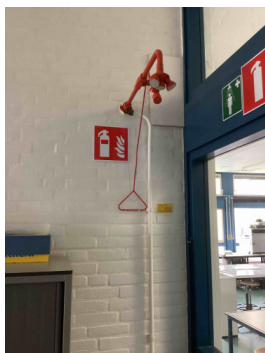
| Keerkleplabel | 14 |

| Over het tappunt | | | | | Over de controle | | | |
|---|---|---|---|---|---|---|---|---|
| 14 | Bgg | Lokaal 203 | B.kk.11 | Nooddouche | EA | ?? | --- | Methode: Standaard<br>De terugstroombeveiliging is niet toegankelijk voor controle. Draag zorg dat de terugstroombeveiliging benaderbaar is, zodat deze bij de volgende controle kan worden gecontroleerd. |

| Locatieomschrijving | B.kk.11 - Nooddouche t.b.v. - Lokaal 203 (verdieping Bgg) |
| Opmerking | De terugstroombeveiliging is niet toegankelijk voor controle. Draag zorg dat de terugstroombeveiliging benaderbaar is, zodat deze bij de volgende controle kan worden gecontroleerd. |

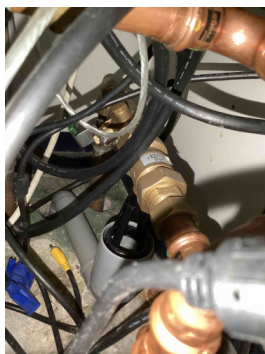
| Keerkleplabel | 15 |

| Over het tappunt | | | | | Over de controle | | | |
|---|---|---|---|---|---|---|---|---|
| 15 | Bgg | Lokaal 203 meubel leraar | B.kk.12 | Labkraan | EA | CA | X | Methode: Standaard<br>Bij de controle is gebleken dat de terugstroombeveiliging niet correct functioneert, de ontlastklep/1e keerklep is defect. Vervang de terugstroombeveiliging type CA, plaats de beveiliging bij voorkeur tussen 2 afsluiters met aftapper. |

| Locatieomschrijving | B.kk.12 - Labkraan t.b.v. - Lokaal 203 meubel leraar (verdieping Bgg) |
| Opmerking | Bij de controle is gebleken dat de terugstroombeveiliging niet correct functioneert, de ontlastklep/1e keerklep is defect. Vervang de terugstroombeveiliging type CA, plaats de beveiliging bij voorkeur tussen 2 afsluiters met aftapper. |

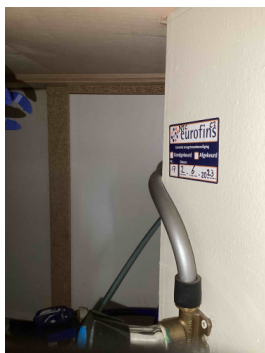
| Keerklelabel | 17 |

| Over het tappunt | | | | | Over de controle | | | |
|---|---|---|---|---|---|---|---|---|
| 17 | | Docentenkamer | C.kk.2 | Koffieautomaat | EA | EA | --- | Methode: Standaard<br>De terugstroombeveiliging is niet toegankelijk voor controle. Draag zorg dat de terugstroombeveiliging benaderbaar is, zodat deze bij de volgende controle kan worden gecontroleerd. |

| Locatieomschrijving | C.kk.2 - Koffieautomaat t.b.v. - Docentenkamer (verdieping ) |
| Opmerking | De terugstroombeveiliging is niet toegankelijk voor controle. Draag zorg dat de terugstroombeveiliging benaderbaar is, zodat deze bij de volgende controle kan worden gecontroleerd. |

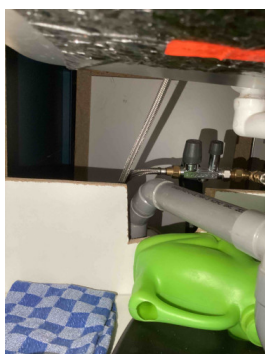
| Keerklelabel | 18 |

| Locatieomschrijving | C.kk.2a - Close-in boiler t.b.v. - Docentenkamer (verdieping Bgg) |
| Opmerking | --- |

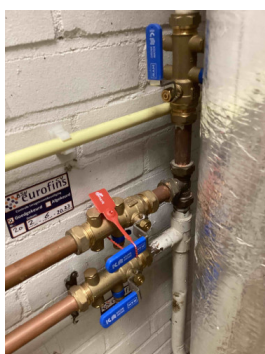
| Keerklelabel | 20 |

| Locatieomschrijving | C.kk.4 - Brandslanghaspel t.b.v. - Cv ruimte bij Docentenkamer (verdieping Bgg) |
| Opmerking | --- |

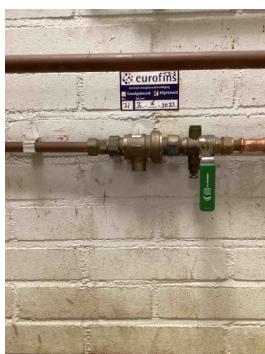
| Keerkleplabel | 21 |

| Over het tappunt | | | | | Over de controle | | | |
|---|---|---|---|---|---|---|---|---|
| 21 | | CV ruimte bij Docentenkamer | C.kk.5 | CV-vulkraan | CA | CA | ✗ | Methode: Standaard<br>Bij de controle is gebleken dat de terugstroombeveiliging niet correct functioneert, de ontlastklep/1e keerklep is defect. Vervang de terugstroombeveiliging type CA, plaats de beveiliging bij voorkeur tussen 2 afsluiters met aftapper. |

| Locatieomschrijving | C.kk.5 - CV-vulkraan t.b.v. - CV ruimte bij Docentenkamer (verdieping ) |
| Opmerking | Bij de controle is gebleken dat de terugstroombeveiliging niet correct functioneert, de ontlastklep/1e keerklep is defect. Vervang de terugstroombeveiliging type CA, plaats de beveiliging bij voorkeur tussen 2 afsluiters met aftapper. |

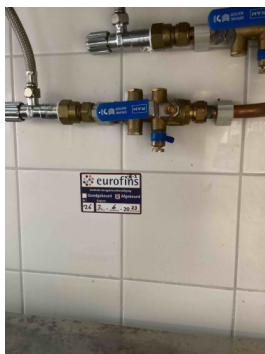
| Keerkleplabel | 26 |

| Over het tappunt | | | | | Over de controle | | | |
|---|---|---|---|---|---|---|---|---|
| 26 | | | | | | EA | ✗ | Methode: Standaard<br>Bij de controle is gebleken dat de terugstroombeveiliging niet correct functioneert. Vervang de terugstroombeveiliging type EA, plaats voor de keerklep een afsluiter. |

| Locatieomschrijving | C.kk.8 - Knijpdouche t.b.v. - Keuken Aula C.32 (verdieping ) |
| Opmerking | Bij de controle is gebleken dat de terugstroombeveiliging niet correct functioneert. Vervang de terugstroombeveiliging type EA, plaats voor de keerklep een afsluiter. |

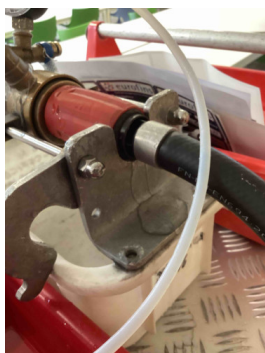
| Keerkleplabel | 28 |

| Over het tappunt | | | | | Over de controle | | | |
|---|---|---|---|---|---|---|---|---|
| 28 | Bgg | Aula bij keuken | C.kk.10 | Brandslanghaspel | EA | ?? | --- | Methode: Standaard<br>Bij de controle op overdruk is gebleken dat de spuitkop van de brandslanghaspel lekt. Laat de spuitkop vervangen. |

| Locatieomschrijving | C.kk.10 - Brandslanghaspel t.b.v. - Aula bij keuken (verdieping Bgg) |
| Opmerking | Bij de controle op overdruk is gebleken dat de spuitkop van de brandslanghaspel lekt. Laat de spuitkop vervangen. |

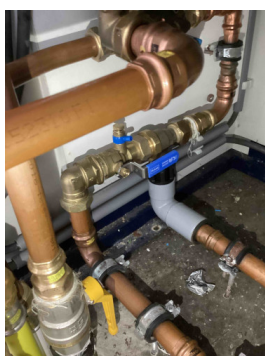
| Keerkleplabel | 31 |

| Over het tappunt | | | | | Over de controle | | | |
|---|---|---|---|---|---|---|---|---|
| 31 | Bgg | Lokaal 405 D.13 | D.kk.3 | Labkraan | CA | CA | ✗ | Methode: Standaard<br>Bij de controle is gebleken dat de terugstroombeveiliging niet correct functioneert, de ontlastklep/1e keerklep is defect. Vervang de terugstroombeveiliging type CA, plaats de beveiliging bij voorkeur tussen 2 afsluiters met aftapper. |

| Locatieomschrijving | D.kk.3 - Labkraan t.b.v. - Lokaal 405 D.13 (verdieping Bgg) |
| Opmerking | Bij de controle is gebleken dat de terugstroombeveiliging niet correct functioneert, de ontlastklep/1e keerklep is defect. Vervang de terugstroombeveiliging type CA, plaats de beveiliging bij voorkeur tussen 2 afsluiters met aftapper. |

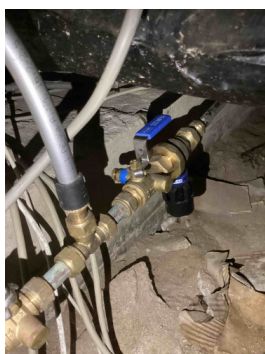
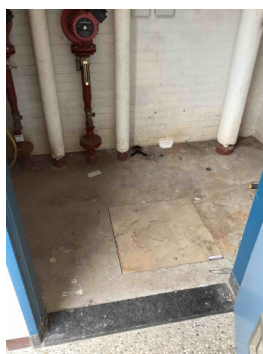
| Keerkleplabel | 39 |

| Over het tappunt | | | | | Over de controle | | | |
|---|---|---|---|---|---|---|---|---|
| 39 | Bgg | Cv ruimte gang E.01 | E.kk.4 | CV-vulkraan | CA | ?? | X | Methode: Standaard<br>Bij de controle is gebleken dat de terugstroombeveiliging niet correct functioneert, de ontlastklep/1e keerklep is defect. Vervang de terugstroombeveiliging type CA, plaats de beveiliging bij voorkeur tussen 2 afsluiters met aftapper. |

| Locatieomschrijving | E.kk.4 - CV-vulkraan t.b.v. - Cv ruimte gang E.01 (verdieping Bgg) |
| Opmerking | Bij de controle is gebleken dat de terugstroombeveiliging niet correct functioneert, de ontlastklep/1e keerklep is defect. Vervang de terugstroombeveiliging type CA, plaats de beveiliging bij voorkeur tussen 2 afsluiters met aftapper. |

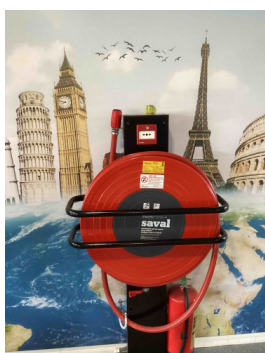
| Keerkleplabel | 43 |

| Over het tappunt | | | | | Over de controle | | | |
|---|---|---|---|---|---|---|---|---|
| 43 | | Plafond docentenwerkplek C.05 | G.kk.1 | Brandslanghaspel | EA | EA | --- | Methode: Standaard<br>Bij de controle op overdruk is gebleken dat de spuitkop van de brandslanghaspel lekt. Laat de spuitkop vervangen. |

| Locatieomschrijving | G.kk.1 - Brandslanghaspel t.b.v. - Plafond docentenwerkplek C.05 (verdieping ) |
| Opmerking | Bij de controle op overdruk is gebleken dat de spuitkop van de brandslanghaspel lekt. Laat de spuitkop vervangen. |

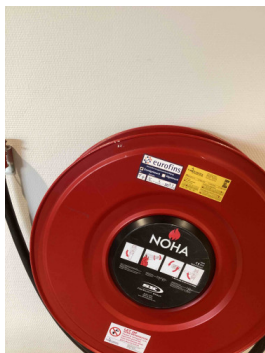
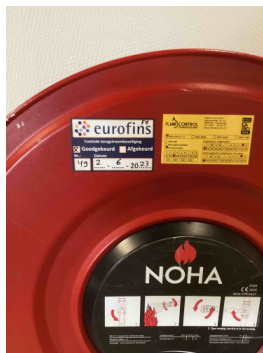
Keerklelabel 49  
Locatieomschrijving 1 - Brandslanghaspel t.b.v. - lokaal 607 (verdieping BG)  
Opmerking ---

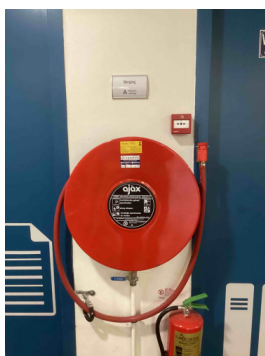
Keerklelabel 50  
Locatieomschrijving 2 - Brandslanghaspel t.b.v. - Berging bij kluisjes aula (verdieping BG)  
Opmerking ---
