## Controle terugstroombeveiligingen

Almere College Locatie Marinus Postlaan  
te Kampen

Rapportagedatum 25-05-2023

De terugstroombeveiligingen zijn gecontroleerd door Sander Gerritsen op 11-05-2023.

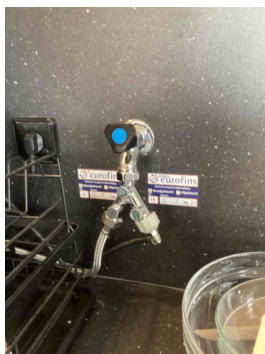
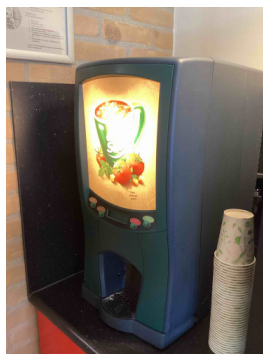
| Keerklelabel | 29 |

| Locatieomschrijving | 201 - Drankenautomaat t.b.v. - Docenten kamer (verdieping 0) |
| Opmerking | --- |

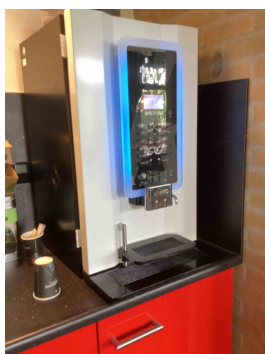
| Keerklelabel | 6 |

| Locatieomschrijving | 9 - Koffieautomaat t.b.v. - Docenten kamer (verdieping 0) |
| Opmerking | De terugstroombeveiliging is niet toegankelijk voor controle. Draag zorg dat de terugstroombeveiliging benaderbaar is, zodat deze bij de volgende controle kan worden gecontroleerd. |

| Over het tappunt | | | | | Over de controle | | | |
|---|---|---|---|---|---|---|---|---|
| 6 | 0 | Docenten kamer | 9 | Koffieautomaat | EA | DA | --- | Methode: Standaard<br>De terugstroombeveiliging is niet toegankelijk voor controle. Draag zorg dat de terugstroombeveiliging benaderbaar is, zodat deze bij de volgende controle kan worden gecontroleerd. |

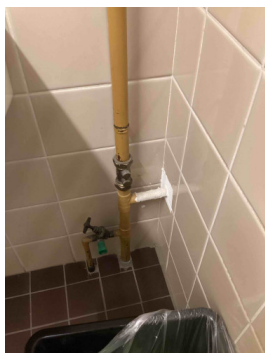
| Keerklelabel | 11 |

| Locatieomschrijving | 22 - Gescheiden brandslanghaspel installatie t.b.v. CLB- Miva toilet (verdieping 0) |
| Opmerking | De aanwezige beveiliging is niet aan het begin van de leiding geplaatst.<br>(Ver)plaats de beveiliging naar het begin van de leiding, binnen 150 mm van de onderste aftakking. (Zie foto) |

| Over het tappunt | | | | | Over de controle | | | |
|---|---|---|---|---|---|---|---|---|
| 11 | 0 | Miva toilet | 22 | Gescheiden brandslanghaspel installatie t.b.v. CLB | EA<15 | EA>15 | ✓ | Methode: Overdruk<br>De aanwezige beveiliging is niet aan het begin van de leiding geplaatst. (Ver)plaats de beveiliging naar het begin van de leiding, binnen 150 mm van de onderste aftakking. (Zie foto) |

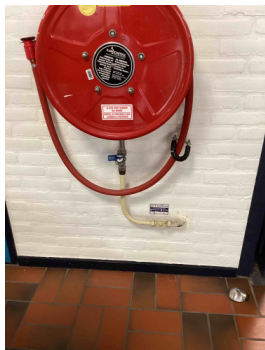
| Keerklelabel | 12 |

| Locatieomschrijving | 23 - Brandslanghaspel t.b.v. - Hal bij miva toilet (verdieping 0) |
| Opmerking | De aanwezige beveiliging is niet aan het begin van de leiding geplaatst.<br>(Ver)plaats de beveiliging naar het begin van de leiding, binnen 150 mm van de aftakking. |

| Over het tappunt | | | | | Over de controle | | | |
|---|---|---|---|---|---|---|---|---|
| 12 | 0 | Hal bij miva toilet | 23 | Brandslanghaspel | EA<15 | EA>15 | ✓ | Methode: Overdruk<br>De aanwezige beveiliging is niet aan het begin van de leiding geplaatst. (Ver)plaats de beveiliging naar het begin van de leiding, binnen 150 mm van de aftakking. |

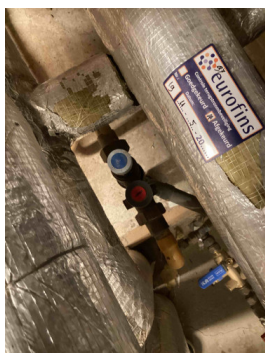
| Keerkleplabel | 19 |

| Locatieomschrijving | 97 - Warmwaterbereider t.b.v. boiw- Berging mediatheek (verdieping 1) |
| Opmerking | Bij de controle is gebleken dat de inlaatcombinatie niet correct functioneert.<br>Vervang de inlaatcombinatie. |

| Over het tappunt | | | | | Over de controle | | | |
|---|---|---|---|---|---|---|---|---|
| 19 | 1 | Berging mediatheek | 97 | Warmwaterbereider t.b.v. boiw | INL | INL | ✗ | Methode: Standaard<br>Bij de controle is gebleken dat de inlaatcombinatie niet correct functioneert. Vervang de inlaatcombinatie. |

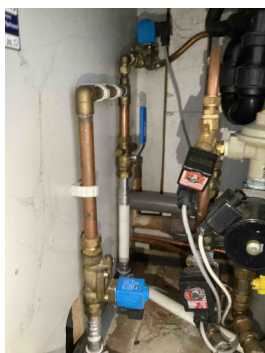
| Keerkleplabel | 25 |

| Locatieomschrijving | 125 - Oogdouche t.b.v. - Chemieopslag (verdieping 2) |
| Opmerking | De eerder voorgeschreven terugstroombeveiliging is nog niet geplaatst. |

| Over het tappunt | | | | | Over de controle | | | |
|---|---|---|---|---|---|---|---|---|
| 25 | 2 | Chemieopslag | 125 | Oogdouche | EA | ?? | --- | Methode: Standaard<br>De eerder voorgeschreven terugstroombeveiliging is nog niet geplaatst. |

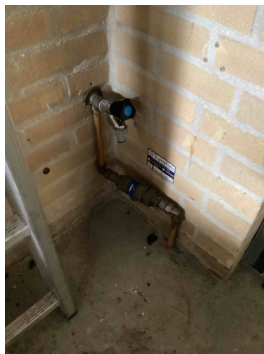
| Keerkleplabel | 27 |

| Locatieomschrijving | 151 - CV-vulkraan >45kW t.b.v. - Technische ruimte (verdieping 2) |
| Opmerking | De terugstroombeveiliging is alleen volledig te controleren indien direct voor de beveiliging een afsluiter is geplaatst. Plaats voor de beveiliging een afsluiter met aftapmogelijkheid. |

| Over het tappunt | | | | | Over de controle | | | |
|---|---|---|---|---|---|---|---|---|
| 27 | 2 | Technische ruimte | 151 | CV-vulkraan >45kW | CA | CA | --- | Methode: Standaard<br>De terugstroombeveiliging is alleen volledig te controleren indien direct voor de beveiliging een afsluiter is geplaatst. Plaats voor de beveiliging een afsluiter met aftapmogelijkheid.<br><br>De aanwezige beveiliging is niet aan het begin van de leiding geplaatst. (Ver)plaats de beveiliging naar het begin van de leiding, binnen 150 mm van de aftakking of plaats binnen 150 mm van de aftakking achtereenvolgens een afsluiter met aftapmogelijkheid en een controleerbare keerкле EA. |

De aanwezige beveiliging is niet aan het begin van de leiding geplaatst. (Ver)plaats de beveiliging naar het begin van de leiding, binnen 150 mm van de aftakking of plaats binnen 150 mm van de aftakking achtereenvolgens een afsluiter met aftapmogelijkheid en een controleerbare keerklep EA.

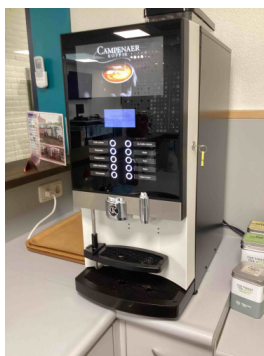
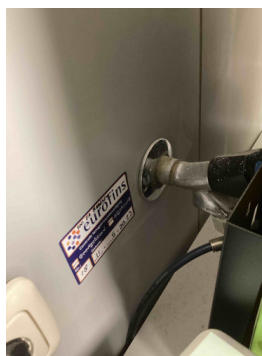
| Keerkleplabel | 28 |

| Locatieomschrijving | 200 - Koffieautomaat t.b.v. - Vergader/Werkruimte Flex 1 (verdieping 0) |
| Opmerking | In deze aansluiting is geen of niet de juiste beveiliging geplaatst. Plaats achtereenvolgens een afsluiter en een controleerbare keerklep EA. |

| Over het tappunt | | | | | Over de controle | | | |
|---|---|---|---|---|---|---|---|---|
| 28 | 0 | Vergader/Werkruimte Flex 1 | 200 | Koffieautomaat | EA | DAEB | --- | Methode: Standaard<br>In deze aansluiting is geen of niet de juiste beveiliging geplaatst. Plaats achtereenvolgens een afsluiter en een controleerbare keerкле EA. |
