## Controle terugstroombeveiligingen

Almere College Locatie Praktijkonderwijs  
te Dronten

Rapportagedatum 16-06-2023

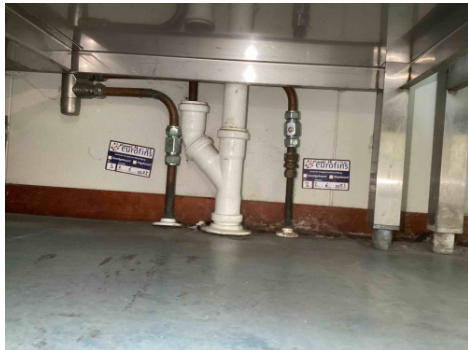
| Keerkleplabel | 2 |

| Locatieomschrijving | 4 - Mengventiel t.b.v. - Kooklok (verdieping Bgg) |
| Opmerking | In deze aansluiting is geen of niet de juiste beveiliging geplaatst. Plaats achtereenvolgens een afsluiter en een controleerbare keerklep EA. |

| Over het tappunt | | | | | Over de controle | | | |
|---|---|---|---|---|---|---|---|---|
| 2 | Bgg | Kooklok | 4 | Mengventiel | EA | Geen | --- | Methode: Standaard<br>In deze aansluiting is geen of niet de juiste beveiliging geplaatst. Plaats achtereenvolgens een afsluiter en een controleerbare keerklep EA. |

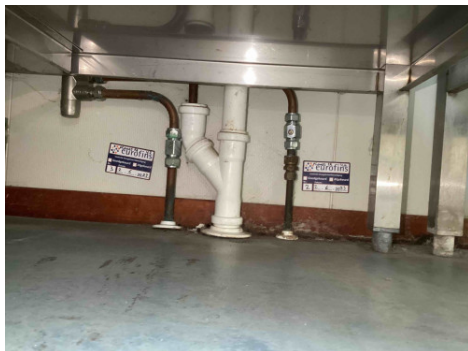
| Keerkleplabel | 3 |

| Locatieomschrijving | 4 - Mengventiel t.b.v. - Kooklok (verdieping Bgg) |
| Opmerking | In deze aansluiting is geen of niet de juiste beveiliging geplaatst. Plaats achtereenvolgens een afsluiter en een controleerbare keerklep EA. |

| Over het tappunt | | | | | Over de controle | | | |
|---|---|---|---|---|---|---|---|---|
| 3 | Bgg | Kooklok | 4 | Mengventiel | EA | Geen | --- | Methode: Standaard<br>In deze aansluiting is geen of niet de juiste beveiliging geplaatst. Plaats achtereenvolgens een afsluiter en een controleerbare keerklep EA. |

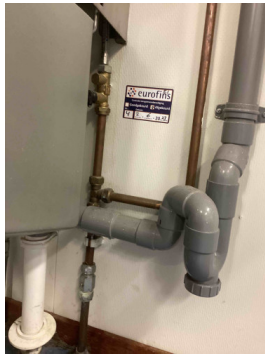
| Keerkleplabel | 4 |

| Locatieomschrijving | 5 - Mengventiel t.b.v. - Kooklok (verdieping Bgg) |
| Opmerking | Bij de controle is gebleken dat de terugstroombeveiliging niet correct functioneert. Vervang de terugstroombeveiliging type EA, plaats voor de keerklep een afsluiter. |

| Over het tappunt | | | | | Over de controle | | | |
|---|---|---|---|---|---|---|---|---|
| 4 | Bgg | Kooklok | 5 | Mengventiel | EA | EA | X | Methode: Standaard<br>Bij de controle is gebleken dat de terugstroombeveiliging niet correct functioneert. Vervang de terugstroombeveiliging type EA, plaats voor de keerklep een afsluiter. |

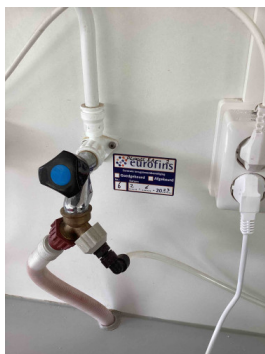
| Keerkleplabel | 6 |

| Locatieomschrijving | 1 - Koffieautomaat t.b.v. - Personeelskamer (verdieping Bgg) |
| Opmerking | In deze aansluiting is geen of niet de juiste beveiliging geplaatst. Plaats achtereenvolgens een afsluiter en een controleerbare keerklep EA. |

| Over het tappunt | | | | | Over de controle | | | |
|---|---|---|---|---|---|---|---|---|
| 6 | Bgg | Personeelskamer | 1 | Koffieautomaat | EA | DAEB | --- | Methode: Standaard<br>In deze aansluiting is geen of niet de juiste beveiliging geplaatst. Plaats achtereenvolgens een afsluiter en een controleerbare keerklep EA. |

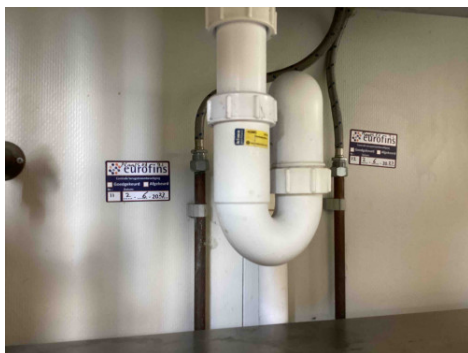
| Keerkleplabel | 11 |

| Locatieomschrijving | 9 - Knijpdouche t.b.v. - Kooklokaal (verdieping Bgg) |
| Opmerking | De eerder voorgeschreven terugstroombeveiliging is nog niet geplaatst. |

| Over het tappunt | | | | | Over de controle | | | |
|---|---|---|---|---|---|---|---|---|
| 11 | Bgg | Kooklokaal | 9 | Knijpdouche | EA | Geen | --- | Methode: Standaard<br>De eerder voorgeschreven terugstroombeveiliging is nog niet geplaatst. |

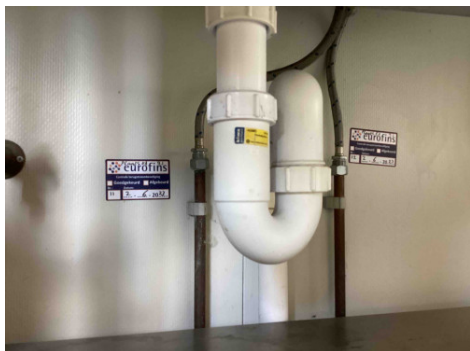
| Keerkleplabel | 12 |

| Locatieomschrijving | 9 - Knijpdouche t.b.v. - Kooklokaal (verdieping Bgg) |
| Opmerking | De eerder voorgeschreven terugstroombeveiliging is nog niet geplaatst. |

| Over het tappunt | | | | | Over de controle | | | |
|---|---|---|---|---|---|---|---|---|
| 12 | Bgg | Kooklokaal | 9 | Knijpdouche | EA | Geen | --- | Methode: Standaard<br>De eerder voorgeschreven terugstroombeveiliging is nog niet geplaatst. |

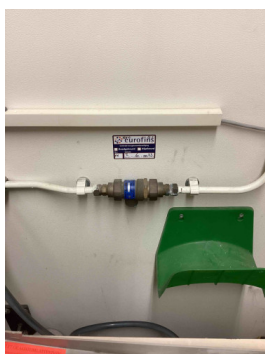
| Keerkleplabel | 14 |

| Locatieomschrijving | 11 - CV-vulkraan >45kW t.b.v. - Technische ruimte 2.17 (verdieping 1e) |
| Opmerking | De terugstroombeveiliging is alleen volledig te controleren indien direct voor de beveiliging een afsluiter is geplaatst. Plaats voor de beveiliging een afsluiter met aftapmogelijkheid. |

| Over het tappunt | | | | | Over de controle | | | |
|---|---|---|---|---|---|---|---|---|
| 14 | 1e | Technische ruimte 2.17 | 11 | CV-vulkraan >45kW | EA, CA | CA | --- | Methode: Standaard<br>De terugstroombeveiliging is alleen volledig te controleren indien direct voor de beveiliging een afsluiter is geplaatst. Plaats voor de beveiliging een afsluiter met aftapmogelijkheid. |
