## **Inspectie Rapportage**

brandstoftoevoersysteem

**Locatie** : Fontys Hogescholen Gebouw P4 & P4+  
**Adres** : Professor Goossenslaan 1  
**Postcode** : 5022 DM  
**Plaats** : Tilburg

**INSPECTIERAPPORT EERSTE BIJZONDERE INSPECTIE (E.B.I.)**

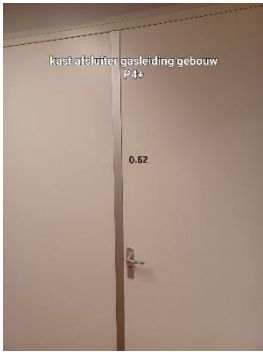
| Locatie | Omschrijving | Afbeelding |
|---|---|---|
| Hoofdafsluiter P4+ | Aanduiding hoofdafsluiter niet aanwezig | |

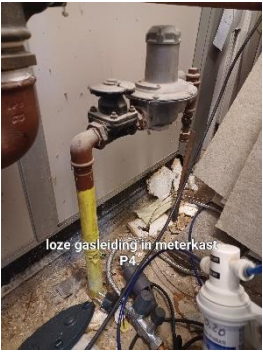
| Locatie | Omschrijving | Afbeelding |
|---|---|---|
| In gasmeterkast gebouw P4 | Loze gasleiding dient te worden verwijderd | |

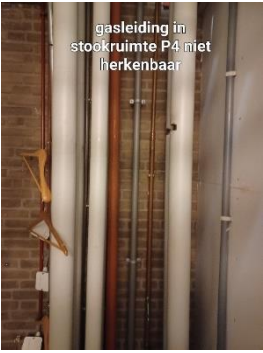
| | OK? | | | Opmerkingen |
|---|---|---|---|---|
| Herkenbaarheid van de leiding in orde?<br>(gemarkeerd in de kleur geel) | <input type="checkbox"/> | <input checked="" type="checkbox"/> | <input type="checkbox"/> | Zie aanmerkingen |

De gasleiding in de stookruimte wordt niet als zodanig aangeduid.

| Locatie | Omschrijving | Afbeelding |
|---|---|---|
| Stookruimte P4 | Gasleiding niet herkenbaar | |

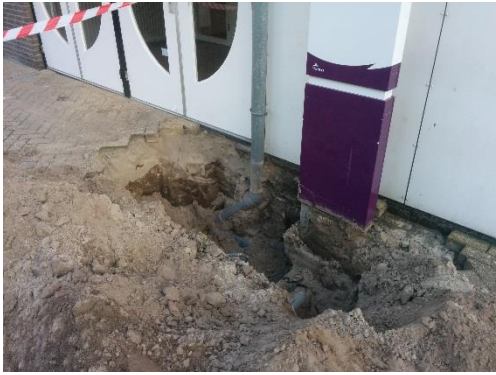
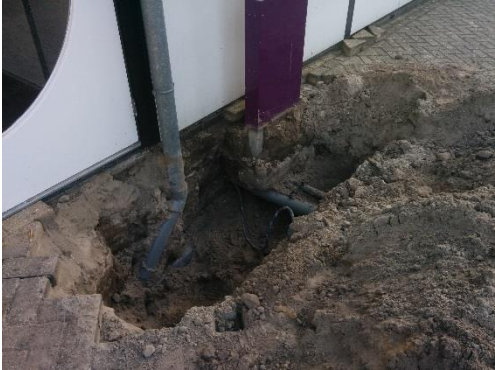
| Locatie | Omschrijving | Afbeelding |
|---|---|---|
| Invoer gebouw P4 aan de rechte zijde van de toegangsdeur. | Plaats van invoering is onder de linkerzijde van het bord 'P4'. De gasleiding ligt direct onder een PVC buis. | |

| Locatie | Omschrijving | Afbeelding |
|---|---|---|
| Invoer gebouw P4 aan de rechte zijde van de toegangsdeur. | Plaats van invoering is onder de linkerzijde van het bord 'P4'. De gasleiding ligt direct onder een PVC buis. | |

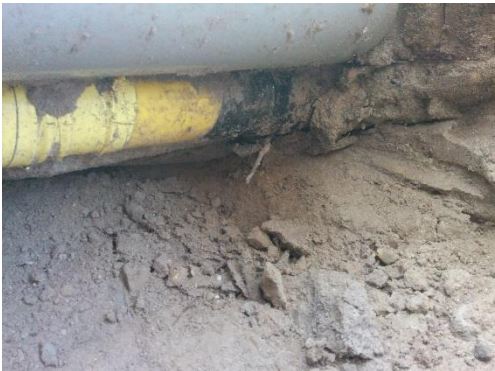
| Locatie | Omschrijving | Afbeelding |
|---|---|---|
| Voeding gasleiding vanaf hoofdstation | Diepte: +/- 60 cm. | |
