# Meerjarenonderhoudsplan

P2017060002 • sportcentrum "de Pijl"

Bachlaan 1

Naaldwijk

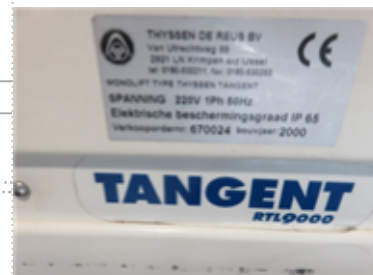
T1EC02 Defecte traplift

Traplift uit 2000 is defect en niet meer te repareren.

Vervangen traplift 1,00 pst € 10.256

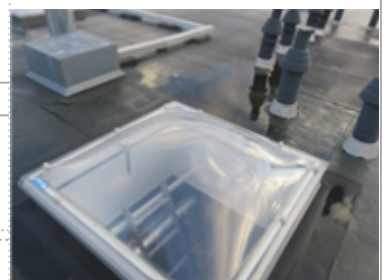
**3721 Lichtkoepel kunststof vierkant**

B5EM01 Breuk, lekkage

| De koepel tbv daktoetreding vertoont breuk en is vervormd. | | | |

| Vervangen lichtkoepel | | 3,00 st | € 2.493 |

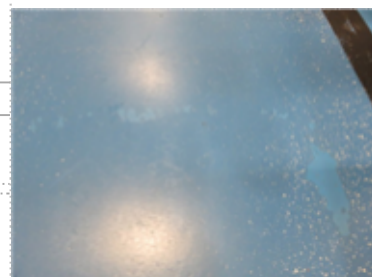
Ivm slijtage van de vloerafwerking ter plaase van de kleedkamers en daar aansluitende gangen, vervolgsysteem toepassen.

| Aanbrengen epoxy troffelvloer en rolcoating<br>vervolgsysteem | | 307,00 m2 | € 14.659 |

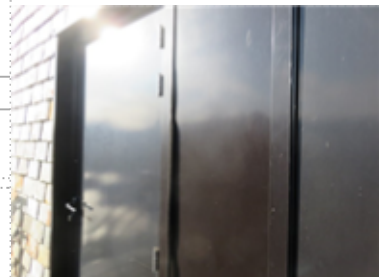
| Ivm krijtend schilderwerk, vervolgsysteem toepassen. | | | |

| Groot schilderwerk deur hout dekkend | | 1,00 st | € 79 |

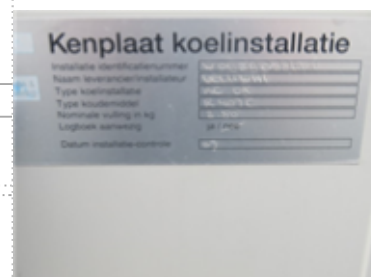
| Ivm verval en corroderen van de stalen ombouw, vervangen airco. | | | |

| Vervangen splitsystemen, buitenunit | | 1,00 st | € 10.477 |

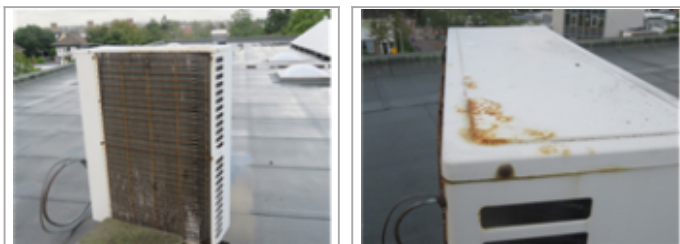
**5721 Dakventilator 2007**

E15EB03 Defect

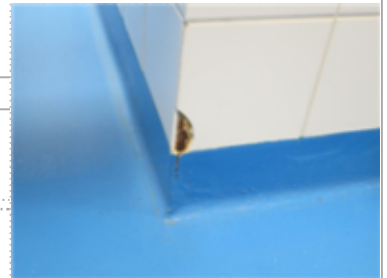
| Vervangen wandtegels tpv kleedkamer. | | | |

| Herstellen | | 1,00 pst | € 100 |

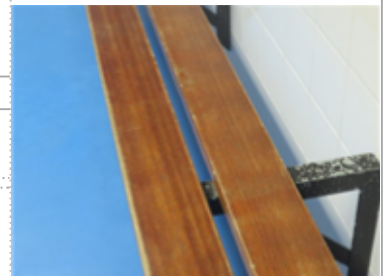
**4622 Binnenschilderwerk diversen hout transparant**

B11SM01 Beschadiging

| Diverse beschadigingen, tzt vervolgsysteem toepassen. | | | |

| Groot schilderwerk diversen hout transparant | | 25,00 m2 | € 496 |

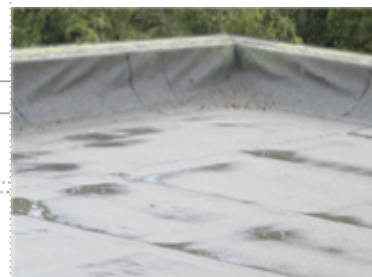
Incidenteel plooivorming in de hoek, geen herstelkosten begroot.

Geen herstelkosten opgenomen

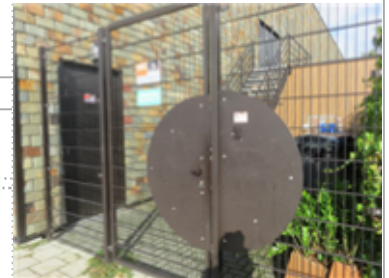
| Mechanische beschadigen van de prepaint afwerklaag tzt integraal voorzien van schilderwerk | | | |

| Groot schilderwerk erscheiding verzinkt staal | | 92,00 m2 | € 3.240 |

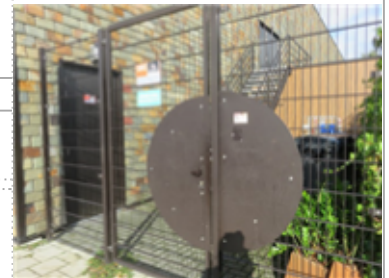
**9034 Draaipoort looppoort staal**

| Mechanische beschadigen van de prepaint afwerklaag tzt integraal voorzien van schilderwerk | | | |

| Groot schilderwerk erscheiding verzinkt staal | | 11,00 m2 | € 387 |

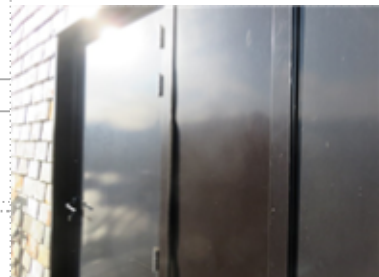
| Ernst | Intensiteit | Omvang | Conditie | Risico/prioriteit |
|---|---|---|---|---|
| Gering | 3 | 1 | 1 | Toename klachtenonderhoud - gering effect<br>Esthetica & Techniek - matig effect |

| Herstellen | | 1,00 pst | € 250 |

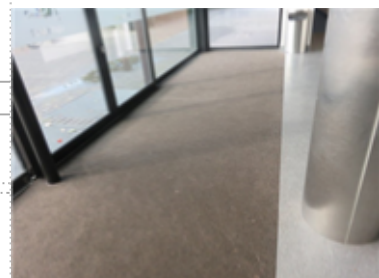
| Ernst | Intensiteit | Omvang | Conditie | Risico/prioriteit |
|---|---|---|---|---|
| Gering | 1 | 3 | 1 | |

| Vervangen vloerafwerking coralmat | | 20,00 m2 | € 1.898 |

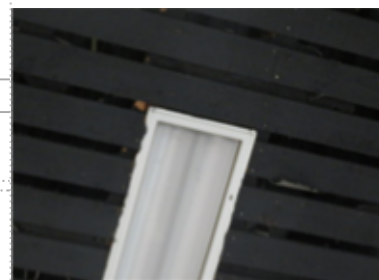
**4511 Plafondafwerking houten delen**

B10GB02 Gebreken aan plafondplinten of andere randafwerkingen

De papieren afwerking boven het houtenlatten plafond is aan het vergaan. Geen verdere actie opgenomen

Geen kosten begroot

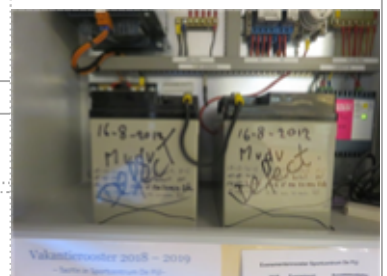
**6111 Noodverlichtingsinstallatie**

E8SW01 Defecte accuset

| Vervangen noodaccu's | 2,00 | st | € 632 |
