## INVENTARISATIERAPPORT SC-540, TYPE A

Locatie: Kantoorpanden  
Stationsplein 14 & 16 te Amersfoort

Doel onderzoek: Voor het verwijderen van uitsluitend in dit rapport onder type A  
geïnventariseerde asbesthoudende materialen

Projectnummer: 160736

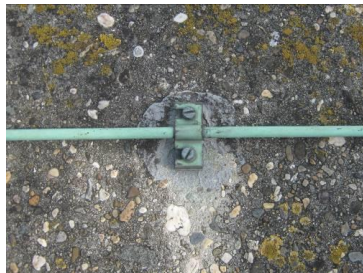
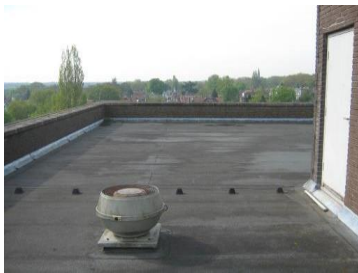
| Locatie: Stationsplein 14, daken | | | |
| Materiaal | teerflap | | |
| Analyseresultaat | 15-30% chrysotiel | | |
| Hechtgebonden | ja | | |

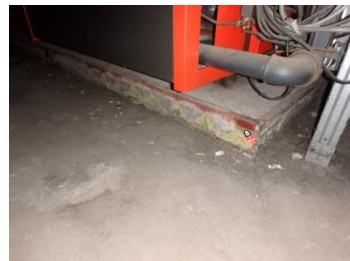
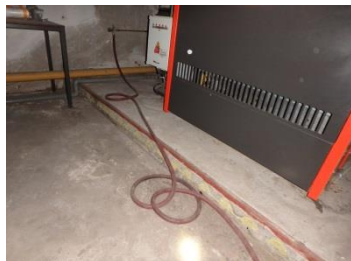
| Locatie: Stationsplein 14, dakopbouw, cv-ruimte: betonopstorting onder cv-ketels | | | |
| Materiaal | golfplaat | | |
| Analyseresultaat | 15-30% chrysotiel<br>2-5% amosiet | | |
| Hechtgebonden | ja | | |

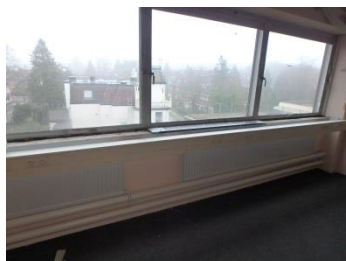
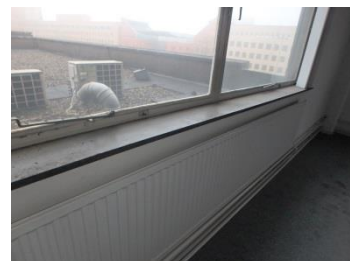
**Code** AVH3  
**Materiaal** vensterbanken  
**Analyseresultaat** 10-15% chrysotiel  
**Hechtgebonden** ja  
**Omvang** ca. 435m<sup>1</sup>  
**Montage** in cement gezet  
**Bereikbaarheid** goed  
**Risicoklasse (SMA-rt)** 2

**Opmerking** De vensterbanken zijn bemonsterd als M19 op certificaat 13.05387-15

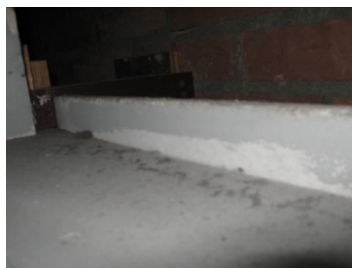
**Locatie:** Stationsplein 14, begane grond

**Code** AVH4  
**Materiaal** plaatmateriaal  
**Analyseresultaat** 15-30% chrysotiel  
**Hechtgebonden** ja  
**Omvang** ca. 12m<sup>2</sup>  
**Montage** geschroefd  
**Bereikbaarheid** slecht  
**Risicoklasse (SMA-rt)** 2

**Opmerking** Het plaatmateriaal is bemonsterd als M12 op certificaat 13.05387-15

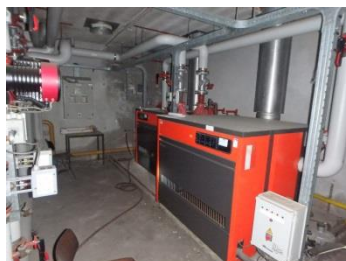
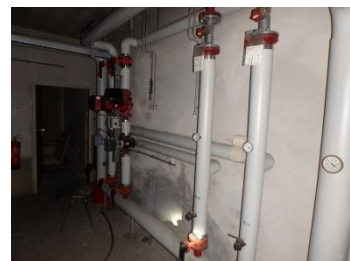
**Code** AVH5  
**Materiaal** pakkingen  
**Analyseresultaat** asbestverdacht  
**Hechtgebonden** nee  
**Omvang** totaal ca. 28 stuks  
**Montage** geklemd  
**Bereikbaarheid** goed  
**Risicoklasse (SMA-rt)** 1 of 2

**Opmerking** De samenstelling van het pakkingmateriaal kan per pakking variëren. Bovendien zijn de pakkingen bijna volledig ingesloten in de flenzen. Er is dan ook afgezien van bemonstering. Men moet ervan uitgaan dat een deel van de pakkingen asbesthoudend is. Dit geldt niet voor pakkingen die duidelijk van rubber zijn of pakkingen waarvan de installateur zeker is dat deze asbestvrij zijn.

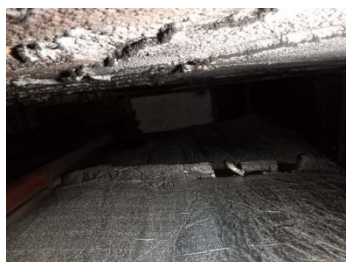
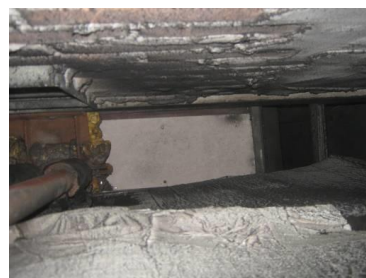
**Code** AVH7  
**Materiaal** plaatmateriaal  
**Analyseresultaat** 30-60% amosiet  
**Hechtgebonden** nee  
**Omvang** ca. 1 m<sup>2</sup>  
**Montage** geschroefd  
**Bereikbaarheid** slecht  
**Risicoklasse (SMA-rt)** 3

**Opmerking** Het plaatmateriaal is bemonsterd als M8 op certificaat 13.05387-15  
 Het plaatmateriaal is toegepast in de schacht als brandschot tussen de verdiepingen.

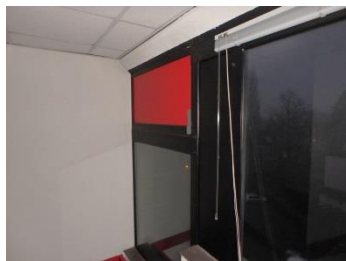
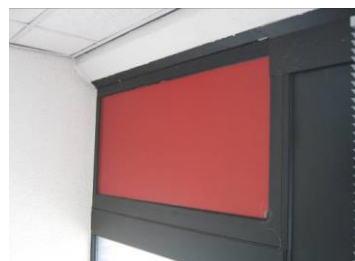
**Locatie:** Stationsplein 16, trappenhuis 2e en 3e verdieping

**Code** AVH8  
**Materiaal** sandwichpaneel  
**Analyseresultaat** 10-15% chrysotiel  
**Hechtgebonden** ja  
**Omvang** totaal ca. 2 m<sup>2</sup>  
**Montage** glaslatten en kit  
**Bereikbaarheid** redelijk  
**Risicoklasse (SMA-rt)** 2

**Opmerking** Sandwichpanelen zijn bemonsterd als M7 op certificaat 13.05387-15.  
 In dit stadium van het onderzoek is het niet mogelijk de kit achter de asbesthoudende panelen te bemonsteren, mede daarom dient men uit te gaan van een asbestverdachte toepassingskit. Wij adviseren de toepassingskit gelijktijdig met de sandwichpanelen te saneren

In dit stadium van het onderzoek is het niet mogelijk de kit achter de asbesthoudende panelen te bemonsteren, mede daarom dient men uit te gaan van een asbestverdachte toepassingskit. Wij adviseren de toepassingskit gelijktijdig met de sandwichpanelen te saneren.

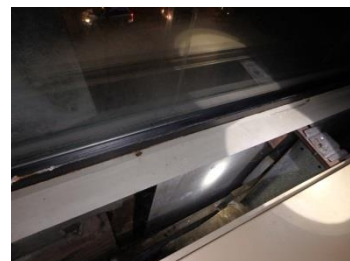
**Code** AVH9  
**Materiaal** sandwichpaneel  
**Analyseresultaat** 10-15% chrysotiel  
**Hechtgebonden** ja  
**Omvang** totaal ca. 3 m<sup>2</sup>  
**Montage** glaslatten en kit  
**Bereikbaarheid** slecht  
**Risicoklasse (SMA-rt)** 2

**Opmerking** Sandwichpanelen zijn bemonsterd als M7 op certificaat 13.05387-15. In dit stadium van het onderzoek is het niet mogelijk de kit achter de asbesthoudende panelen te bemonsteren, mede daarom dient men uit te gaan van een asbestverdachte toepassingskit. Wij adviseren de toepassingskit gelijktijdig met de sandwichpanelen te saneren

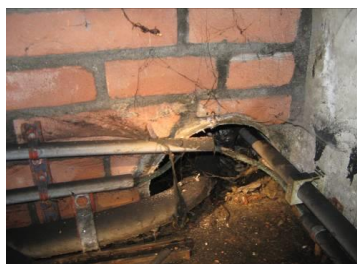
**Locatie:** Stationsplein, souterrain: technische ruimte

**Code** AVH10  
**Materiaal** doorvoer  
**Analyseresultaat** 15-30% chrysotiel  
 2-5% amosiet  
**Hechtgebonden** ja  
**Omvang** 1 stuks  
**Montage** ingemetseld  
**Bereikbaarheid** slecht  
**Risicoklasse (SMA-rt)** 2

**Opmerking** De doorvoer is bemonsterd als M4 op certificaat 13.05387-15

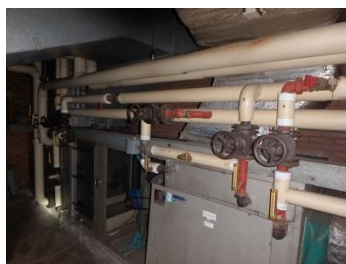
**Code** AVH11  
**Materiaal** pakkingen  
**Analyseresultaat** asbestverdacht  
**Hechtgebonden** nee  
**Omvang** totaal ca. 105 stuks  
**Montage** geklemd  
**Bereikbaarheid** goed  
**Risicoklasse (SMA-rt)** 1 of 2

**Opmerking** De pakkingen zijn op meerdere locaties aanwezig, namelijk: in de kelder zijn er op 2 plaatsen 3 pakkingen, op de begane grond boven de bouwkundige schacht 6 stuks, op de 1<sup>e</sup> verdieping boven de bouwkundige schacht 6 stuks, op de 2<sup>e</sup> verdieping boven de bouwkundige schacht 6 stuks, op de 4<sup>e</sup> verdieping, in de installatieruimte en de cv-ruimte 81 stuks. De samenstelling van het pakkingmateriaal kan per pakking variëren. Bovendien zijn de pakkingen bijna volledig ingesloten in de flenzen. Er is dan ook afgezien van bemonstering. Men moet ervan uitgaan dat een deel van de pakkingen asbesthoudend is. Dit geldt niet voor pakkingen die duidelijk van rubber zijn of pakkingen waarvan de installateur zeker is dat deze asbestvrij zijn.

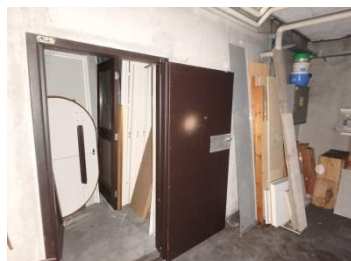
| <b>Opmerking</b> | In het verleden is meerdere malen is geconstateerd dat inwendig in kluisdeuren matten of platen brandwerend materiaal zijn toegepast welke mogelijk asbest zouden kunnen bevatten. Dit kan enkel worden vastgesteld door middel van destructief onderzoek. |

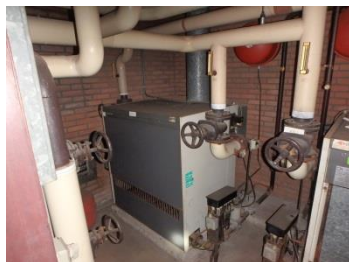
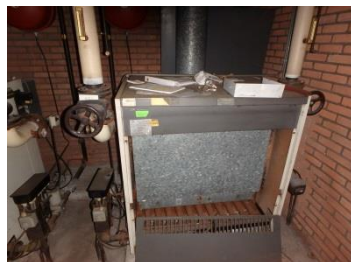
| <b>Locatie:</b> Stationsplein 16, dakopbouw: cv-ruimte | | | |
| <b>Toepassing</b> | cv-ketels | | |
| <b>Merk / type</b> | Remeha, gas 3 | | |
| <b>Bouwjaar</b> | 1976 | | |

Om blootstelling aan asbestvezels tijdens periodiek onderhoud of reparatie van de verwarmingstoestellen te voorkomen, zouden deze onderhoudstechnisch asbestvrij moeten worden gemaakt. Betrokkenen moeten zich houden aan werkplan 1a - Onderhoudstechnisch asbestvrij maken van asbesthoudende verwarmingstoestellen, zoals omschreven staat in het 'Handboek Asbest' van Intechium.
