## Flamingo Airport Bonaire

Geotechnisch onderzoek ten behoeve van nieuwe APRON  
Factual report met aanbevelingen

Civil, Environmental and Geotechnical Engineers Caribbean (CEGE)  
Rapport nr. 171315

Project W 06 BON XXX  
Contract nr. 31120468

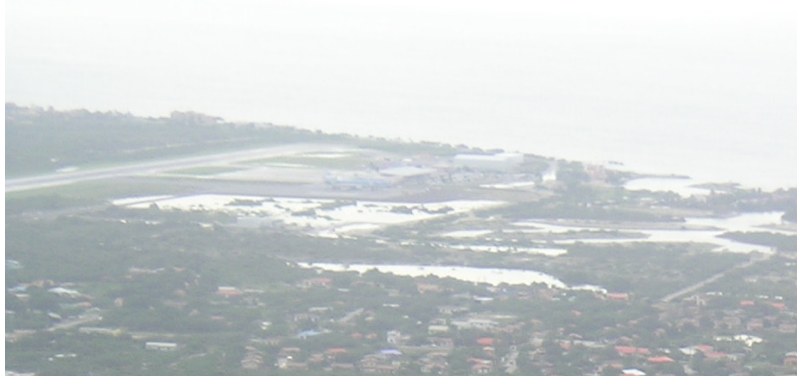
*Afbeelding 3: Uitsnede luchtfoto passage Ivan 2004*

Bij hevige regenval is bekend dat in de omgeving (en op het vliegveld) diverse terreinen onder water kunnen lopen. Hierna volgend wat foto's ten tijde van passage hurricane Ivan 2004.

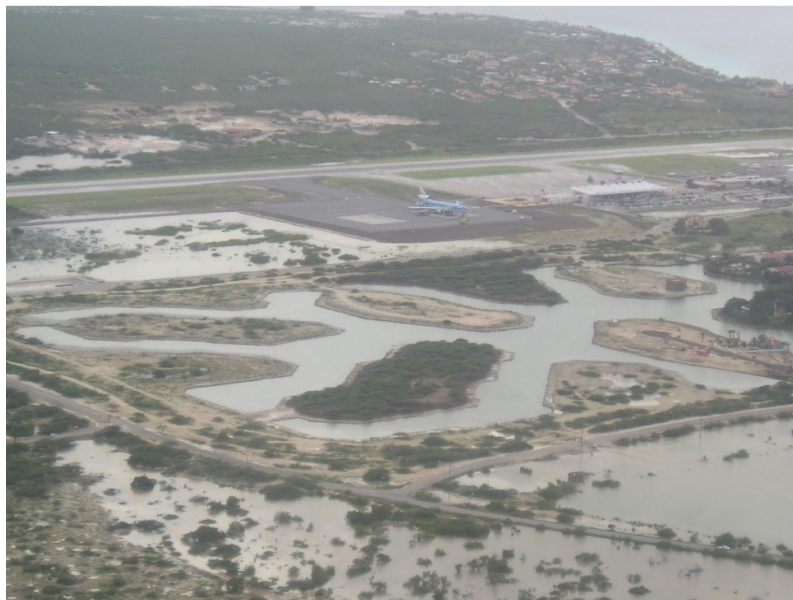
*Afbeelding 4 Luchtfoto passage Ivan 2004*

Op de foto is duidelijk te zien dat het gebied westelijk van de geplande APRON geheel onder water staat.

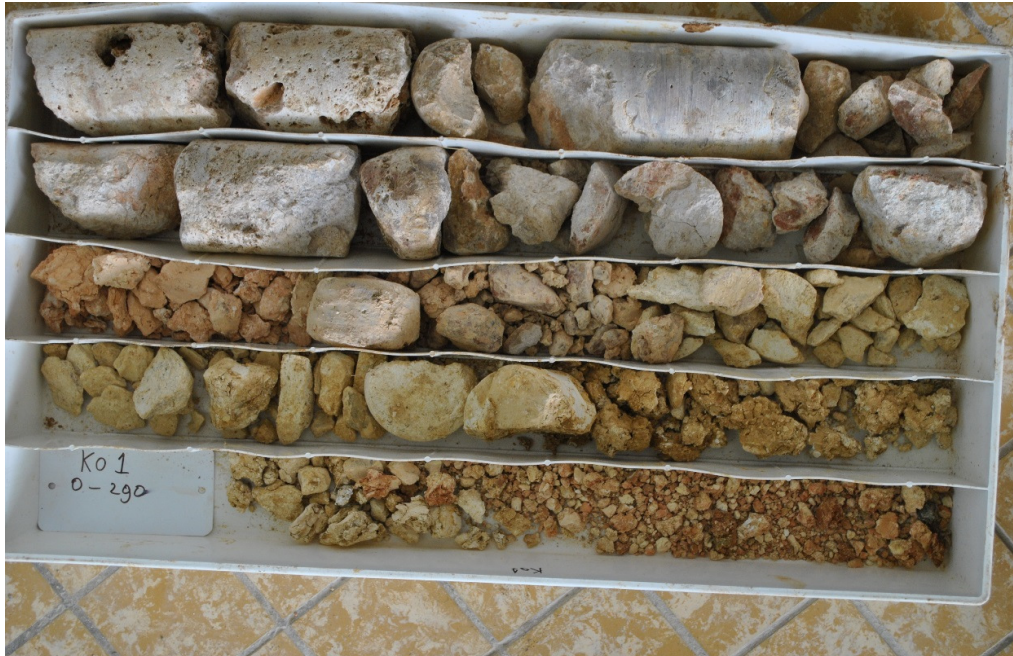
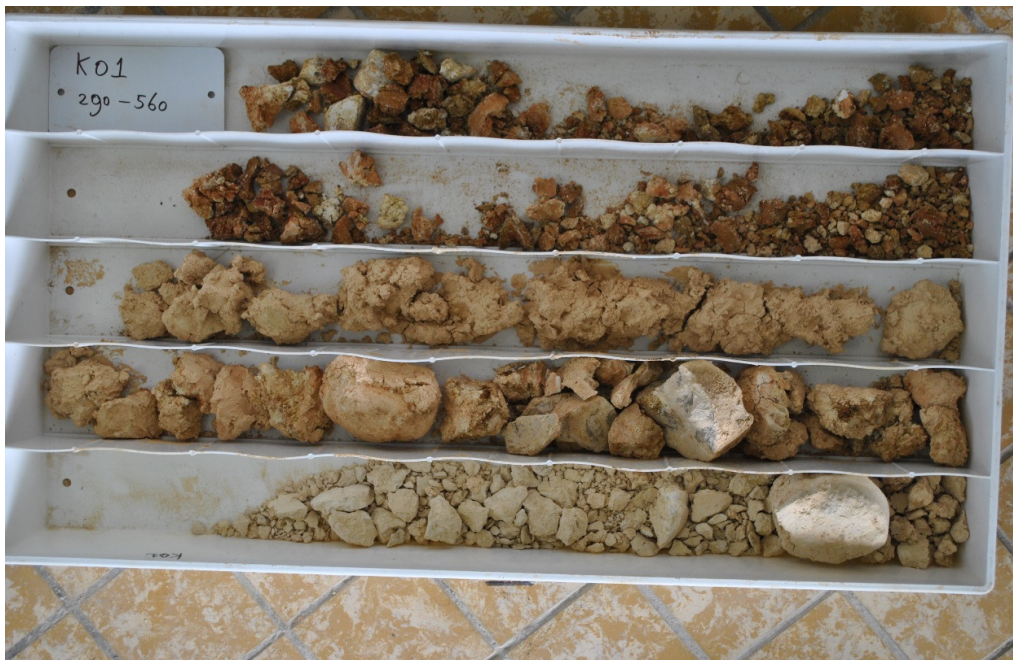
**Subject: Core pictures K 01**  
**Drill date May 19th 2017**

In bijlage 2 zijn de boorprofielen gepresenteerd alsmede foto's van de boor recovery.

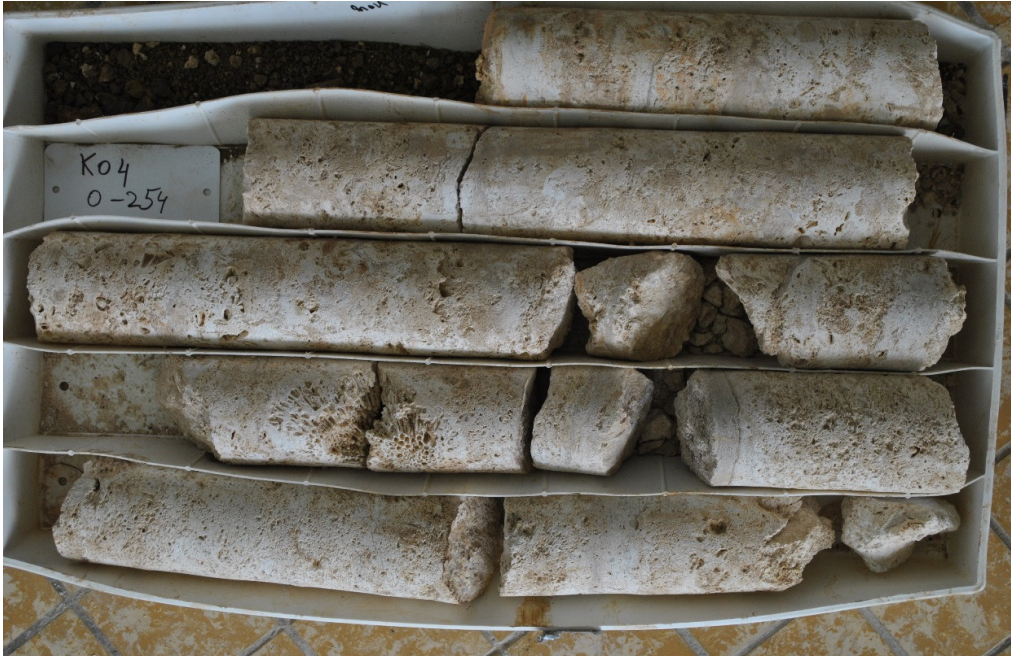
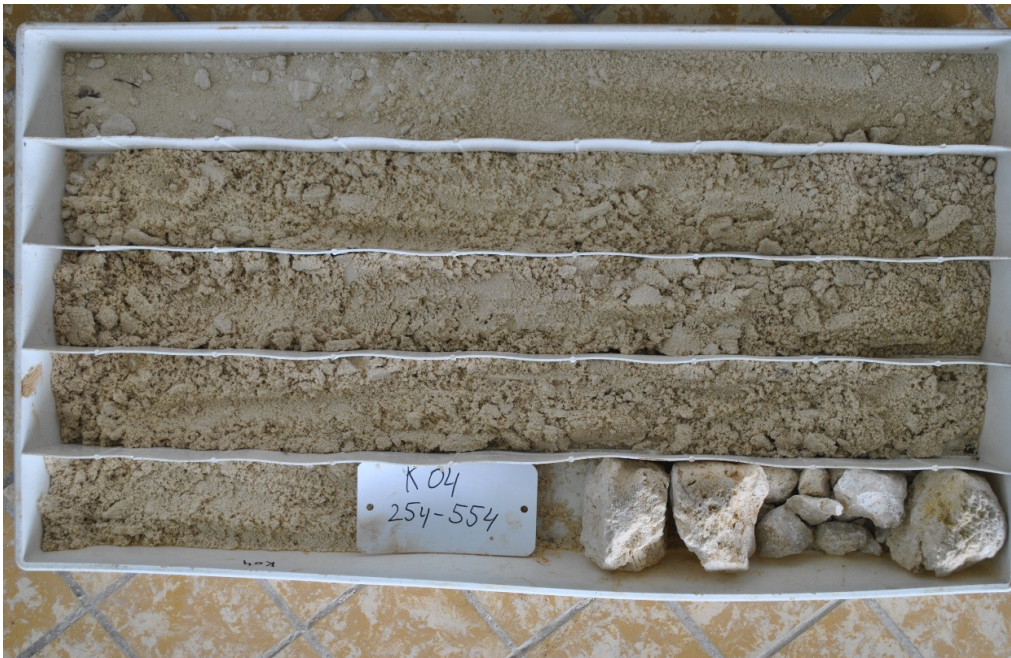
**Subject: Core pictures K 04**  
**Drill date May 22th 2017**

In boring K 04 wordt een zandlaag van substantiële dikte aangetroffen, de locatie is echter op enige afstand van geplande verhardingen, in het zeer lage terreingedeelte. Dit punt was op aanwijzing van de luchthaven autoriteiten verplaatst.

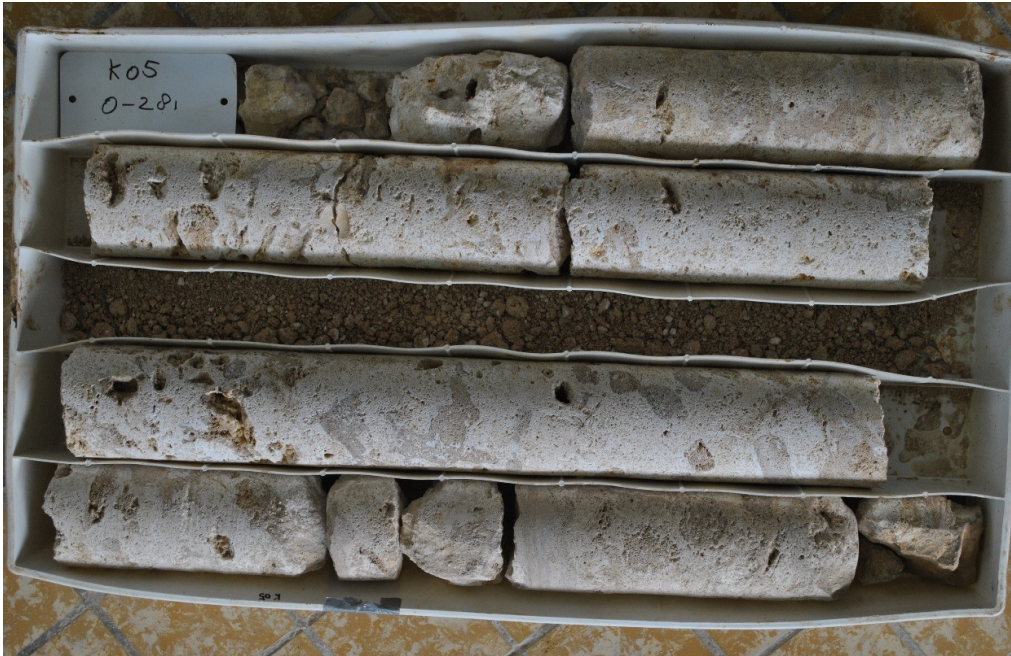
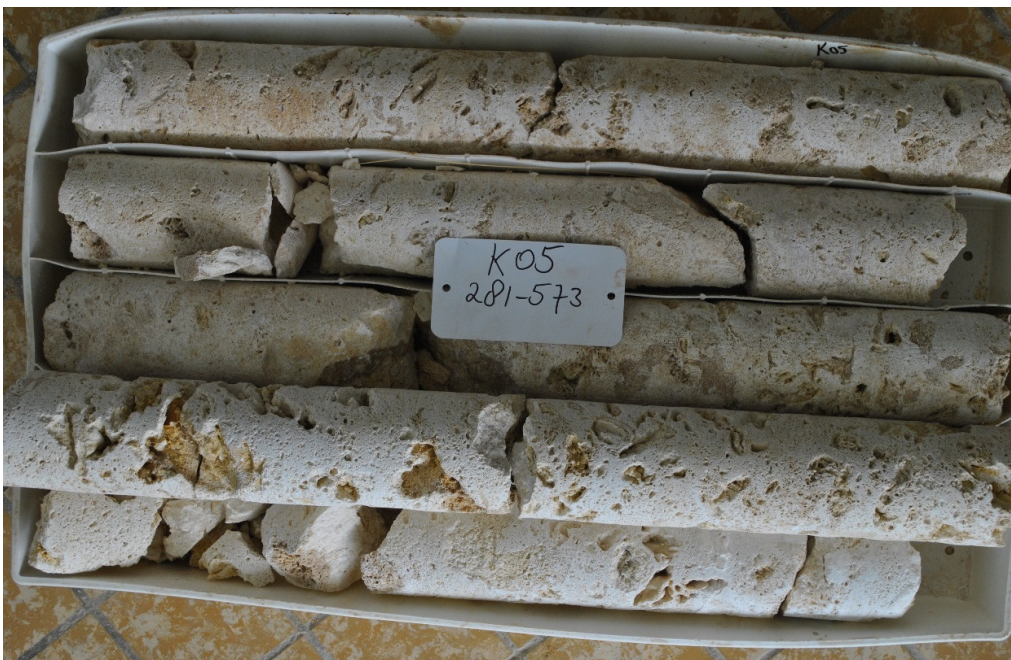
**Subject: Core pictures K 05**  
**Drill date May 18th 2017**

Andere punten tonen een harde toplaag van RQD > 50 voor K 02 - K03 - K04 dan wel een RQD > 50 over het gehele boortraject voor K 05.

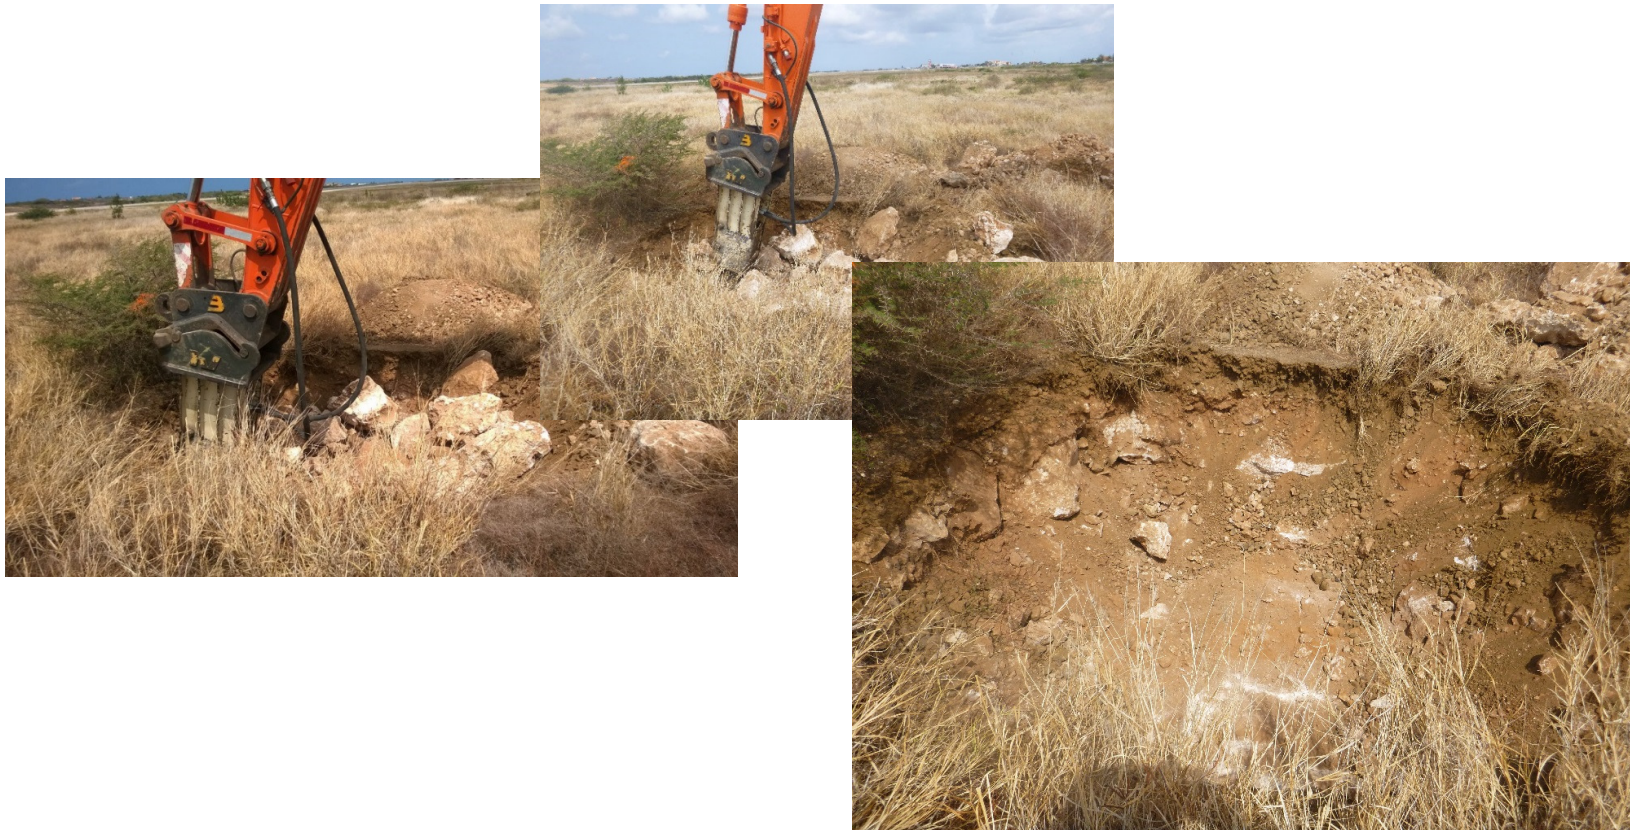
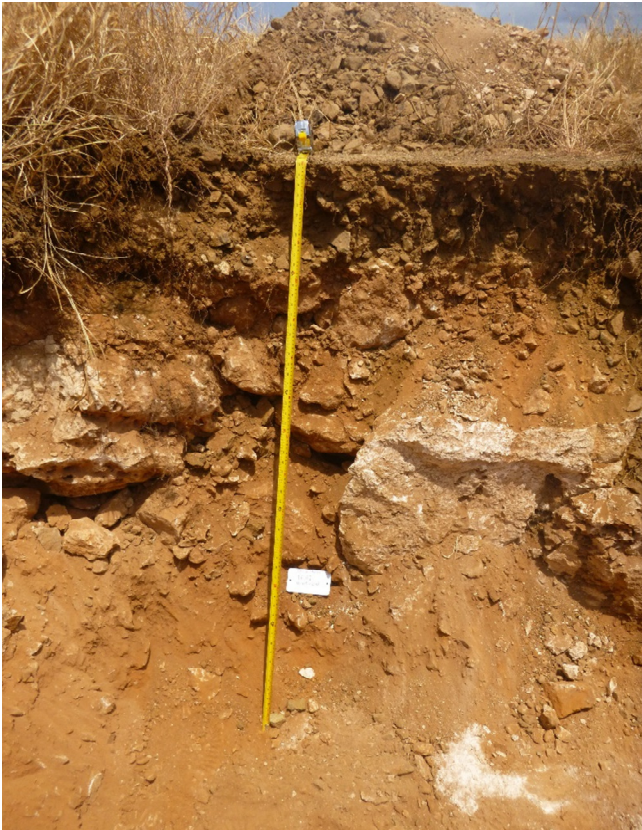
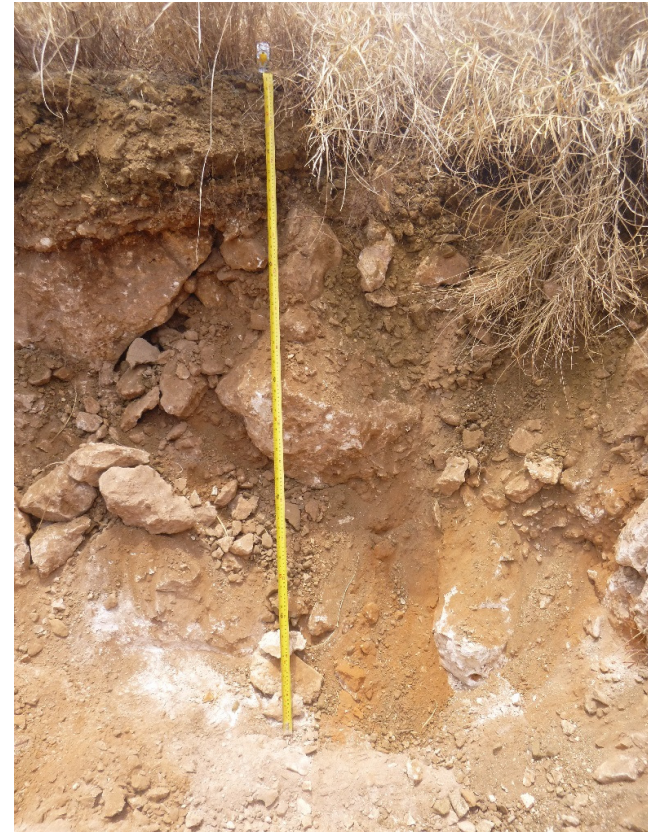
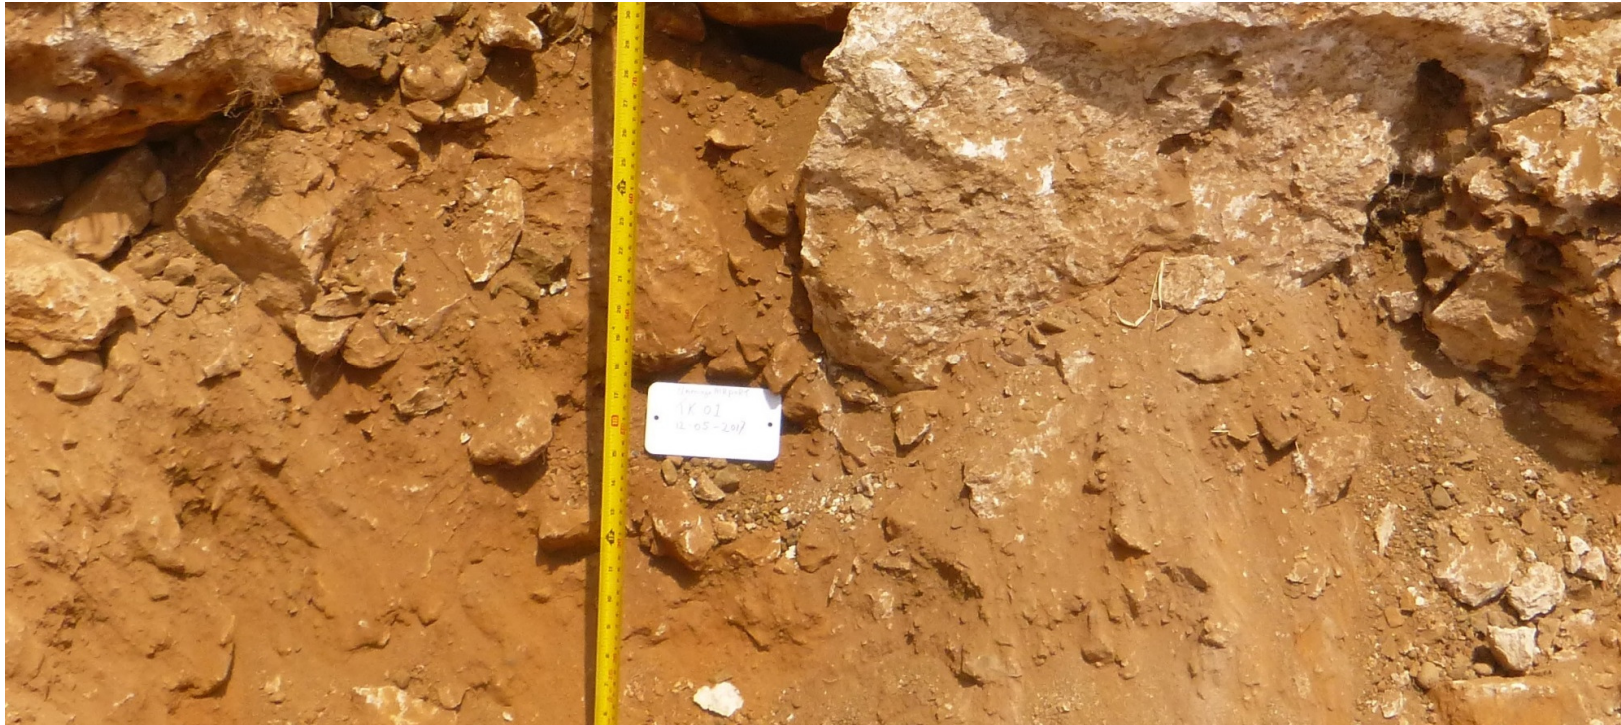
**Subject:**  
**Tespit 01**

Testpit TP 01 (punt T 06) is met een hydraulische beitel ontgraven. Dit is de testpit dichtstbij de landingsbaan.

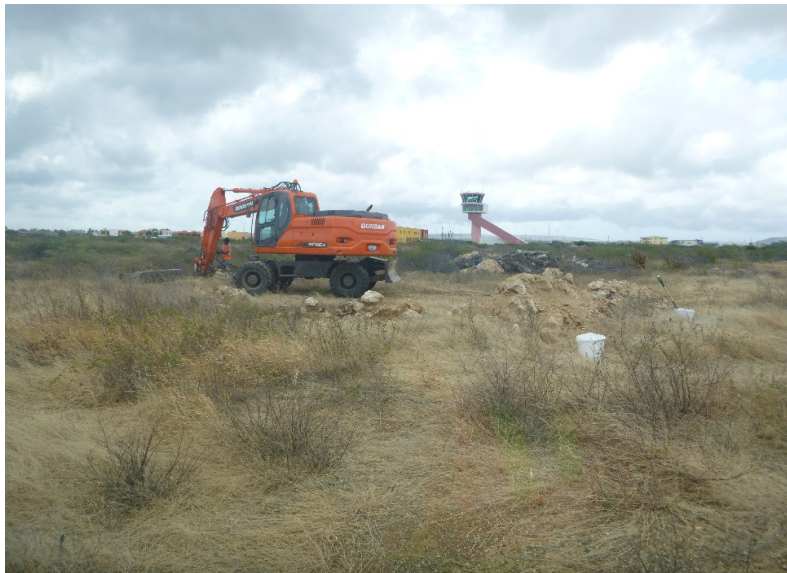
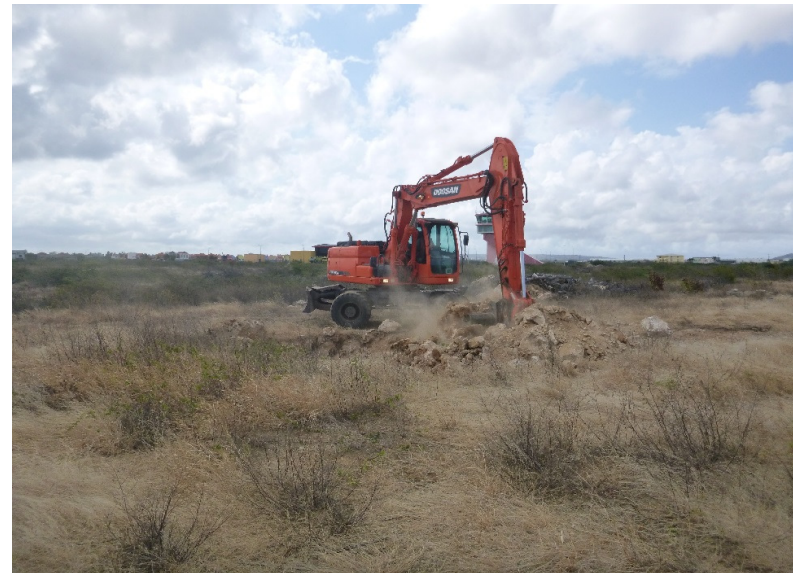
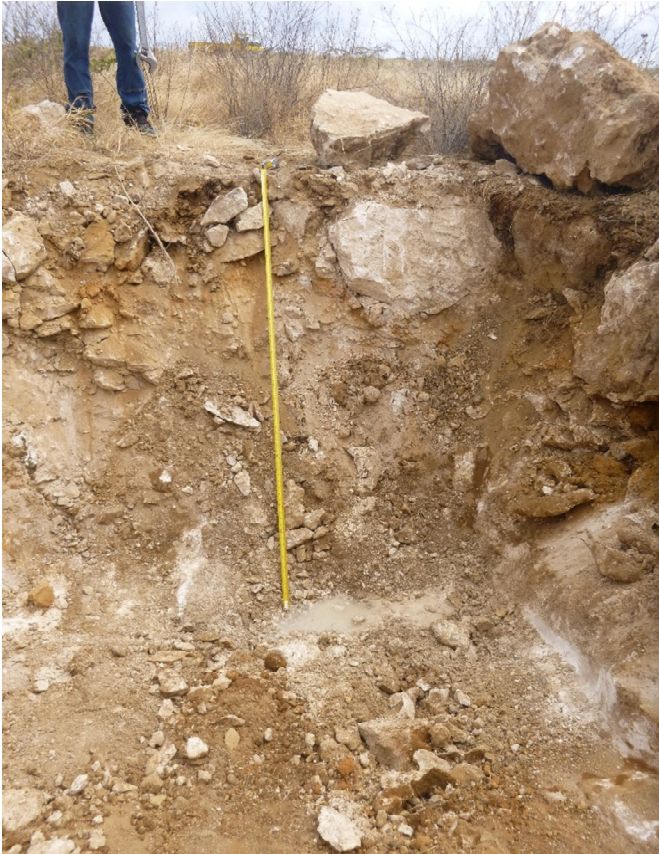
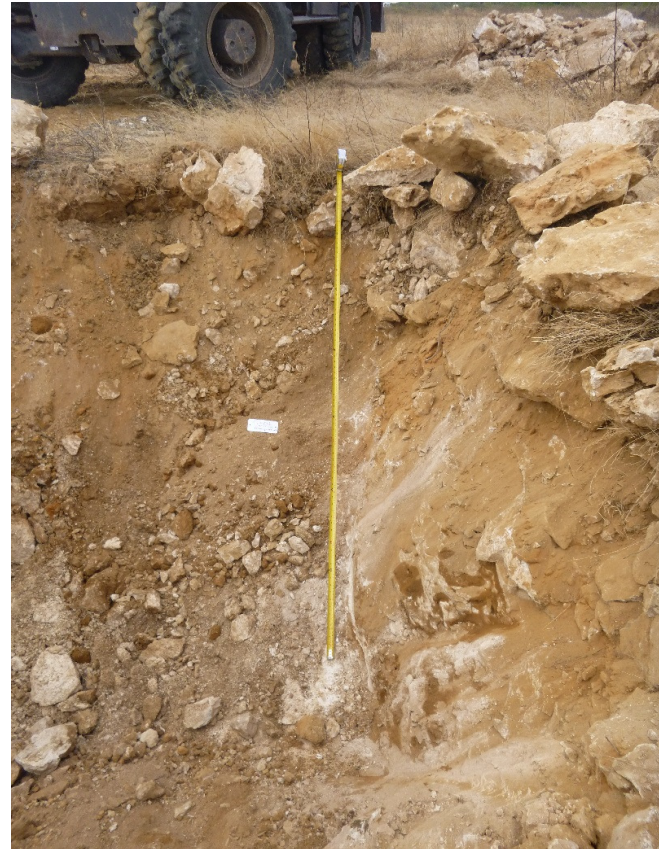
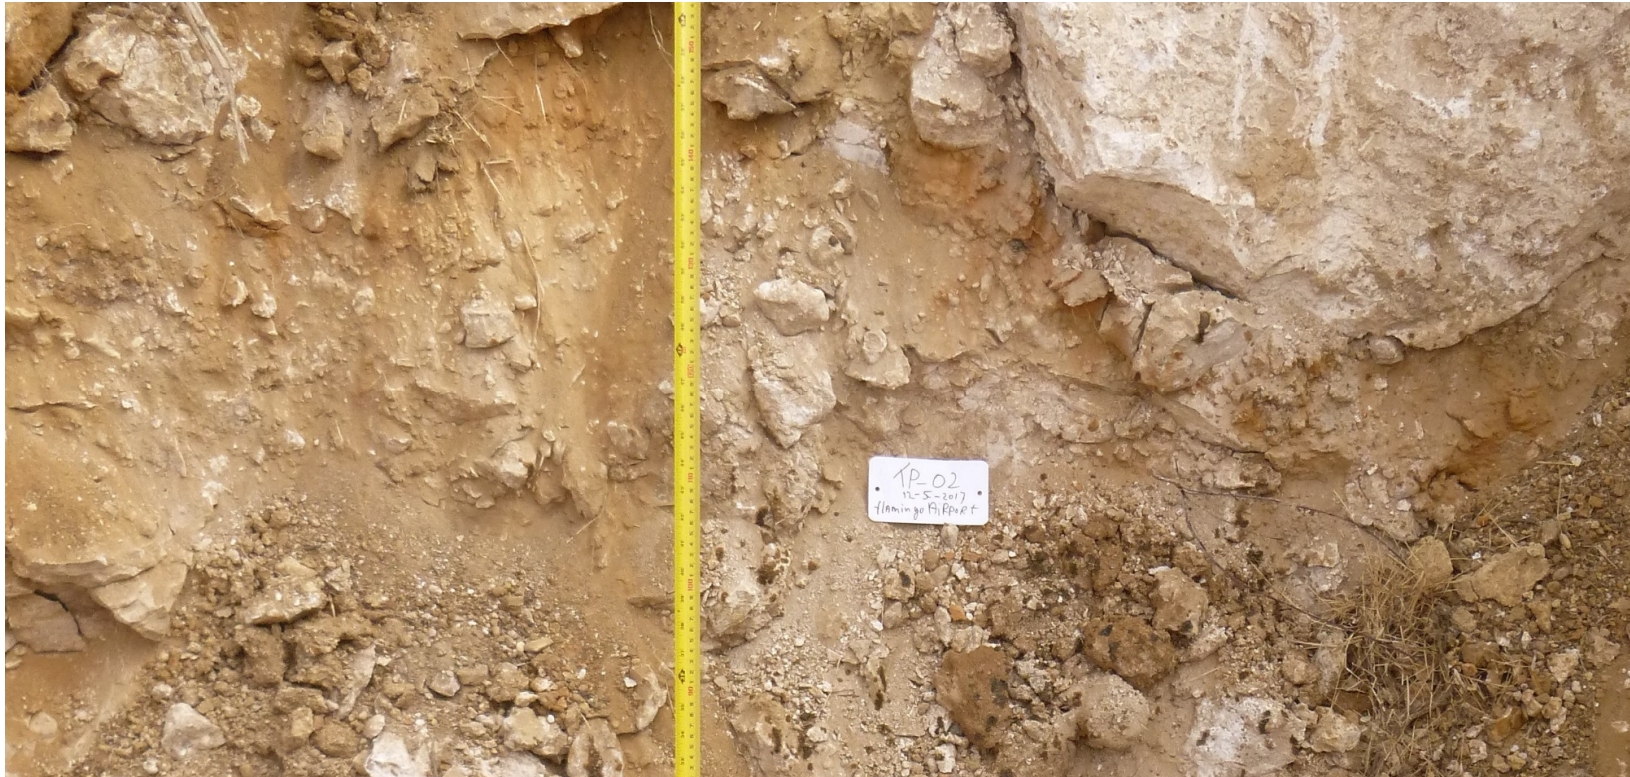
**Testpit 02**

Testpit TP 02 (punt T 07) is met een bucket ontgraven.
