# Speelplek inspectie

### Inspectie rapport

#### Soort inspectie: Jaarlijkse hoofdinspectie

Inspectie datum: apr. 10, 2024

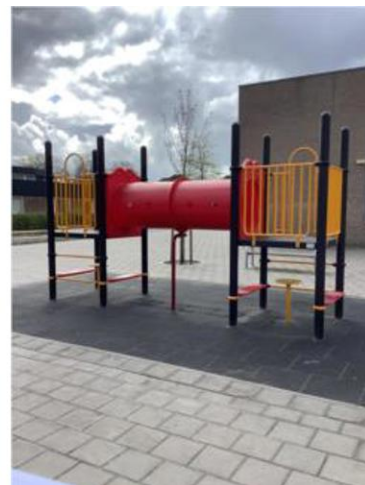
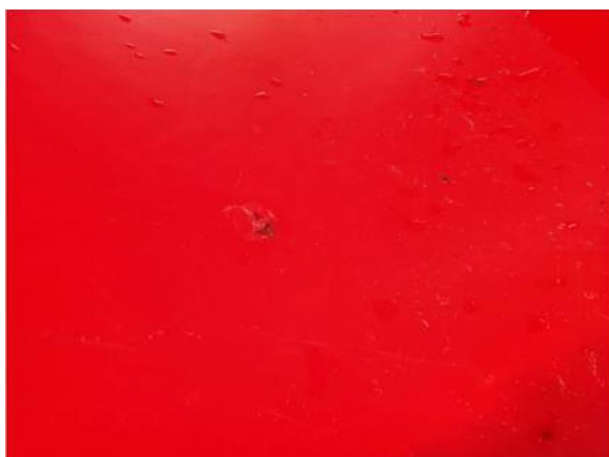
**Object - Speeltoestel met kruipbuis, 1 - Enkel speeltoestel**  
**Locatie - KEENDERBS Paus Joannes**

**Risico beoordeling: 4 - Ongewenst**

| Norm omschrijving | Onderdeel heeft scherpe randen of uitstekende delen |
| Aantekeningen | In de buis zijn beschadigingen aanwezig |

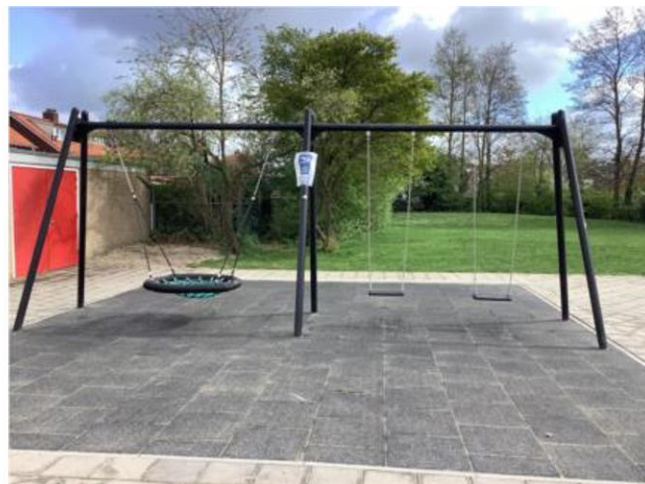
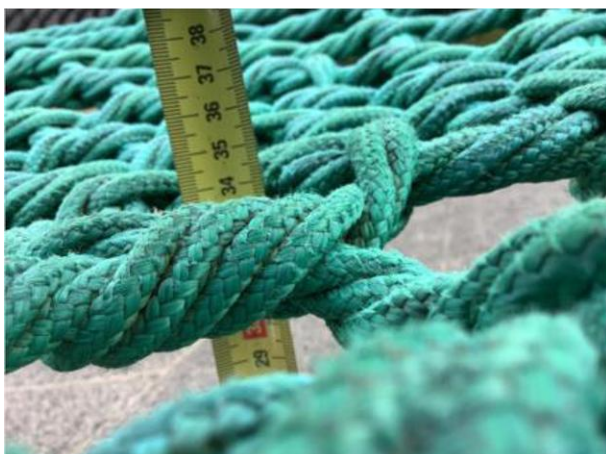
**Object - Schommel met vogelnest en zitjes, 1 - Enkel speeltoestel/1.2 - Schommel/1.2b - 1 as (type 1)**  
**Locatie - KEENDER\BS Paus Joannes**

**Risico beoordeling: 3 -  
Onacceptabel**

| Norm omschrijving | De vrije ruimte onder bewegende delen met gevaar voor het lichaam, dient minimaal 400 mm te zijn.<br>EN 1176 ~ 1 ~ 4.2.6 [1998] |
| Aantekeningen | Vrijhoogte mandschommel 340mm —> 400mm |

| Actie | Pas aan zodat in overeenstemming met EN. |
| Aantekeningen acties | Verhogen naar 400mm bodemvrijheid |

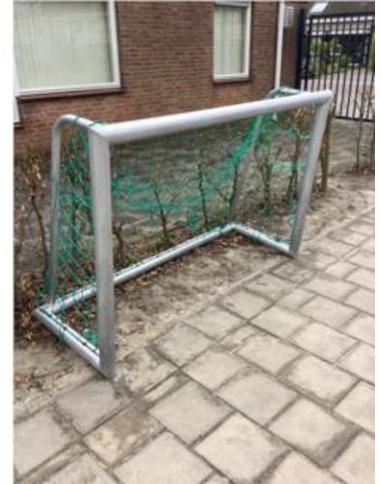
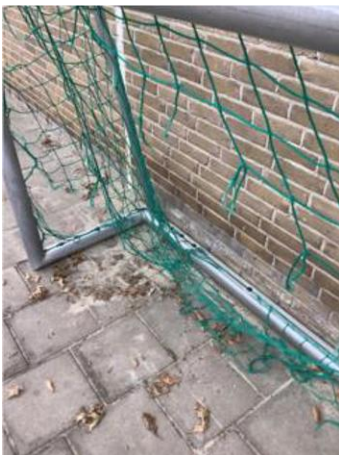
**Object - Doel, 6 - Openbare ruimte/6.2 - Sporttoestel/6.2c - Doel**  
**Locatie - KEENDER\BS Paus Joannes**

| Bevinding | | Risico beoordeling: 4 - Ongewenst |
| Norm omschrijving | Onderdeel beschadigd | |
| Aantekeningen | Netten zijn aan vervanging toe | |

| Bevinding | | Risico beoordeling: 4 - Ongewenst |
|---|---|---|
| Actie | Repareer object | |

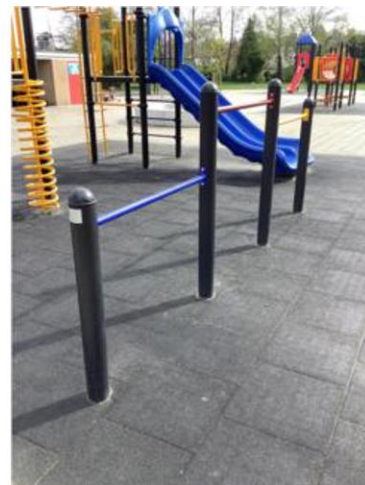
Naam: Duikelrek D-671  
Leverancier: TnT Speeltoestellen  
Fabrikant: TNT Speeltoestellen Hengevelde  
Product: Duikelrekken/D-671  
Installatiedatum: jan. 01, 2022  
Hoogte: 1.400 mm  
Breedte: 130 mm  
Diepte: 4.850 mm  
Max. valhoogte: 1.300 mm  
Jonge kinderen (0-5 jr)  
Schoolkinderen (6-11 jr)

Er zijn geen bevindingen voor dit object geconstateerd

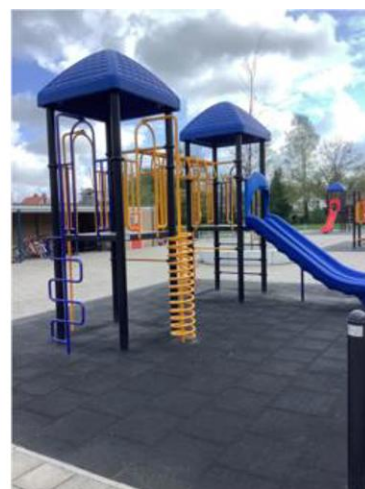
Naam: Speeltoestel met klimnet en RVS glijbaan  
Leverancier: TnT Speeltoestellen  
Fabrikant: TNT Speeltoestellen Hengevelde  
Product: Robuust Metaal RVS/3do-514  
Installatiedatum: jan. 01, 2022  
Hoogte: 3.000 mm  
Breedte: 4.510 mm  
Diepte: 7.610 mm  
Max. valhoogte: 2.100 mm  
Vrije valruimte: 11.090 x 7.530 mm (83,51 m2)  
Schoolkinderen (6-11 jr)

Er zijn geen bevindingen voor dit object geconstateerd

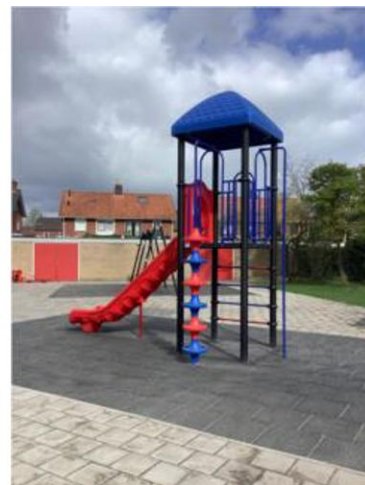
## Object - Toren glijbaan G-120, 1 - Enkel speeltoestel/1.3 - Glijbaan

Naam: Toren glijbaan G-120  
Leverancier: TnT Speeltoestellen  
Fabrikant: TNT Speeltoestellen Hengevelde  
Product: Metaal en Kunststof/G-120  
Installatiedatum: jan. 01, 2022  
Materiaal: Metaal en Kunststof  
Max. valhoogte: 1.200 mm  
Vrije valruimte: 4.020 x 7.040 mm (28,30 m<sup>2</sup>)  
Jonge kinderen (0-5 jr)  
Schoolkinderen (6-11 jr)

Er zijn geen bevindingen voor dit object geconstateerd

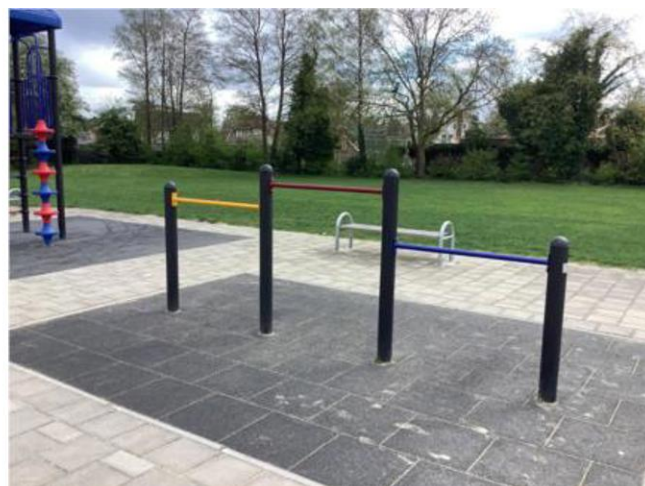
## Object - Duikelrek D-671, 1 - Enkel speeltoestel/1.1 - Speelelement/1.1c - Duikelrek

Naam: Duikelrek D-671  
Leverancier: TnT Speeltoestellen  
Fabrikant: TNT Speeltoestellen Hengevelde  
Product: Duikelrekken/D-671  
Installatiedatum: jan. 01, 2021  
Hoogte: 1.400 mm  
Breedte: 130 mm  
Diepte: 4.850 mm  
Max. valhoogte: 1.300 mm  
Jonge kinderen (0-5 jr)  
Schoolkinderen (6-11 jr)

Er zijn geen bevindingen voor dit object geconstateerd

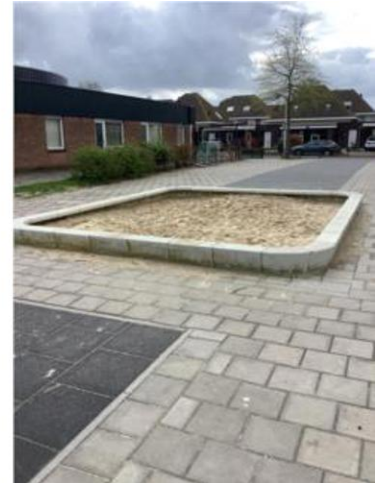
## Object - Zandbak Kidpit Pebble, 1 - Enkel speeltoestel/1.1 - Speelelement/1.1n - Zandbak

Naam: Zandbak Kidpit Pebble  
Fabrikant: VelopA Omniplay  
Product: Zandbakken/21010100  
Jonge kinderen (0-5 jr)  
Schoolkinderen (6-11 jr)

Er zijn geen bevindingen voor dit object geconstateerd

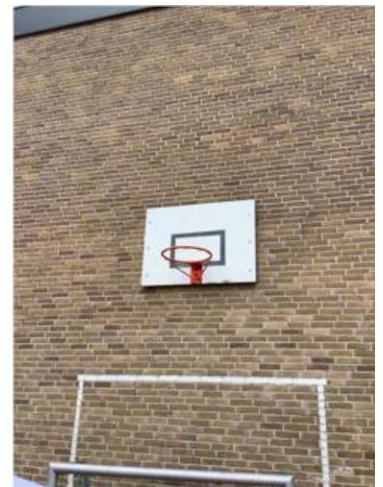
## Object - Basket, 1 - Enkel speeltoestel

Naam: Basket  
Leverancier: Bosan  
Fabrikant: Bosan Sport bv  
Schoolkinderen (6-11 jr)  
Volwassenen (18+)

Er zijn geen bevindingen voor dit object geconstateerd

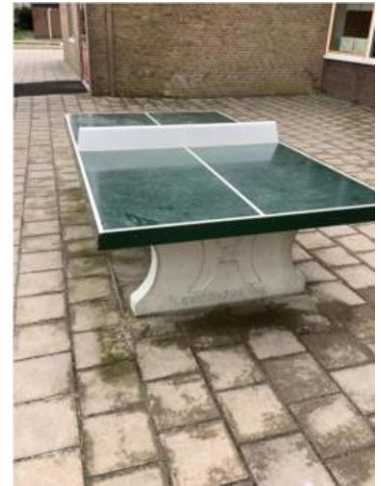
Naam: Pingpongtafel  
Fabrikant: HeBlad  
Product: Pingpongtafels/PP.GR  
Hoogte: 920 mm  
Breedte: 2.740 mm  
Diepte: 1.520 mm  
Schoolkinderen (6-11 jr)

Er zijn geen bevindingen voor dit object geconstateerd
