# Inspectierapport Laagspanningsinstallatie

Opdrachtgever: gemeente Drechterland

Project: zwembad Hoogkarspel

Datum; 13 december 2018.

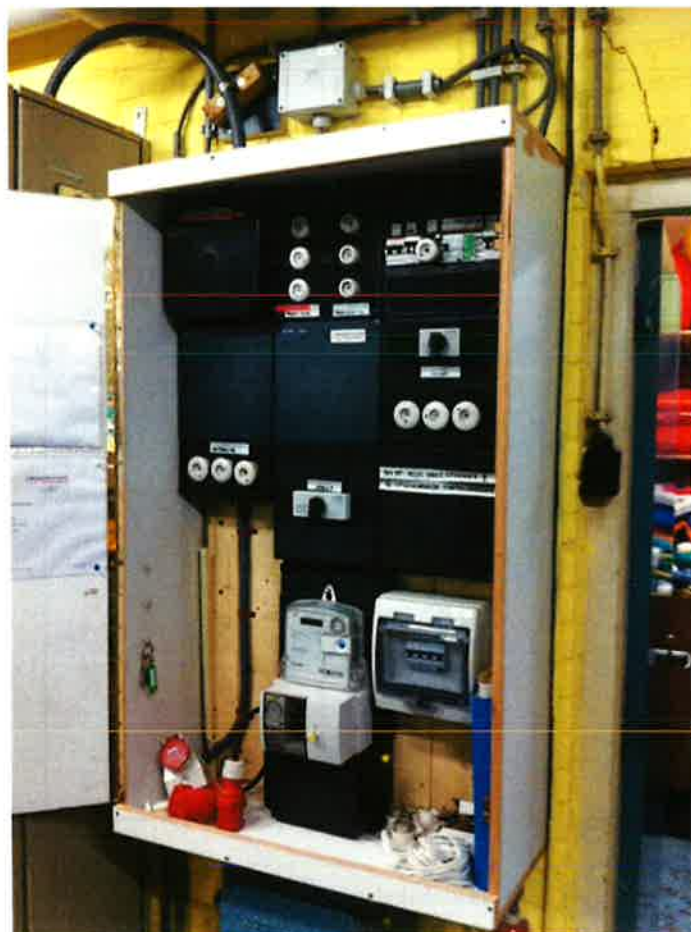
Hoofdverdeler technische ruimte

### Krachtverdeler hoofdverdeler.

| Tussen<br>En | L1 | | | | L2 | | | L3 | |
|---|---|---|---|---|---|---|---|---|---|
| Riso Mohm<br>kracht | 300 | 300 | 300 | 300 | 49,2 | 58,7 | 66,3 | 94,4 | 105 |

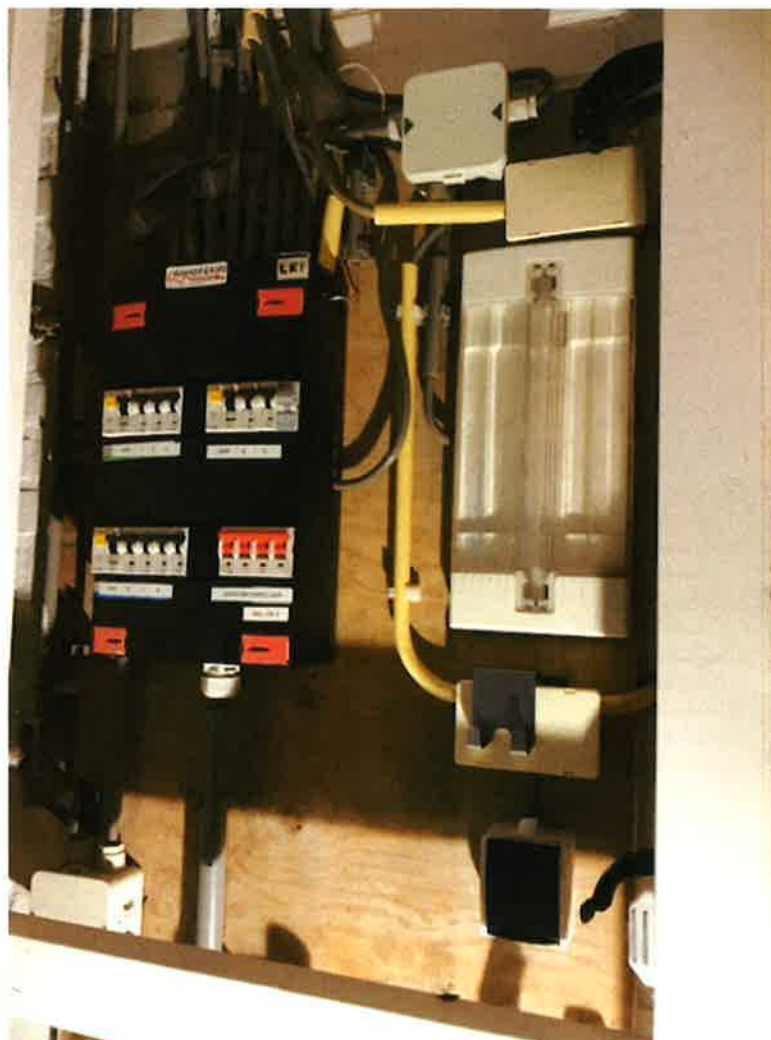
onderverdeler winkel en kassa

### Onderverdeler kassa en winkel.
