# Inspectierapport

## SCIOS Scope 8 op basis van NEN 3140

Beoordeling van elektrische installatie

Inspectiedatum: dinsdag 1 november 2022  
Rapportnummer: EK20220200.24

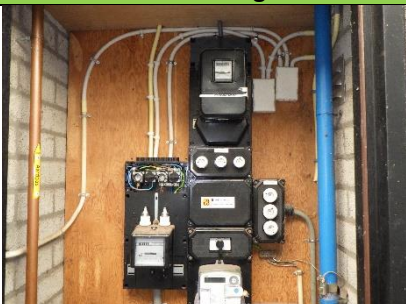
| Afwijkingen schakel- en verdeelinrichtingen | | | |
|---|---|---|---|
| 1.0 | De groepenverklaring ontbreekt.<br><br>De tekeningen ontbreken. | | Gering<br><br>Gevolg defect elektrisch materieel, ontwerp- en/of toepassingsfout |

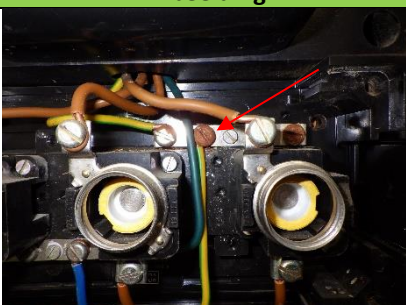
| Afwijkingen schakel- en verdeelinrichtingen | | | |
|---|---|---|---|
| 1.1 | Het schakelmateriaal is beschadigt.<br><br>(Diverse geoxideerde aansluitingen.) | | Serieus<br><br>Beschikbaarheid en betrouwbaarheid elektrisch materieel |

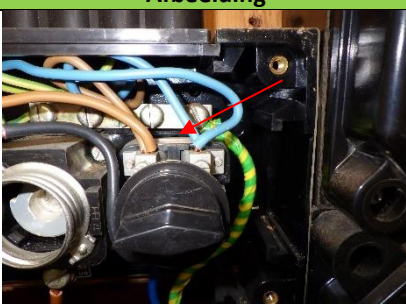
| Afwijkingen schakel- en verdeelinrichtingen | | | |
|---|---|---|---|
| 1.2 | De bedrading is niet middels de daarvoor bedoelde hulpstukken aangesloten.<br><br>(dubbele bedrading onder de klemmen.) | | Serieus<br><br>Gevolg defect elektrisch materieel, ontwerp- en/of toepassingsfout |

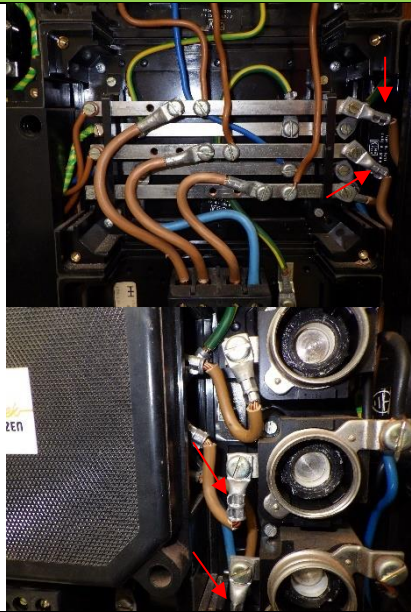
| Verdeelinrichting: HKL | | Locatie verdeelinrichting: Meterkast | |
|---|---|---|---|
| 1.3 | De bedrading is niet volgens voorschriften aangesloten.<br><br><i>(kabelschoenen zijn niet op de juiste manier/met juiste persbek aangeperst.)</i> | | Serieus<br><br>Gevolg defect elektrisch materieel, ontwerp- en/of toepassingsfout |

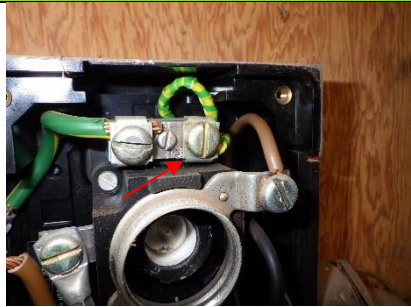
| Verdeelinrichting: HKL | | Locatie verdeelinrichting: Meterkast | |
|---|---|---|---|
| 1.4 | De bedrading is niet middels de daarvoor bedoelde hulpstukken aangesloten.<br><br><i>(Aardlitse van de grondkabel is zonder aderhuls aan gesloten.)</i> | | Serieus<br><br>Gevolg defect elektrisch materieel, ontwerp- en/of toepassingsfout |

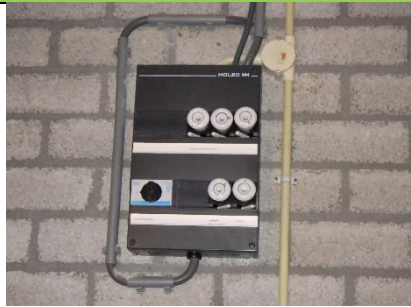
| Verdeelinrichting: HKL | | Locatie verdeelinrichting: Meterkast | |
|---|---|---|---|
| 1.5 | De groepenverklaring ontbreekt. | | Serieus<br><br>Gevolg defect elektrisch materieel, ontwerp- en/of toepassingsfout |

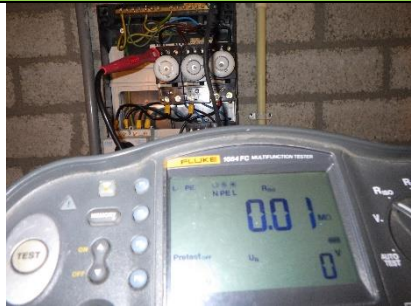
| Verdeelinrichting: HKL | | Locatie verdeelinrichting: Meterkast | |
|---|---|---|---|
| 1.6 | Isolatiefout in de 3 licht groepen gemeten.<br><br><i>(Zie meetstaten.)</i> | | Serieus<br><br>Brand door elektrisch materieel |

| Isolati weerstanden | | | |
|---|---|---|---|
| De 400V voeding voor de verlichting buiten | 0.01 | 0.01 | Isolatie fout in installatie of aangesloten gebruikers |

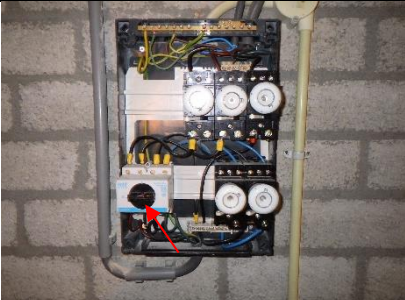
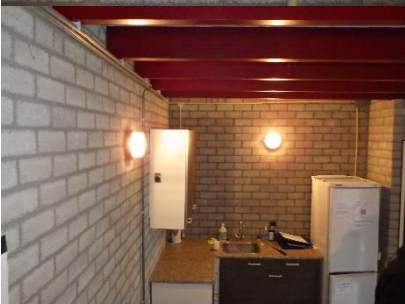
| Verdeelinrichting: OV-Handbal | | Locatie verdeelinrichting: Kantine | |
|---|---|---|---|
| 1.7 | De bedrading is niet volgens voorschriften aangesloten.<br><br><i>(als de hoofdschakelaar uit is staat er nog een deel van de installatie onderspanning.)</i> | <br> | Serieus<br><br>Gevolg defect elektrisch materieel, ontwerp- en/of toepassingsfout |

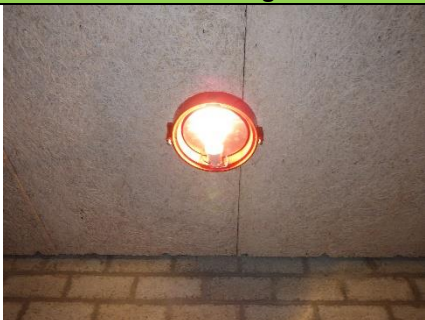
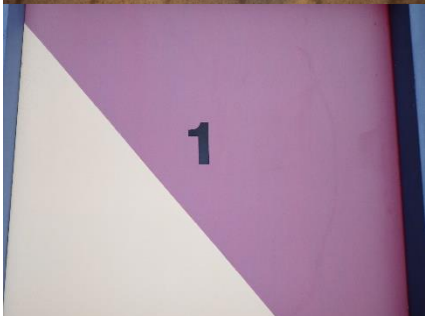
| Afwijkingen algemene elektrische installatie | | | |
|---|---|---|---|
| 2.0 | Het lichtarmatuur voldoet niet meer aan de norm<br><br><i>(Afschermkap ontbreekt.)</i> | <br> | Serieus<br><br>Gevolg defect elektrisch materieel, ontwerp- en/of toepassingsfout |

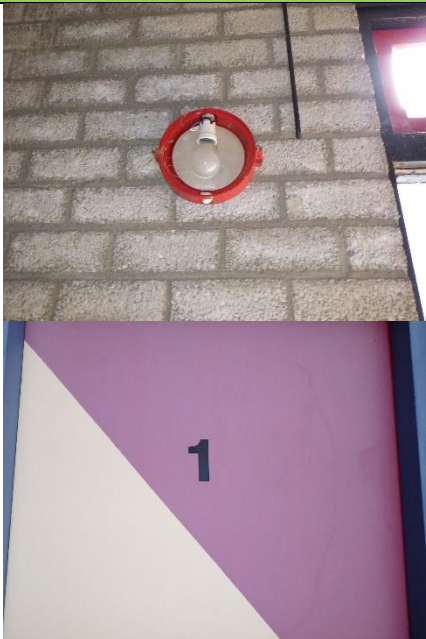
| Locatie: Kledkamer | | | |
|---|---|---|---|
| 2.1 | <p>Het lichtarmatuur voldoet niet meer aan de norm</p> <p><i>(Afschermkap ontbreekt.)</i></p> | | <p>Serieus</p> <p>Gevolg defect elektrisch materieel, ontwerp- en/of toepassingsfout</p> |

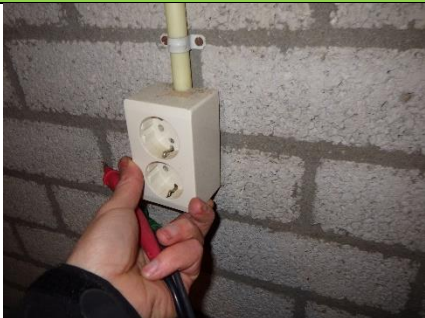
| Locatie: Kantine | | | |
|---|---|---|---|
| 2.2 | Het schakelmateriaal is niet deugdelijk bevestigd. | | Serieus<br><br>Gevolg defect elektrisch materieel, ontwerp- en/of toepassingsfout |

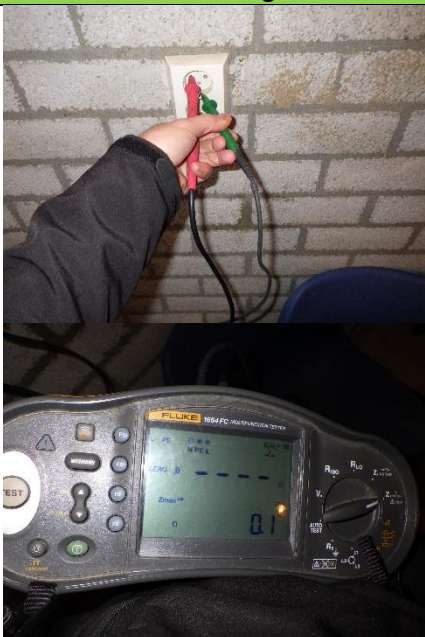
| Locatie: Kantine | | | |
|---|---|---|---|
| 2.3 | Ten tijde van de inspectie was deze contactdoos spanningsloos. | | Gering<br><br>Gevolg defect elektrisch materieel, ontwerp- en/of toepassingsfout |

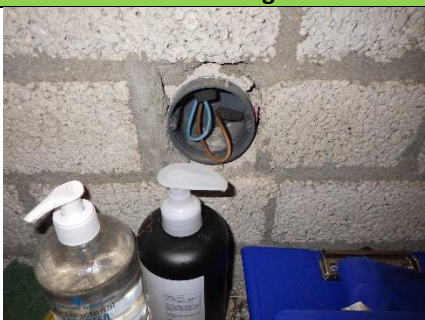
| Locatie: Kantine | | | |
|---|---|---|---|
| 2.4 | De lasdoosdeksel ontbreekt. | | Serieus<br><br>Defect in beschermingsmaatregel en onder normalen bedrijfsomstandigheden (of naar verwachting) bereikbaar |

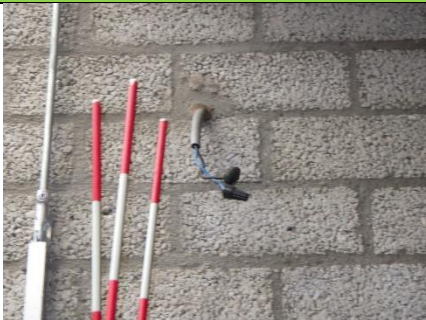
| Locatie: Kledkamer | | | |
|---|---|---|---|
| 2.5 | Aan het einde van de kabel ontbreekt de lasdoos. | | Serieus<br><br>Gevolg defect elektrisch materieel, ontwerp- en/of toepassingsfout |

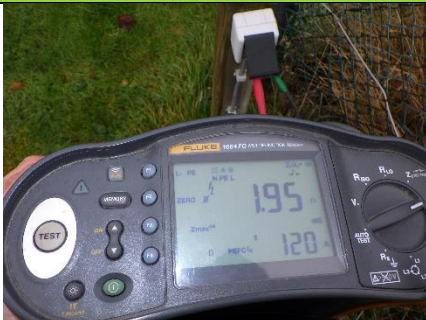
| Locatie: Kledkamer | | | |
|---|---|---|---|
| 2.6 | Voor de wandcontactdoos ontbreekt de vereiste aardlekbeveiliging.<br><br><i>(contactdozen welke zich buiten bevinden moeten zijn voorzien van een aardlekschakelaar.)</i> | | Serieus<br><br>Gevolg defect elektrisch materieel, ontwerp- en/of toepassingsfout |

| Aardlekschakelaars en aardlekautomaten | | | | |
|---|---|---|---|---|
| Er is geen aardlekschakelaar aanwezig , dit is echter wel verplicht voor contactdozen buiten, en voor de contactdozen in de kantine, en in de kleedkamers was het niet verplicht bij het jaar van aanleg maar het zou met de kennis van nu geen overbodige luxe zijn . | | | | |

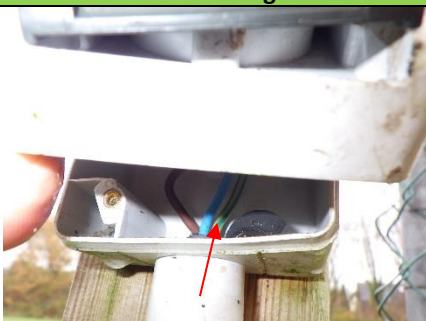
| Locatie: Kledkamer | | | |
|---|---|---|---|
| 2.7 | De bedrading is niet volgens voorschriften aangesloten.<br><br><i>(er is een YMKV kabel gebruikt als grondkabel, zonder armering.)</i> | | Serieus<br><br>Gevolg defect elektrisch materieel, ontwerp- en/of toepassingsfout |
