INSPECTIE NEN 3140 EN THERMOGRAFIE  
INSPECTIERAPPORT BUREAU VERITAS METHODE  
**ELEKTRISCHE INSTALLATIE**  
Nº 1521578.155  
Contractnummer 6442338

**Inspectiedatum:** 17 mei 2017

**Klant:** Gemeente Enkhuizen SED

**Inspectieadres:** Pand Ambtswoning  
Dreef 2  
1602 SB Enkhuizen

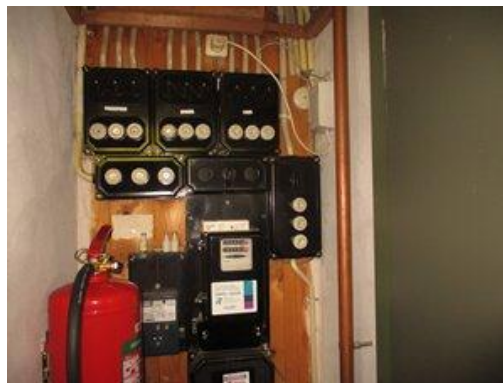
- 1.2. De hoofdverdeelinrichting is niet voorzien van duidelijke en onuitwisbare kast, groepen en hoofdschakelaarcodering, zodat in dit opzicht niet is voldaan aan de bepalingen in de NEN 1010 en NEN 60439-1.

D3

In verband met de stelselmatigheid en overzichtelijkheid van de installatie moet de verdeelinrichting van duidelijke en onuitwisbare kast, groepen en hoofdschakelaarcodering worden voorzien.

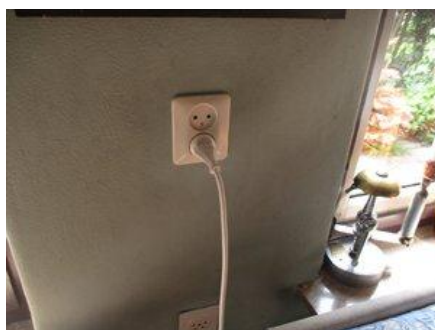
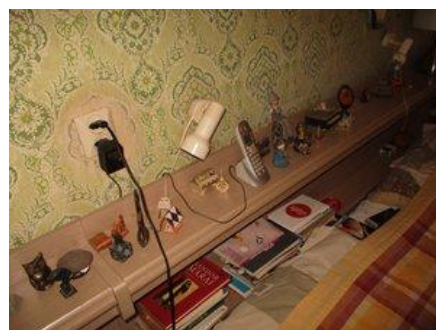
- 1.3. Er is geen aardlekbeveiliging toegepast in de woning.

L2

De hoofdverdeelinrichting dient te worden uitgebreid met aardlekbeveiliging. In gebouwen met woonfunctie dienen de wandcontactdozen zonder randarde en in vochtige omgeving (badkamer en buiten) te worden beveiligd met aardlekbeveiliging van 30 mA.

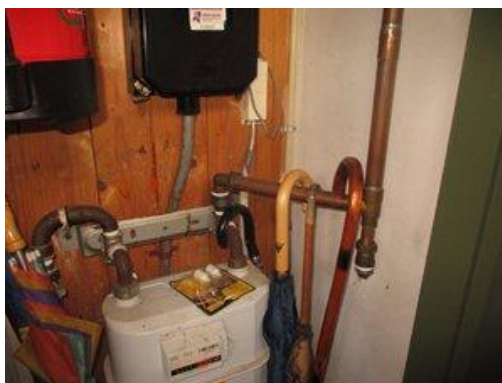
- 1.4. De metalen gas-, water- en cv leidingen zijn bij binnenkomst in het gebouw niet met de hoofdaardrail verbonden.

L2

Ter voorkoming van gevaarlijke potentiaalversleping dienen de metalen leidingen bij binnenkomst na de meetinrichting door middel van een potentiaalvereffeningsleiding (bij voorkeur zichtbaar) met de hoofdaardrail in of nabij de hoofdverdeelinrichting te worden verbonden.

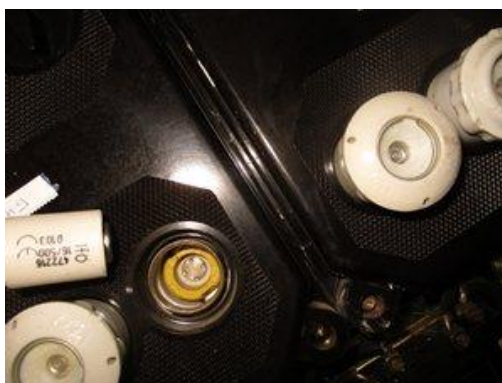
- 1.5 De passchroef in de smeltpatroonhouder van groep is niet in overeenstemming met de toegepaste smeltpatroon.

B2

Aangezien hierdoor overgangsweerstanden kunnen ontstaan en een smeltpatroon van een te hoge aanspreekwaarde kan worden geplaatst, moet de desbetreffende passchroef van 25 A worden vervangen door een exemplaar van 16 A.

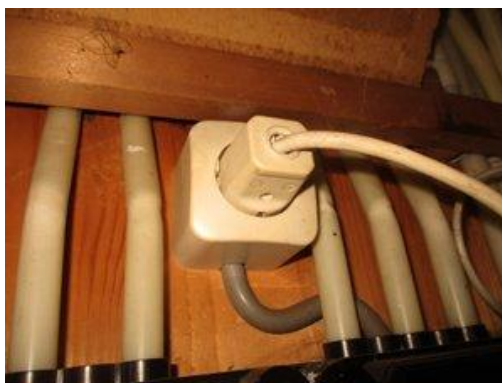
- 1.6 De wandcontactdoos bij de hoofdverdeelinrichting is zonder montageplaat op een brandbare (houten) ondergrond gemonteerd.

B2

Om bij overbelasting of kortsluiting brand te voorkomen, moet er een montageplaat onder de wandcontactdoos worden gemonteerd.

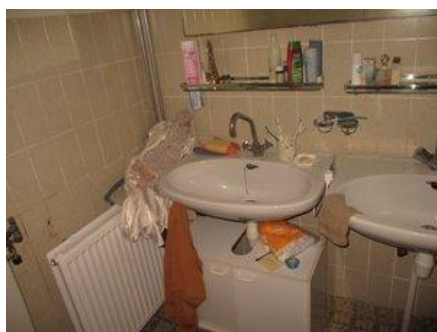
2. Geconstateerde gebreken installatie.  
2.1 Er is geen aardings installatie in de badkamers aanwezig.

L2

De metalen gestellen in de badkamer dienen te worden aangesloten aan de aardingsinstallatie. Het betreft de:

- Radiator.
- Koud waterleiding.
- Metalen bad en/of douchebak.
- Aardingsnet in de vloer indien de betonvloer doorloopt in een ander vertrek.

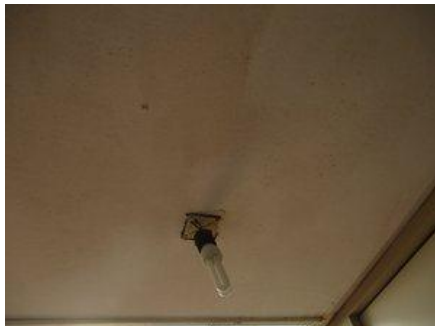
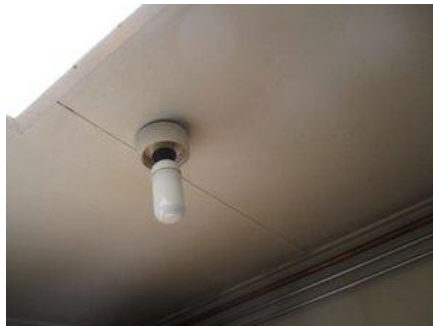
2.2.. De armatuur in een aantal ruimtes zijn niet voorzien van een afschermkap.

D2

De armatuur dient te worden uitgebreid met een schroefballon om de beschermingsgraad te waarborgen.
