INSPECTIE NEN 3140 EN THERMOGRAFIE  
INSPECTIERAPPORT BUREAU VERITAS METHODE  
**ELEKTRISCHE INSTALLATIE**

Nº 1526593.155  
Contractnummer 6442435

**Inspectiedatum:** 19 mei 2017

**Inspectieadres:** Inloophuis De Baanbreker  
Driebanen 19  
1601 NN Enkhuizen

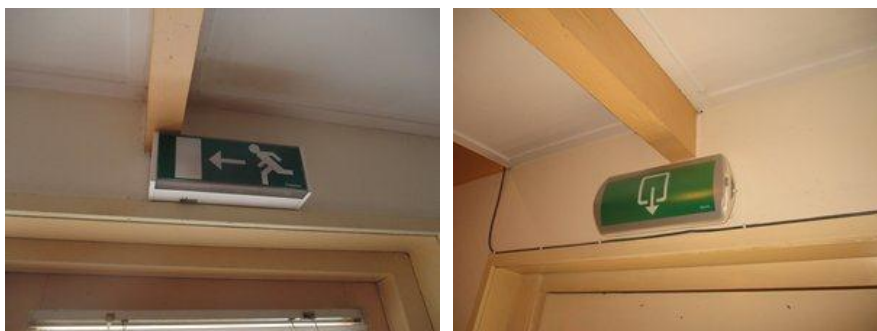
1. Geconstateerde gebreken.
- 1.1. Er is bij spanningsuitval onvoldoende vluchtweg verlichting in het pand.

L2

De vluchtwegverlichting dient te worden hersteld op functioneren. Om in geval van een calamiteit de ruimtes veilig te kunnen verlaten en voor werkverlichting bij het herstellen van storingen aan de hoofdverdeelinrichting, dienen de betreffende ruimtes te worden voorzien van goed functionerend noodverlichting en vluchtwegverlichting.
