INSPECTIE NEN 3140 EN THERMOGRAFIE  
INSPECTIERAPPORT CONFORMITEITSBEOORDELING  
**ELEKTRISCHE INSTALLATIE**  
N° 1526593.155  
Contractnummer 6442435

**Inspectiedatum:** 19 mei 2017

**Inspectieadres:** Inloophuis De Baanbreker  
Driebanen 19  
1601 NN Enkhuizen

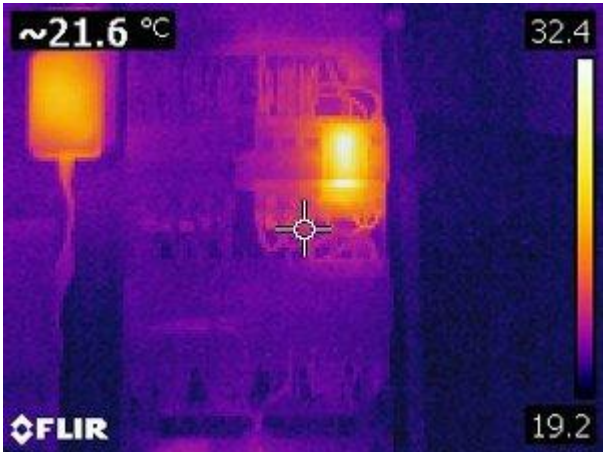
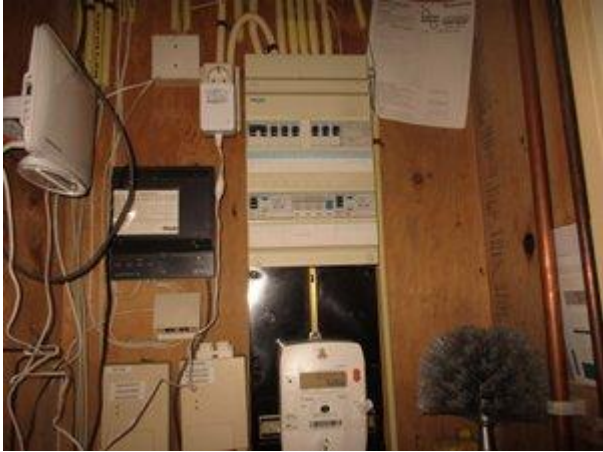
| 5.1. Locatie: | Hoofdverdeelinrichting |

| Urgentie<br><br>Geen | <u>Constatering:</u><br>Tijdens het thermografisch onderzoek zijn geen afwijkingen geconstateerd. |
