Project:  
**INVENTARISATIE KLEINE DUKERS ZUID NEDERLAND**

Kaartomschrijving:  
**Duikers incl. uiteindes en hectometrering  
Rapportage, duiker 41001 van 430**

Kaartomschrijving:  
**Dataset schouwen inspectiegegevens Fotobijlagen, duiker 41001 van 430**

## Rapportage vooronderzoek per duiker Werkplan Inspectie Kleine Duiker

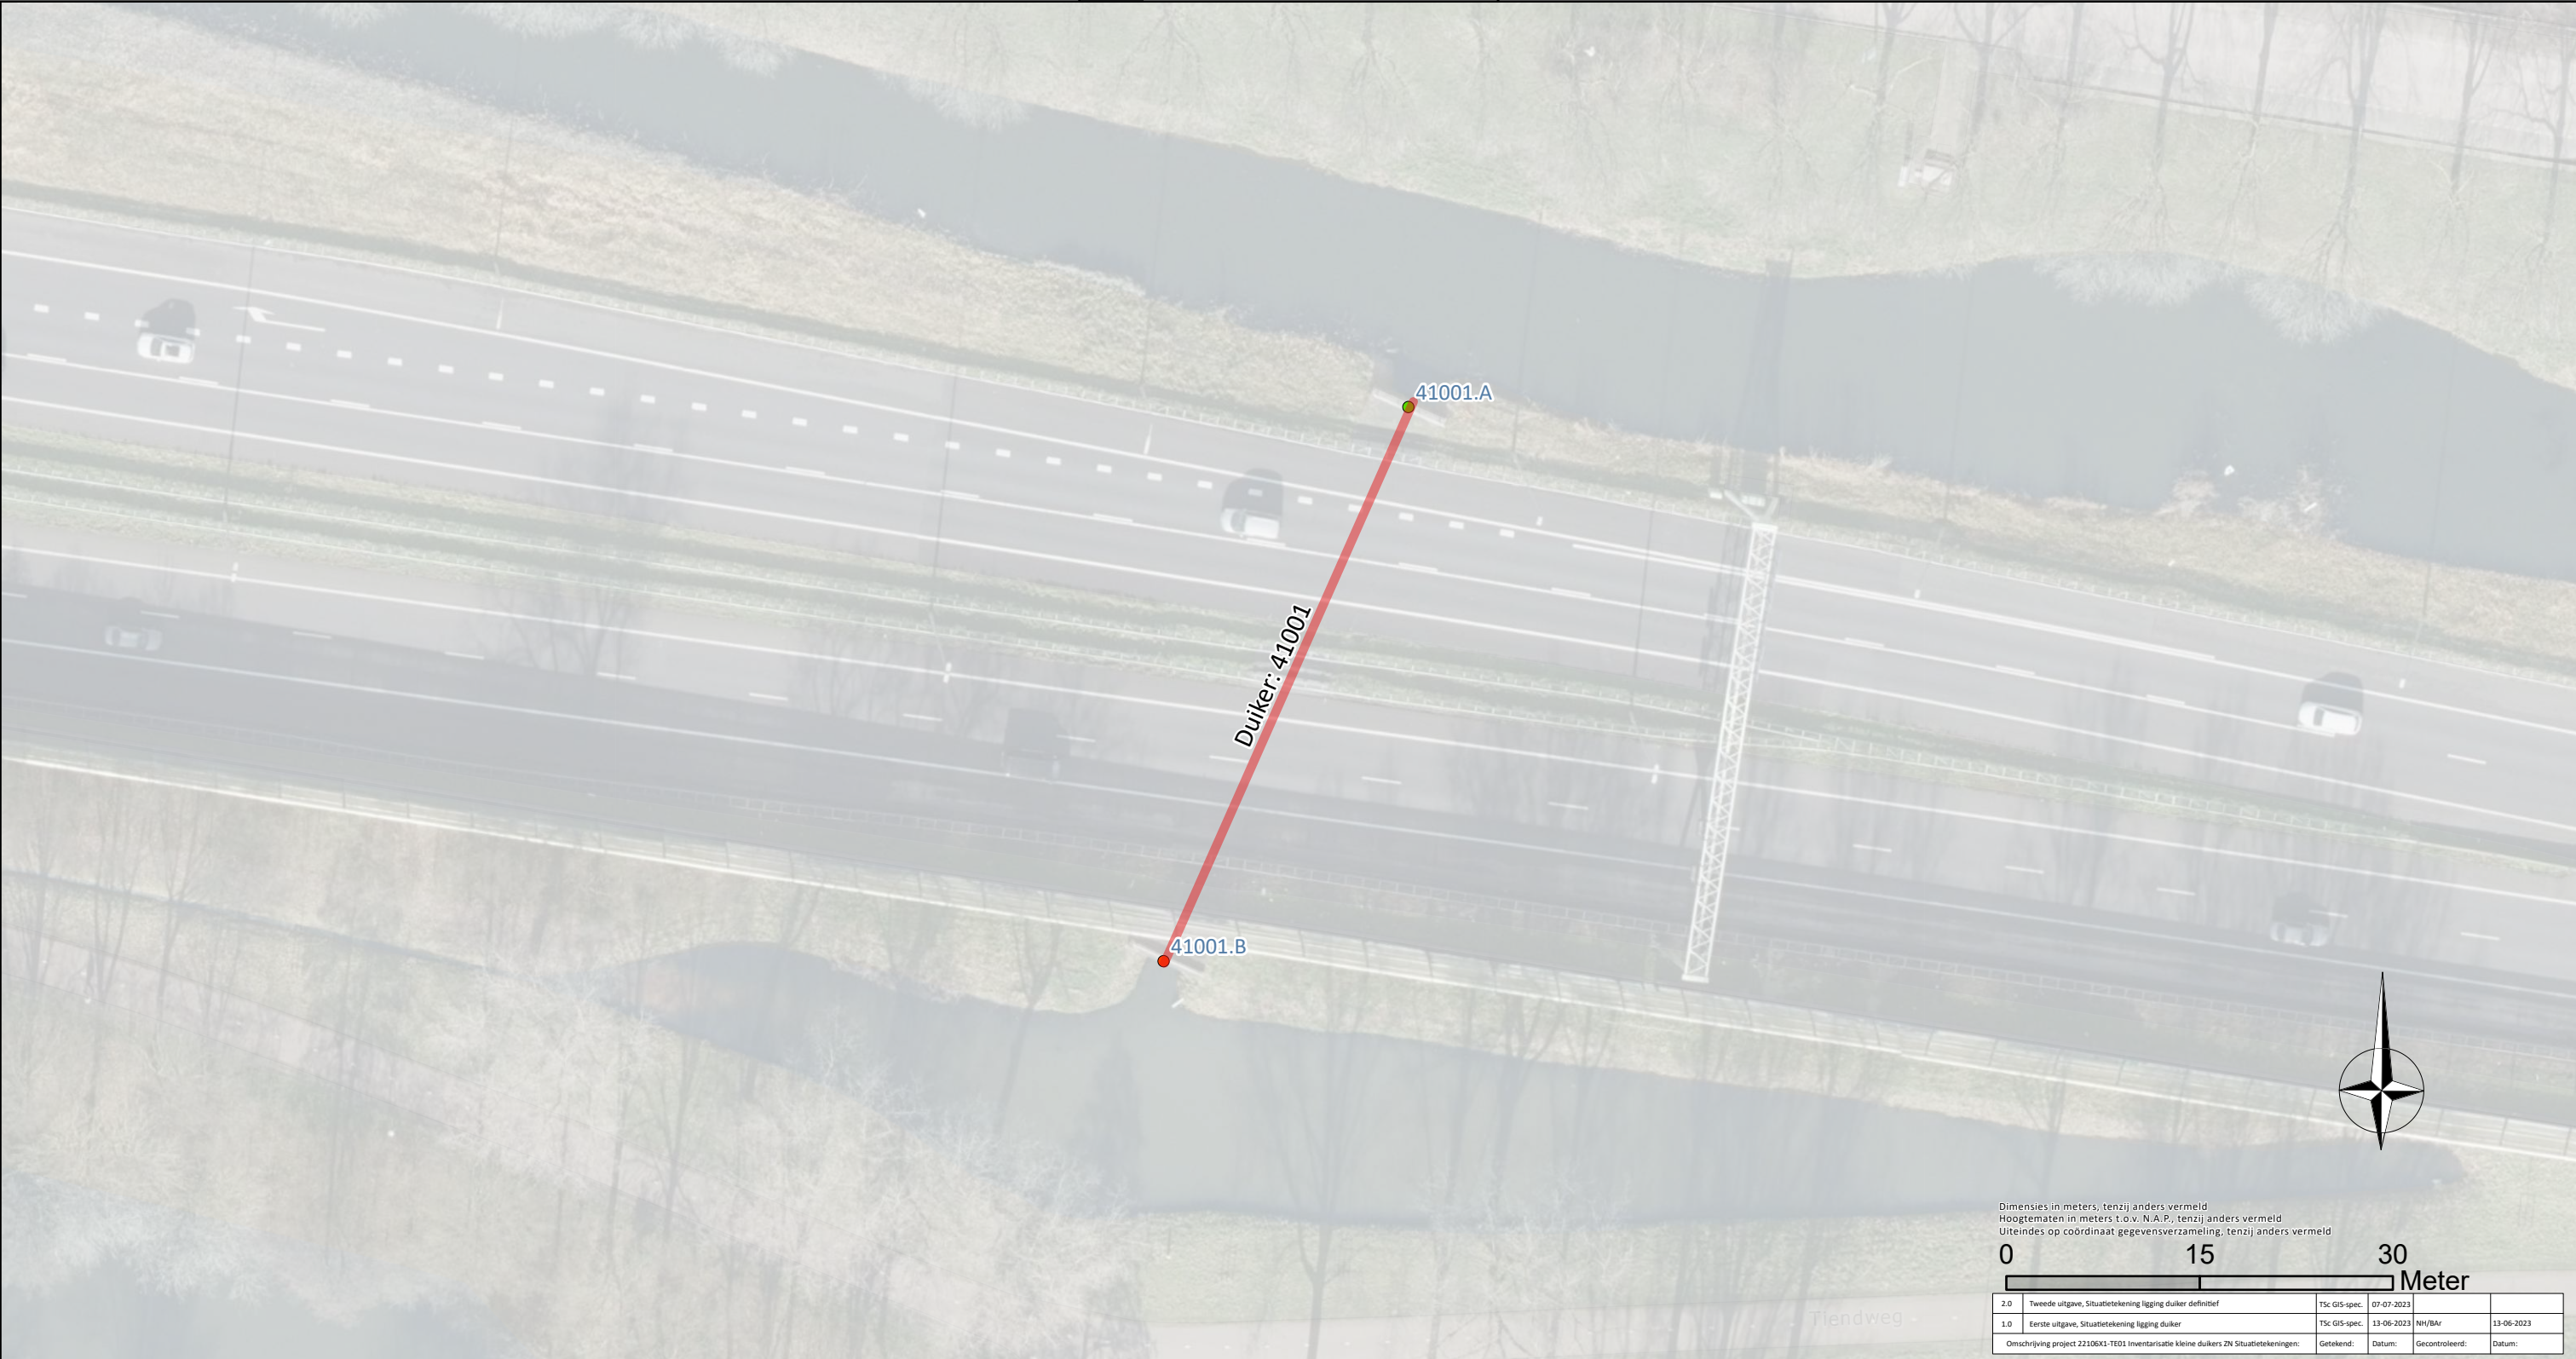
B1

Duikergegevens per district (WFL)  
31172899 Kleine Duikers ZN inspecties & WBO | District RWS  
Duiker West-Nederland Zuid Zuid  
Duikerteinde AB Uitvoering Z WFL
