| Omschrijving project 22106X1-TE01 Inventarisatie kleine duikers ZN Situatietekeningen: | | Getekend: | Datum: | Gecontroleerd: | Datum: |

Project:  
**INVENTARISATIE KLEINE DUKERS ZUID NEDERLAND**

Kaartomschrijving:  
**Duikers incl. uiteindes en hectometrering  
Rapportage, duiker 46361 van 430**

## Rapportage vooronderzoek per duiker Werkplan Inspectie Kleine Duiker

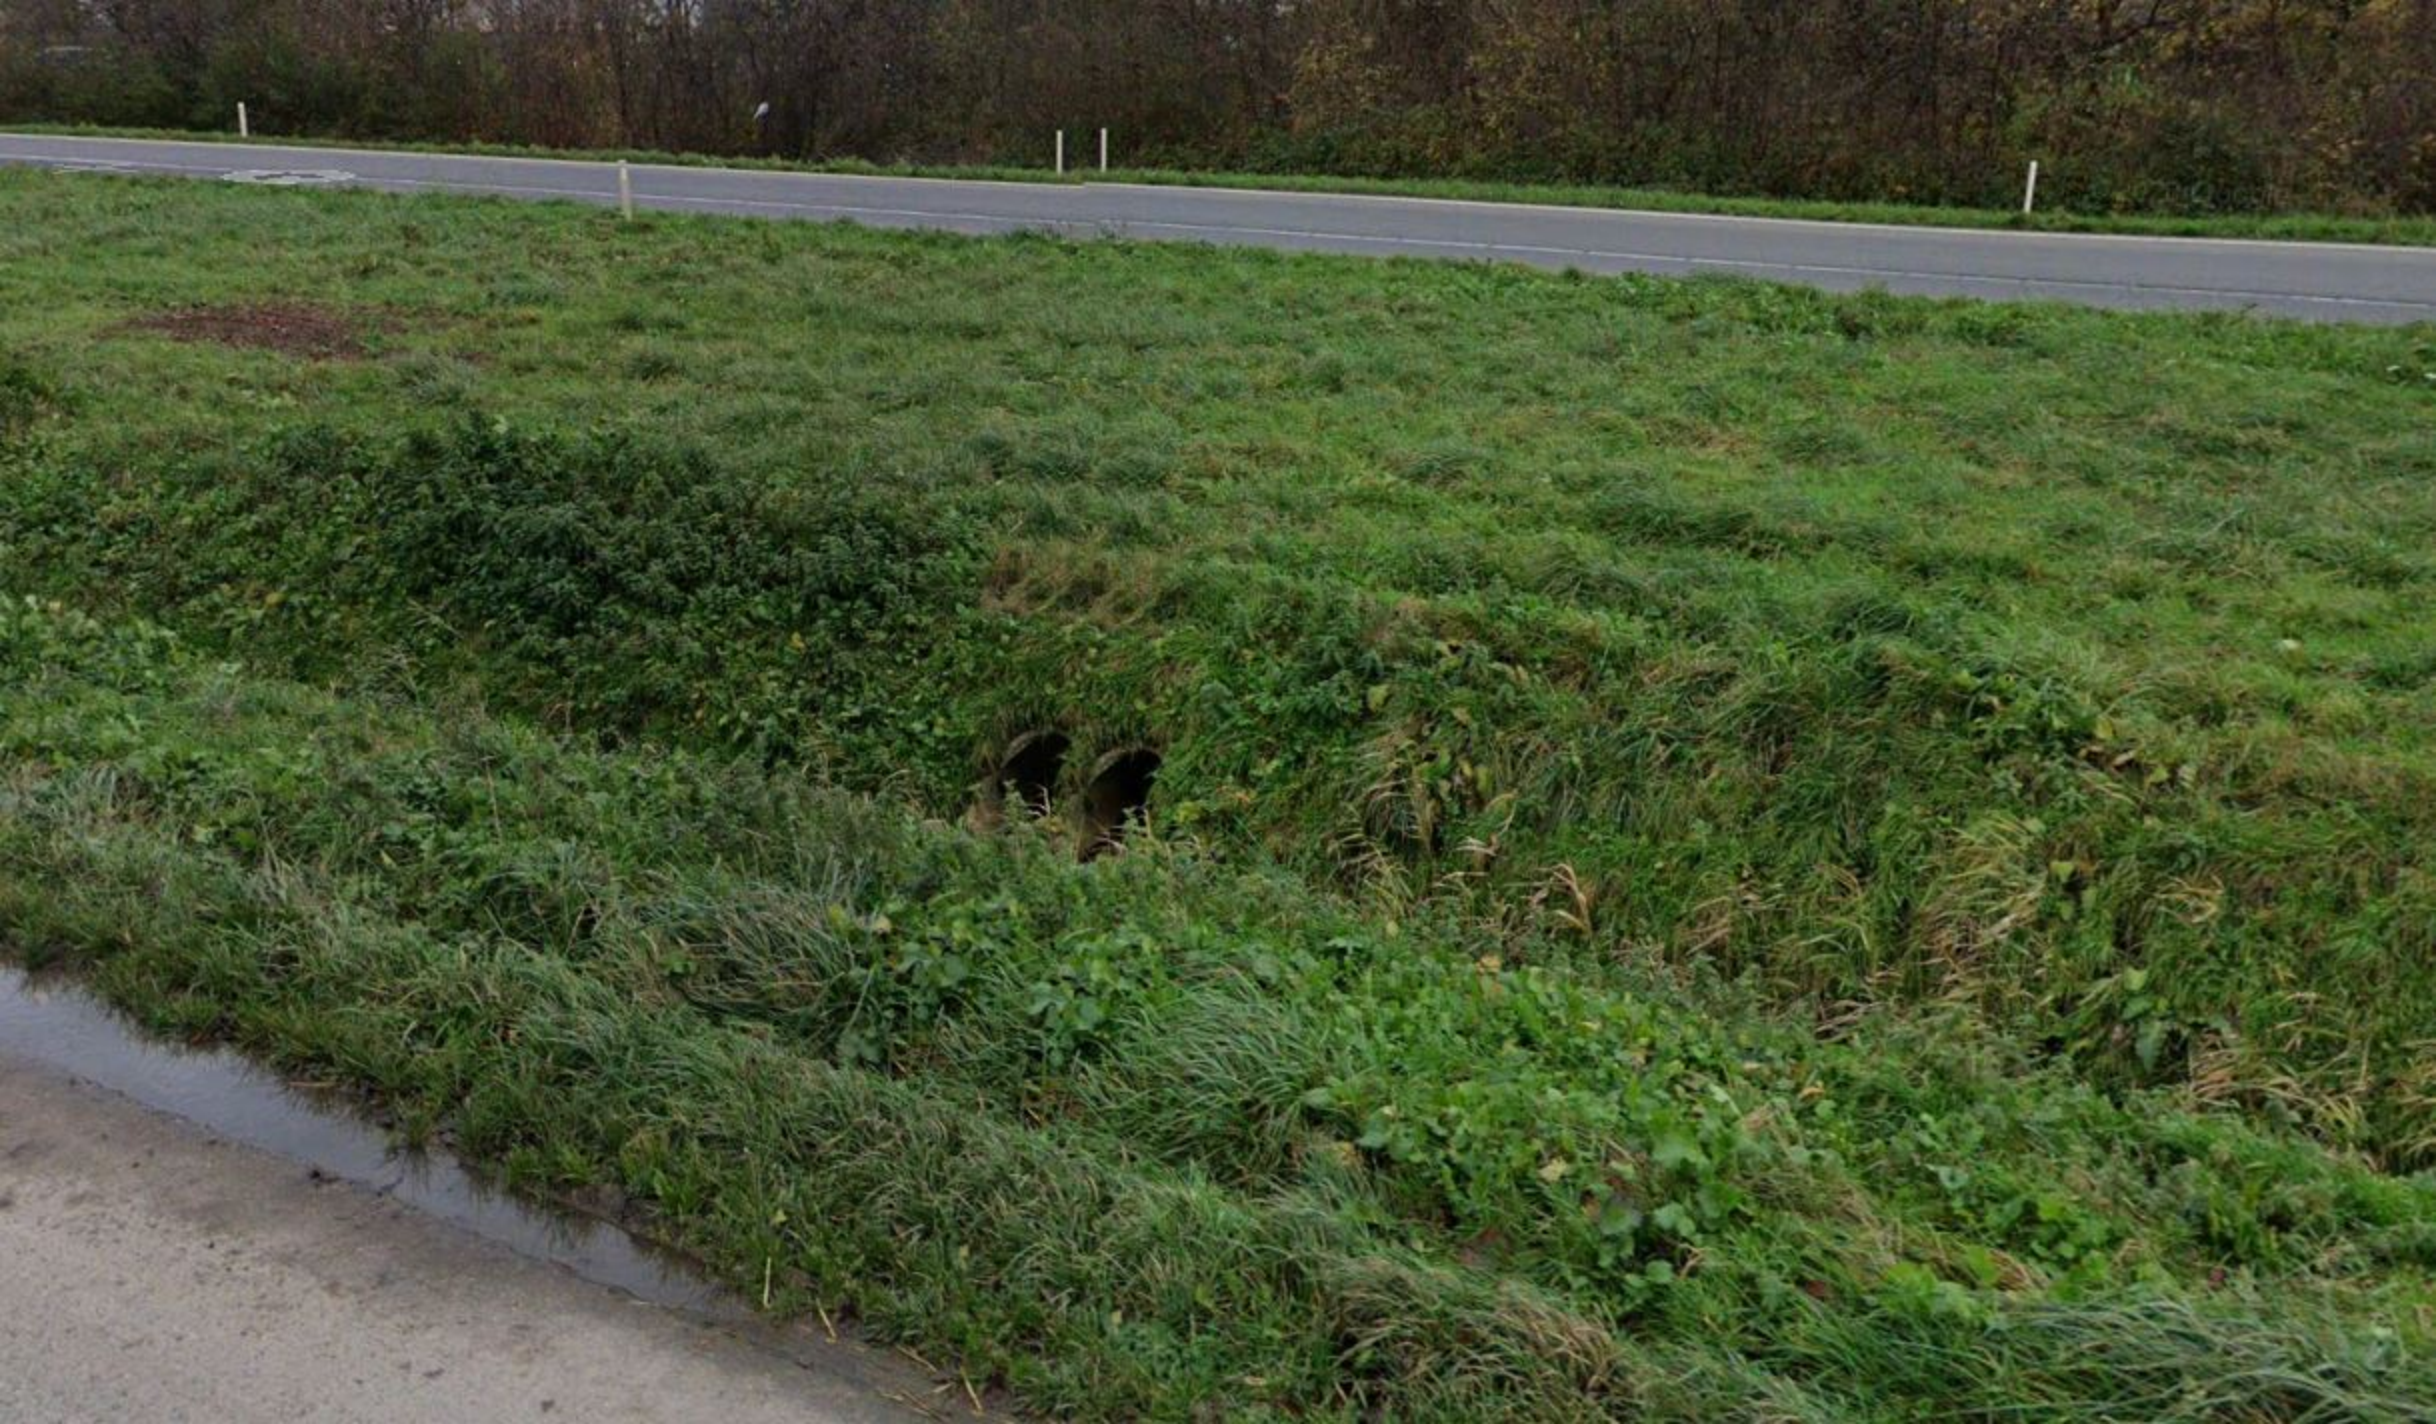
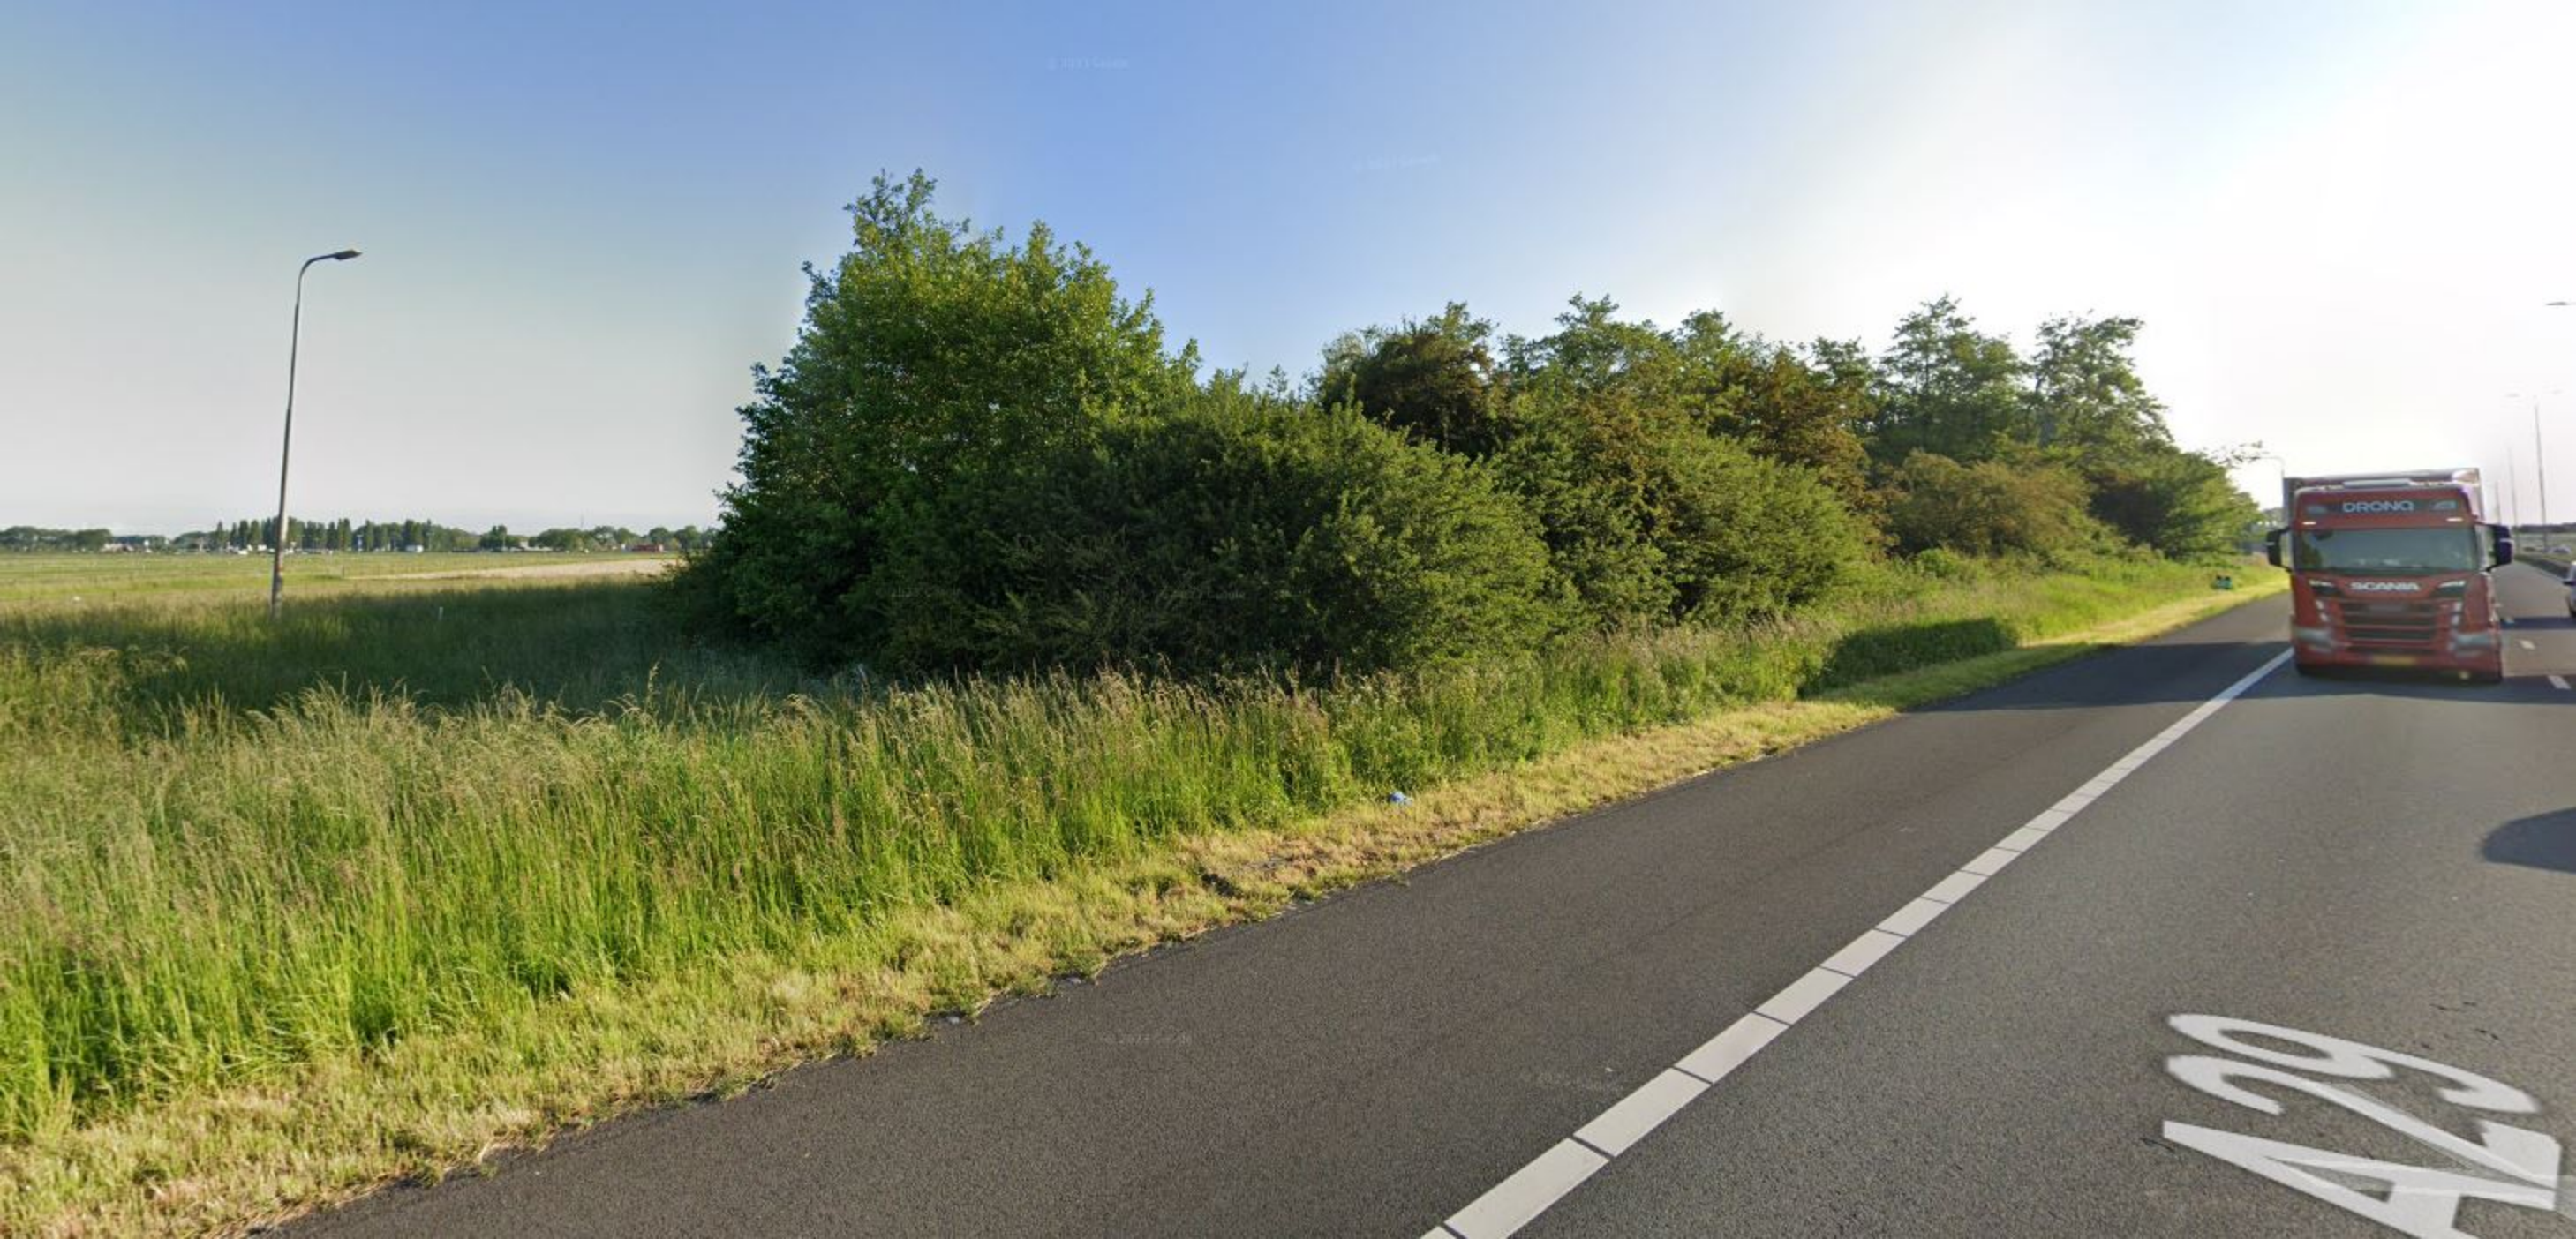
| Informatieveld | Uiteinde A | Uiteinde B |
|---|---|---|
| Eventuele opmerkingen uiteinde [tekst] | Vluchtstrook aanwezig maar ook parallel op 4 m van weg. | Ligt in bosschage, geen logische werkHzijde. |

| Informatieveld | Uiteinde A | Uiteinde B |
|---|---|---|
| Algemene indruk toestand [tekst] | Goed | Redelijk |

| Informatieveld | Uiteinde A | Uiteinde B |
|---|---|---|
| Advies nadere inspectie [tekst] | Reinigen vanaf A, incl. organisch<br>materiaal & deponeren in sloot<br>VOOR eventueel droogzetten met<br>weinig water. | |
