**VOORONDERZOEK  
conform NEN 5717 en NEN 5725**

in verband met de voorgenomen  
herinrichtingswerkzaamheden van het

**Natuurgebied Brand-Oost  
te Biezenmortel**

rapportnummer : 224.0111.BR.12.SES\_versie 2\*  
rapportdatum : 31 januari 2023

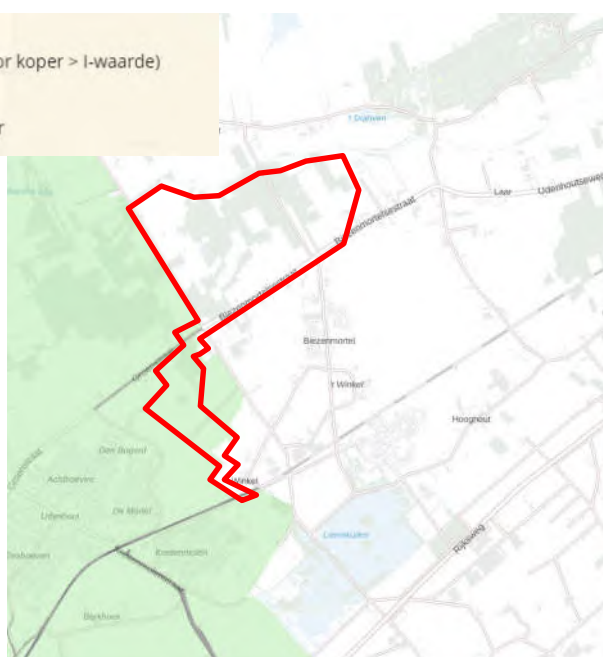
Figuur 5.1 Ontgravingskaart gemeente Tilburg bovengrond

figuur 5.2 Ontgravingskaart gemeente Tilburg ondergrond

Uit de ontgravingskaart van de boven- en ondergrond uit de gemeente Tilburg blijkt dat de in een klasse ingedeelde gebieden in de kwaliteitsklasse 'AW2000' vallen. Opgemerkt wordt dat verdacht deellocaties (waaronder wegen en wegbermen) zijn uitgesloten van de nota bodembeheer.

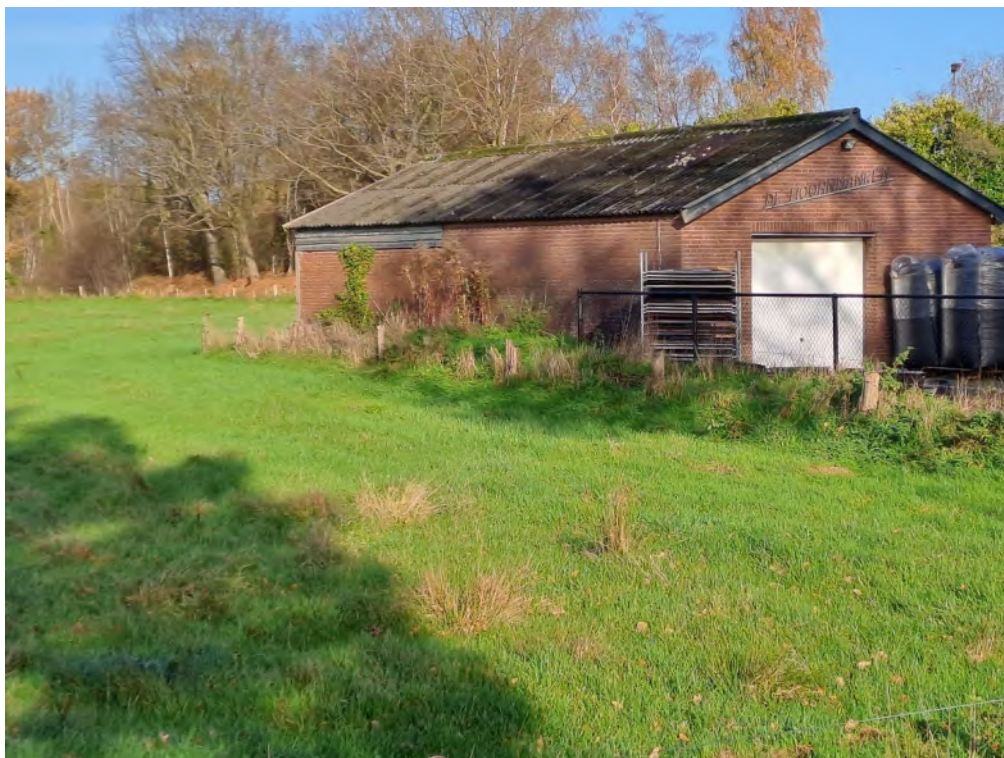
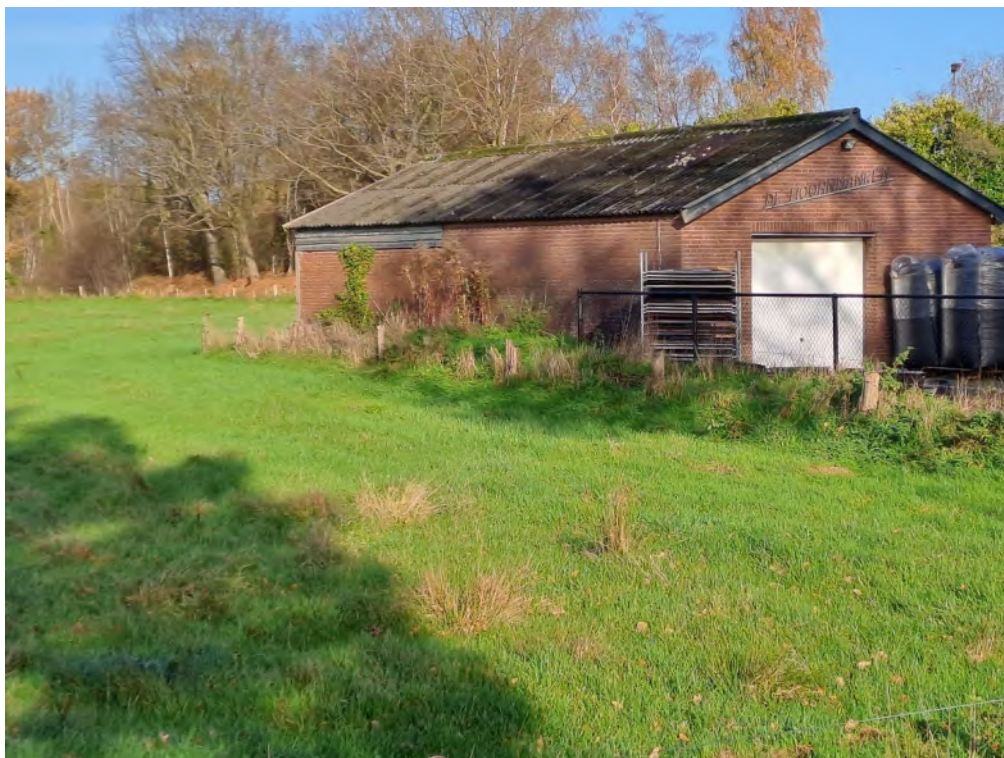
Foto 3: schuur met asbestverdachte beplating (Biezenmortelsestraat 39)

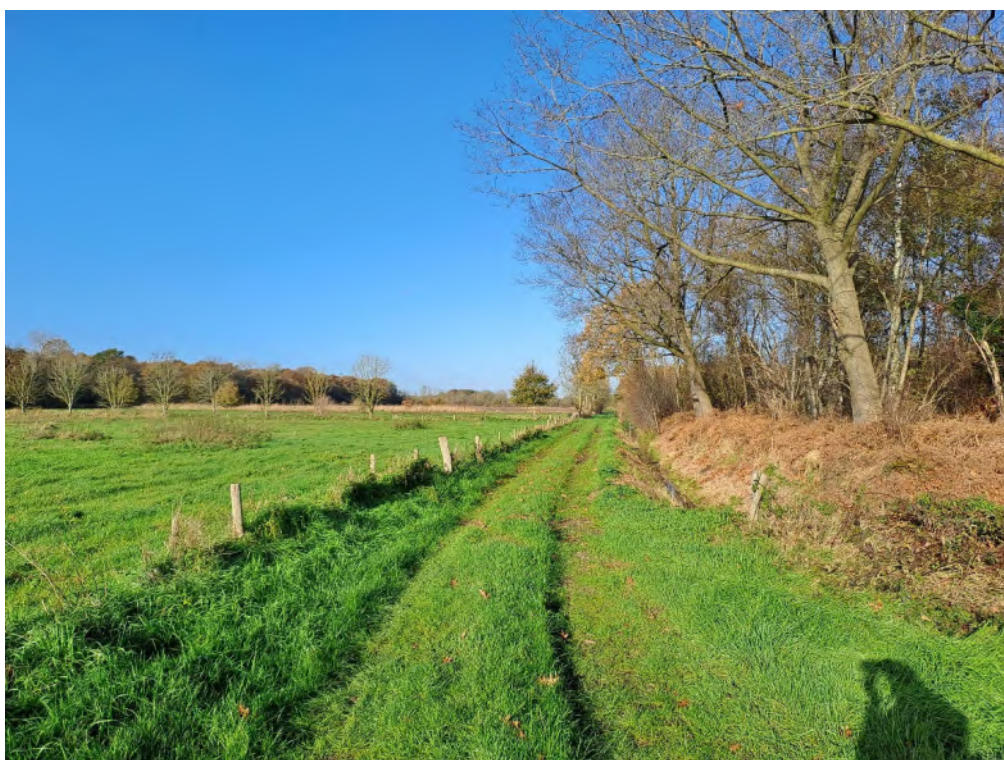
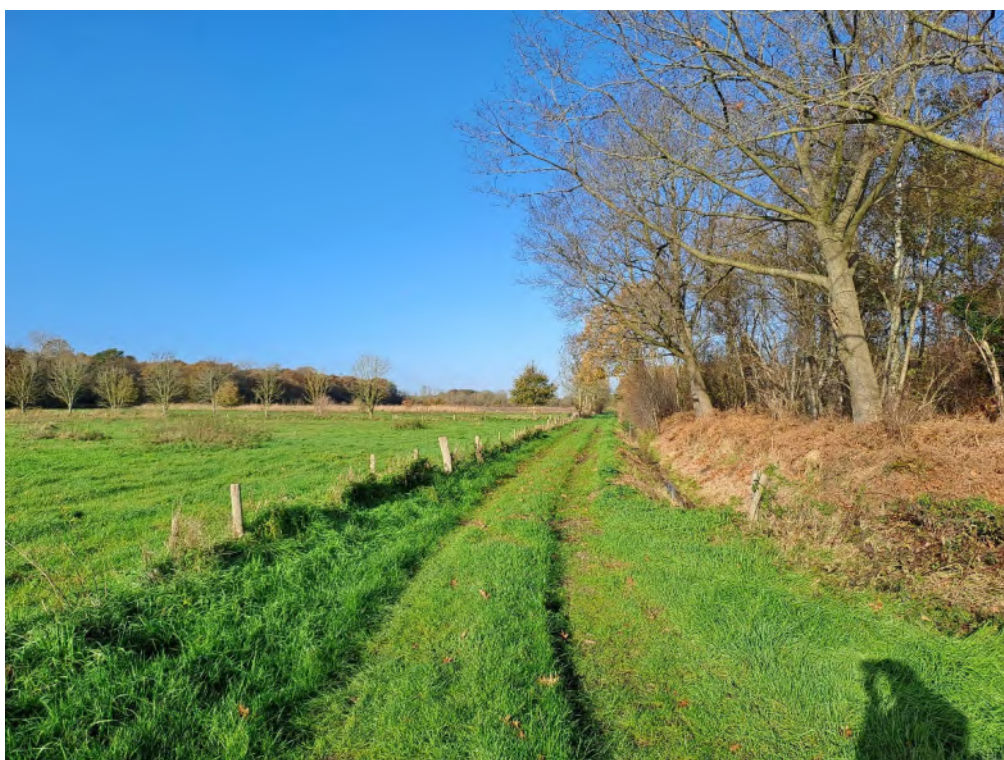
Foto 4: overzicht, pad oostelijk deel gebied (geen verhardingen zichtbaar op maaiveld)

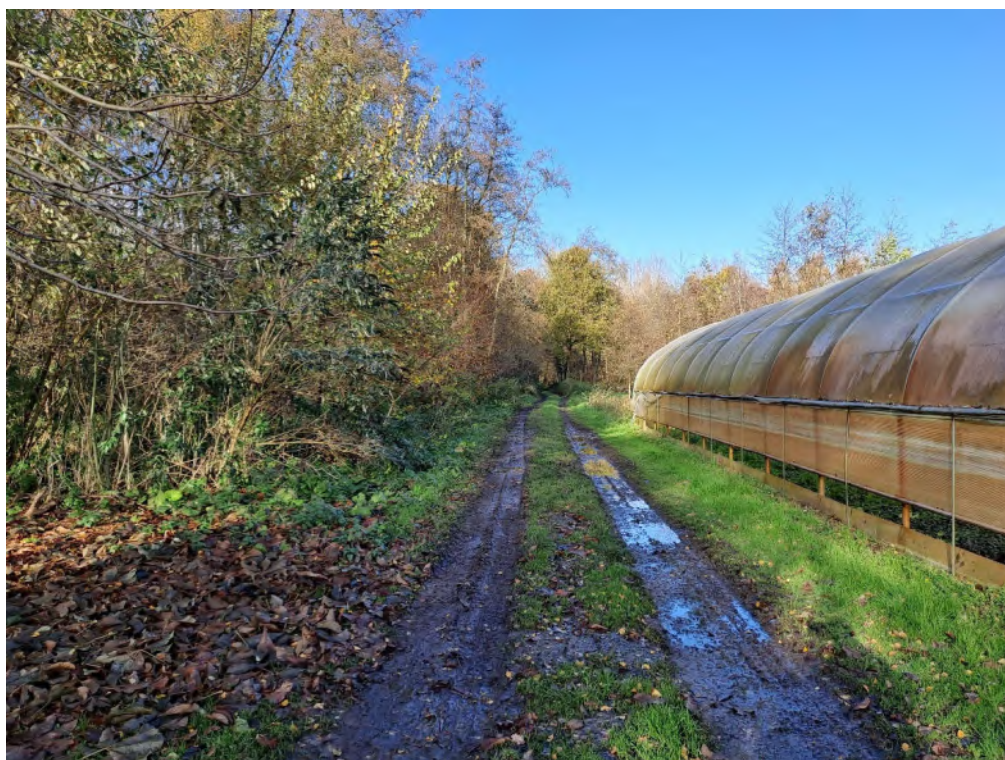
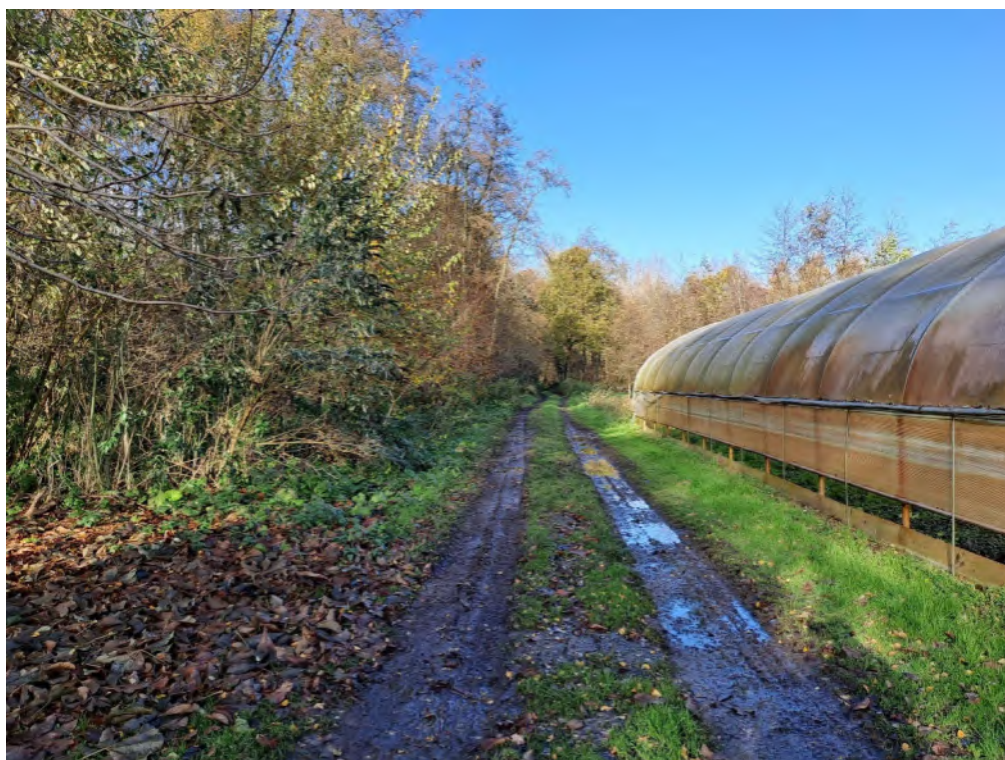
Foto 6: overzicht (halfverhardingspad t.p.v. Biezenmortelsestraat / Gijsbergse Steeg)
