## Inspectierapport NEN3140

van de elektrotechnische installatie van

## Westerpark

aan de **Fontein in het Westerpark**  
te **Tilburg**

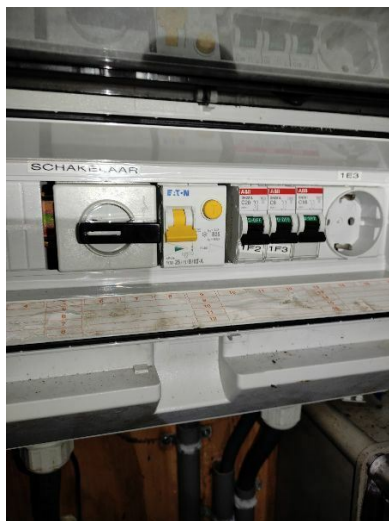
### Foto verdeelinrichting

Er zijn geen afwijkende waarden gemeten.

Er zijn geen afwijkingen geconstateerd.

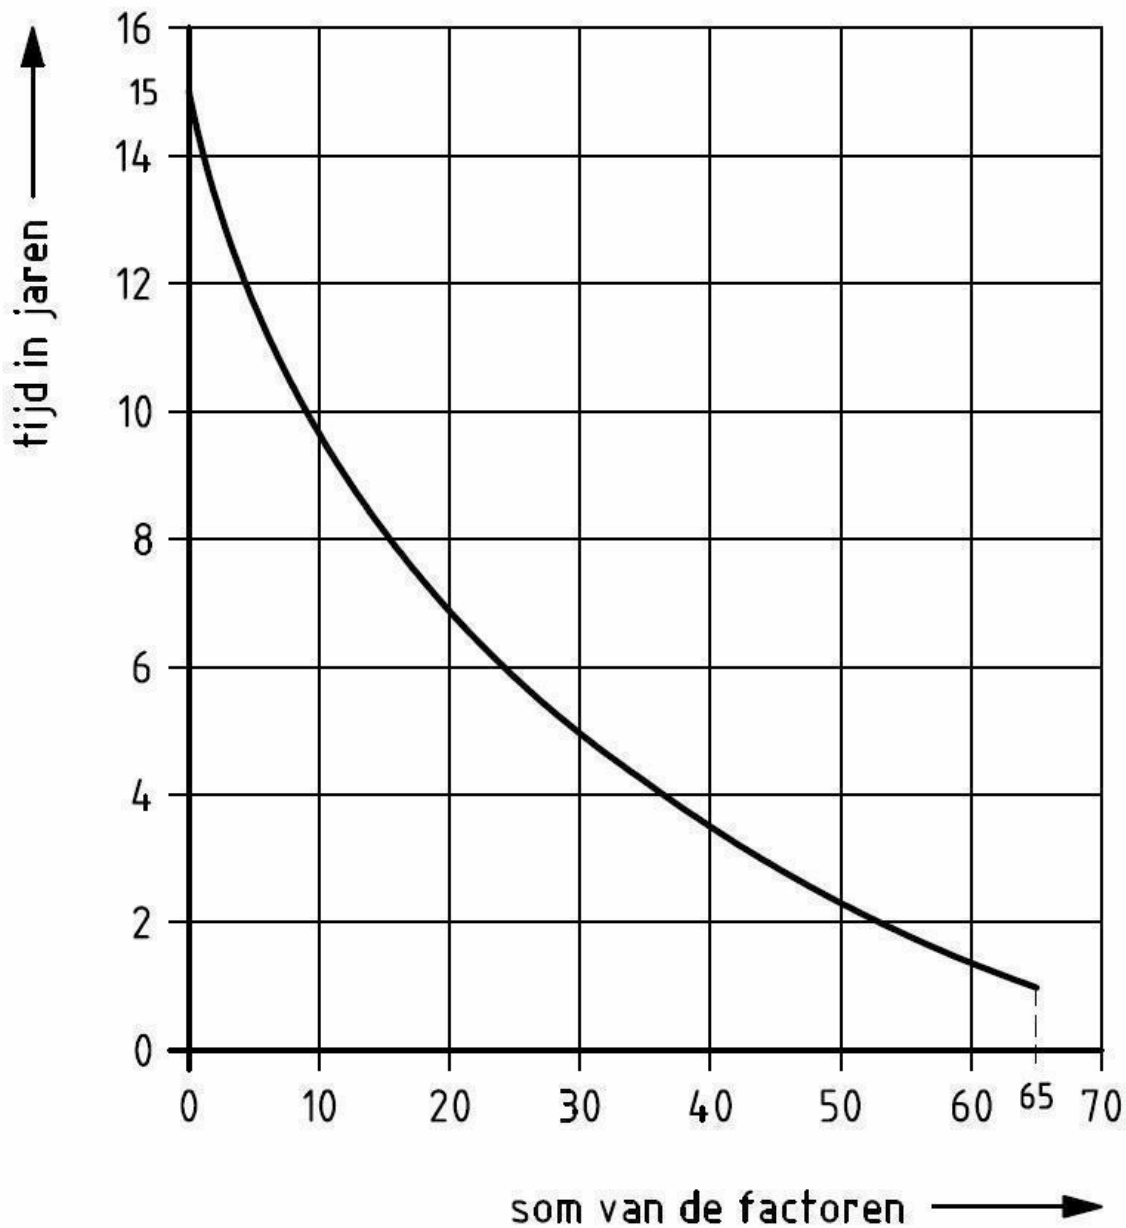
Figuur I.1 — De tijd tussen twee opeenvolgende inspecties

| <b>Totaal aantal punten</b><br>Het totaal aantal punten is een opsomming van de punten van A t/m E. Door vervolgens figuur I.1 af te lezen, wordt het inspectie-interval bepaald. | 32 |
| <b>De inspectieinterval is vastgesteld op:</b> | 4 jaar |
