## Inspectierapport NEN3140

## City Park

aan de **Fontein City Park**  
te **Tilburg**

Datum inspectierapport: 8-2-2022  
Rapportnummer: 18022022MK03

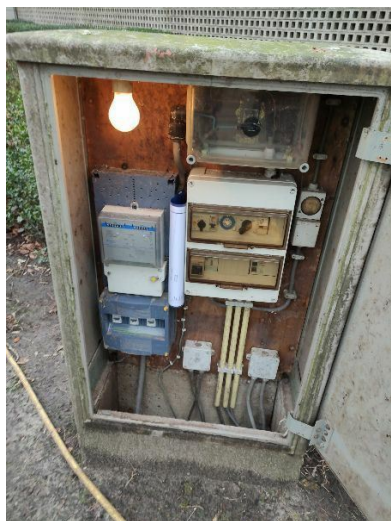
**Foto verdeelinrichting**

Hoofdverdeler

25 Amp.

32 Amp.

Er zijn geen afwijkende waarden gemeten.

Er zijn geen afwijkingen geconstateerd.

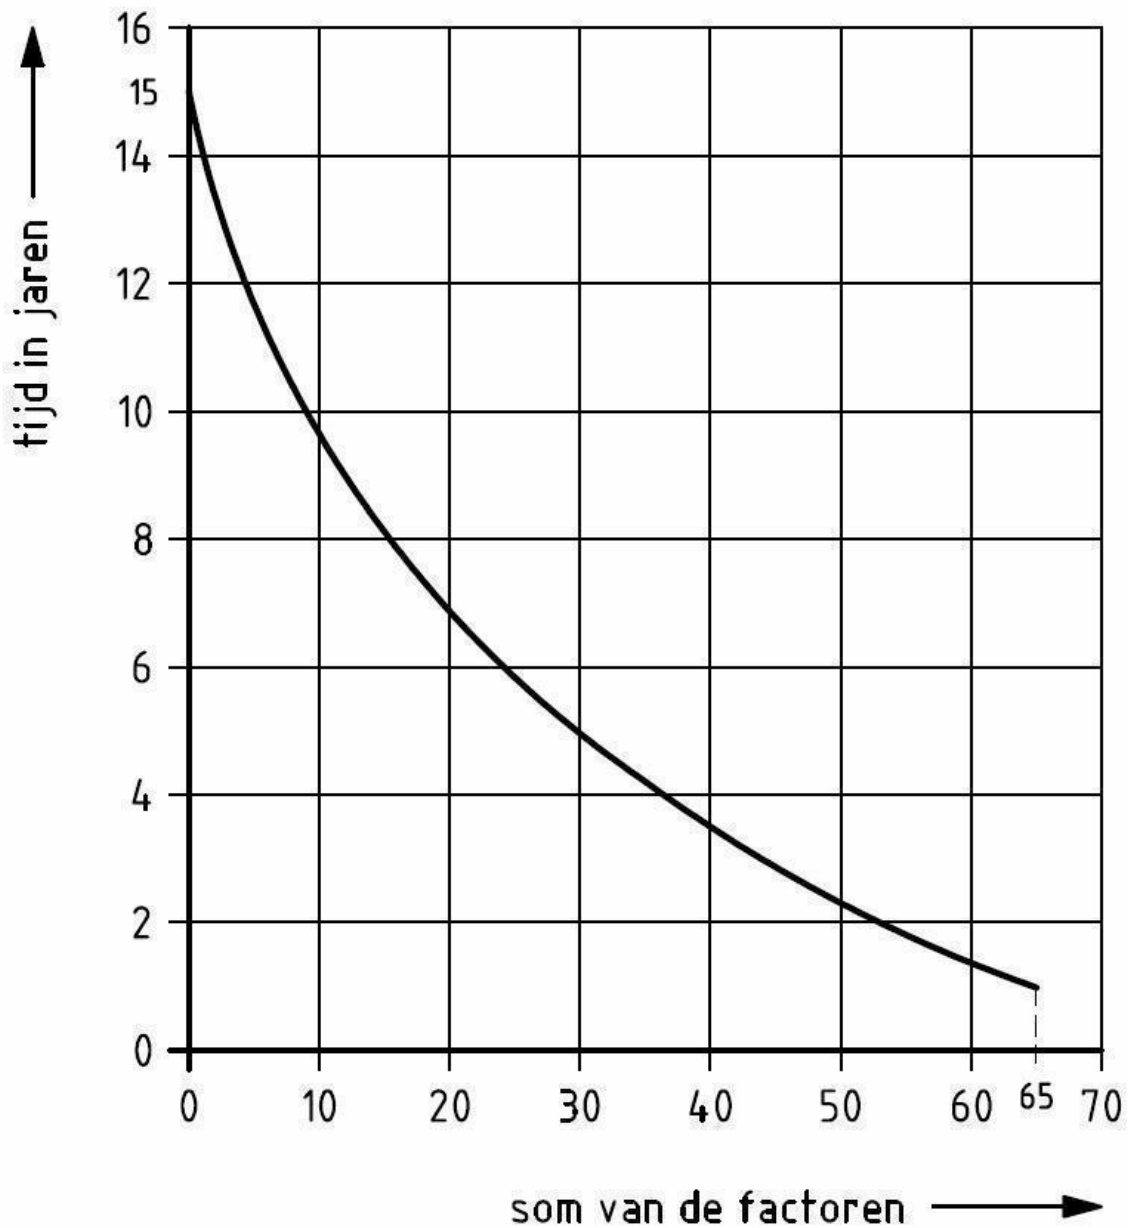
Figuur I.1 — De tijd tussen twee opeenvolgende inspecties

| <b>Totaal aantal punten</b><br>Het totaal aantal punten is een opsomming van de punten van A t/m E. Door vervolgens figuur I.1 af te lezen, wordt het inspectie-interval bepaald. | 33 |
| <b>De inspectieinterval is vastgesteld op:</b> | 4 jaar |
