## Inspectierapport NEN3140

van de elektrotechnische installatie van

## Willemina park

aan de **Fontein Willemina Park**  
te **Tilburg**

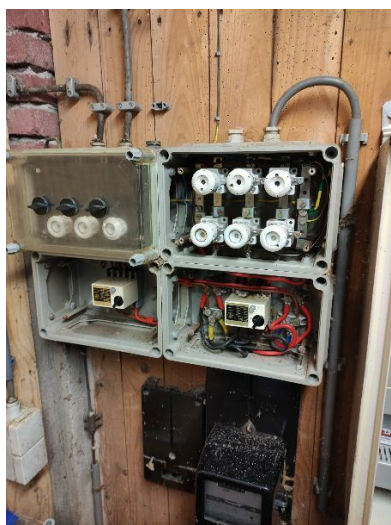
**Foto verdeelinrichting**

**Verdeelinrichting:**

Hoofdverdeler

Voorbeveiliging:

25 Amp.

Hoofdschakelaar:

Geen hoofdschakelaar aanwezig.

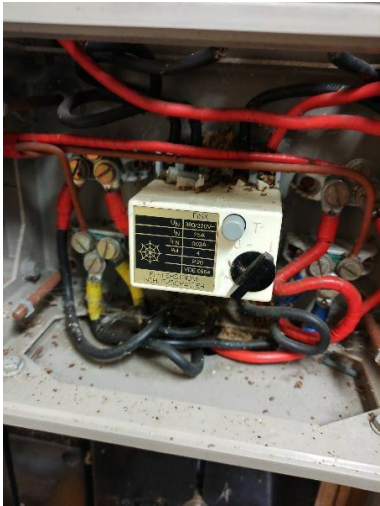
| <p>01</p> <p><b>Locatie</b><br/>Verdeler</p> <p><b>Onderdeel</b><br/>Aardlekbeveiliging</p> <p><b>Omschrijving</b><br/>Aardlekschakelaar functioneert niet, tevens zijn beide aardlekschakelaars nog van het type AC deze worden sinds 1996 niet meer toegepast in nieuwe installaties omdat type A aardlekschakelaars een betere bescherming tegen foutstromen</p> <p><b>Classificatie</b><br/><br/>R3<br/>Matig risico</p> <p><b>Controlepunt(en)</b></p> | |

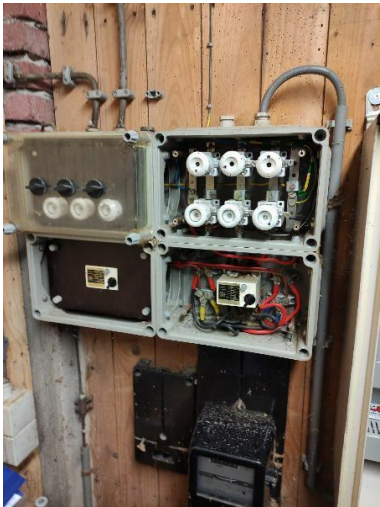
| <p>02</p> <p><b>Locatie</b><br/>Verdeler algemeen</p> <p><b>Onderdeel</b><br/>Corrosie</p> <p><b>Omschrijving</b><br/>Op diverse punten in de verdeler is corrosie aanwezig dit leidt op termijn tot contact overgangs weerstanden wat zal leiden tot storingen in de installatie, met de bedrijfszekerheid en eventuele storingen in gedachten is het verstandig om de verdeler te vervangen.</p> <p><b>Classificatie</b><br/><br/>V.A.<br/>Verbetering aanbevolen</p> <p><b>Controlepunt(en)</b></p> | |

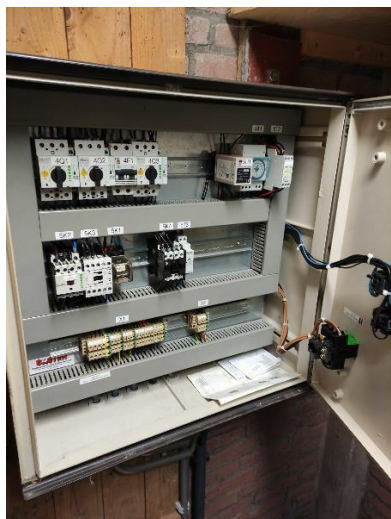
**Foto verdeelinrichting**

**Verdeelinrichting:**

Besturingskast

Voorbeveiliging:

25 Amp.

Hoofdschakelaar:

32 Amp.

Er zijn geen afwijkingen geconstateerd.

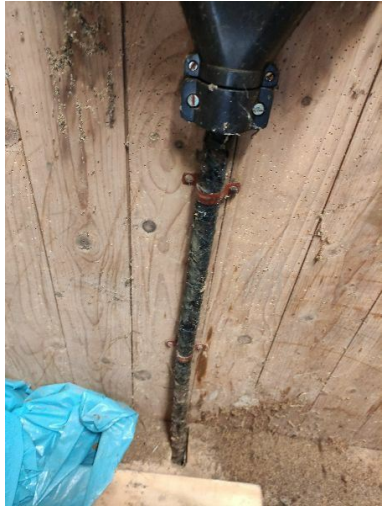
<table><tr><td><b>Locatie</b></td><td><b>Onderdeel</b></td></tr><tr><td>Voedingskabel verdeler</td><td>Kabel(s)</td></tr><tr><td colspan="2">Voedings kabel vanuit de netbeheerder is nog een oud type kabel vanuit de jaren 60 omdat dit deel niet spanningsloos gesteld kan worden is de isolatie weerstand van deze kabel niet gemeten. verder is de kabel ook al geraffeld en zijn er meerdere beschadigingen aanwezig. dit punt valt echter buiten de scope van de inspectie.</td></tr></table>

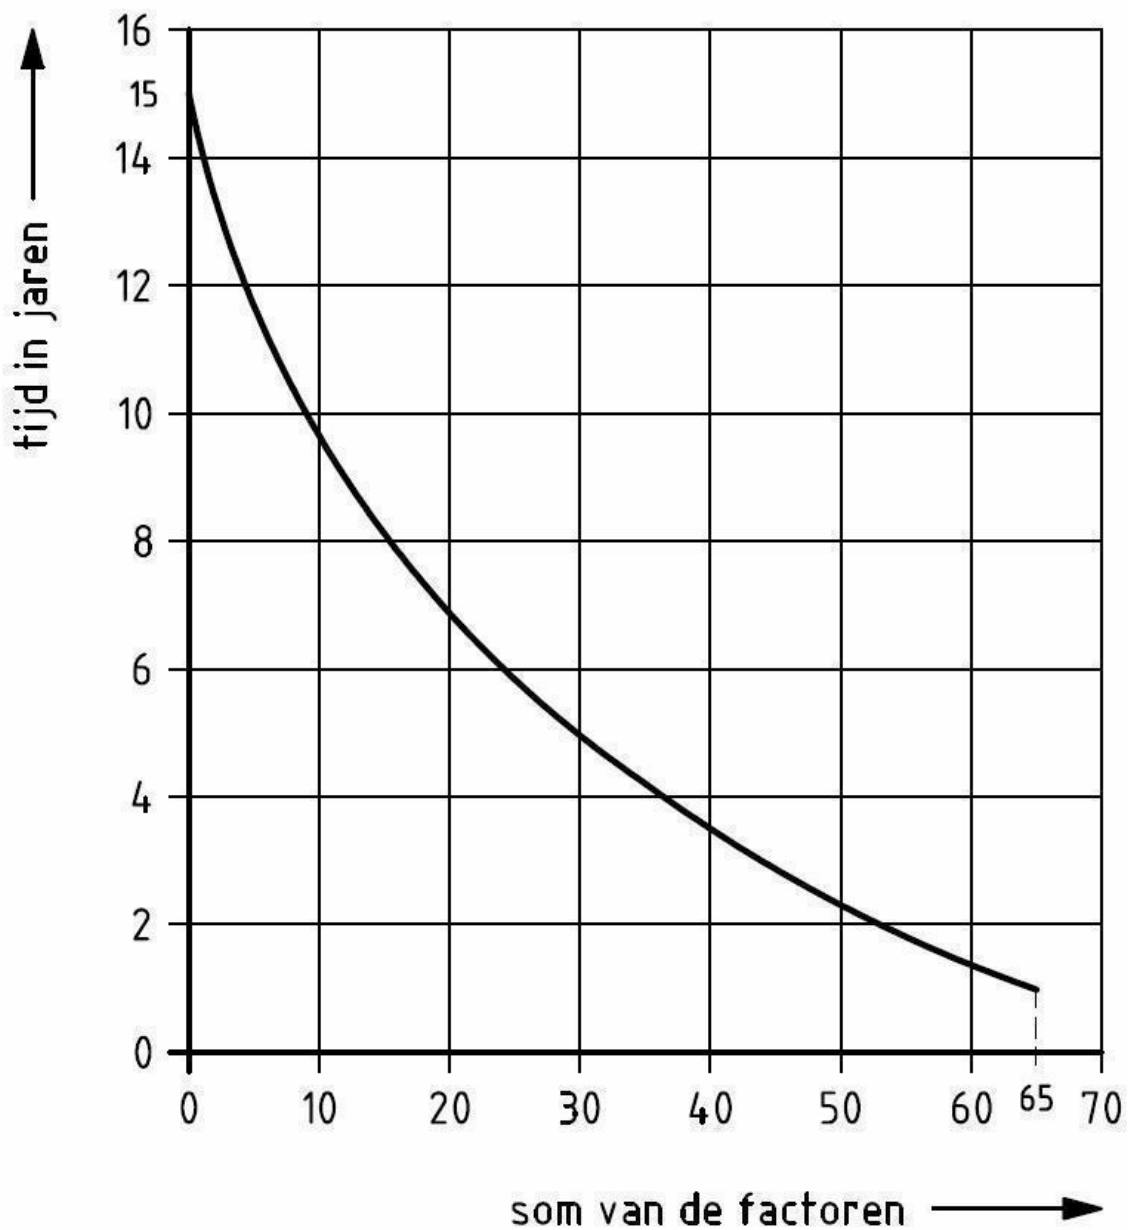
Figuur I.1 — De tijd tussen twee opeenvolgende inspecties

| <b>Totaal aantal punten</b><br>Het totaal aantal punten is een opsomming van de punten van A t/m E. Door vervolgens figuur I.1 af te lezen, wordt het inspectie-interval bepaald. | 40 |
| <b>De inspectieinterval is vastgesteld op:</b> | 3 jaar |
