## Inspectierapport NEN3140

## Ypelearpark 1

aan de **Fontijn Ypelearpark 1**  
te **Tilburg**

Datum inspectierapport: 8-2-2022  
Rapportnummer: 18022022MK06

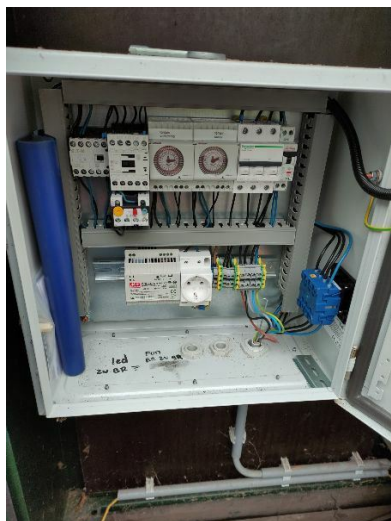
**Foto verdeelinrichting**

**Verdeelinrichting:**

Verdeler

Voorbeveiliging:

Voorbeveiliging onbekend.

Hoofdschakelaar:

20 Amp.

**Conclusie (metingen)**

Er zijn geen afwijkende waarden gemeten.

**Conclusie (visuele controle)**

Er zijn geen afwijkingen geconstateerd.
