## Legionellapreventie

## Risico inventarisatie en beheerplan

Stadskantoor & Villa Gemeente Hilversum  
Oude Enghweg 21-23  
1217 JB Hilversum

Bedrijf: WeL inspectie  
Adviseur: Lennard Hoekman  
Controle: R.Voogt  
Project: P2019-1448

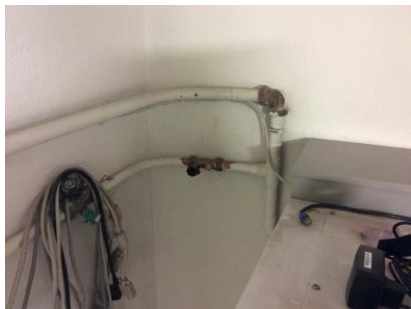
| Technische aanpassingen die uitgevoerd dienen te worden | | |
|---|---|---|
| 2 | <p>Suppletieleiding (drinkwater) - Ruimte: Kelder Villa, Verdieping: -1</p> <p><b>Probleem:</b> In de aansluitleiding is de EA beveiliging &gt;15 cm van de doorstromend leiding gepositioneerd. Tevens is het leidingwerk van de brandslanghaspel niet gecodeerd.</p> <p><b>Oplossing:</b> Leidingwerk aanpassen zodat de EA beveiliging op maximaal 15 cm van de doorstromende leiding wordt gepositioneerd. De aansluitleiding moet bij elke aftakking én bij het binnenkomen en verlaten van een ruimte (dus voor en na elke vloer- en muurdoorvoer) voorzien zijn van een sticker 'Geen drinkwater'. De afsluiter van voor de EA-beveiliging moet in open stand verzegeld zijn. De bedieningsafsluiters van de afzonderlijke brandslanghaspels moeten in gesloten stand verzegeld zijn.</p> | Ja/Nee |

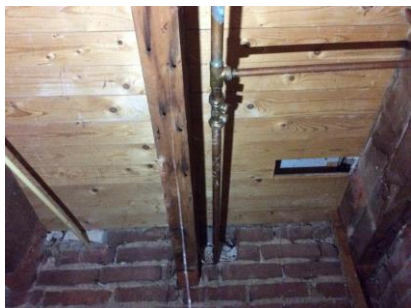
| Technische aanpassingen die uitgevoerd dienen te worden | | |
|---|---|---|
| 8 | <p>Suppletieleiding (drinkwater) - Ruimte: Villa boven plafond toiletten, Verdieping: Bg</p> <p><b>Probleem:</b> De leidingen naar brandslanghaspels zijn niet gecodeerd als zijnde "geen drinkwater" bij binnenkomen en verlaten van ruimtes en bij aftakkingen.</p> <p><b>Oplossing:</b> Codeer de leiding van een brandslanghaspel bij het verlaten en betreden van een ruimte als zijnde "geen drinkwater" (conform Waterwerkblad 4.5A artikel 2).</p> | Ja/Nee |

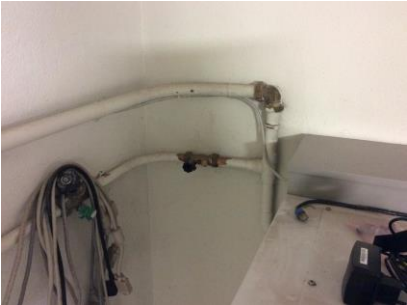
| Technische aanpassingen die uitgevoerd dienen te worden | | |
|---|---|---|
| 8 | <p>Suppletieleiding (drinkwater) - Ruimte: Villa boven plafond toiletten, Verdieping: Bg</p> <p><b>Probleem:</b> In de aansluitleiding is de EA beveiliging &gt;15 cm van de doorstromend leiding gepositioneerd. Tevens is het leidingwerk van de brandslanghaspel niet gecodeerd.</p> <p><b>Oplossing:</b> Leidingwerk aanpassen zodat de EA beveiliging op maximaal 15 cm van de doorstromende leiding wordt gepositioneerd. De aansluitleiding moet bij elke aftakking én bij het binnenkomen en verlaten van een ruimte (dus voor en na elke vloer- en muurdoorvoer) voorzien zijn van een sticker 'Geen drinkwater'. De afsluiter van voor de EA-beveiliging moet in open stand verzegeld zijn. De bedieningsafsluiters van de afzonderlijke brandslanghaspels moeten in gesloten stand verzegeld zijn.</p> | Ja/Nee |

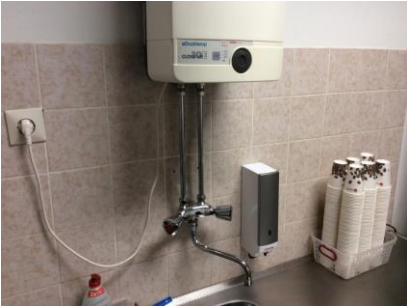
| Technische aanpassingen die uitgevoerd dienen te worden | | |
|---|---|---|
| 10 | <p>Close-up boiler - Ruimte: Villa keuken, Verdieping: 1</p> <p><b>Probleem:</b> Er is een close-up boiler aanwezig met daarop aangesloten een lagedruk mengkraan (LDMK). In de aansluitleiding naar de close-up boiler is geen beveiligingseenheid EA aanwezig. Omdat er ook geen beveiligingseenheid EA in de lagedruk mengkraan zit dient deze separaat te worden gemonteerd.</p> <p><b>Oplossing:</b> Monteer een beveiligingseenheid EA in de aanvoerleiding naar de close-up boiler (conform Waterwerkblad 4.4B artikel 4).</p> | Ja/Nee |

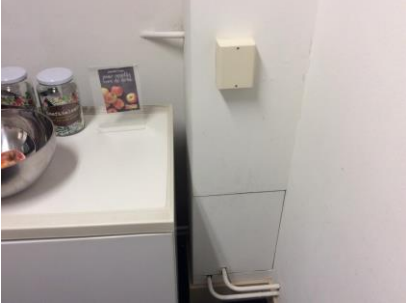
| Technische aanpassingen die uitgevoerd dienen te worden | | |
|---|---|---|
| 14 | <p>Suppletieleiding (drinkwater) - Ruimte: Villa cv ruimte, Verdieping: 2</p> <p><b>Probleem:</b> Er lopen waterleidingen (koud water, warm water uittapleidingen of mengwaterleidingen) in een schacht. In de schacht lopen ook warme leidingen (verwarming of warm water circulatieleidingen) waardoor mogelijk opwarming van koud water kan plaatsvinden.</p> <p><b>Oplossing:</b> De koude en warme leidingen niet gezamenlijk opnemen in dezelfde schacht of een tussenschot met voldoende isolatie aanbrengen waardoor gescheiden schachten ontstaan. Eventueel voldoende isoleren van de warme leidingen en ventileren van de schacht waardoor geen opwarming van de ruimte ontstaat (conform Checklist "hotspots" tabel 1 en Waterwerkblad 1.4G artikel 12.3).</p> | Ja/Nee |

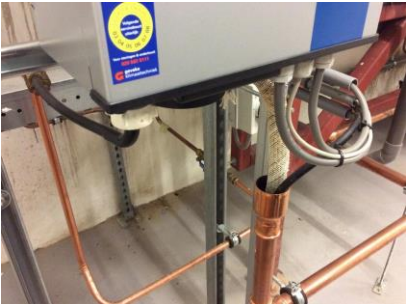
| Technische aanpassingen die uitgevoerd dienen te worden | | |
|---|---|---|
| 18 | <p>Stoombevochtiger - Ruimte: -1.26 luchtbehandelingsruimte stadskantoor, Verdieping: -1</p> <p><b>Probleem:</b> In de afvoerleiding (bijvoorbeeld naar een riool) van een (gevaarlijk) toestel moet een zichtbare vrije uitloop zijn aangebracht.</p> <p><b>Oplossing:</b> De uitloop moet zichtbaar onderbroken zijn en dient minimaal 20 mm boven het lozingspunt zijn aangebracht (conform Waterwerkblad 3.8 artikel 2.4).</p> | Ja/Nee |

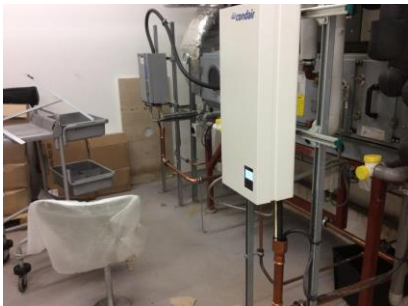
| Technische aanpassingen die uitgevoerd dienen te worden | | |
|---|---|---|
| 19 | <p>Stoombevochtiger - Ruimte: -1.26 luchtbehandelingsruimte stadskantoor, Verdieping: -1</p> <p><b>Probleem:</b> In de afvoerleiding (bijvoorbeeld naar een riool) van een (gevaarlijk) toestel moet een zichtbare vrije uitloop zijn aangebracht.</p> <p><b>Oplossing:</b> De uitloop moet zichtbaar onderbroken zijn en dient minimaal 20 mm boven het lozingspunt zijn aangebracht (conform Waterwerkblad 3.8 artikel 2.4).</p> | Ja/Nee |

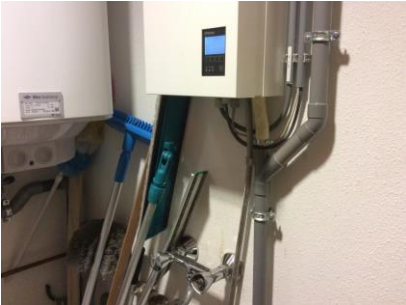
| Technische aanpassingen die uitgevoerd dienen te worden | | |
|---|---|---|
| 23 | <p>Stoombevochtiger - Ruimte: -119 schoonmaakkast stadskantoor, Verdieping: -1</p> <p><b>Probleem:</b> In de afvoerleiding (bijvoorbeeld naar een riool) van een (gevaarlijk) toestel moet een zichtbare vrije uitloop zijn aangebracht.</p> <p><b>Oplossing:</b> De uitloop moet zichtbaar onderbroken zijn en dient minimaal 20 mm boven het lozingspunt zijn aangebracht (conform Waterwerkblad 3.8 artikel 2.4).</p> | Ja/Nee |

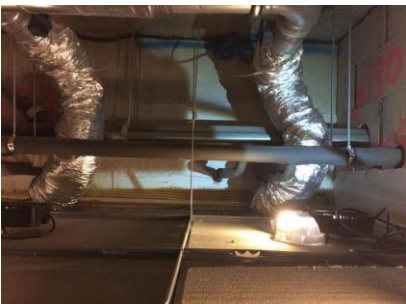
| Technische aanpassingen die uitgevoerd dienen te worden | | |
|---|---|---|
| 24 | <p>Douchemengkraan thermostatisch - Ruimte: -1.24 herendouche stadskantoor, Verdieping: -1</p> <p><b>Probleem:</b> De uittapleidingen van warm-, en mengwater mogen niet geïsoleerd zijn zodat afkoeling tot omgevingstemperatuur zo snel als mogelijk kan plaatsvinden.</p> <p><b>Oplossing:</b> Verwijder de isolatie van de uittapleiding van warm water. De eerste 50 cm mag wel geïsoleerd zijn ter voorkoming van afkoeling van de circulatieleiding. Verwijder de isolatie van de mengwaterleiding. Deze leidingen moeten binnen 45 minuten kunnen afkoelen tot een temperatuur beneden de 25 °C (conform Waterwerkblad 4.4A artikel 5.1.4).</p> | Ja/Nee |

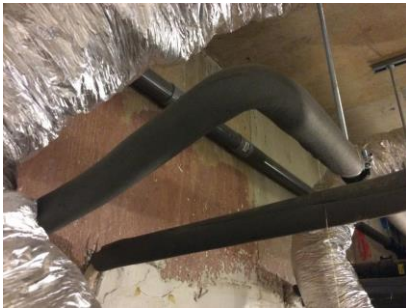
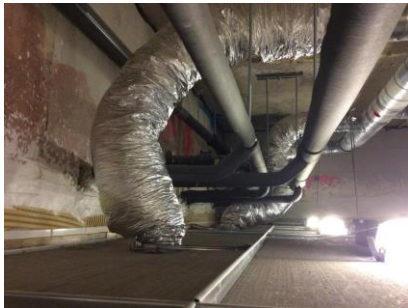
| Technische aanpassingen die uitgevoerd dienen te worden | | |
|---|---|---|
| 26 | <p>Douchemengkraan thermostatisch - Ruimte: -1.25 vrouwendouche stadskantoor, Verdieping: -1</p> <p><b>Probleem:</b> De uittapleidingen van warm-, en mengwater mogen niet geïsoleerd zijn zodat afkoeling tot omgevingstemperatuur zo snel als mogelijk kan plaatsvinden.</p> <p><b>Oplossing:</b> Verwijder de isolatie van de uittapleiding van warm water. De eerste 50 cm mag wel geïsoleerd zijn ter voorkoming van afkoeling van de circulatieleiding. Verwijder de isolatie van de mengwaterleiding. Deze leidingen moeten binnen 45 minuten kunnen afkoelen tot een temperatuur beneden de 25 °C (conform Waterwerkblad 4.4A artikel 5.1.4).</p> | Ja/Nee |

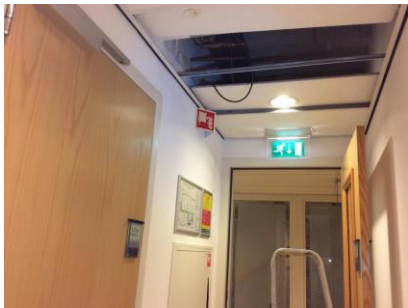
| Technische aanpassingen die uitgevoerd dienen te worden | | |
|---|---|---|
| 33 | <p>Brandslanghaspel - Ruimte: Nabij ruimte -1.21a, Verdieping: -1</p> <p><b>Probleem:</b> De brandslanghaspel is voorzien van een controleerbare keerklep echter zit niet binnen de gestelde norm van <math>\leq 15</math> cm. De uitloopleiding naar een brandslanghaspel is een dode leiding. Het water in deze leiding staat altijd stil waardoor de kans op groei van Legionella toeneemt.</p> <p><b>Oplossing:</b> Verplaats de controleerbare keerklep type EA tot binnen 15 cm van de doorstroomde leiding. Verzegel de afsluiter van deze keerklep in open stand (conform Waterwerkblad 4.5A artikel 2). De brandslanghaspel wekelijks spoelen totdat de technische maatregel is uitgevoerd (conform Waterwerkblad 1.4G artikel 12.2).</p> | Ja/Nee |

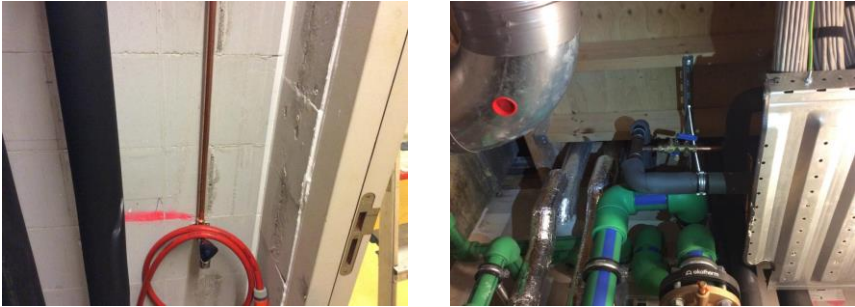
| Technische aanpassingen die uitgevoerd dienen te worden | | |
|---|---|---|
| 34 | <p>CV vulkraan &gt;45kW - Ruimte: Leidingschacht -1.21a, Verdieping: -1</p> <p><b>Probleem:</b> De cv-vulkraan wordt niet wekelijks gebruikt en is niet voorzien van de juiste terugstroombeveiliging ter voorkoming van terugpersing tijdens het vullen van verwarmingsinstallatie. Door lange stilstand en eventuele opwarming van het leidingdeel is er ook kans op groei van Legionella. De verwarmingsketel heeft een vermogen van &gt; 45 kW.</p> <p><b>Oplossing:</b> Plaats een afsluiter-keerklep combinatie type CA binnen een afstand van 5 maal de buisdiameter van de doorstroomde leiding en plaats een tapkraan met beluchter. Monteer anders aan het begin van de aanvoerleiding een afsluiter-keerklepcombinatie type EA en op tappuntniveau een afsluiter-keerklep combinatie type CA en een tapkraan met beluchter. Plaats ook een bordje met "geen drinkwater" (conform Waterwerkblad 3.8 artikel 3.6 en 3.7 en Waterwerkblad 3.1 artikel 4)</p> | Ja/Nee |

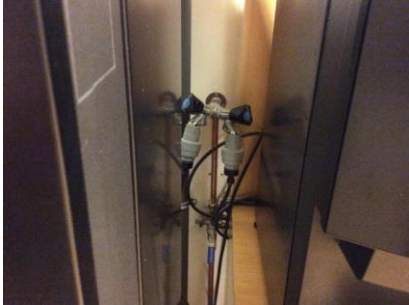
| Technische aanpassingen die uitgevoerd dienen te worden | | |
|---|---|---|
| 36 | <p>Koffieautomaat - Ruimte: Pantry -1.14c, Verdieping: -1</p> <p><b>Probleem:</b> Er zijn apparaten rechtstreeks aangesloten op de drinkwaterinstallatie. Om beïnvloeding van het drinkwater te voorkomen dient ieder apparaat voorzien te zijn van een juiste terugstroombeveiliging. De terugstroombeveiliging moet zodanig zijn aangebracht dat jaarlijkse controle mogelijk is.</p> <p><b>Oplossing:</b> Monteer voor het aangesloten apparaat een keerklep EA3/4 of een afsluiter-keerklep combinatie type EA (conform Waterwerkblad 3.8).</p> | Ja/Nee |

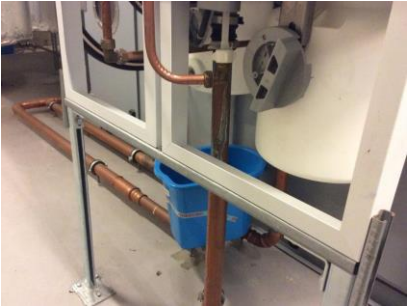
| Technische aanpassingen die uitgevoerd dienen te worden | | |
|---|---|---|
| 44 | <p>Stoombevochtiger - Ruimte: -1.10 luchtbehandelingsruimte kantoor, Verdieping: -1</p> <p><b>Probleem:</b> In de afvoerleiding (bijvoorbeeld naar een riool) van een (gevaarlijk) toestel moet een zichtbare vrije uitloop zijn aangebracht.</p> <p><b>Oplossing:</b> De uitloop moet zichtbaar onderbroken zijn en dient minimaal 20 mm boven het lozingspunt zijn aangebracht (conform Waterwerkblad 3.8 artikel 2.4).</p> | Ja/Nee |

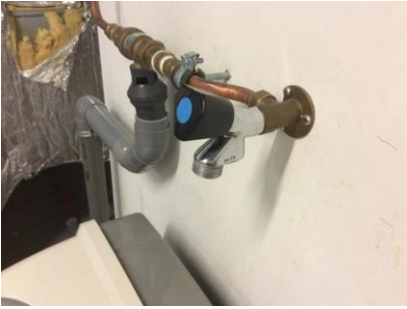
| Technische aanpassingen die uitgevoerd dienen te worden | | |
|---|---|---|
| 45 | <p>CV vulkraan &gt;45kW - Ruimte: -1.10 luchtbehandelingsruimte kantoor, Verdieping: -1</p> <p><b>Probleem:</b> Er zijn keerkleppen aanwezig welke jaarlijks gecontroleerd dienen te worden. De meest geschikte methode voor deze controle is de overdrukmethode. Momenteel is dat echter niet mogelijk doordat er na de keerklep een slangwartelkraan is gemonteerd welke is voorzien van een keerklep type EB.</p> <p><b>Oplossing:</b> Monteer een slangwartelkraan met alleen een beluchter type DA (conform Waterwerkblad 1.4G artikel 19).</p> | Ja/Nee |

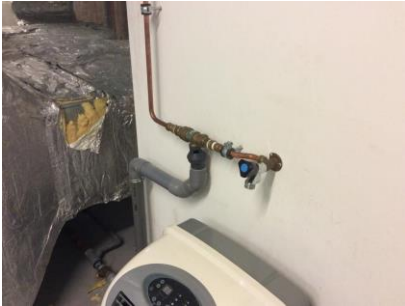
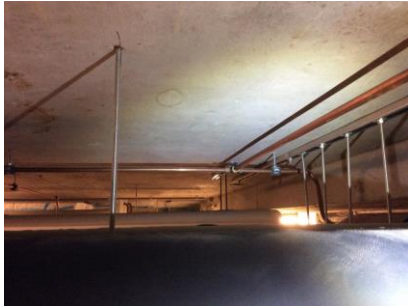
| Technische aanpassingen die uitgevoerd dienen te worden | | |
|---|---|---|
| 45 | <p>CV vulkraan &gt;45kW - Ruimte: -1.10 luchtbehandelingsruimte kantoor, Verdieping: -1</p> <p><b>Probleem:</b> De cv-vulkraan wordt niet wekelijks gebruikt en is niet voorzien van de juiste terugstroombeveiliging ter voorkoming van terugpersing tijdens het vullen van verwarmingsinstallatie. Door lange stilstand en eventuele opwarming van het leidingdeel is er ook kans op groei van Legionella. De verwarmingsketel heeft een vermogen van &gt; 45 kW.</p> <p><b>Oplossing:</b> Plaats een afsluiter-keerklep combinatie type CA binnen een afstand van 5 maal de buisdiameter van de doorstroomde leiding en plaats een tapkraan met beluchter. Monteer anders aan het begin van de aanvoerleiding een afsluiter-keerklepcombinatie type EA en op tappuntniveau een afsluiter-keerklep combinatie type CA en een tapkraan met beluchter. Plaats ook een bordje met "geen drinkwater" (conform Waterwerkblad 3.8 artikel 3.6 en 3.7 en Waterwerkblad 3.1 artikel 4)</p> | Ja/Nee |

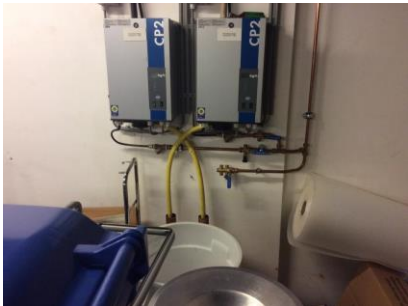
| Technische aanpassingen die uitgevoerd dienen te worden | | |
|---|---|---|
| 48 | <p>Stoombevochtiger - Ruimte: -1.06 luchtbehandelingsruimte archief, Verdieping: -1</p> <p><b>Probleem:</b> In de afvoerleiding (bijvoorbeeld naar een riool) van een (gevaarlijk) toestel moet een zichtbare vrije uitloop zijn aangebracht.</p> <p><b>Oplossing:</b> De uitloop moet zichtbaar onderbroken zijn en dient minimaal 20 mm boven het lozingspunt zijn aangebracht (conform Waterwerkblad 3.8 artikel 2.4).</p> | Ja/Nee |

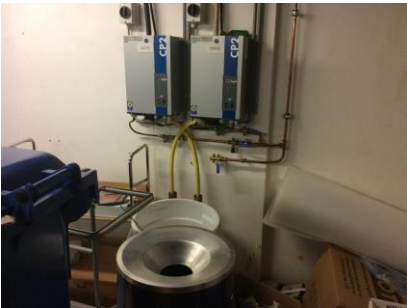
| Technische aanpassingen die uitgevoerd dienen te worden | | |
|---|---|---|
| 50 | <p>Stoombevochtiger - Ruimte: -1.06 luchtbehandelingsruimte archief, Verdieping: -1</p> <p><b>Probleem:</b> Er zijn dode leidingen geconstateerd. Hier kan, vanwege het stilstaande water, groei van Legionella optreden.</p> <p><b>Oplossing:</b> Dode leidingen geheel verwijderen. Indien dit niet mogelijk is dan afdoppen op maximaal 5 maal de buisdiameter van de doorstroomde leiding. Het t-stuk dient bij voorkeur zodanig te zijn geplaatst dat er geen ophoping van vuil kan plaatsvinden (conform Waterwerkblad 3.1 artikel 4.2 en Waterwerkblad 1.4G artikel 12.2). Eventueel leidingdeel weer in gebruik nemen door bv het monteren van een kraan en wekelijks spoelen (conform Waterwerkblad 1.4G artikel 12).</p> | Ja/Nee |

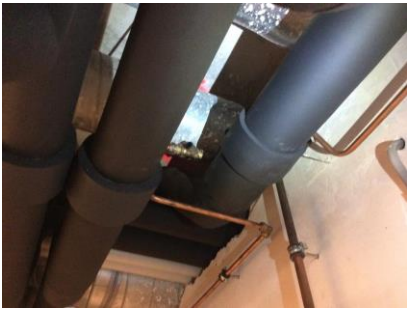
| Technische aanpassingen die uitgevoerd dienen te worden | | |
|---|---|---|
| 50 | <p>Stoombevochtiger - Ruimte: -1.06 luchtbehandelingsruimte archief, Verdieping: -1</p> <p><b>Probleem:</b> In de afvoerleiding (bijvoorbeeld naar een riool) van een (gevaarlijk) toestel moet een zichtbare vrije uitloop zijn aangebracht.</p> <p><b>Oplossing:</b> De uitloop moet zichtbaar onderbroken zijn en dient minimaal 20 mm boven het lozingspunt zijn aangebracht (conform Waterwerkblad 3.8 artikel 2.4).</p> | Ja/Nee |

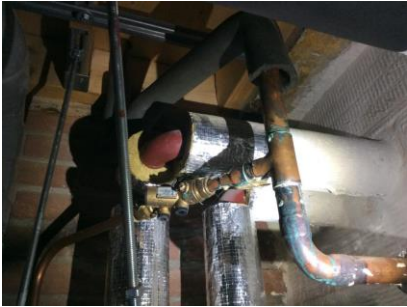
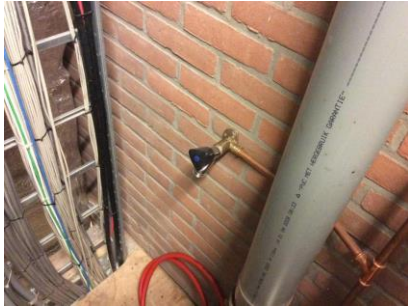
| Technische aanpassingen die uitgevoerd dienen te worden | | |
|---|---|---|
| 55 | <p>CV vulkraan &gt;45kW - Ruimte: Leidingschacht 0.11a, Verdieping: Bg</p> <p><b>Probleem:</b> De cv-vulkraan wordt niet wekelijks gebruikt en is niet voorzien van de juiste terugstroombeveiliging ter voorkoming van terugpersing tijdens het vullen van verwarmingsinstallatie. Door lange stilstand en eventuele opwarming van het leidingdeel is er ook kans op groei van Legionella. De verwarmingsketel heeft een vermogen van &gt; 45 kW.</p> <p><b>Oplossing:</b> Plaats een afsluiter-keerklep combinatie type CA binnen een afstand van 5 maal de buisdiameter van de doorstroomde leiding en plaats een tapkraan met beluchter. Monteer anders aan het begin van de aanvoerleiding een afsluiter-keerklepcombinatie type EA en op tappuntniveau een afsluiter-keerklep combinatie type CA en een tapkraan met beluchter. Plaats ook een bordje met "geen drinkwater" (conform Waterwerkblad 3.8 artikel 3.6 en 3.7 en Waterwerkblad 3.1 artikel 4)</p> | Ja/Nee |

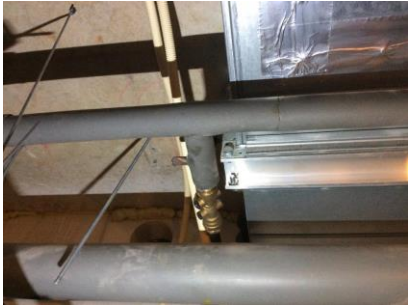
| Technische aanpassingen die uitgevoerd dienen te worden | | |
|---|---|---|
| 56 | <p>Brandslanghaspel - Ruimte: Naast leidingschacht 0.11a, Verdieping: Bg</p> <p><b>Probleem:</b> Er zijn dode leidingen geconstateerd. Hier kan, vanwege het stilstaande water, groei van Legionella optreden.</p> <p><b>Oplossing:</b> Dode leidingen geheel verwijderen. Indien dit niet mogelijk is dan afdoppen op maximaal 5 maal de buisdiameter van de doorstroomde leiding. Het t-stuk dient bij voorkeur zodanig te zijn geplaatst dat er geen ophoping van vuil kan plaatsvinden (conform Waterwerkblad 3.1 artikel 4.2 en Waterwerkblad 1.4G artikel 12.2). Eventueel leidingdeel weer in gebruik nemen door bv het monteren van een kraan en wekelijks spoelen (conform Waterwerkblad 1.4G artikel 12).</p> | Ja/Nee |

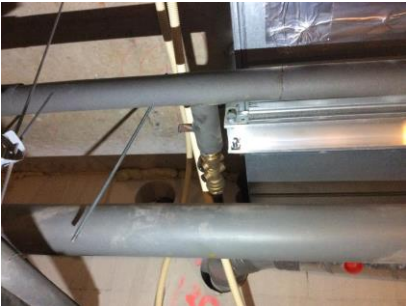
| Technische aanpassingen die uitgevoerd dienen te worden | | |
|---|---|---|
| 56 | <p>Brandslanghaspel - Ruimte: Naast leidingschacht 0.11a, Verdieping: Bg</p> <p><b>Probleem:</b> De brandslanghaspel is voorzien van een controleerbare keerklep echter zit niet binnen de gestelde norm van <math>\leq 15</math> cm. De uitloopleiding naar een brandslanghaspel is een dode leiding. Het water in deze leiding staat altijd stil waardoor de kans op groei van Legionella toeneemt.</p> <p><b>Oplossing:</b> Verplaats de controleerbare keerklep type EA tot binnen 15 cm van de doorstroomde leiding. Verzegel de afsluiter van deze keerklep in open stand (conform Waterwerkblad 4.5A artikel 2). De brandslanghaspel wekelijks spoelen totdat de technische maatregel is uitgevoerd (conform Waterwerkblad 1.4G artikel 12.2).</p> | Ja/Nee |

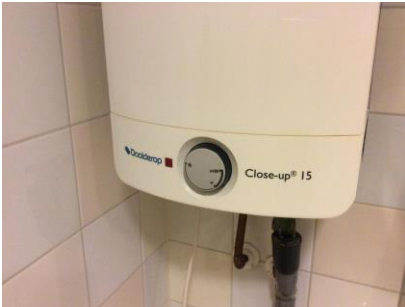
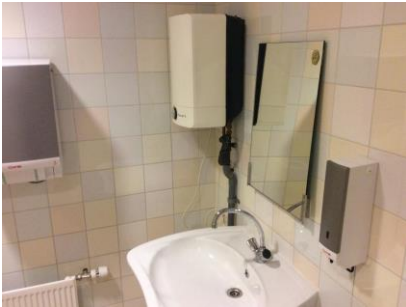
| Technische aanpassingen die uitgevoerd dienen te worden | | |
|---|---|---|
| 57 | <p>Close-up boiler - Ruimte: Mivatoilet 0.15, Verdieping: Bg</p> <p><b>Probleem:</b> De temperatuur van de boiler is te laag. Bij de temperatuurmetingen is vast komen te staan dat niet op elk tappunt en/of op de recirculatieleiding een heetwatertemperatuur van 60 °C behaald wordt.</p> <p><b>Oplossing:</b> De boilertemperatuur zodanig verhogen dat op alle tappunten een temperatuur van minimaal 60 °C gehaald wordt (conform Waterwerkblad 1.4G artikel 5.1).</p> | Ja/Nee |

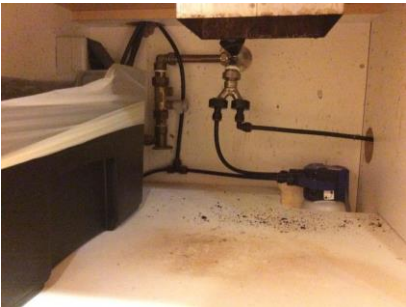
| Technische aanpassingen die uitgevoerd dienen te worden | | |
|---|---|---|
| 68 | <p>Koffieautomaat - Ruimte: Pantry 0.38, Verdieping: Bg</p> <p><b>Probleem:</b> Er zijn apparaten rechtstreeks aangesloten op de drinkwaterinstallatie. Om beïnvloeding van het drinkwater te voorkomen dient ieder apparaat voorzien te zijn van een juiste terugstroombeveiliging. De terugstroombeveiliging moet zodanig zijn aangebracht dat jaarlijkse controle mogelijk is.</p> <p><b>Oplossing:</b> Monteer voor het aangesloten apparaat een keerklep EA3/4 of een afsluiter-keerklep combinatie type EA (conform Waterwerkblad 3.8).</p> | Ja/Nee |

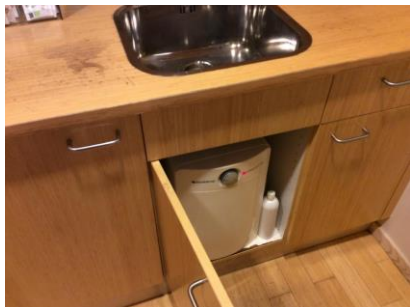
| Technische aanpassingen die uitgevoerd dienen te worden | | |
|---|---|---|
| 70 | <p>Close-in boiler - Ruimte: Pantry 0.38, Verdieping: Bg</p> <p><b>Probleem:</b> De temperatuur van de boiler is te laag. Bij de temperatuurmetingen is vast komen te staan dat niet op elk tappunt en/of op de recirculatieleiding een heetwatertemperatuur van 60 °C behaald wordt.</p> <p><b>Oplossing:</b> De boilertemperatuur zodanig verhogen dat op alle tappunten een temperatuur van minimaal 60 °C gehaald wordt (conform Waterwerkblad 1.4G artikel 5.1).</p> | Ja/Nee |

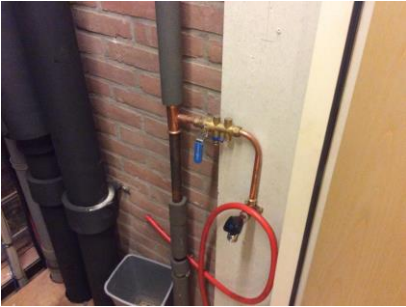
| Technische aanpassingen die uitgevoerd dienen te worden | | |
|---|---|---|
| 88 | <p>CV vulkraan &gt;45kW - Ruimte: Leidingschacht 1.11a, Verdieping: 1</p> <p><b>Probleem:</b> De cv-vulkraan wordt niet wekelijks gebruikt en is niet voorzien van de juiste terugstroombeveiliging ter voorkoming van terugpersing tijdens het vullen van verwarmingsinstallatie. Door lange stilstand en eventuele opwarming van het leidingdeel is er ook kans op groei van Legionella. De verwarmingsketel heeft een vermogen van &gt; 45 kW.</p> <p><b>Oplossing:</b> Plaats een afsluiter-keerklep combinatie type CA binnen een afstand van 5 maal de buisdiameter van de doorstroomde leiding en plaats een tapkraan met beluchter. Monteer anders aan het begin van de aanvoerleiding een afsluiter-keerklepcombinatie type EA en op tappuntniveau een afsluiter-keerklep combinatie type CA en een tapkraan met beluchter. Plaats ook een bordje met "geen drinkwater" (conform Waterwerkblad 3.8 artikel 3.6 en 3.7 en Waterwerkblad 3.1 artikel 4)</p> | Ja/Nee |

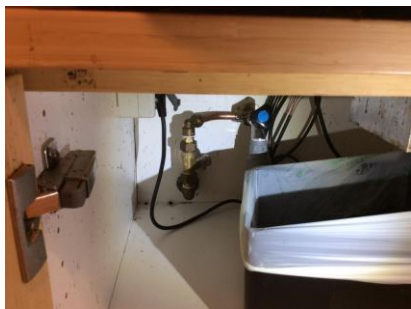
| Technische aanpassingen die uitgevoerd dienen te worden | | |
|---|---|---|
| 89 | <p>Koffieautomaat - Ruimte: Pantry 1.06, Verdieping: 1</p> <p><b>Probleem:</b> Er zijn keerkleppen aanwezig welke jaarlijks gecontroleerd dienen te worden. De meest geschikte methode voor deze controle is de overdrukmethode. Momenteel is dat echter niet mogelijk doordat er na de keerklep een slangwartelkraan is gemonteerd welke is voorzien van een keerklep type EB.</p> <p><b>Oplossing:</b> Monteer een slangwartelkraan met alleen een beluchter type DA (conform Waterwerkblad 1.4G artikel 19).</p> | Ja/Nee |

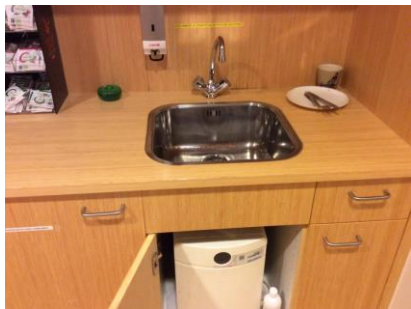
| Technische aanpassingen die uitgevoerd dienen te worden | | |
|---|---|---|
| 90 | <p>Close-in boiler - Ruimte: Pantry 1.06, Verdieping: 1</p> <p><b>Probleem:</b> De temperatuur van de boiler is te laag. Bij de temperatuurmetingen is vast komen te staan dat niet op elk tappunt en/of op de recirculatieleiding een heetwatertemperatuur van 60 °C behaald wordt.</p> <p><b>Oplossing:</b> De boilertemperatuur zodanig verhogen dat op alle tappunten een temperatuur van minimaal 60 °C gehaald wordt (conform Waterwerkblad 1.4G artikel 5.1).</p> | Ja/Nee |

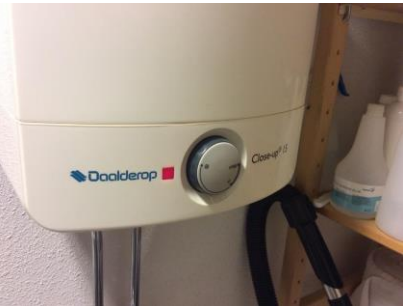
| Technische aanpassingen die uitgevoerd dienen te worden | | |
|---|---|---|
| 92 | <p>Close-up boiler - Ruimte: Schoonmaakkast 1.22, Verdieping: 1</p> <p><b>Probleem:</b> De temperatuur van de boiler is te laag. Bij de temperatuurmetingen is vast komen te staan dat niet op elk tappunt en/of op de recirculatieleiding een heetwatertemperatuur van 60 °C behaald wordt.</p> <p><b>Oplossing:</b> De boilertemperatuur zodanig verhogen dat op alle tappunten een temperatuur van minimaal 60 °C gehaald wordt (conform Waterwerkblad 1.4G artikel 5.1).</p> | Ja/Nee |

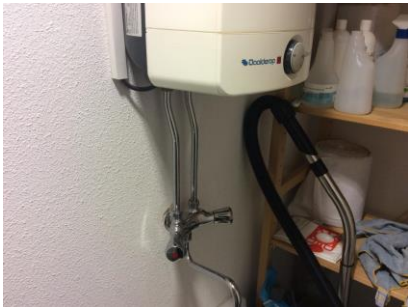
| Technische aanpassingen die uitgevoerd dienen te worden | | |
|---|---|---|
| 92 | <p>Close-up boiler - Ruimte: Schoonmaakkast 1.22, Verdieping: 1</p> <p><b>Probleem:</b> Er is een close-up boiler aanwezig met daarop aangesloten een lagedruk mengkraan (LDMK). In de aansluitleiding naar de close-up boiler is geen beveiligingseenheid EA aanwezig. Omdat er ook geen beveiligingseenheid EA in de lagedruk mengkraan zit dient deze separaat te worden gemonteerd.</p> <p><b>Oplossing:</b> Monteer een beveiligingseenheid EA in de aanvoerleiding naar de close-up boiler (conform Waterwerkblad 4.4B artikel 4).</p> | Ja/Nee |

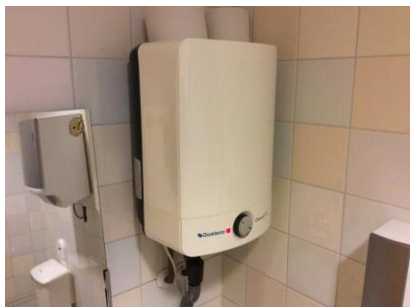
| Technische aanpassingen die uitgevoerd dienen te worden | | |
|---|---|---|
| 94 | <p>Close-up boiler - Ruimte: Mivatoilet 1.33, Verdieping: 1</p> <p><b>Probleem:</b> De temperatuur van de boiler is te laag. Bij de temperatuurmetingen is vast komen te staan dat niet op elk tappunt en/of op de recirculatieleiding een heetwatertemperatuur van 60 °C behaald wordt.</p> <p><b>Oplossing:</b> De boilertemperatuur zodanig verhogen dat op alle tappunten een temperatuur van minimaal 60 °C gehaald wordt (conform Waterwerkblad 1.4G artikel 5.1).</p> | Ja/Nee |

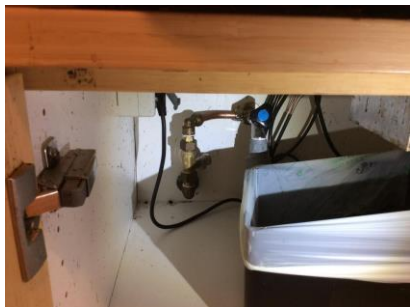
| Technische aanpassingen die uitgevoerd dienen te worden | | |
|---|---|---|
| 97 | <p>Koffieautomaat - Ruimte: Pantry 1.35, Verdieping: 1</p> <p><b>Probleem:</b> Er zijn keerkleppen aanwezig welke jaarlijks gecontroleerd dienen te worden. De meest geschikte methode voor deze controle is de overdrukmethode. Momenteel is dat echter niet mogelijk doordat er na de keerklep een slangwartelkraan is gemonteerd welke is voorzien van een keerklep type EB.</p> <p><b>Oplossing:</b> Monteer een slangwartelkraan met alleen een beluchter type DA (conform Waterwerkblad 1.4G artikel 19).</p> | Ja/Nee |

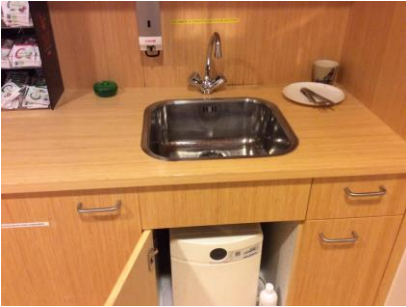
| Technische aanpassingen die uitgevoerd dienen te worden | | |
|---|---|---|
| 98 | <p>Close-in boiler - Ruimte: Pantry 1.35, Verdieping: 1</p> <p><b>Probleem:</b> De temperatuur van de boiler is te laag. Bij de temperatuurmetingen is vast komen te staan dat niet op elk tappunt en/of op de recirculatieleiding een heetwatertemperatuur van 60 °C behaald wordt.</p> <p><b>Oplossing:</b> De boilertemperatuur zodanig verhogen dat op alle tappunten een temperatuur van minimaal 60 °C gehaald wordt (conform Waterwerkblad 1.4G artikel 5.1).</p> | Ja/Nee |

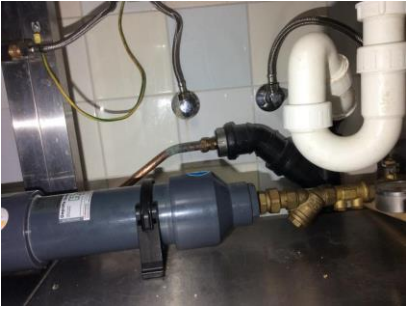
| Technische aanpassingen die uitgevoerd dienen te worden | | |
|---|---|---|
| 109 | <p>Knijpdouche - Ruimte: Spoelkeuken 2.19, Verdieping: 1</p> <p><b>Probleem:</b> Op de locatie zijn knijpdouches (of handdouches) aanwezig. Om thermische beïnvloeding van warm- en koud water te voorkomen dient de aanvoerleiding voorzien te zijn van keerkleppen (minimaal type EA).</p> <p><b>Oplossing:</b> Monteer in de aanvoerleiding van zowel warm- als koudwater een keerklep van minimaal type EA (conform Waterwerkblad 3.8 artikel 2.3).</p> | Ja/Nee |

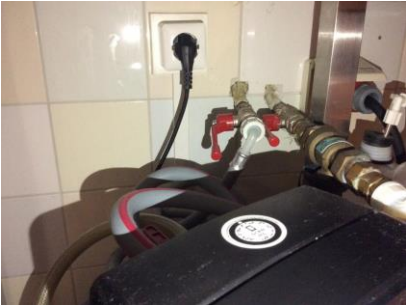
| Technische aanpassingen die uitgevoerd dienen te worden | | |
|---|---|---|
| 113 | <p>Waterontharder - Ruimte: Spoelkeuken 2.19, Verdieping: 2</p> <p><b>Probleem:</b> De gebruikte leidingmaterialen en/of appendages zijn niet geschikt voor gebruik in drinkwaterinstallaties.</p> <p><b>Oplossing:</b> Vervang het leidingmateriaal en/of de appendages door types die wel geschikt zijn voor gebruik in een drinkwaterinstallatie (conform NEN1006 artikel 1.4 en 2.2).</p> | Ja/Nee |

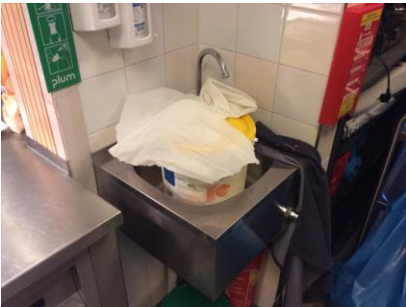
| Technische aanpassingen die uitgevoerd dienen te worden | | |
|---|---|---|
| 117 | <p>Wasbak met kniebediening - Ruimte: Keuken 2.19, Verdieping: 2</p> <p><b>Probleem:</b> Een aantal tappunten wordt (zeer) weinig gebruikt. Hierdoor vindt langdurige stilstand van het drinkwater plaats met als gevolg kwaliteitsverslechtering en mogelijke groei van Legionella.</p> <p><b>Oplossing:</b> Het tappunt doorstromend aan sluiten (tappunt binnen 5 maal de buisdiameter) waarbij het eindpunt een vaak gebruikt tappunt (bijvoorbeeld een wc) dient te zijn of het tappunt afdoppen en het t-stuk geheel verwijderen en te vervangen door een sok. Indien dit niet mogelijk is dan afdoppen op maximaal 5 maal de buisdiameter van de doorstroomde leiding. Het t-stuk dient bij voorkeur zodanig te zijn geplaatst dat er geen ophoping van vuil kan plaatsvinden (conform Waterwerkblad 3.1 artikel 4). Eventueel het tappunt minimaal wekelijks spoelen (conform Waterwerkblad 1.4G artikel 12.2).</p> | Ja/Nee |

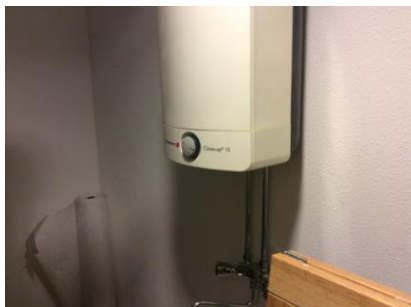
| Technische aanpassingen die uitgevoerd dienen te worden | | |
|---|---|---|
| 124 | <p>Close-up boiler - Ruimte: Schoonmaakkast 2.05, Verdieping: 2</p> <p><b>Probleem:</b> De temperatuur van de boiler is te laag. Bij de temperatuurmetingen is vast komen te staan dat niet op elk tappunt en/of op de recirculatieleiding een heetwatertemperatuur van 60 °C behaald wordt.</p> <p><b>Oplossing:</b> De boilertemperatuur zodanig verhogen dat op alle tappunten een temperatuur van minimaal 60 °C gehaald wordt (conform Waterwerkblad 1.4G artikel 5.1).</p> | Ja/Nee |

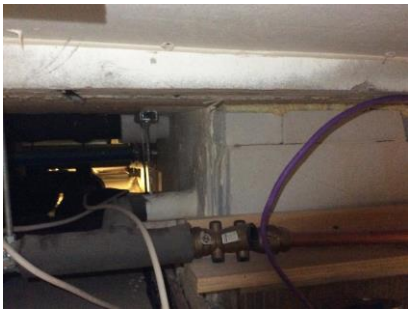
| Technische aanpassingen die uitgevoerd dienen te worden | | |
|---|---|---|
| 128 | <p>Brandslanghaspel - Ruimte: Restaurant nabij leidingschacht 2.18a, Verdieping: 2</p> <p><b>Probleem:</b> De brandslanghaspel is voorzien van een controleerbare keerklep echter zit niet binnen de gestelde norm van <math>\leq 15</math> cm. De uitloopleiding naar een brandslanghaspel is een dode leiding. Het water in deze leiding staat altijd stil waardoor de kans op groei van Legionella toeneemt.</p> <p><b>Oplossing:</b> Verplaats de controleerbare keerklep type EA tot binnen 15 cm van de doorstroomde leiding. Verzegel de afsluiter van deze keerklep in open stand (conform Waterwerkblad 4.5A artikel 2). De brandslanghaspel wekelijks spoelen totdat de technische maatregel is uitgevoerd (conform Waterwerkblad 1.4G artikel 12.2).</p> | Ja/Nee |
