Expertiserapport 2 afsluitend

Dossiernummer 4072987

Schadeadres : Technova College
Bovenbuurtweg 7G
6717 XA Ede

Soort schade : diefstal na buitenbraak

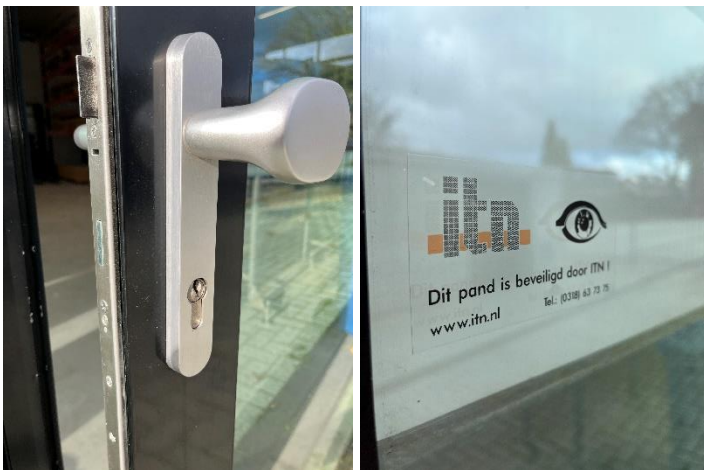
De ruimte van de uitleen ten behoeve van beeld- en videoapparatuur is voorzien van een beglaasd uitgiftebuffet, waarbij aan de binnenzijde een rolluik is aangebracht.

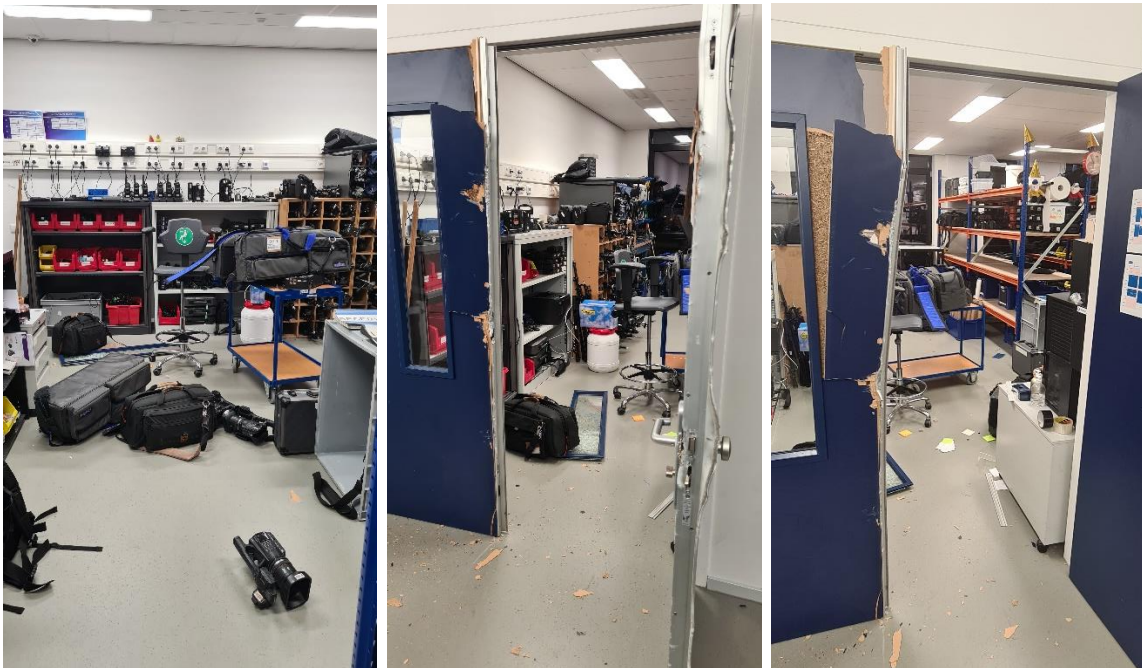
Verzekerde trof de situatie als volgt aan:

De tussendeuren van de uitleen zullen geheel worden vervangen. Daarnaast vernielden de daders ook het glazen schuifraam en de aluminium kantlijst. Ook deze zullen worden vervangen. Reparateurs werden voor de uit te voeren werkzaamheden benaderd. De gepresenteerde herstellofferte hebben wij doorgerekend en als reëel aangemerkt.

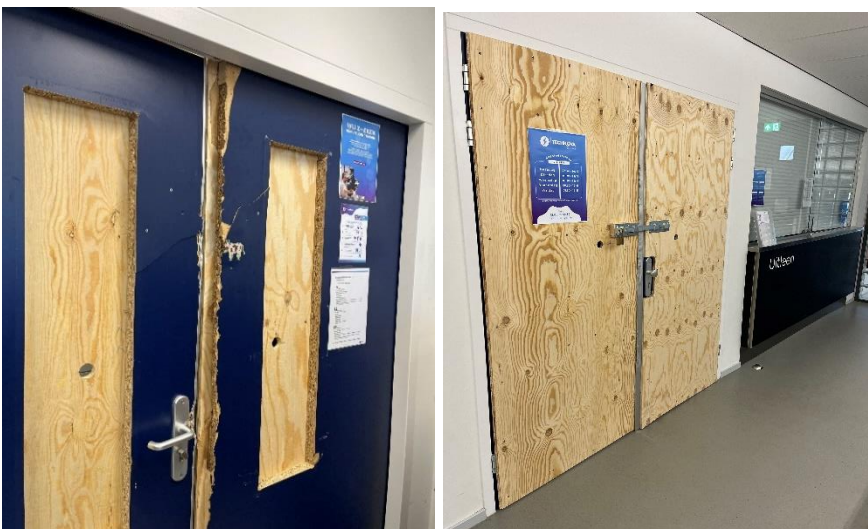
De beschadigde buitendeur kon na een geringe ingreep door medewerkers van verzekerde weer worden gesloten. De vernielde binnendeuren werden voorzien van een tijdelijke afschotting met sluitwerk.

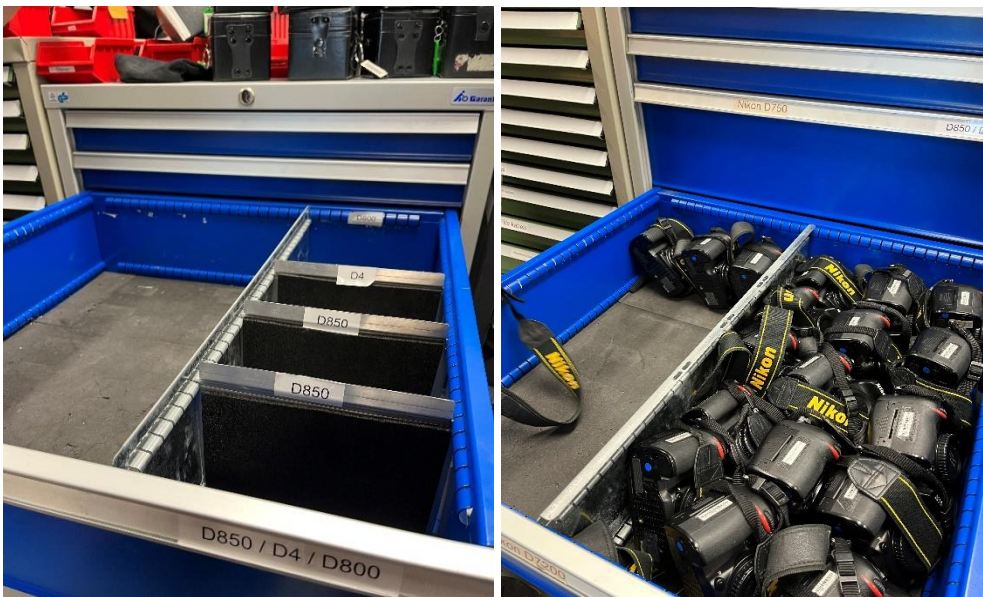
De daders namen een enorme hoeveelheid Nikon (foto)camera-body's en objectieven mee. Ons werden de grotendeels lege lades getoond.

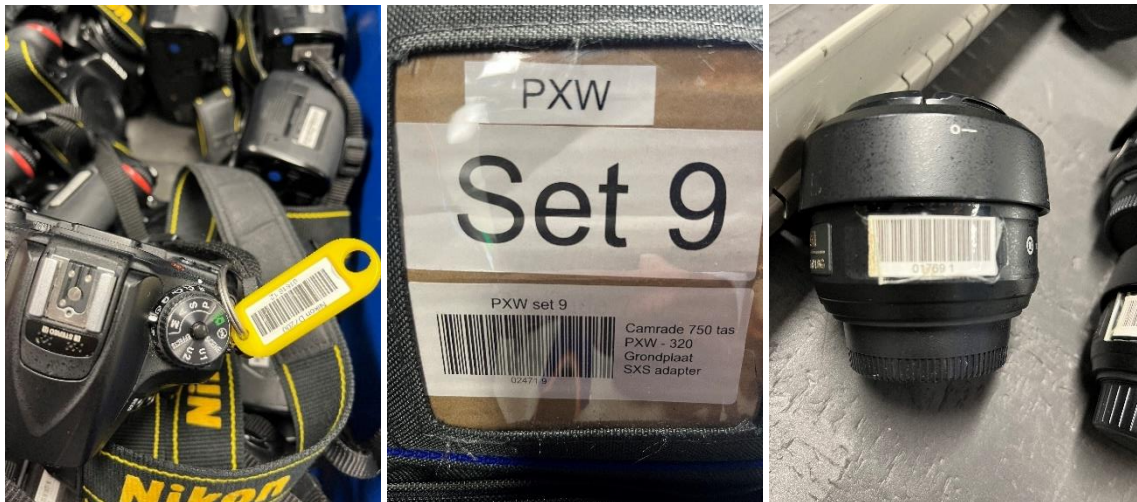
Wij hebben inzage gehad in de geautomatiseerde voorraadregistratie. Elk onderdeel is gelabeld met een unieke barcode.
