# Scios Scope 8

## Inspectie van Elektrische Installaties

### Gemeente Albrandswaard

Zwembad Albrandswaard  
Locatie: Albrandswaardsedijk 188  
te Poortugaal

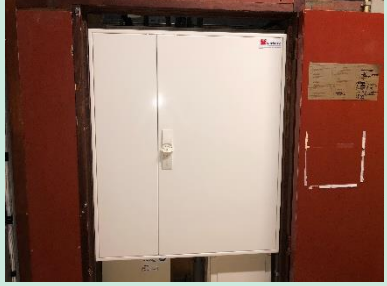
VK
2.	De voorbeveiliging van de verdeler is onbekend, hierdoor is het onduidelijk of de circuitimpedantiemeting voldoet aan de voorbeveiligingen.	3

Nr.	Geconstateerd gebrek of fout	Gebrek	Foto/locatie
1.	Aanduiding (codering) verdeler ( unieke kastnaam ) aan de buitenzijde ontbreekt.	4

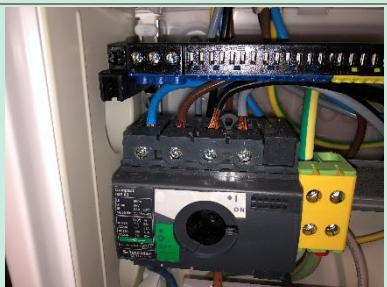
PV-Verdeelkast
4.	De contactdoos hangt los.	3

VK
3.	De aders op de groep PV-1 zijn niet deugdelijk aangesloten. De isolatie is erg ver aangesneden waardoor het koper te ruim open is.	3

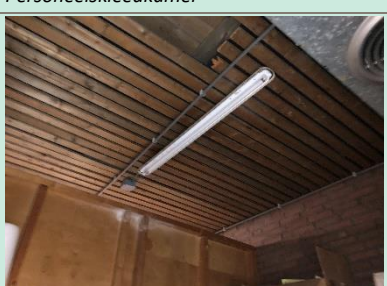
Opslag

Personeelskleedkamer
5.	De afschermkap ontbreekt bij het verlichtingsarmatuur.	4

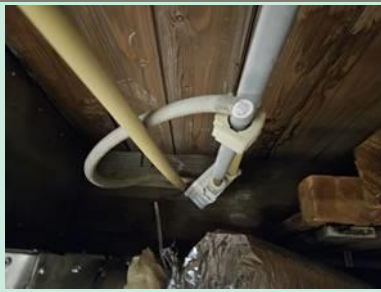
Centrale hal ontvangst
7.	Boven het systeem plafond zijn enkele oude installatiedelen nog aanwezig. Oud en open verlichtingsarmatuur nog aanwezig en losse bedrading is nog aanwezig en geïsoleerd op lasklemmen.	3

Nr.	Geconstateerd gebrek of fout	Gebrek	Foto/locatie
6.	Boven het systeem plafond zijn enkele oude installatiedelen nog aanwezig. Er is een afgeknipte kabel, er zijn enkele losse ongeïsoleerde aders en er zijn enkele loshangende kabeldozen aanwezig.	3

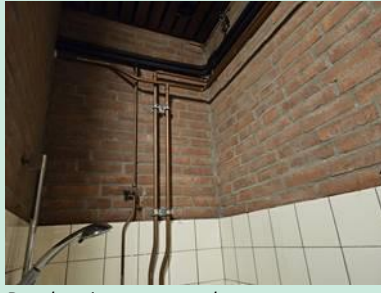
Doucheruimte personeel
9.	Lasdoos is open en bedrading steekt uit. De deksel ontbreekt.	3

Toilet
8.	De vreemdgeleidendedelen (waterleidingen en de vloer) zijn niet vereffend. Er dient een centraal aardpunt aanwezig te zijn waarmee deze delen plaatselijk verbonden zijn.	2

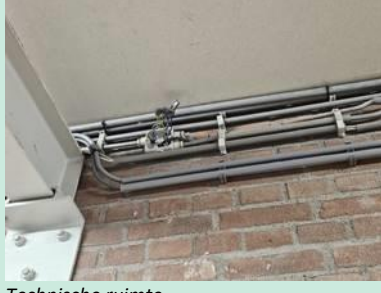
Technische ruimte
10.	Lasdoos is open en bedrading steekt uit. De deksel ontbreekt.	3

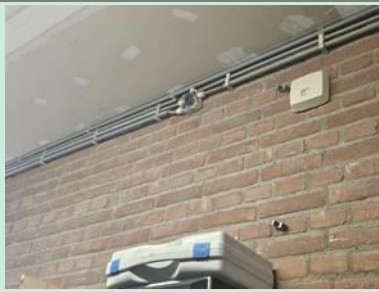
Technische ruimte
12.	Er zijn een aantal open verlichtingsarmaturen aanwezig op de plafonds en de wanden van de rondgang.	3

Nr.	Geconstateerd gebrek of fout	Gebrek	Foto/locatie
11.	Lasdoos is open en bedrading steekt uit. De deksel ontbreekt.	3

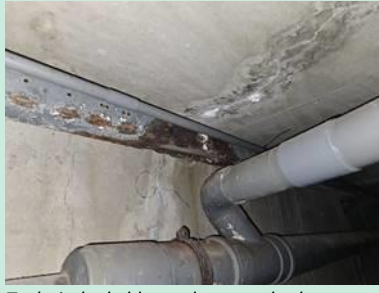
Technische kelder onder zwembad
14.	Noodverlichtingsarmatuur staat in storing en staat vol met water.	3

Technische kelder onder zwembad
13.	Een aantal kabelgoten zijn aangetast door oxidatie	4

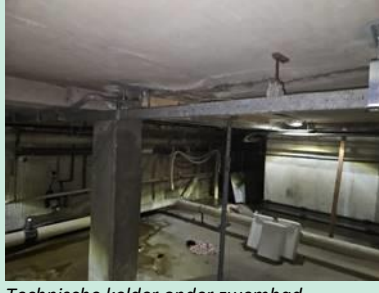
Technische kelder onder zwembad
15.	Kabelgoten zijn niet verbonden met een vereffeningsleiding.	2
