# WiFi Site Survey Rapport voor Gemeente Hoogeveen

Hoogeveen & Zuidwolde

24 juni 2020

Versie 1.6

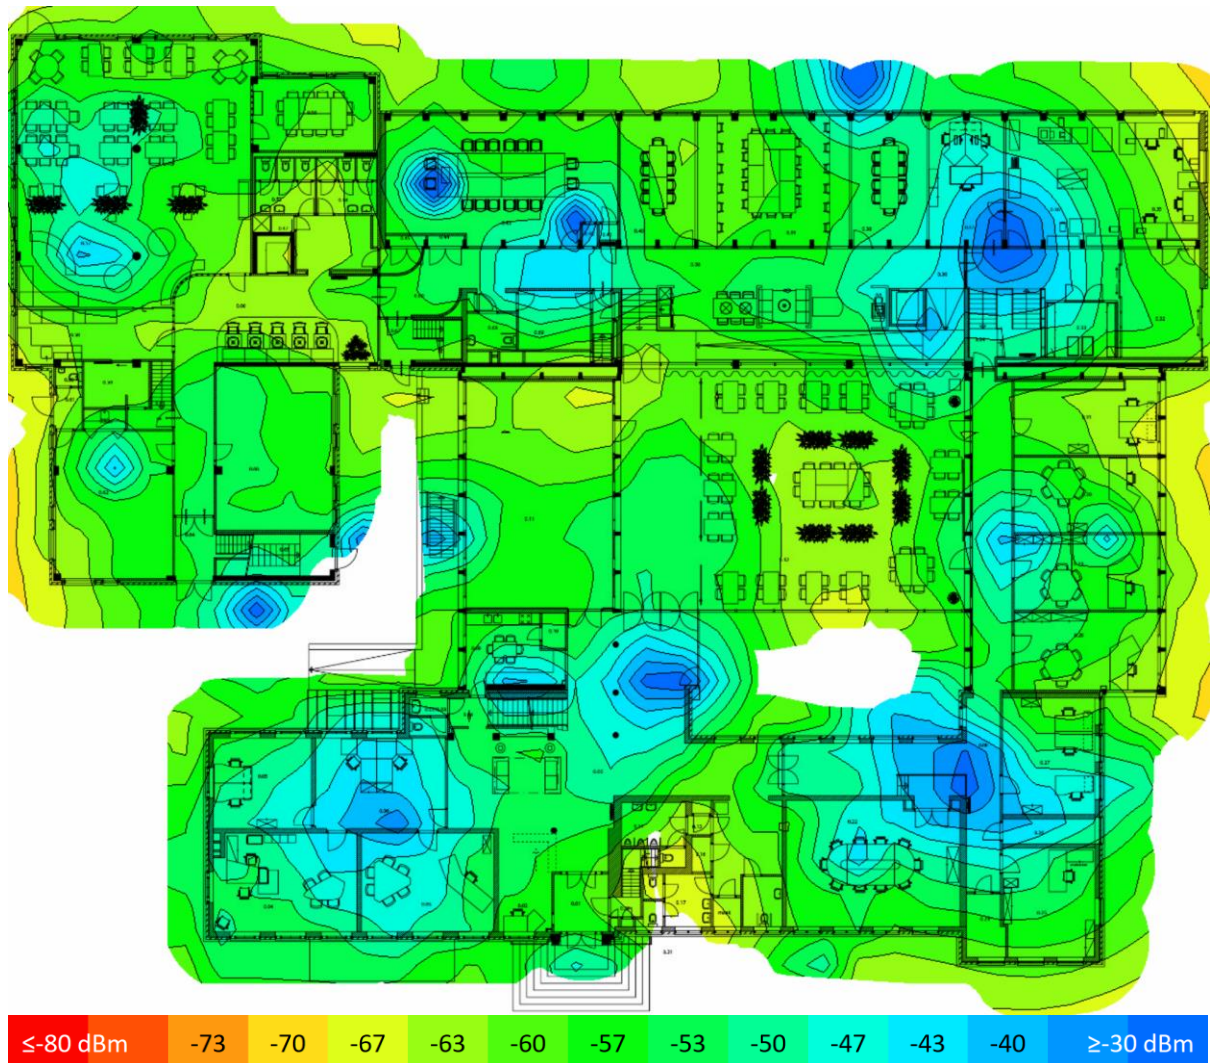
### Raadhuis Begane Grond 2,4 GHz - dekking

De WiFi dekking afgebeeld op bovenstaande afbeelding voldoet overal aan de gestelde eis van -65 dBm signaalsterkte op de 2,4 GHz band. Dit wordt veroorzaakt door dat er in deze gebieden geen of onvoldoende access points aanwezig zijn.

Tevens is mij opgevallen dat de access points te dicht bij de muur zijn gemonteerd, het advies hierbij is om alle access point welke te dicht bij de muur zijn gemonteerd, minimaal 1 meter van de muur te monteren of naar het midden van de gang te verplaatsen.

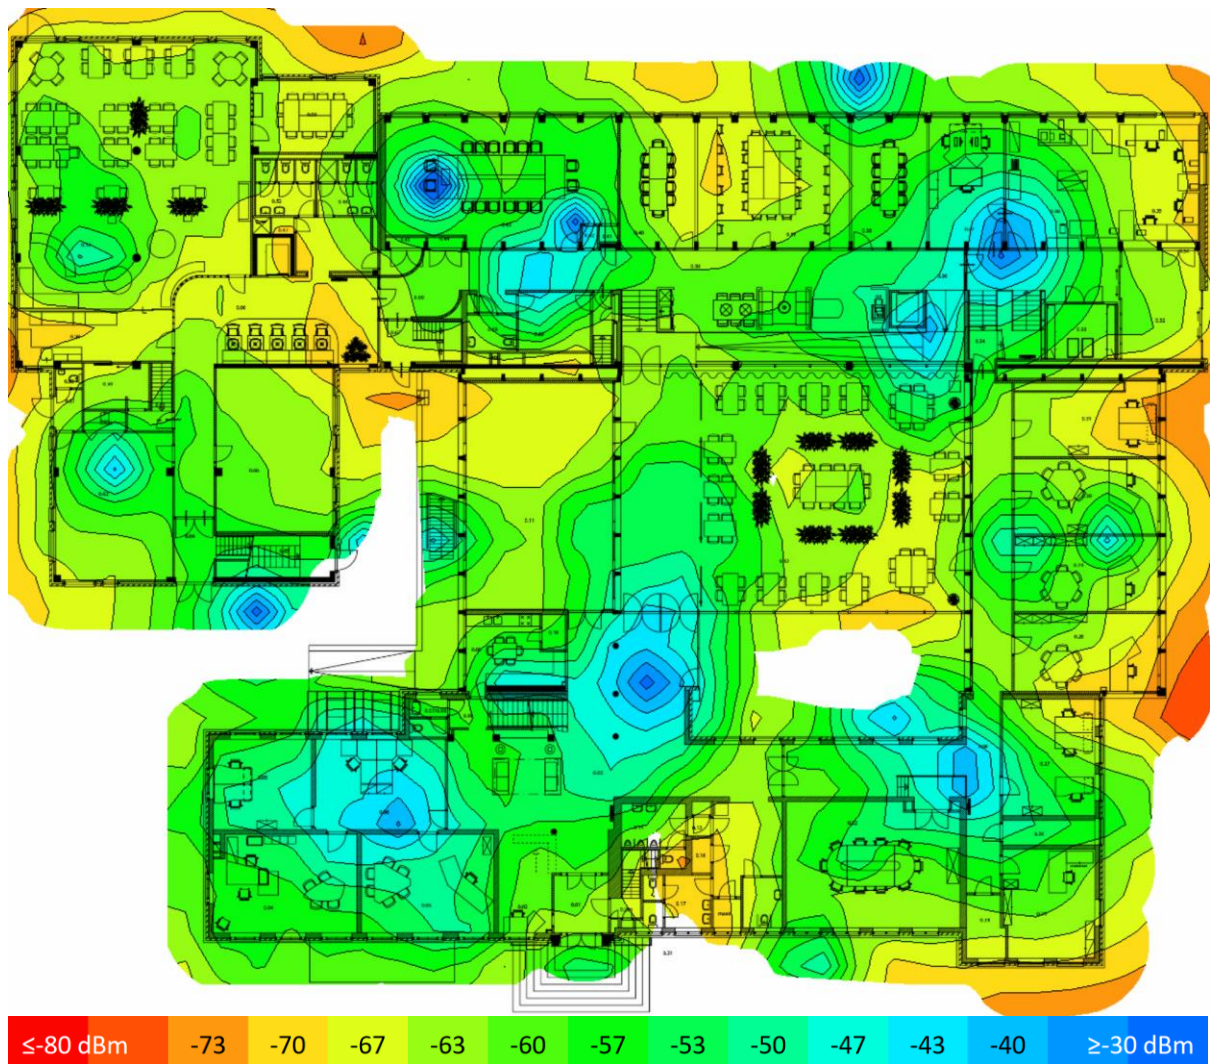
## Raadhuis grond 5 GHz - dekking

De WiFi dekking afgebeeld op bovenstaande afbeelding voldoet in de oranje & rode gebieden niet aan de gestelde eis van -65 dBm signaalsterkte op de 5 GHz band. Dit wordt veroorzaakt door dat er in deze gebieden geen of onvoldoende access points aanwezig zijn.

Tevens is mij opgevallen dat de access points te dicht bij de muur zijn gemonteerd, het advies hierbij is om alle access point welke te dicht bij de muur zijn gemonteerd, minimaal 1 meter van de muur te monteren of naar het midden van de gang te verplaatsen.

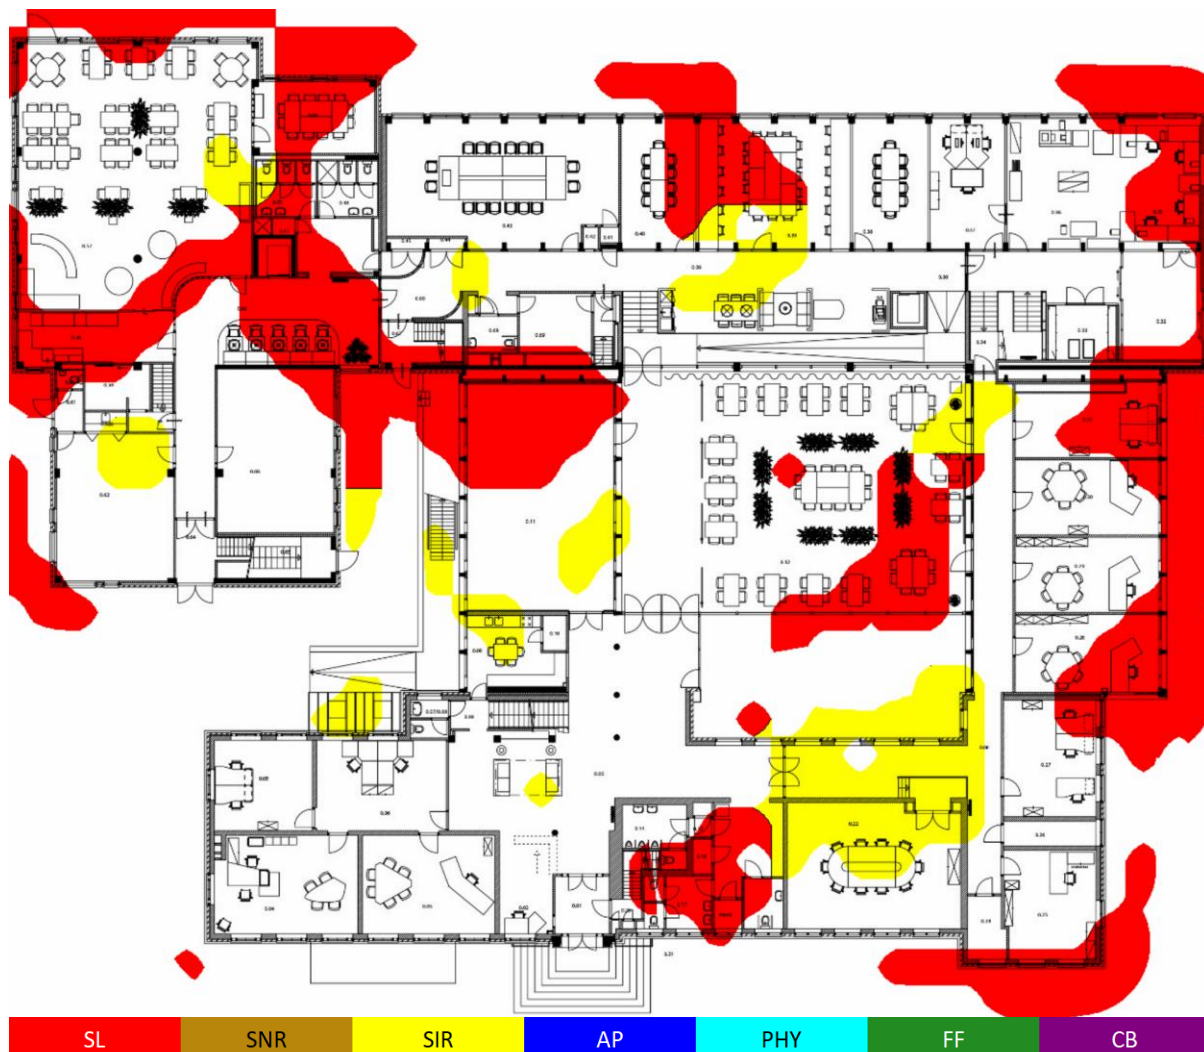
## Raadhuis Begane grond - Vereisten -65 dBm

De rode gebieden (SL= Signal Level) op bovenstaande afbeelding voldoen niet aan de gestelde eis van -65 dBm signaalsterkte op de 5 GHz band. Dit wordt veroorzaakt door dat er in deze gebieden geen of onvoldoende access points aanwezig zijn.

Tevens is mij opgevallen dat de access points te dicht bij de muur zijn gemonteerd, het advies hierbij is om alle access point welke te dicht bij de muur zijn gemonteerd, minimaal 1 meter van de muur te monteren of naar het midden van de gang te verplaatsen.

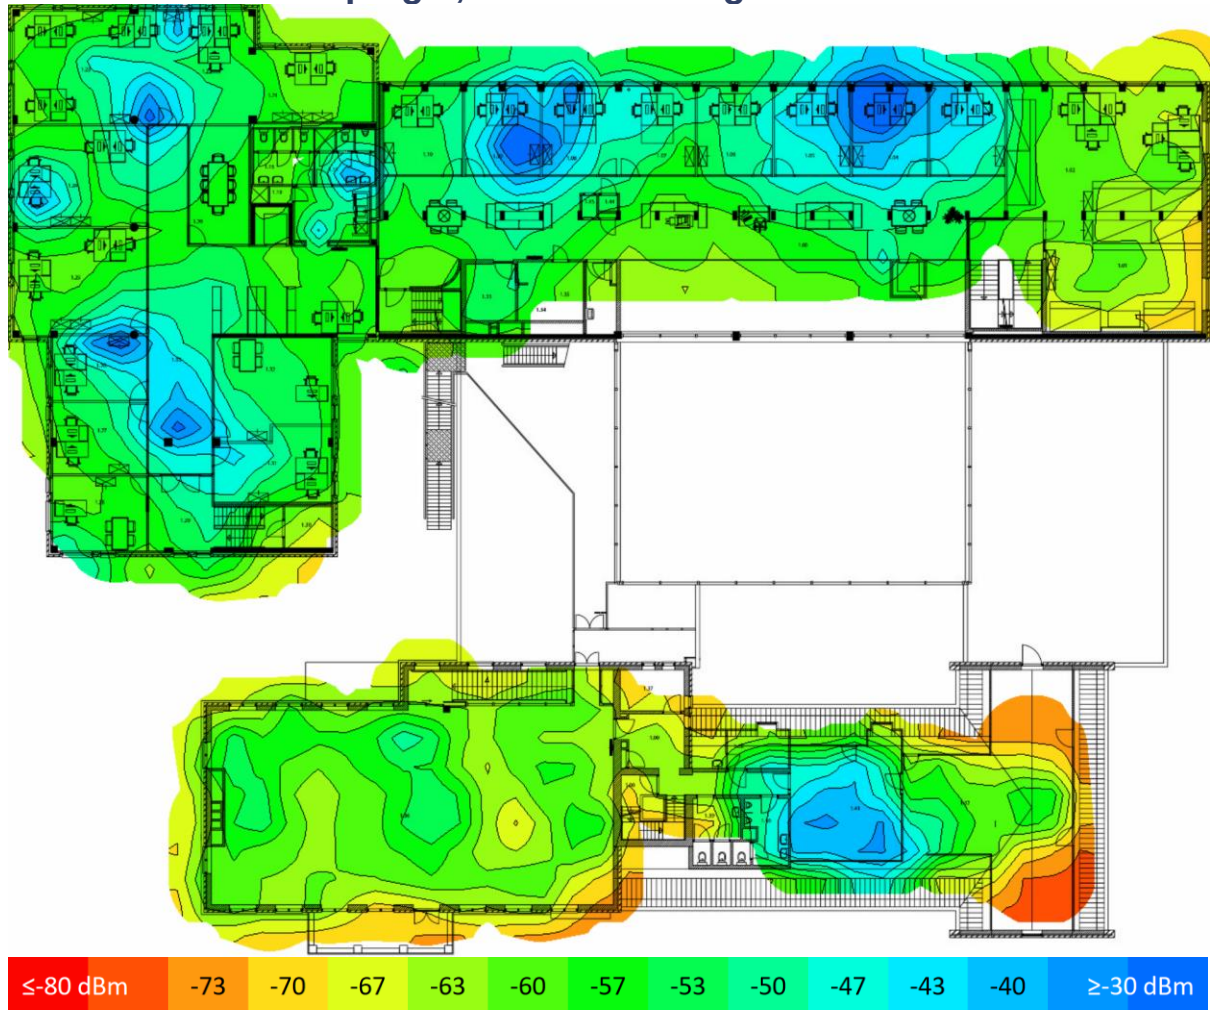
## Raadhuis 1<sup>e</sup> Verdieping 2,4 GHz - dekking

De WiFi dekking afgebeeld op bovenstaande afbeelding voldoet in de oranje & rode gebieden niet aan de gestelde eis van -65 dBm signaalsterkte op de 2,4 GHz band. Dit wordt veroorzaakt door dat er in deze gebieden geen of onvoldoende access points aanwezig zijn.

Tevens is mij opgevallen dat de access points te dicht bij de muur zijn gemonteerd, het advies hierbij is om alle access point welke te dicht bij de muur zijn gemonteerd, minimaal 1 meter van de muur te monteren of naar het midden van de gang te verplaatsen.

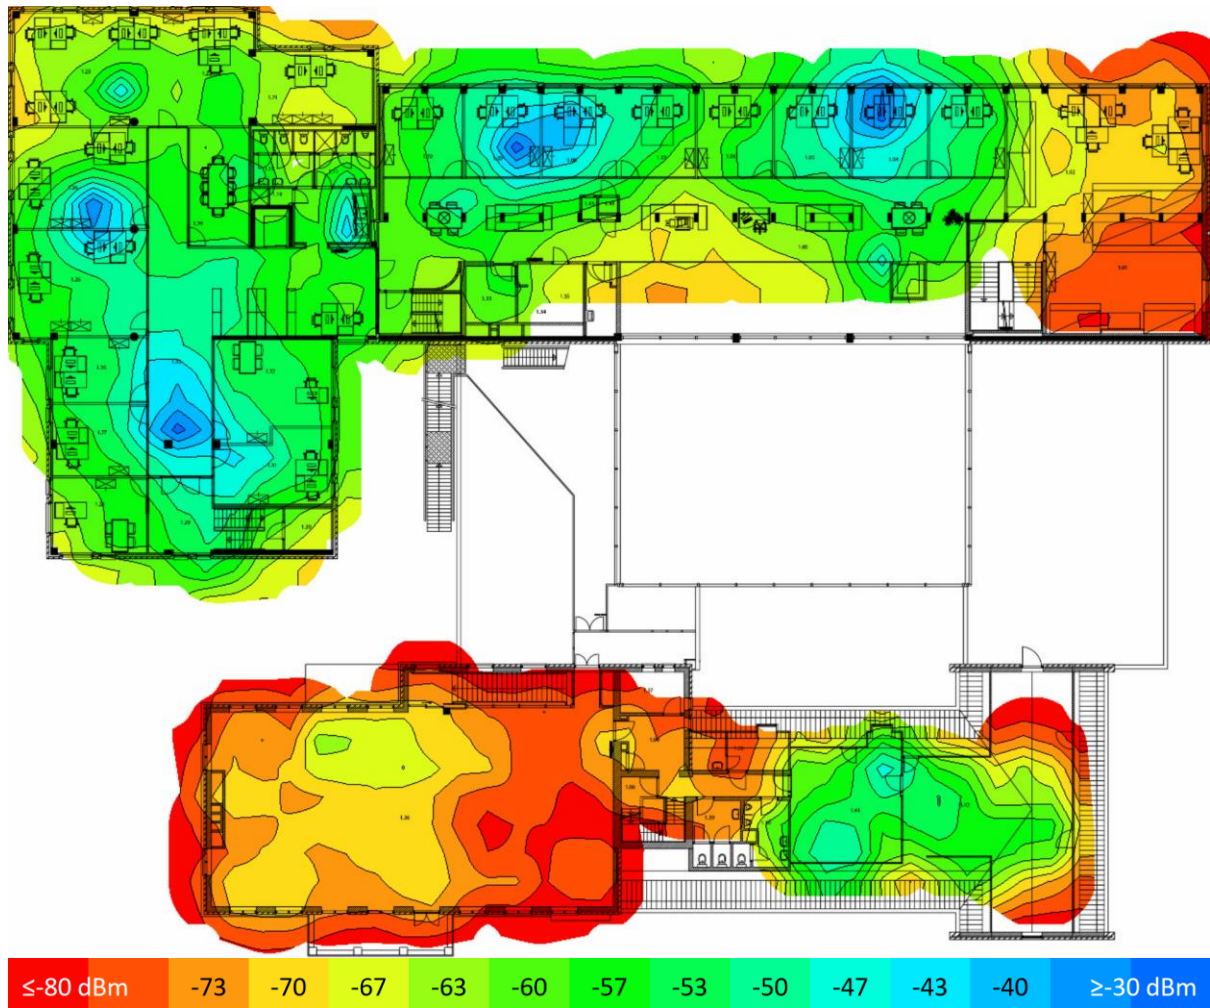
## Raadhuis 1<sup>e</sup> Verdieping 5 GHz - dekking

De WiFi dekking afgebeeld op bovenstaande afbeelding voldoet in de oranje & rode gebieden niet aan de gestelde eis van -65 dBm signaalsterkte op de 5 GHz band. Dit wordt veroorzaakt door dat er in deze gebieden geen of onvoldoende access points aanwezig zijn.

Tevens is mij opgevallen dat de access points te dicht bij de muur zijn gemonteerd, het advies hierbij is om alle access point welke te dicht bij de muur zijn gemonteerd, minimaal 1 meter van de muur te monteren of naar het midden van de gang te verplaatsen.

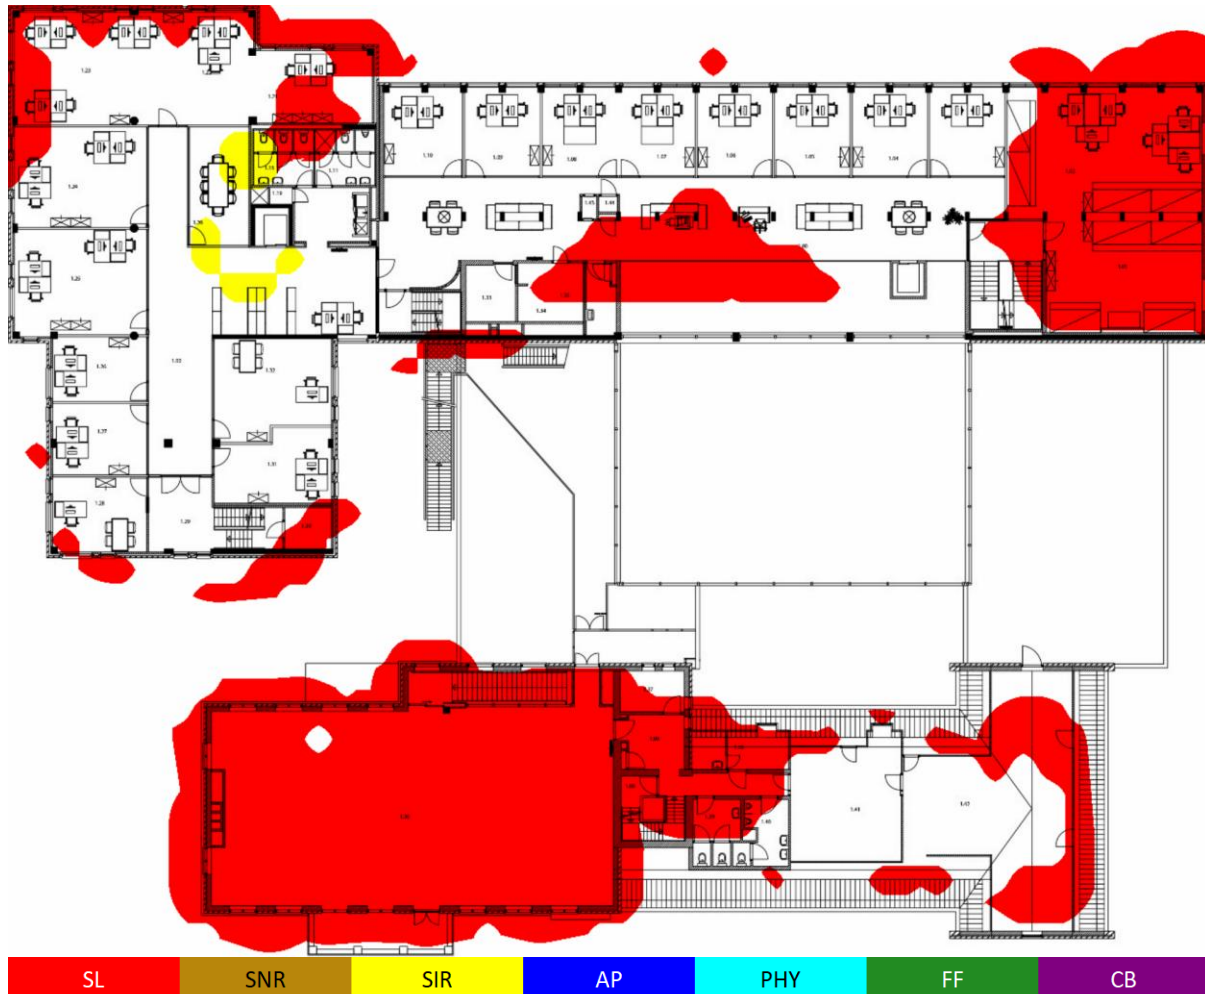
## Raadhuis 1<sup>e</sup> Verdieping – Vereisten -65 dBm

De rode gebieden (SL= Signal Level) op bovenstaande afbeelding voldoen niet aan de gestelde eis van -65 dBm signaalsterkte op de 5 GHz band. Dit wordt veroorzaakt door dat er in deze gebieden geen of onvoldoende access points aanwezig zijn. In de raadzaal hangen voldoende AP's en ik vermoed dat daar iets met de configuratie niet in orde is.

Tevens is mij opgevallen dat de access points te dicht bij de muur zijn gemonteerd, het advies hierbij is om alle access point welke te dicht bij de muur zijn gemonteerd, minimaal 1 meter van de muur te monteren of naar het midden van de gang te verplaatsen.

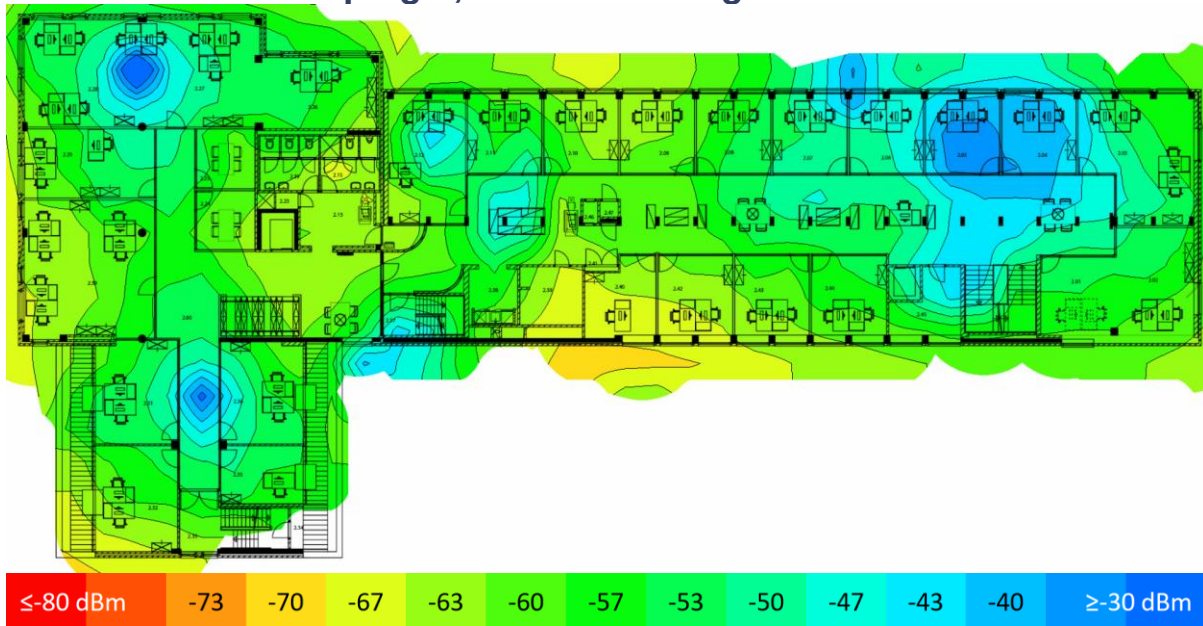
## Raadhuis 2<sup>e</sup> Verdieping 2,4 GHz - dekking

De WiFi dekking afgebeeld op bovenstaande afbeelding voldoet aan de gestelde eis van -65 dBm signaalsterkte op de 2,4 GHz band. Dit wordt veroorzaakt door dat er in deze gebieden geen of onvoldoende access points aanwezig zijn.

Tevens is mij opgevallen dat de access points te dicht bij de muur zijn gemonteerd, het advies hierbij is om alle access point welke te dicht bij de muur zijn gemonteerd, minimaal 1 meter van de muur te monteren of naar het midden van de gang te verplaatsen.

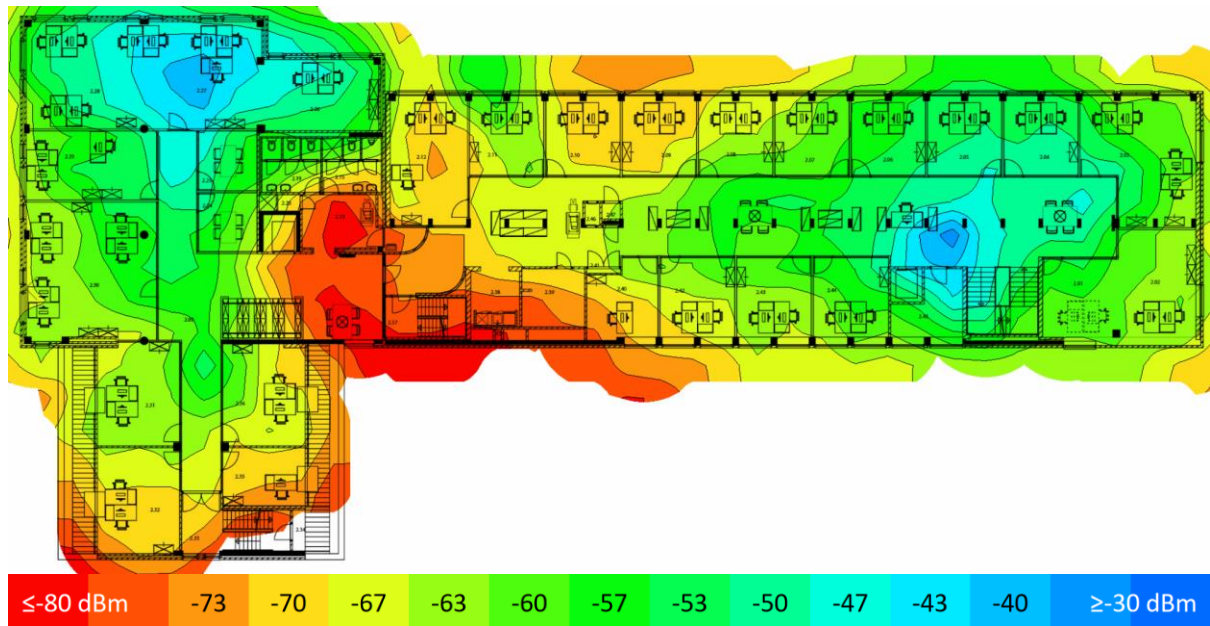
## Raadhuis 2<sup>e</sup> Verdieping 5 GHz - dekking

De WiFi dekking afgebeeld op bovenstaande afbeelding voldoet in de oranje & rode gebieden niet aan de gestelde eis van -65 dBm signaalsterkte op de 5 GHz band. Dit wordt veroorzaakt door dat er in deze gebieden geen of onvoldoende access points aanwezig zijn.

Tevens is mij opgevallen dat de access points te dicht bij de muur zijn gemonteerd, het advies hierbij is om alle access point welke te dicht bij de muur zijn gemonteerd, minimaal 1 meter van de muur te monteren of naar het midden van de gang te verplaatsen.

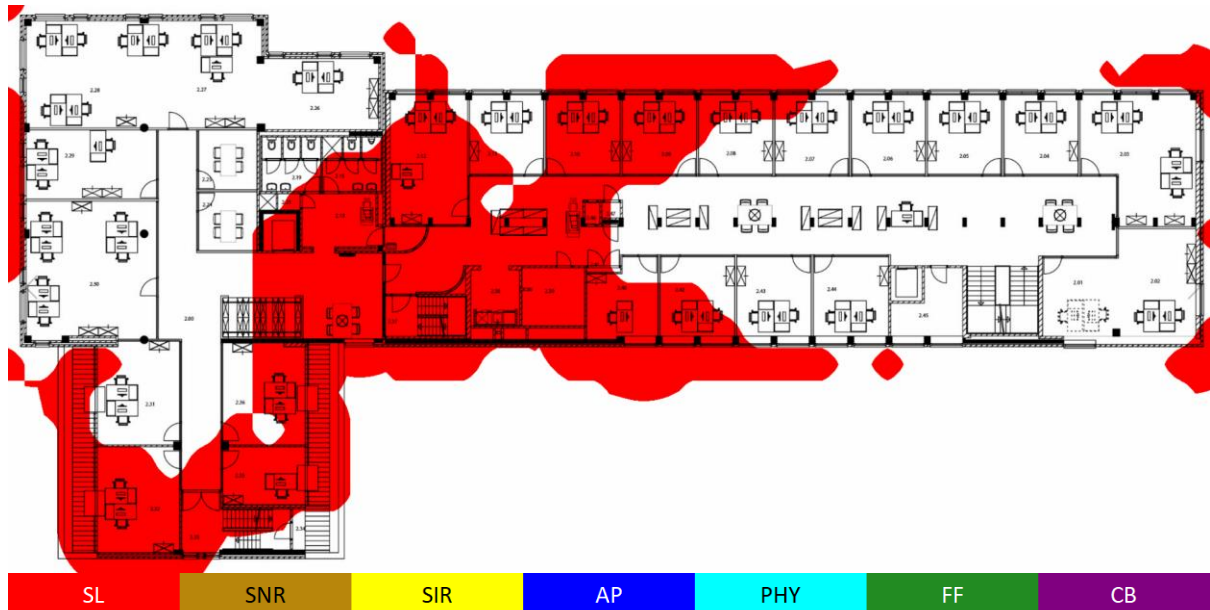
## Raadhuis 2<sup>e</sup> Verdieping – Vereisten -65 dBm

De rode gebieden (SL= Signal Level) op bovenstaande afbeelding voldoen niet aan de gestelde eis van -65 dBm signaalsterkte op de 5 GHz band. Dit wordt veroorzaakt door dat er in deze gebieden geen of onvoldoende access points aanwezig zijn.

Tevens is mij opgevallen dat de access points te dicht bij de muur zijn gemonteerd, het advies hierbij is om alle access point welke te dicht bij de muur zijn gemonteerd, minimaal 1 meter van de muur te monteren of naar het midden van de gang te verplaatsen.

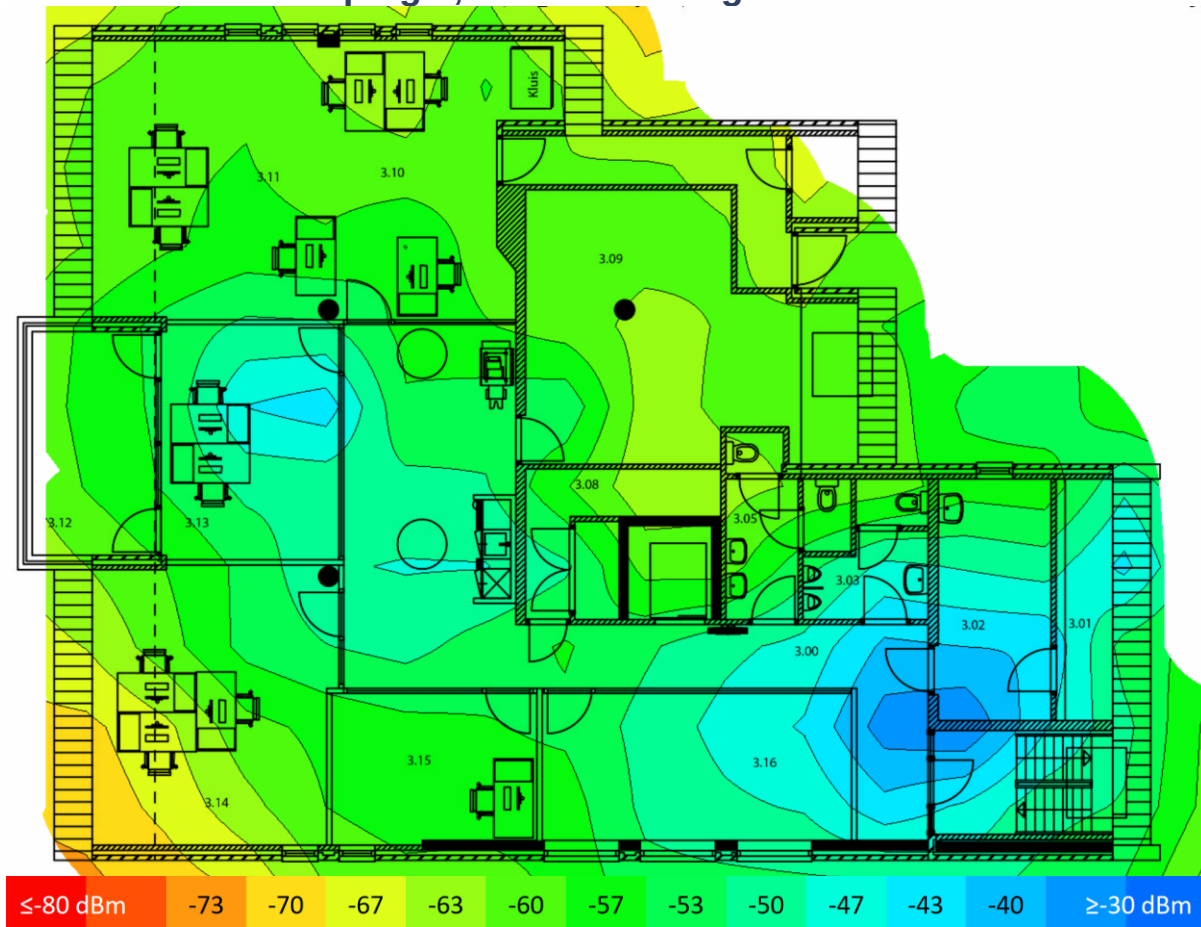
## Raadhuis 3<sup>e</sup> Verdieping 2,4 GHz - dekking

De WiFi dekking afgebeeld op bovenstaande afbeelding voldoet aan de gestelde eis van -65 dBm signaalsterkte op de 2,4 GHz band. Dit wordt veroorzaakt door dat er in deze gebieden geen of onvoldoende access points aanwezig zijn.

Tevens is mij opgevallen dat de access points te dicht bij de muur zijn gemonteerd, het advies hierbij is om alle access point welke te dicht bij de muur zijn gemonteerd, minimaal 1 meter van de muur te monteren of naar het midden van de gang te verplaatsen.

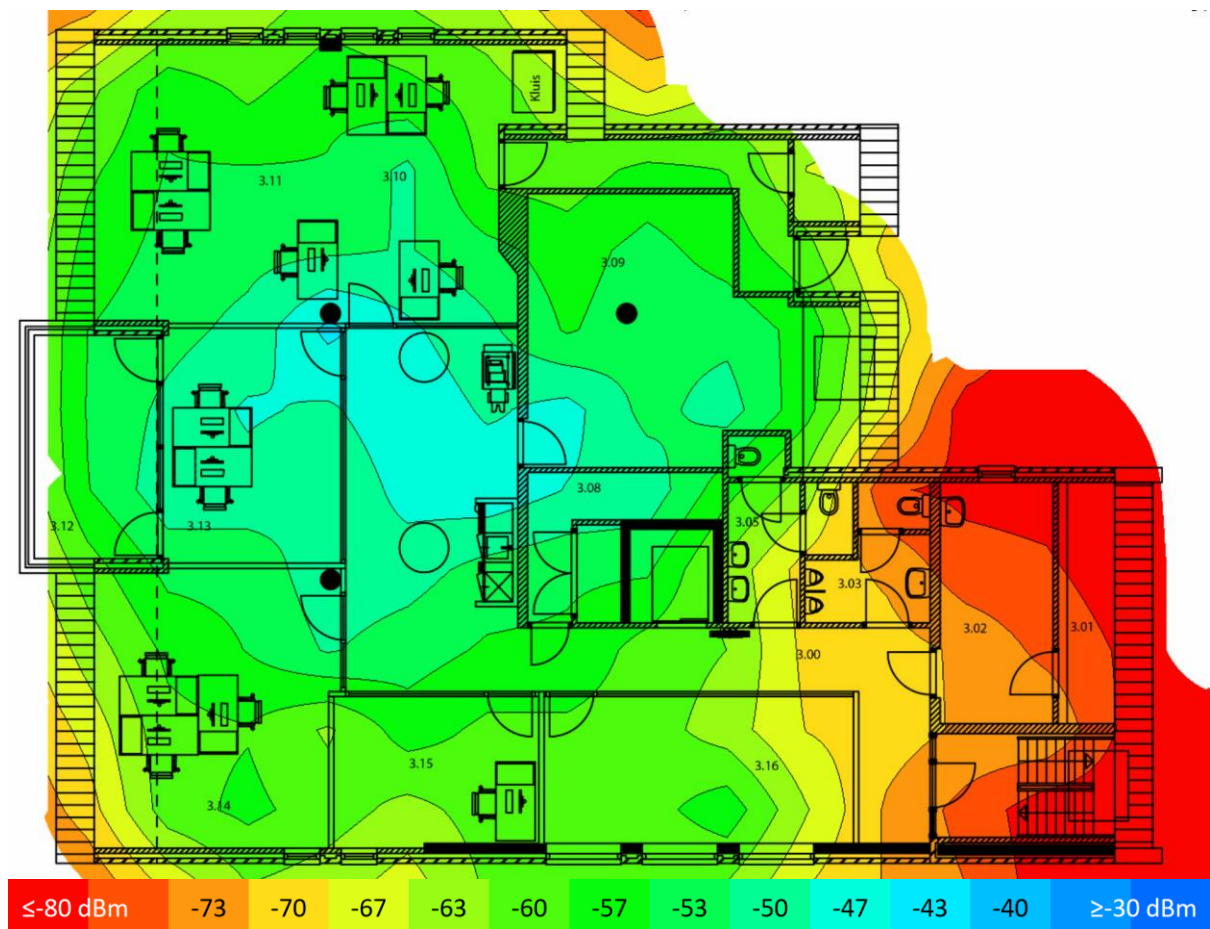
## Raadhuis 3<sup>e</sup> Verdieping 5 GHz - dekking

De WiFi dekking afgebeeld op bovenstaande afbeelding voldoet in de oranje & rode gebieden niet aan de gestelde eis van -65 dBm signaalsterkte op de 5 GHz band. Dit wordt veroorzaakt door dat er in deze gebieden geen of onvoldoende access points aanwezig zijn.

Tevens is mij opgevallen dat de access points te dicht bij de muur zijn gemonteerd, het advies hierbij is om alle access point welke te dicht bij de muur zijn gemonteerd, minimaal 1 meter van de muur te monteren of naar het midden van de gang te verplaatsen.

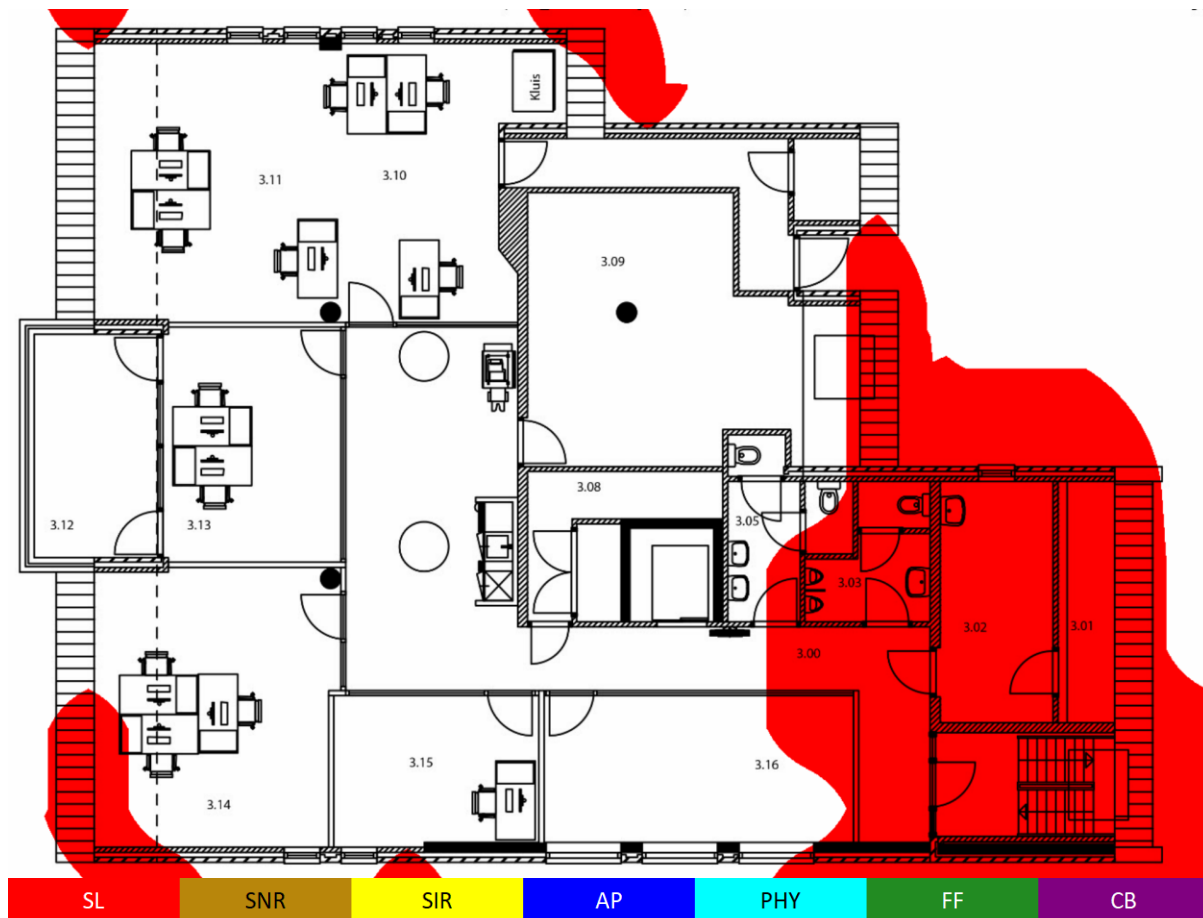
## Raadhuis 3<sup>e</sup> Verdieping – Vereisten -65 dBm

De rode gebieden (SL= Signal Level) op bovenstaande afbeelding voldoen niet aan de gestelde eis van -65 dBm signaalsterkte op de 5 GHz band. Dit wordt veroorzaakt door dat er in deze gebieden geen of onvoldoende access points aanwezig zijn.

Tevens is mij opgevallen dat de access points te dicht bij de muur zijn gemonteerd, het advies hierbij is om alle access point welke te dicht bij de muur zijn gemonteerd, minimaal 1 meter van de muur te monteren of naar het midden van de gang te verplaatsen.

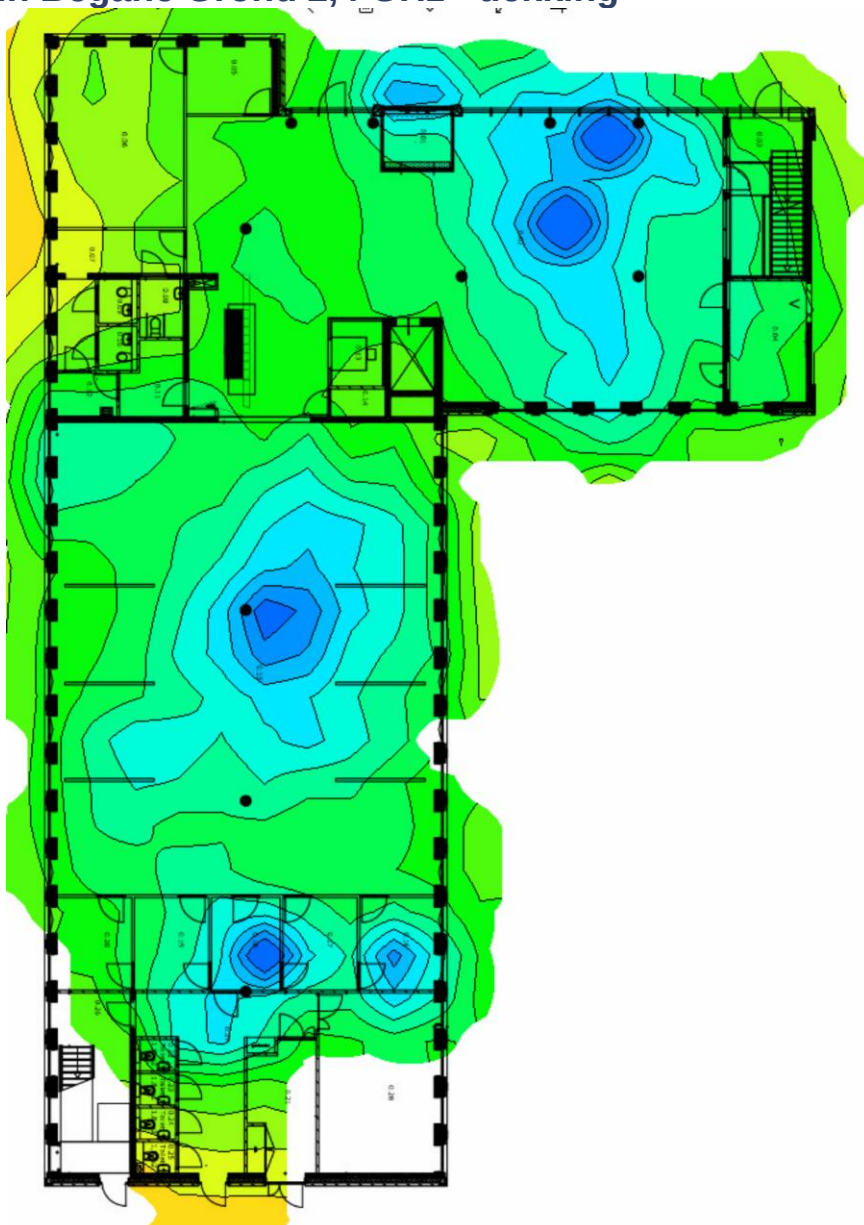
## Werkplein Begane Grond 2,4 GHz - dekking

De WiFi dekking afgebeeld op bovenstaande afbeelding voldoet in de gele gebieden niet aan de gestelde eis van -65 dBm signaalsterkte op de 2,4 GHz band. Dit wordt veroorzaakt door dat er in deze gebieden geen of onvoldoende access points aanwezig zijn.

Tevens is mij opgevallen dat de access points te dicht bij de muur zijn gemonteerd, het advies hierbij is om alle access point welke te dicht bij de muur zijn gemonteerd, minimaal 1 meter van de muur te monteren of naar het midden van de gang te verplaatsen.

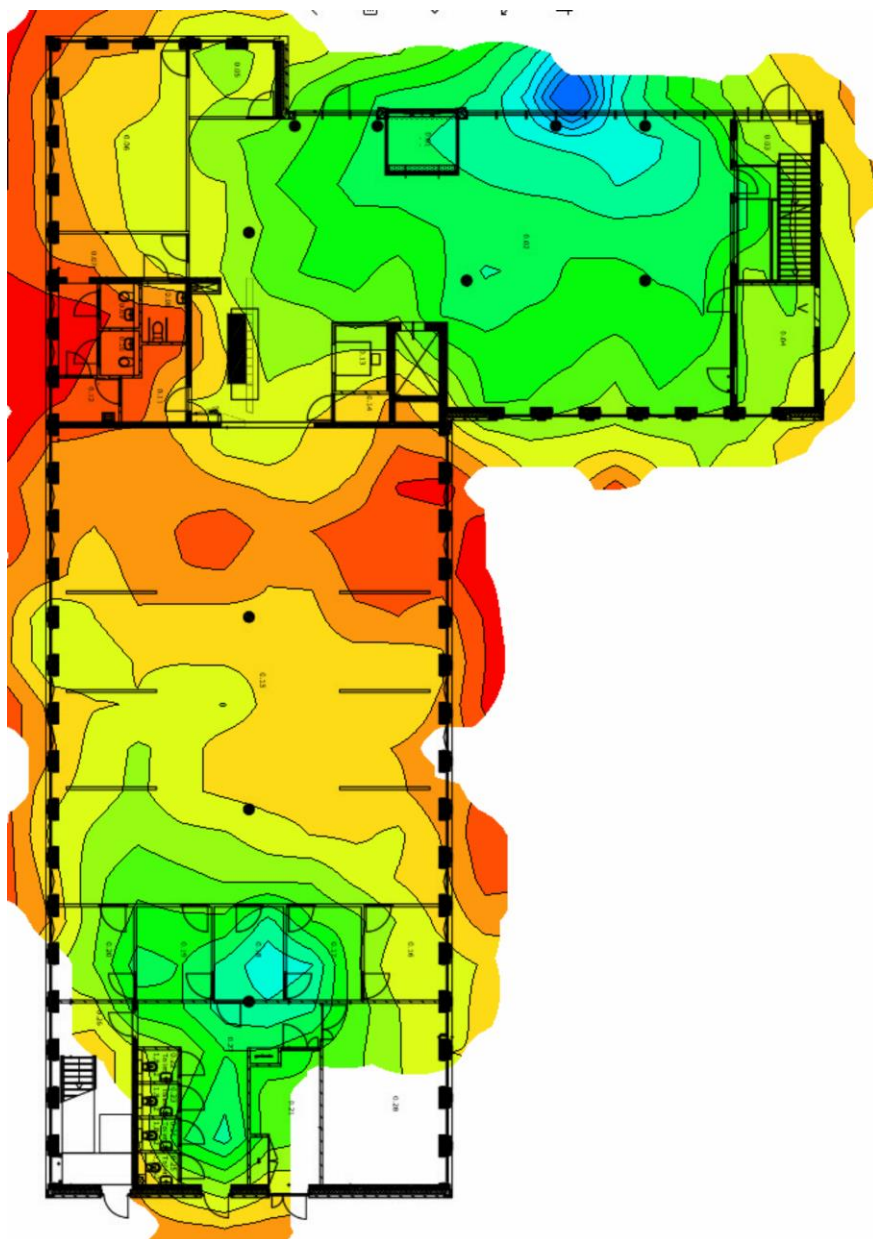
## Werkplein Begane Grond 5 GHz - dekking

De WiFi dekking afgebeeld op bovenstaande afbeelding voldoet in de oranje & rode gebieden niet aan de gestelde eis van -65 dBm signaalsterkte op de 5 GHz band. Dit wordt veroorzaakt door dat er in deze gebieden geen of onvoldoende access points aanwezig zijn.

Tevens is mij opgevallen dat de access points te dicht bij de muur zijn gemonteerd, het advies hierbij is om alle access point welke te dicht bij de muur zijn gemonteerd, minimaal 1 meter van de muur te monteren of naar het midden van de gang te verplaatsen.

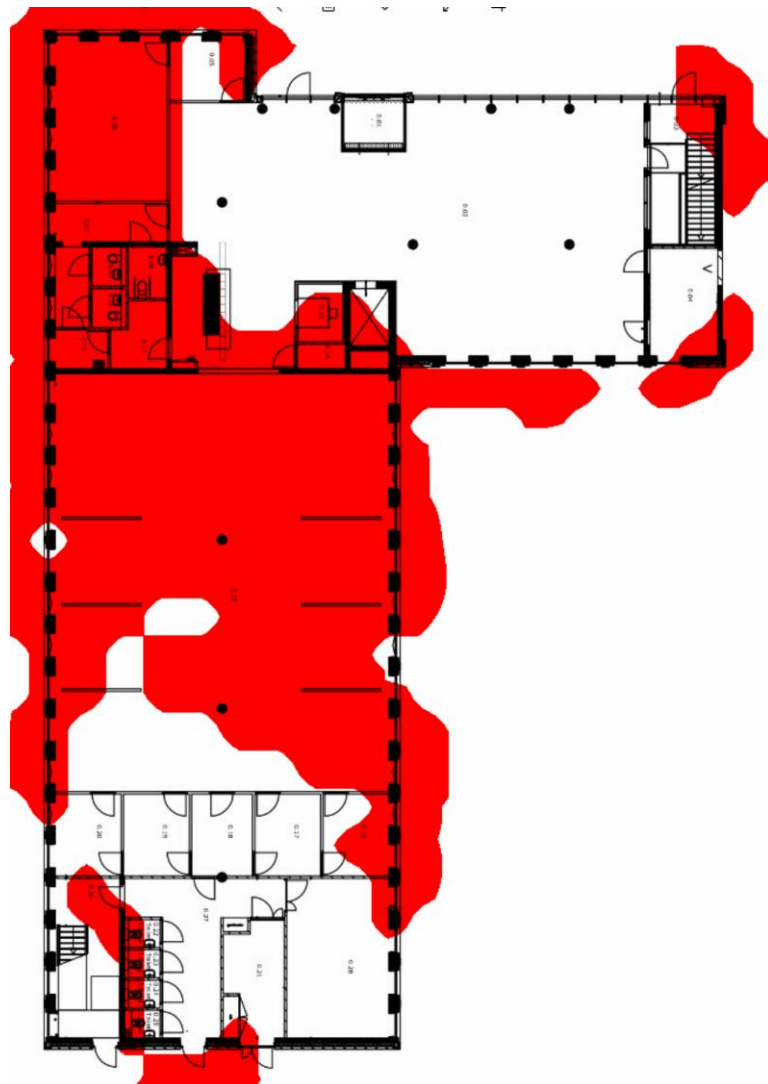
## Werkplein Begane Grond – Vereisten -65 dBm

De rode gebieden (SL= Signal Level) op bovenstaande afbeelding voldoen niet aan de gestelde eis van -65 dBm signaalsterkte op de 5 GHz band. Dit wordt veroorzaakt door dat er in deze gebieden geen of onvoldoende access points aanwezig zijn.

Er hangt wel een AP in het middenstuk. Ik verwacht dat deze een probleem heeft met de 5GHz.

Tevens is mij opgevallen dat de access points te dicht bij de muur zijn gemonteerd, het advies hierbij is om alle access point welke te dicht bij de muur zijn gemonteerd, minimaal 1 meter van de muur te monteren of naar het midden van de gang te verplaatsen.

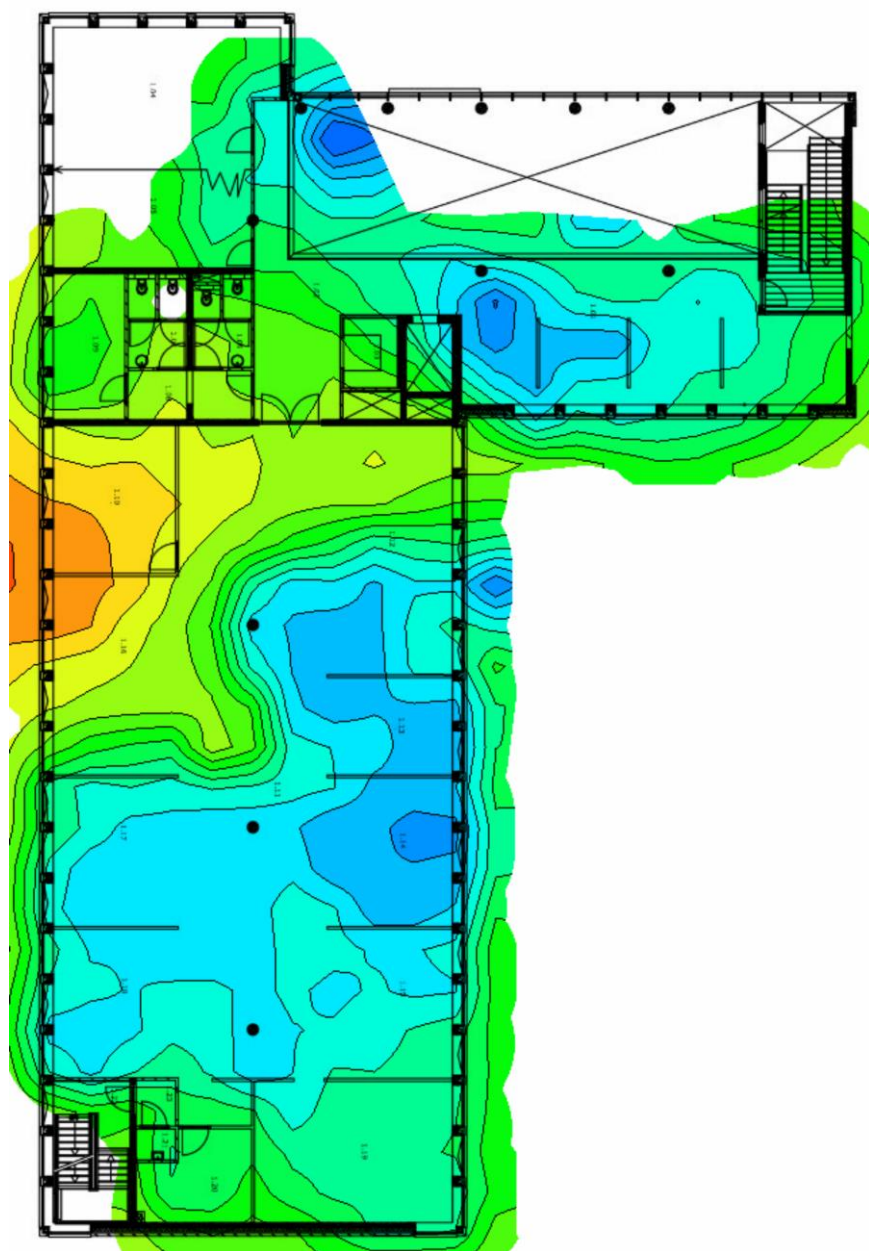
## Werkplein 1e Verdieping 2,4 GHz - dekking

De WiFi dekking afgebeeld op bovenstaande afbeelding voldoet in de oranje & rode gebieden niet aan de gestelde eis van -65 dBm signaalsterkte op de 2,4 GHz band. Dit wordt veroorzaakt door dat er in deze gebieden geen of onvoldoende access points aanwezig zijn.

Tevens is mij opgevallen dat de access points te dicht bij de muur zijn gemonteerd, het advies hierbij is om alle access point welke te dicht bij de muur/paal zijn gemonteerd, minimaal 1 meter van de muur te monteren of naar het midden van de gang te verplaatsen.

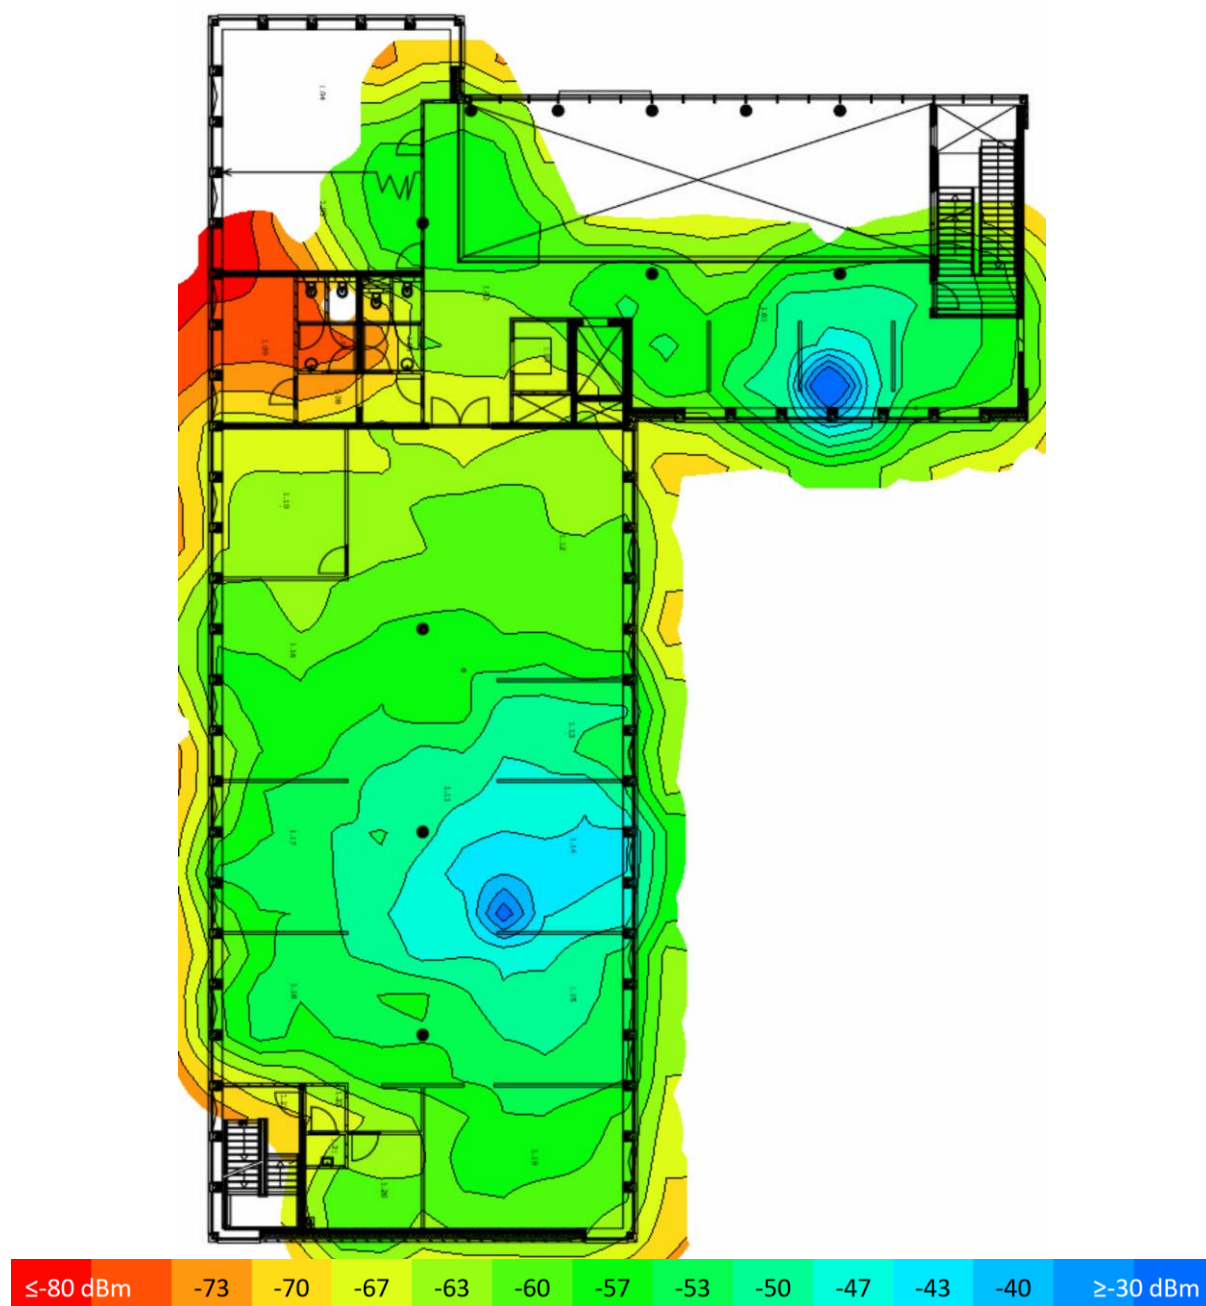
## Werkplein 1e Verdieping 5 GHz - dekking

De WiFi dekking afgebeeld op bovenstaande afbeelding voldoet in de oranje & rode gebieden niet aan de gestelde eis van -65 dBm signaalsterkte op de 5 GHz band. Dit wordt veroorzaakt door dat er in deze gebieden geen of onvoldoende access points aanwezig zijn.

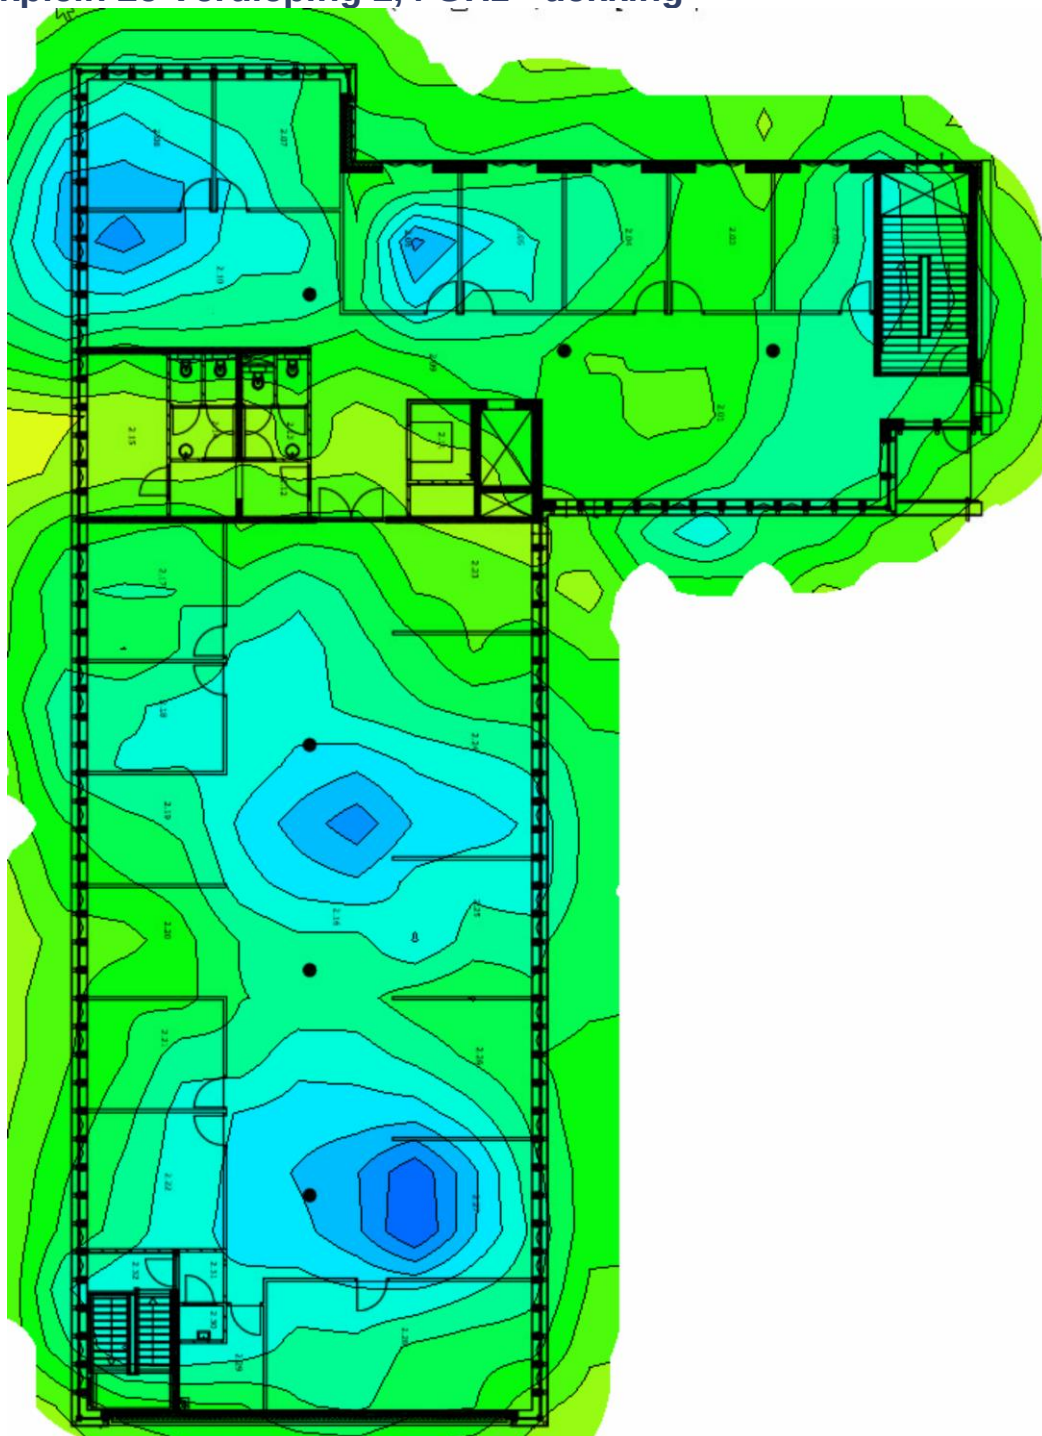
## Werkplein 2e Verdieping 2,4 GHz - dekking

De WiFi dekking afgebeeld op bovenstaande afbeelding voldoet aan de gestelde eis van -65 dBm signaalsterkte op de 2,4 GHz band. Dit wordt veroorzaakt door dat er in deze gebieden geen of onvoldoende access points aanwezig zijn.
