# WiFi Site Survey Rapport voor Gemeente Hoogeveen

Hoogeveen & Zuidwolde

24 juni 2020

Versie 1.6

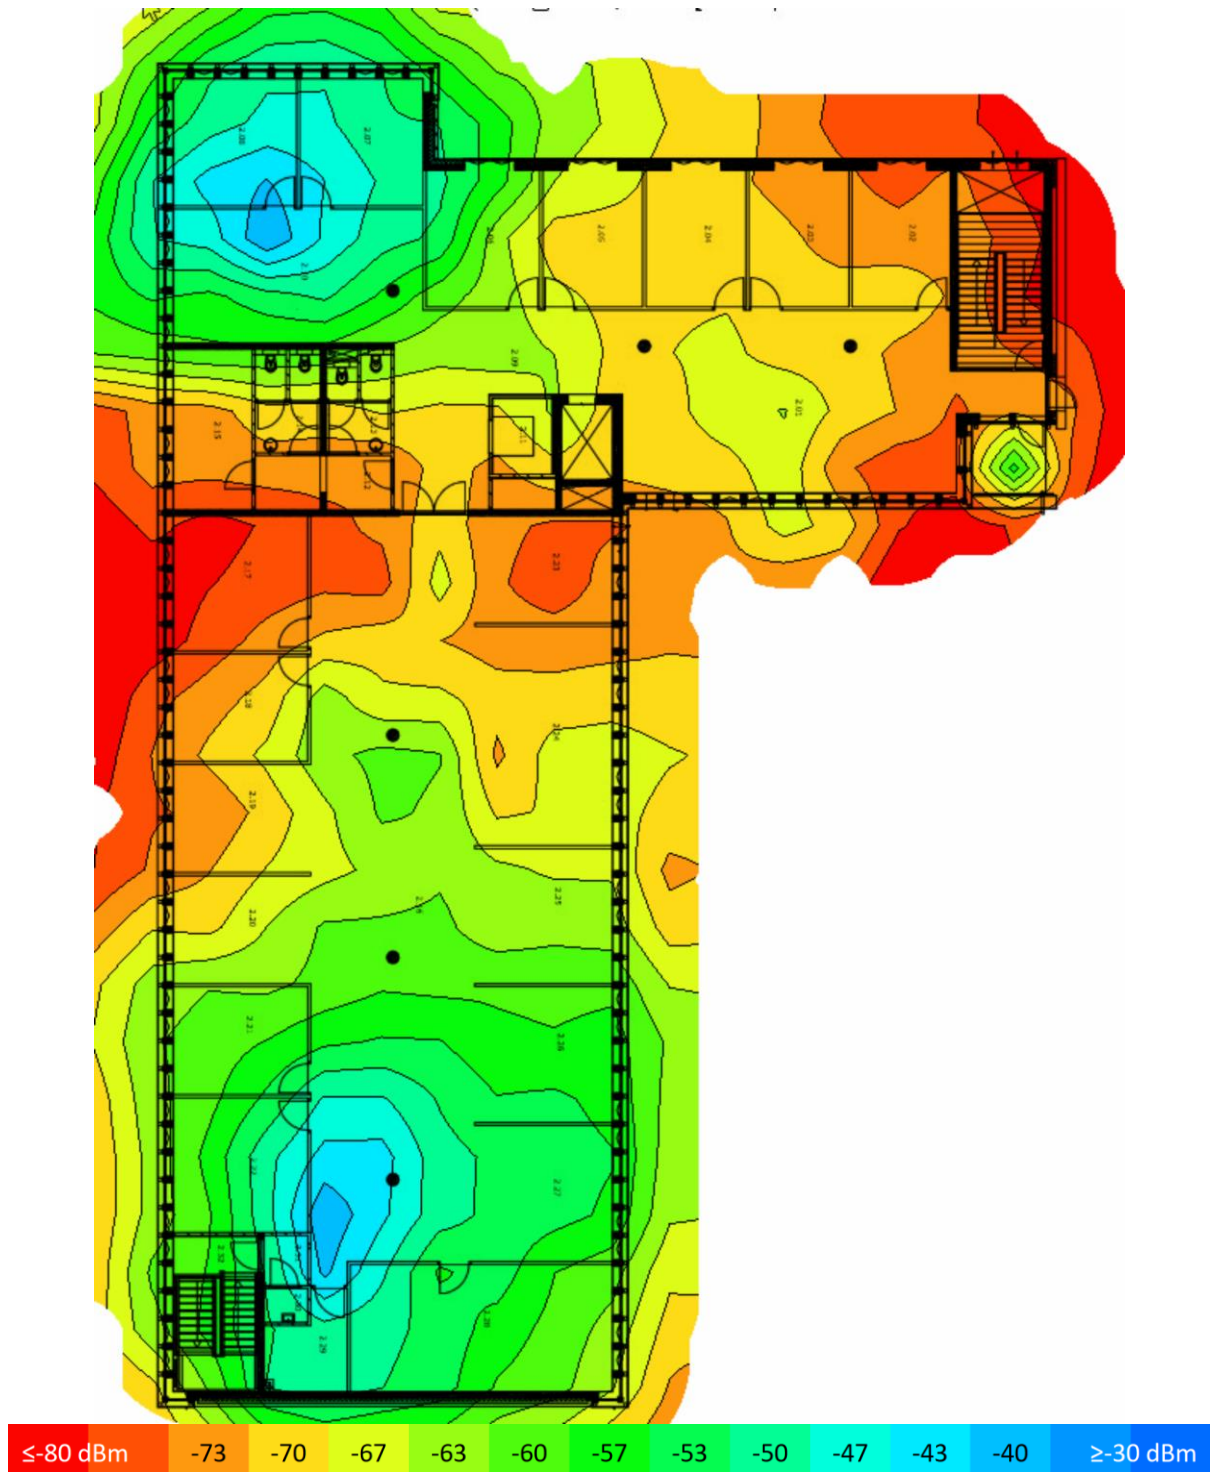
## Werkplein 2e Verdieping 5 GHz - dekking

De WiFi dekking afgebeeld op bovenstaande afbeelding voldoet in de oranje & rode gebieden niet aan de gestelde eis van -65 dBm signaalsterkte op de 5 GHz band. Dit wordt veroorzaakt door dat er in deze gebieden geen of onvoldoende access points aanwezig zijn.

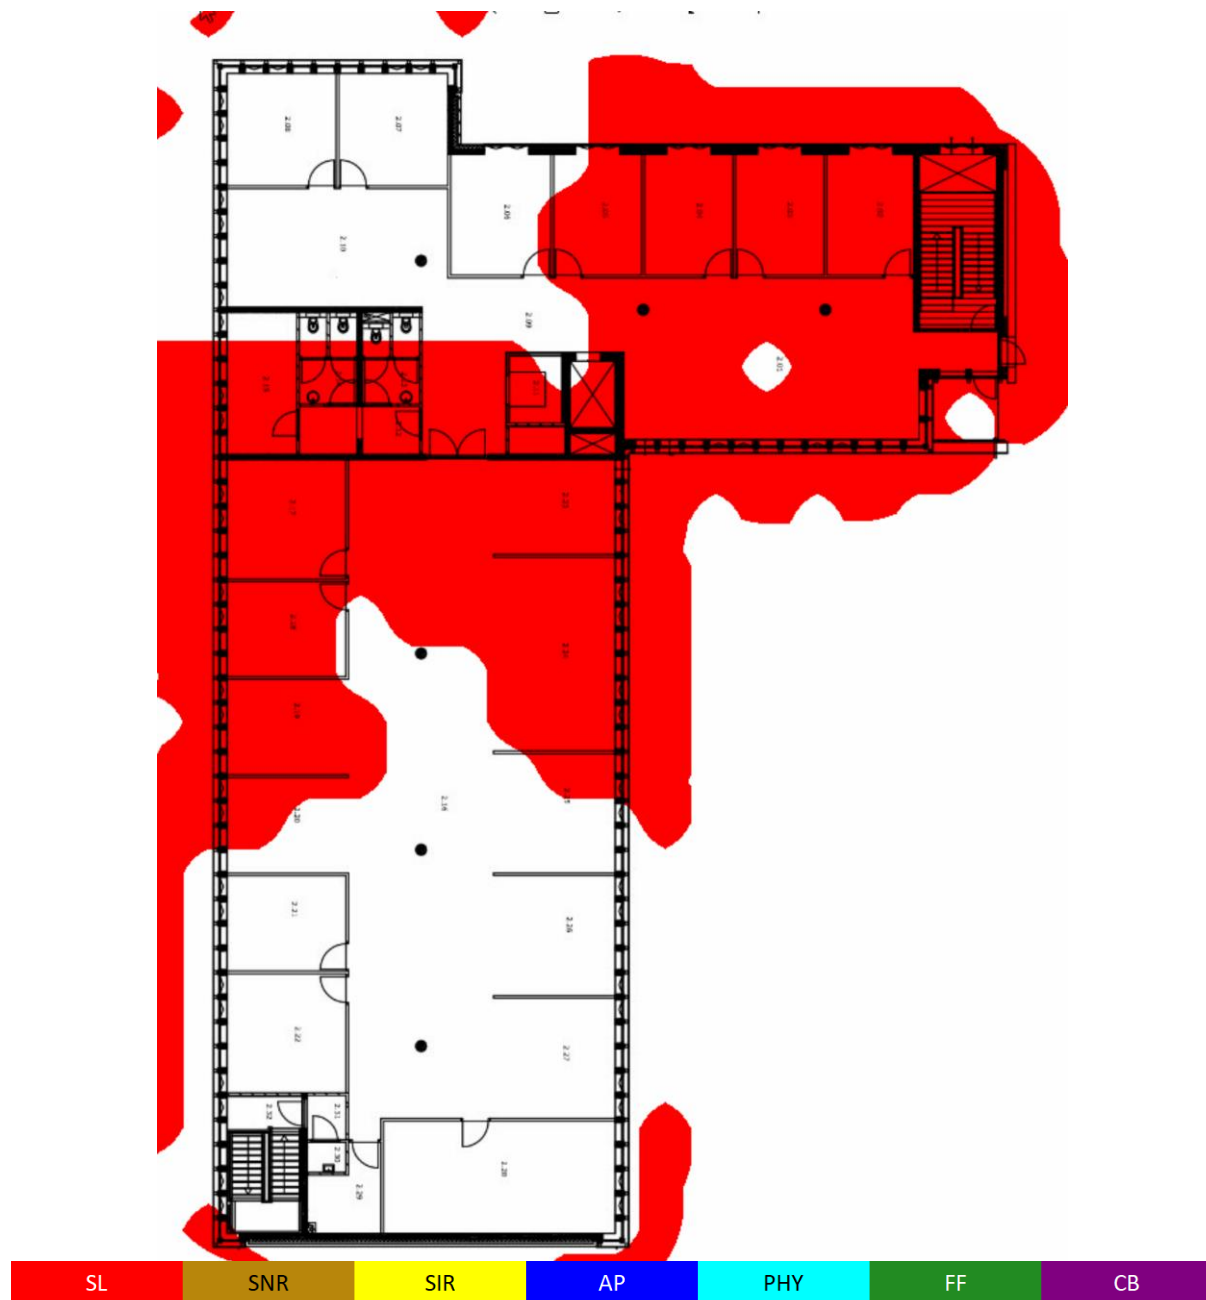
## Werkplein 2e Verdieping – Vereisten -65 dBm

De rode gebieden (SL= Signal Level) op bovenstaande afbeelding voldoen niet aan de gestelde eis van -65 dBm signaalsterkte op de 5 GHz band. Dit wordt veroorzaakt door dat er in deze gebieden geen of onvoldoende access points aanwezig zijn.

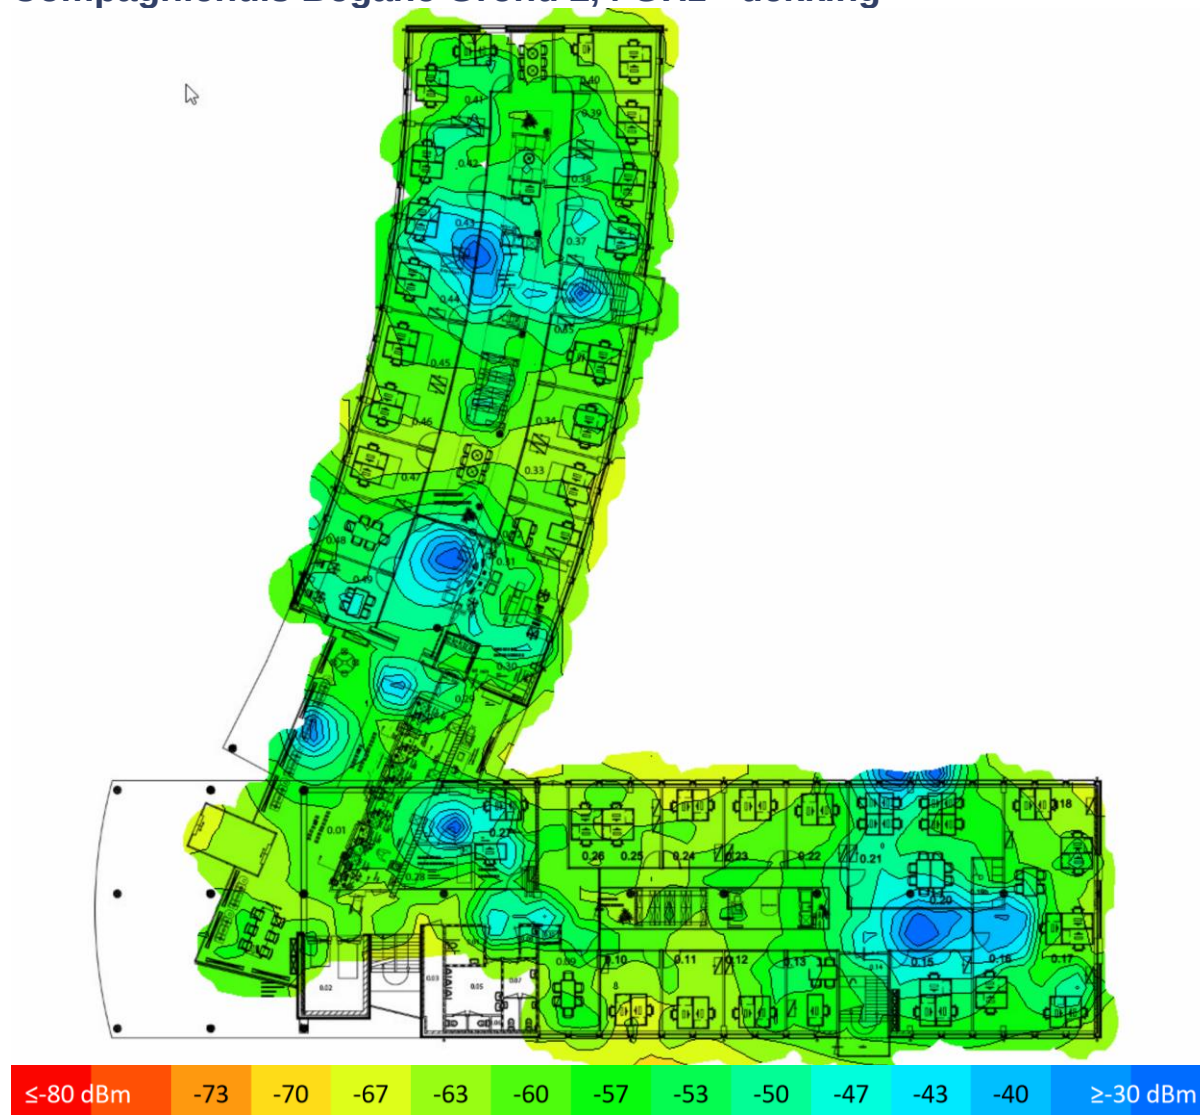
## Compagniehuis Begane Grond 2,4 GHz - dekking

De WiFi dekking afgebeeld op bovenstaande afbeelding voldoet aan de gestelde eis van -65 dBm signaalsterkte op de 2,4 GHz band. Dit wordt veroorzaakt door dat er in deze gebieden geen of onvoldoende access points aanwezig zijn.

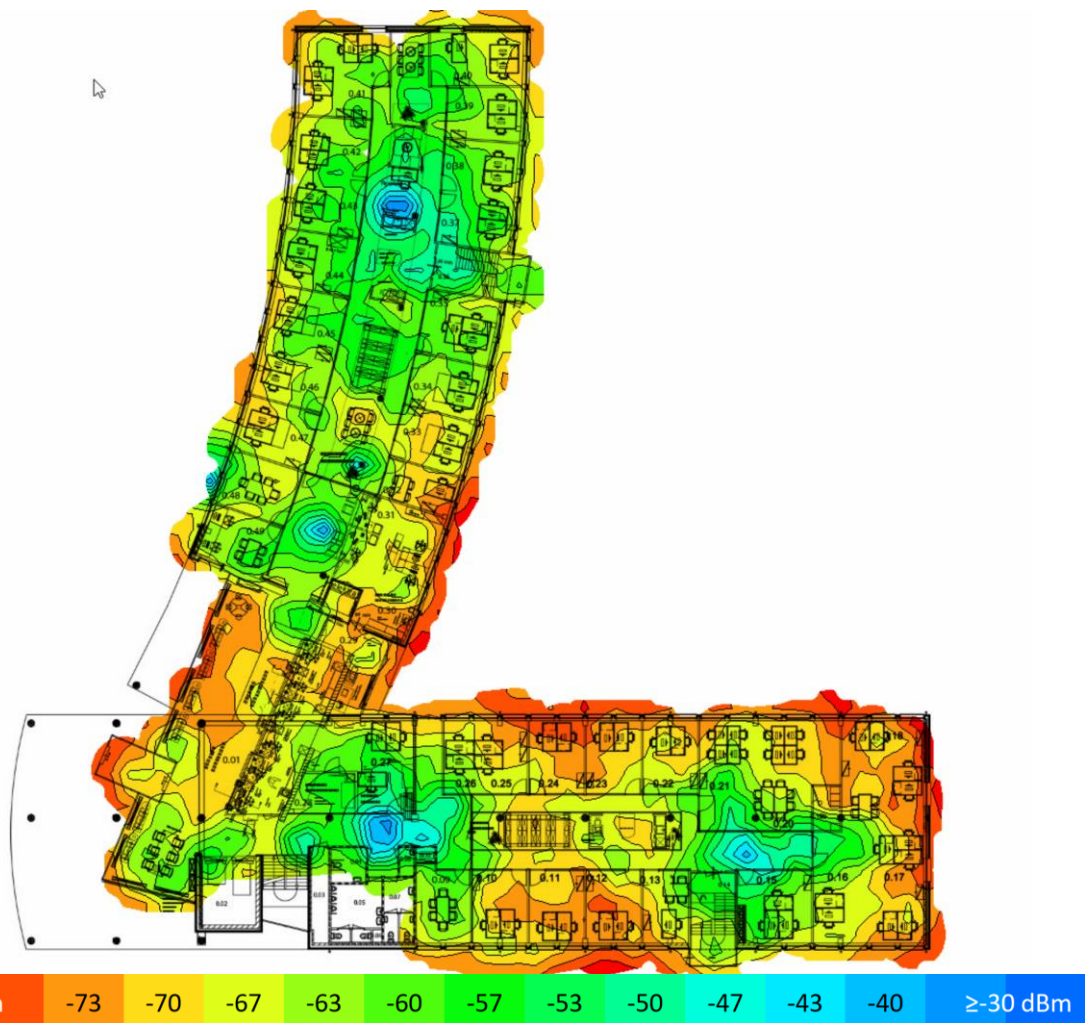
## Compagniehuis Begane Grond 5 GHz - dekking

De WiFi dekking afgebeeld op bovenstaande afbeelding voldoet in de oranje & rode gebieden niet aan de gestelde eis van -65 dBm signaalsterkte op de 5 GHz band. Dit wordt veroorzaakt door dat er in deze gebieden geen of onvoldoende access points aanwezig zijn.

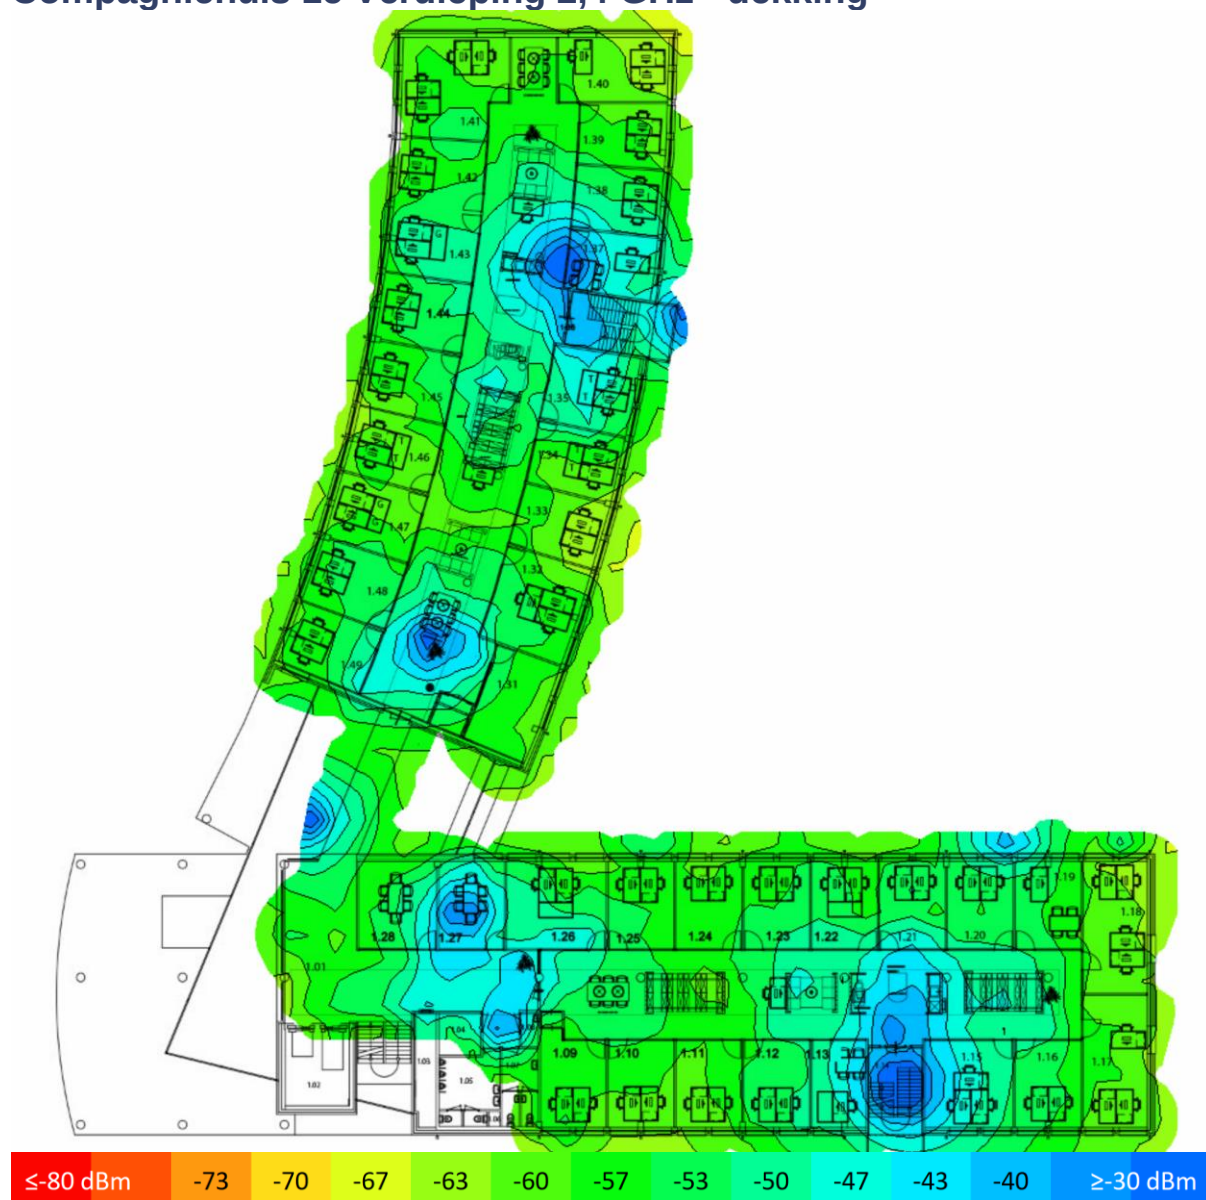
## Compagniehuis 1e Verdieping 2,4 GHz - dekking

De WiFi dekking afgebeeld op bovenstaande afbeelding voldoet aan de gestelde eis van -65 dBm signaalsterkte op de 2,4 GHz band. Dit wordt veroorzaakt door dat er in deze gebieden geen of onvoldoende access points aanwezig zijn.

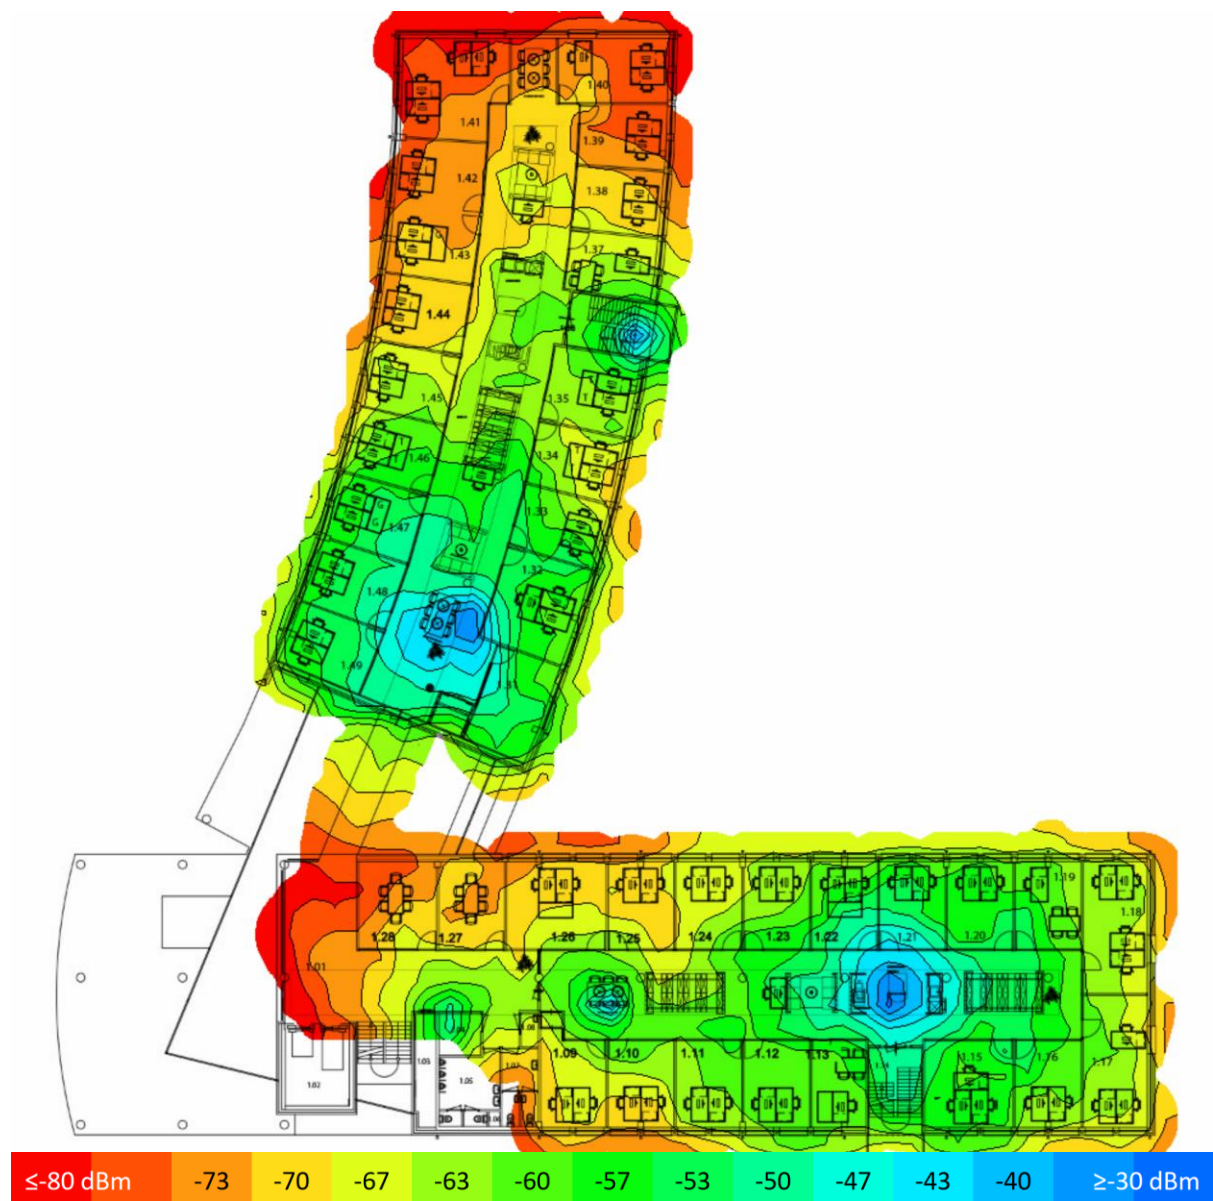
## Compagniehuis 1e Verdieping 5 GHz - dekking

De WiFi dekking afgebeeld op bovenstaande afbeelding voldoet in de oranje & rode gebieden niet aan de gestelde eis van -65 dBm signaalsterkte op de 5 GHz band. Dit wordt veroorzaakt door dat er in deze gebieden geen of onvoldoende access points aanwezig zijn.

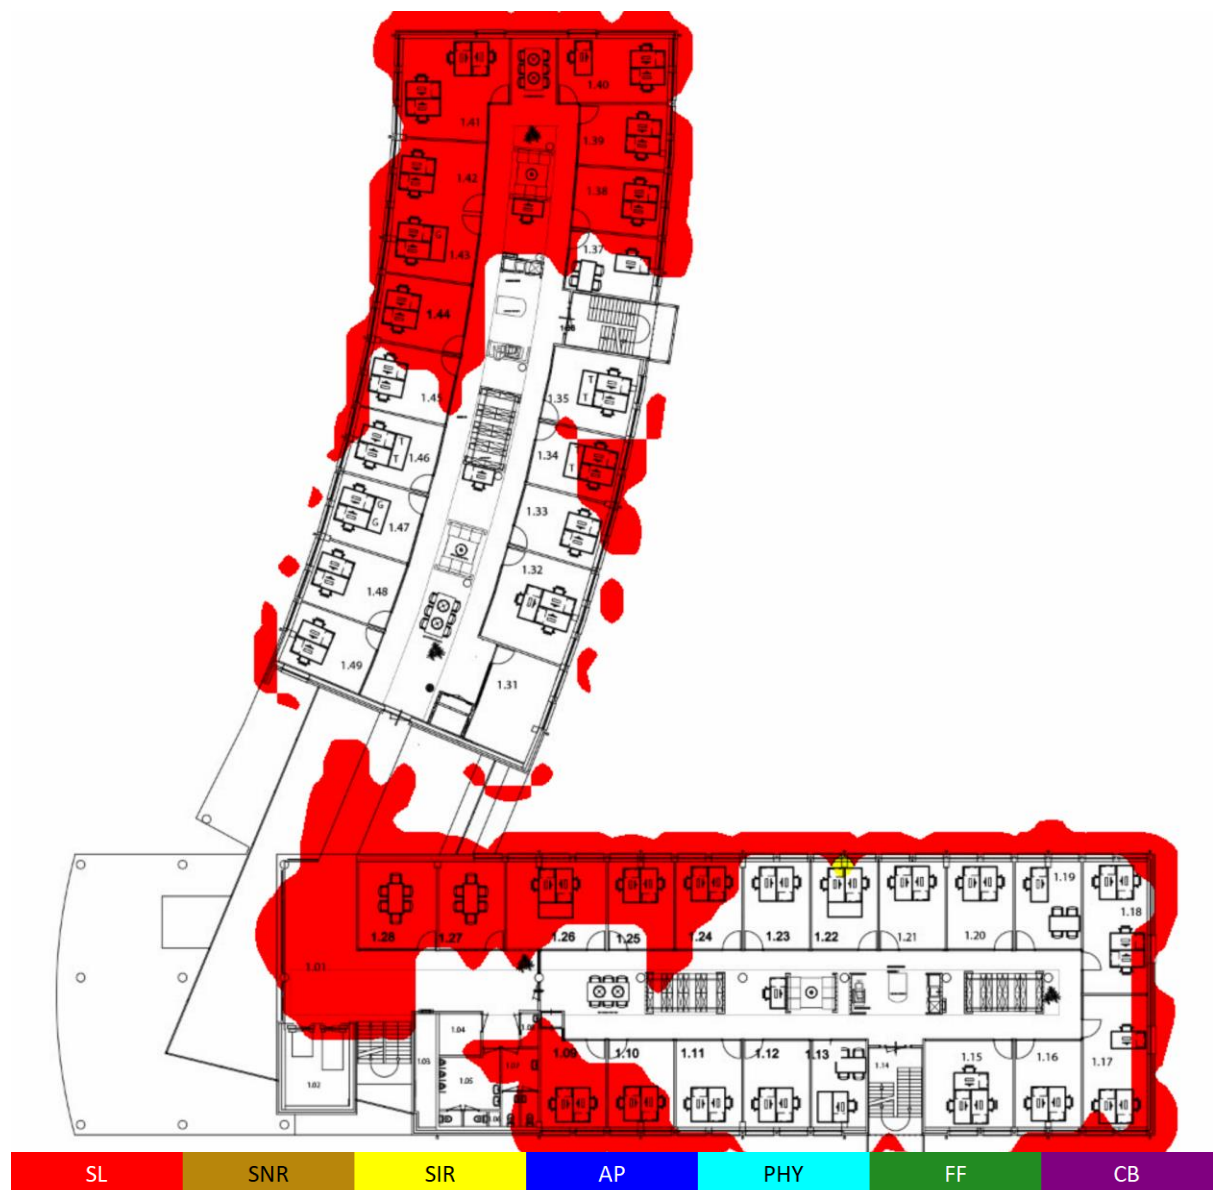
## Compagniehuis 1e Verdieping – Vereisten -65 dBm

De rode gebieden (SL= Signal Level) op bovenstaande afbeelding voldoen niet aan de gestelde eis van -65 dBm signaalsterkte op de 5 GHz band. Dit wordt veroorzaakt door dat er in deze gebieden geen of onvoldoende access points aanwezig zijn. Dit kan ook zijn omdat dat er een AP niet goed functioneert.

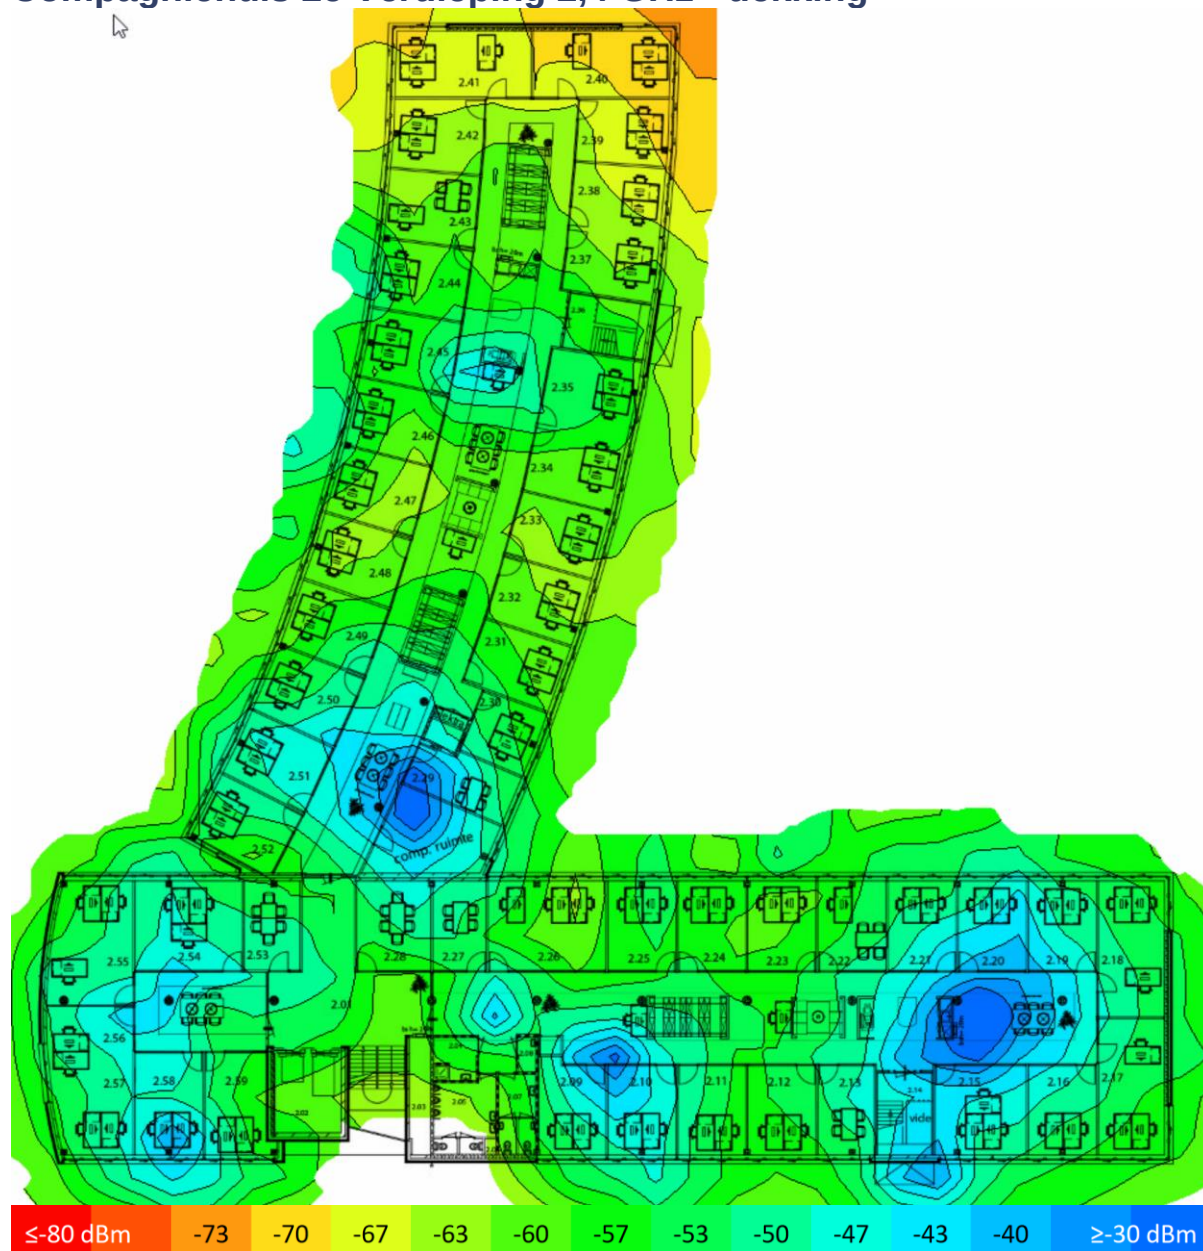
## Compagniehuis 2e Verdieping 2,4 GHz - dekking

De WiFi dekking afgebeeld op bovenstaande afbeelding voldoet net niet aan de gestelde eis van -65 dBm signaalsterkte op de 2,4 GHz band. Dit wordt veroorzaakt door dat er in deze gebieden geen of onvoldoende access points aanwezig zijn.

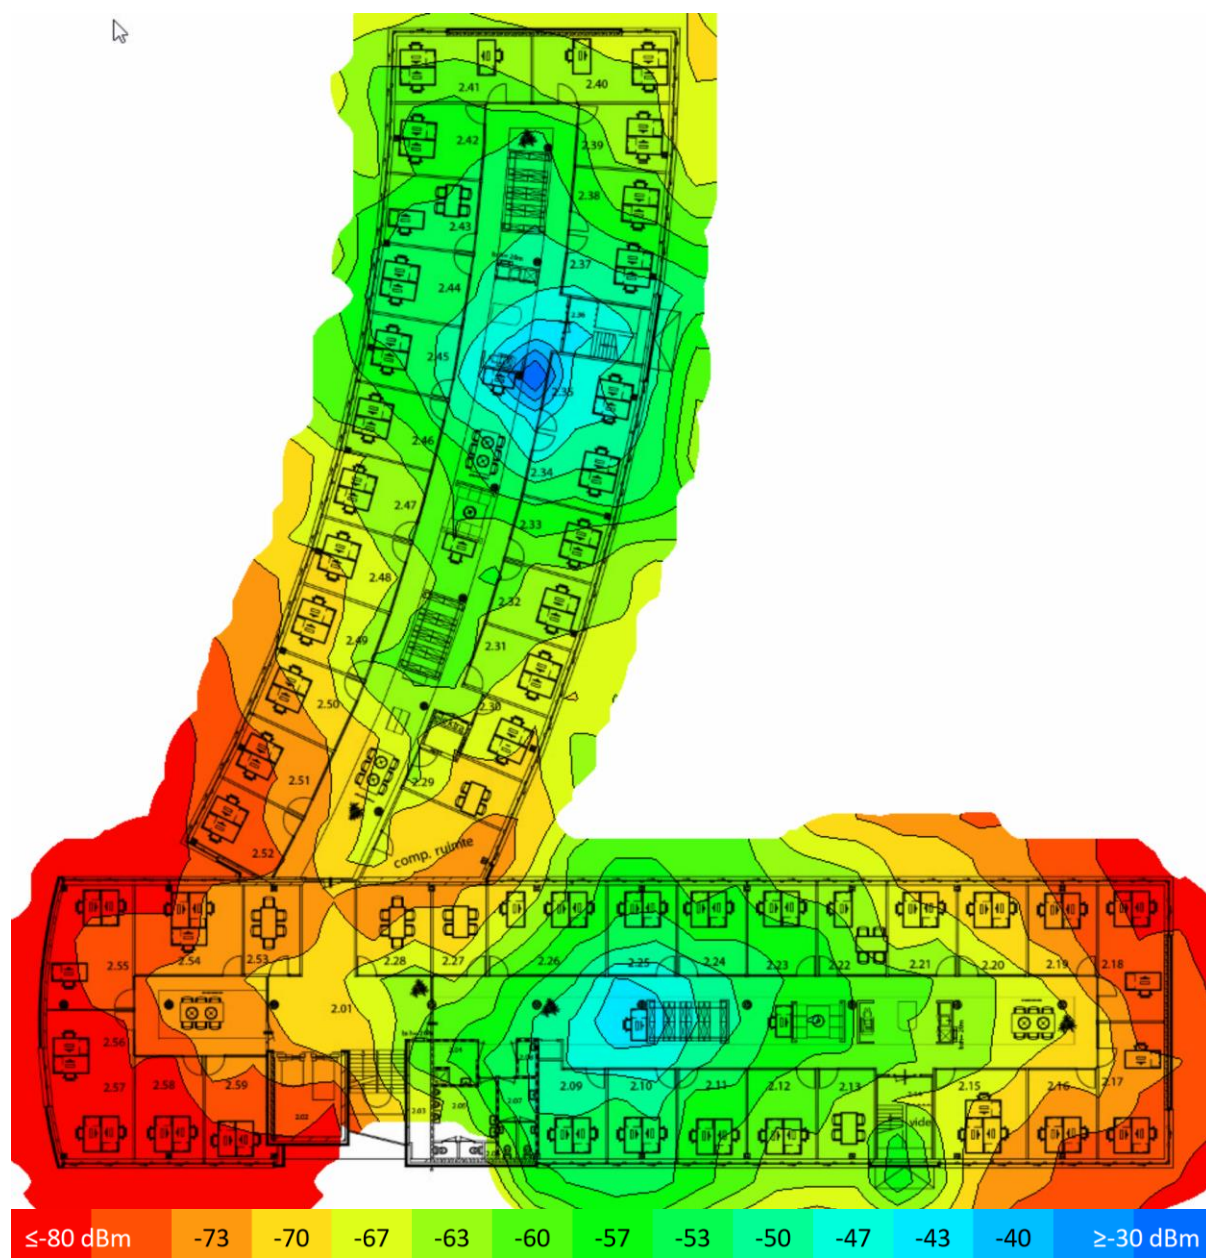
## Compagniehuis 2e Verdieping 5 GHz - dekking

De WiFi dekking afgebeeld op bovenstaande afbeelding voldoet in de oranje & rode gebieden niet aan de gestelde eis van -65 dBm signaalsterkte op de 5 GHz band. Dit wordt veroorzaakt door dat er in deze gebieden geen of onvoldoende access points aanwezig zijn.

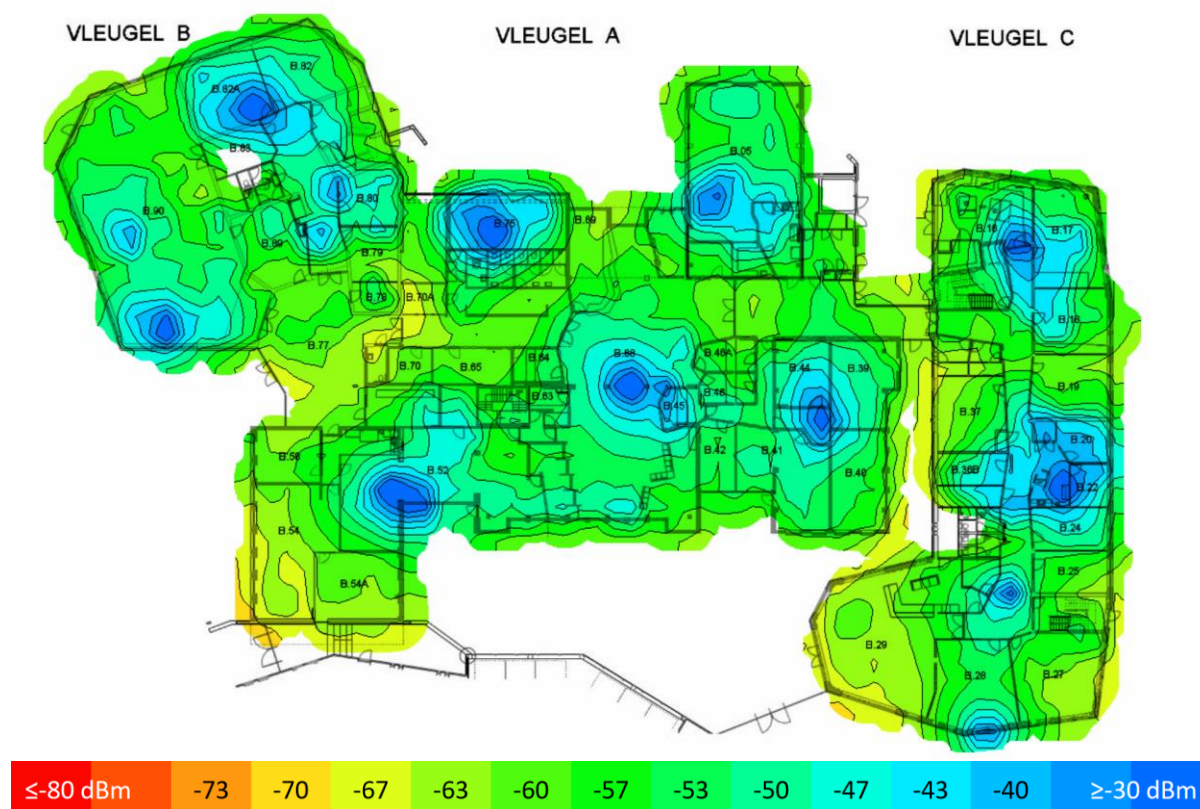
## Zuidwolde Begane Grond 2,4 GHz - dekking

De WiFi dekking afgebeeld op bovenstaande afbeelding voldoet in de oranje/gele gebieden niet aan de gestelde eis van -65 dBm signaalsterkte op de 2,4 GHz band. Dit wordt veroorzaakt door dat er in deze gebieden geen of onvoldoende access points aanwezig zijn.

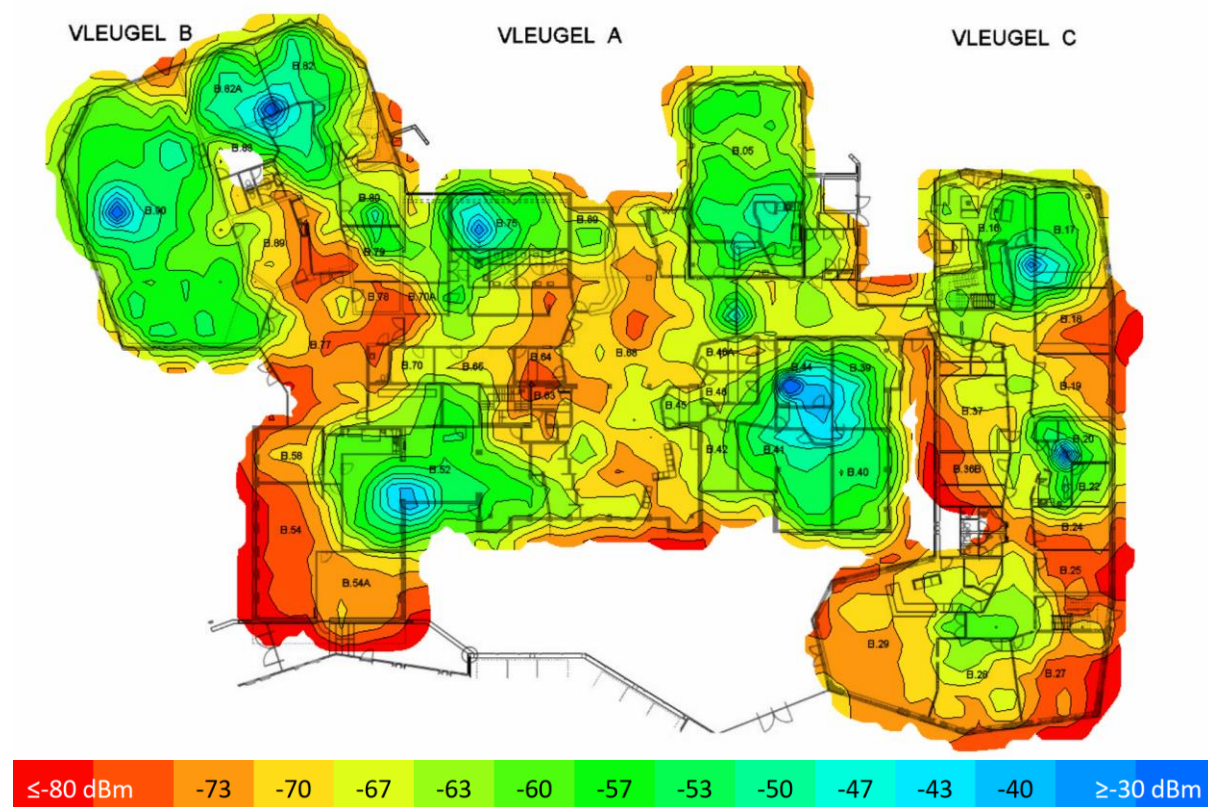
## Zuidwolde Begane Grond 5 GHz - dekking

De WiFi dekking afgebeeld op bovenstaande afbeelding voldoet in de oranje & rode gebieden niet aan de gestelde eis van -65 dBm signaalsterkte op de 5 GHz band. Dit wordt veroorzaakt door dat er in deze gebieden geen of onvoldoende access points aanwezig zijn.

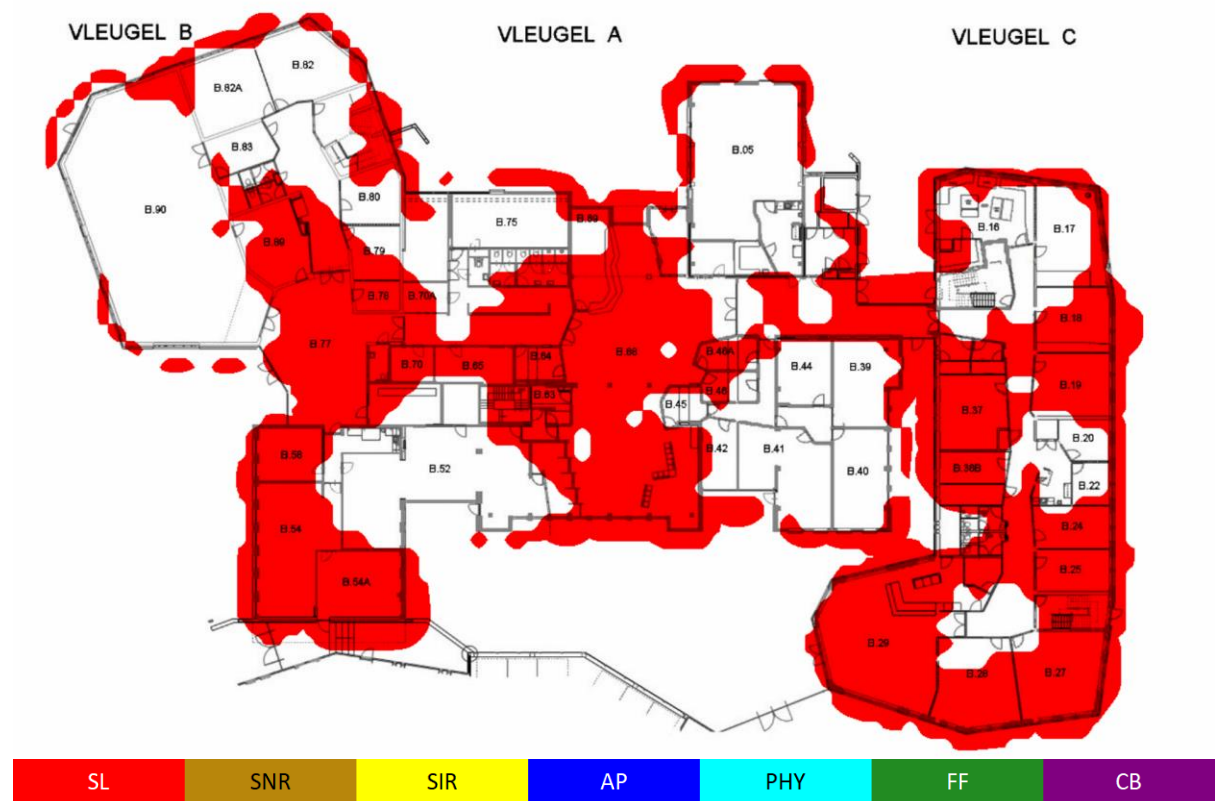
## Zuidwolde Begane Grond – Vereisten -65 dBm

De rode gebieden (SL= Signal Level) op bovenstaande afbeelding voldoen niet aan de gestelde eis van -65 dBm signaalsterkte op de 5 GHz band. Dit wordt veroorzaakt door dat er in deze gebieden geen of onvoldoende access points aanwezig zijn.

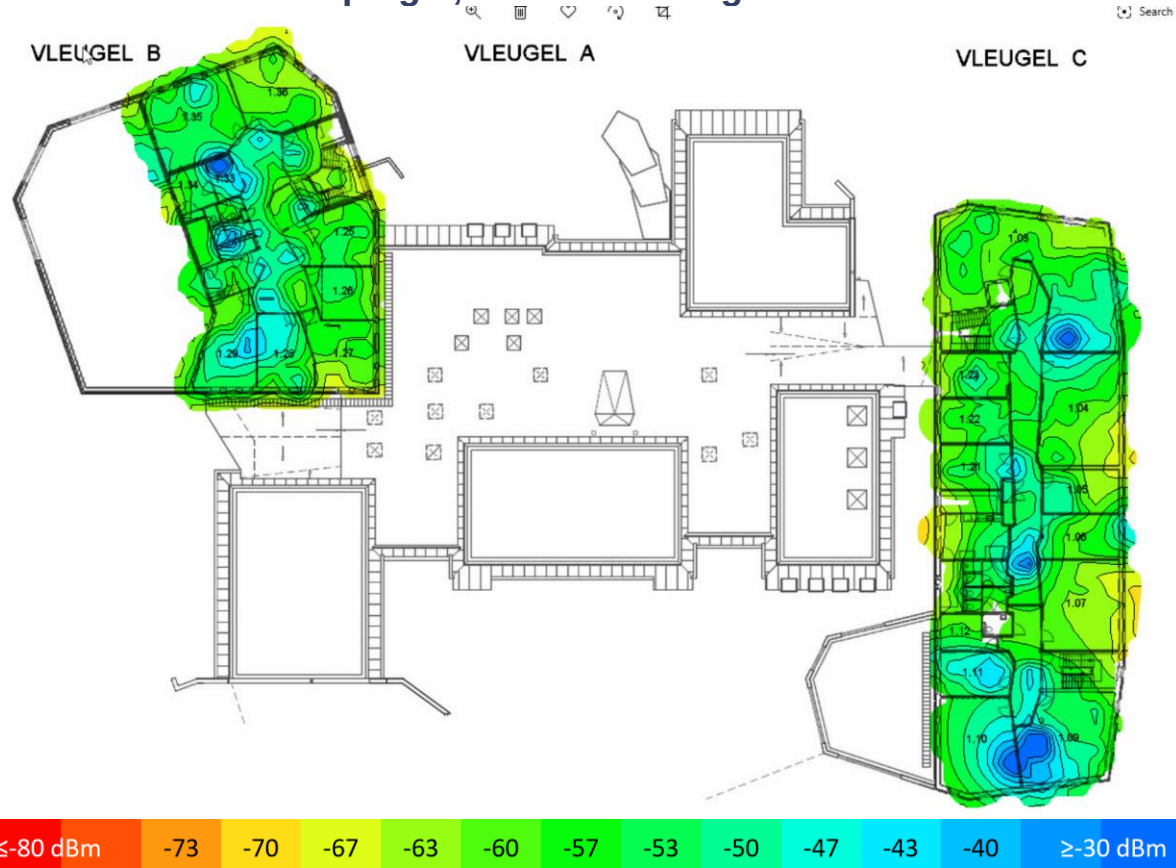
## Zuidwolde 1e Verdieping 2,4 GHz - dekking

De WiFi dekking afgebeeld op bovenstaande afbeelding voldoet net niet aan de gestelde eis van -65 dBm signaalsterkte op de 2,4 GHz band. Dit wordt veroorzaakt door dat er in deze gebieden geen of onvoldoende access points aanwezig zijn.

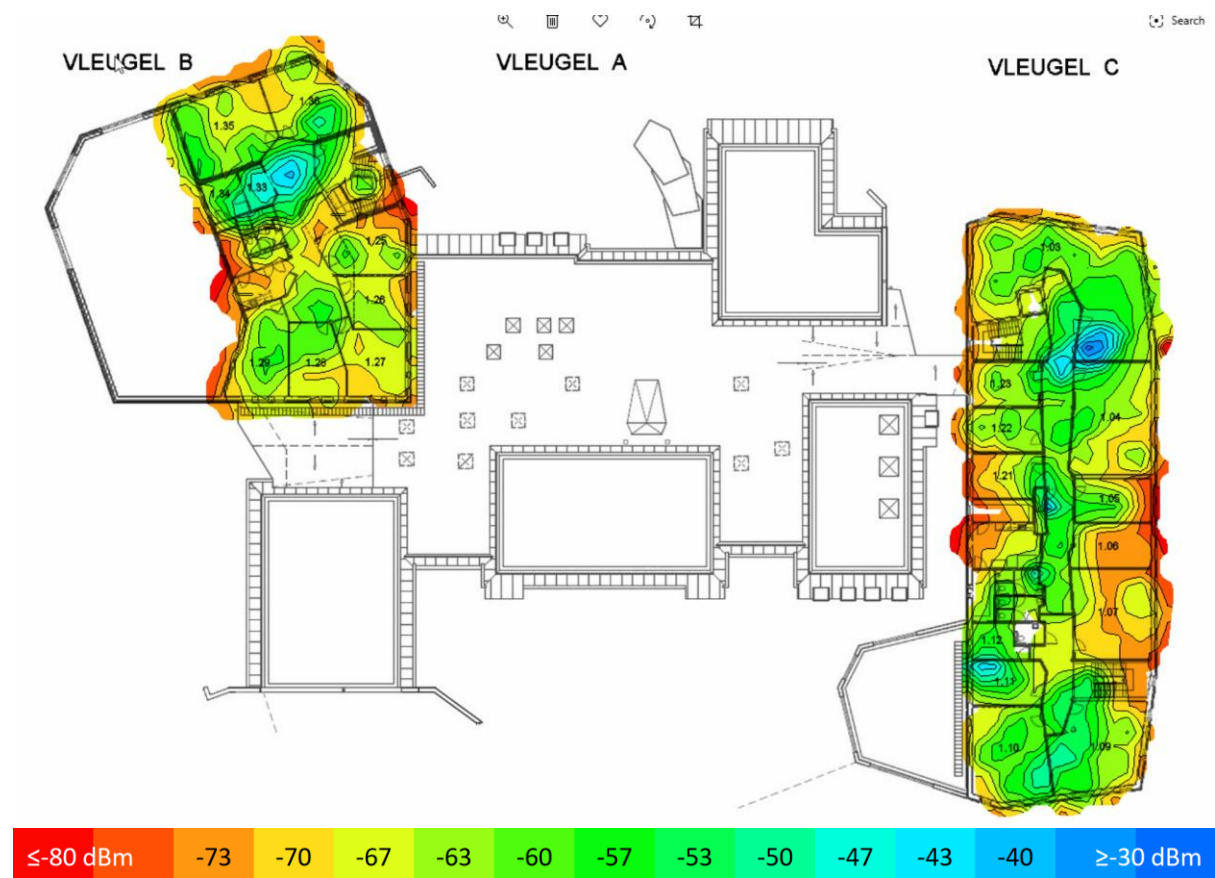
## Zuidwolde 1e Verdieping 5 GHz - dekking

De WiFi dekking afgebeeld op bovenstaande afbeelding voldoet in de oranje & rode gebieden niet aan de gestelde eis van -65 dBm signaalsterkte op de 5 GHz band. Dit wordt veroorzaakt door dat er in deze gebieden geen of onvoldoende access points aanwezig zijn.

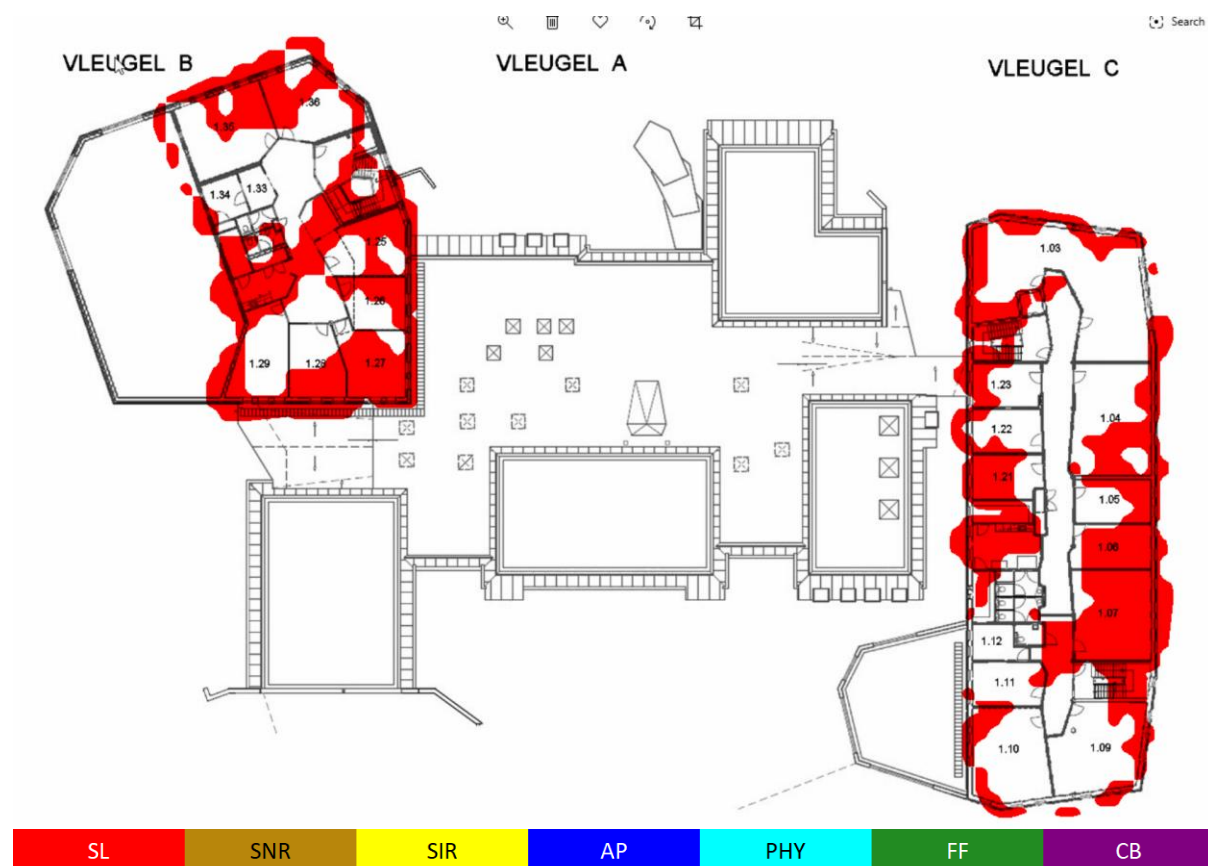
## Zuidwolde 1e Verdieping – Vereisten -65 dBm

De rode gebieden (SL= Signal Level) op bovenstaande afbeelding voldoen niet aan de gestelde eis van -65 dBm signaalsterkte op de 5 GHz band. Dit wordt veroorzaakt door dat er in deze gebieden geen of onvoldoende access points aanwezig zijn.

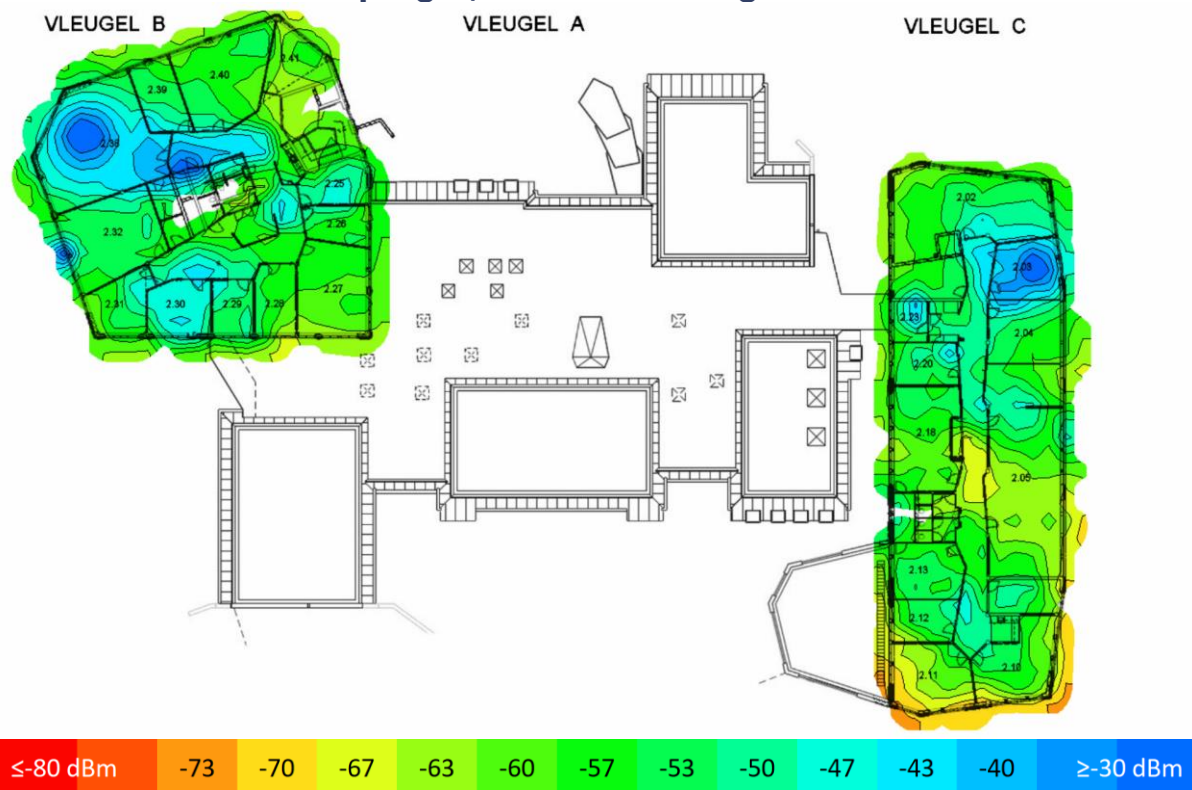
## Zuidwolde 2e Verdieping 2,4 GHz - dekking

De WiFi dekking afgebeeld op bovenstaande afbeelding voldoet in de oranje & rode gebieden niet aan de gestelde eis van -65 dBm signaalsterkte op de 2,4 GHz band. Dit wordt veroorzaakt door dat er in deze gebieden geen of onvoldoende access points aanwezig zijn.

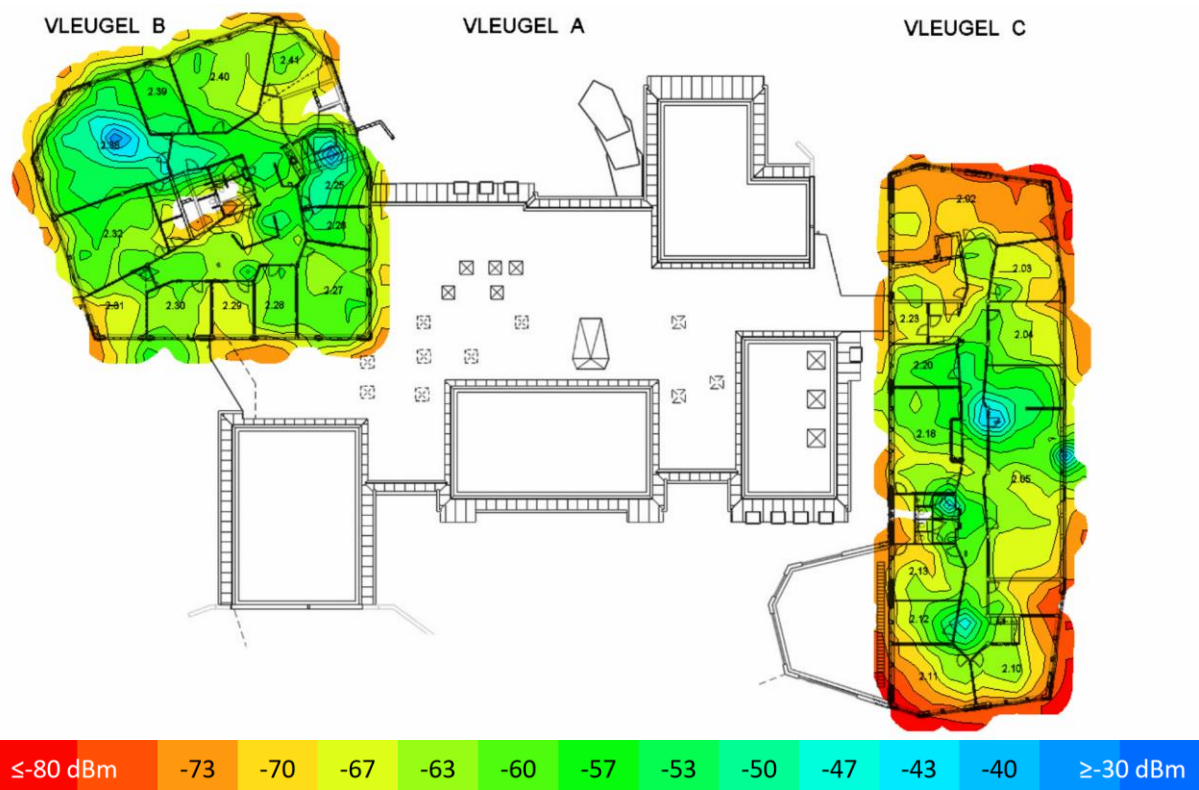
## Zuidwolde 2e Verdieping 5 GHz - dekking

De WiFi dekking afgebeeld op bovenstaande afbeelding voldoet in de oranje & rode gebieden niet aan de gestelde eis van -65 dBm signaalsterkte op de 5 GHz band. Dit wordt veroorzaakt door dat er in deze gebieden geen of onvoldoende access points aanwezig zijn.
