# WiFi Site Survey Rapport voor Gemeente Hoogeveen

Hoogeveen & Zuidwolde

24 juni 2020

Versie 1.6

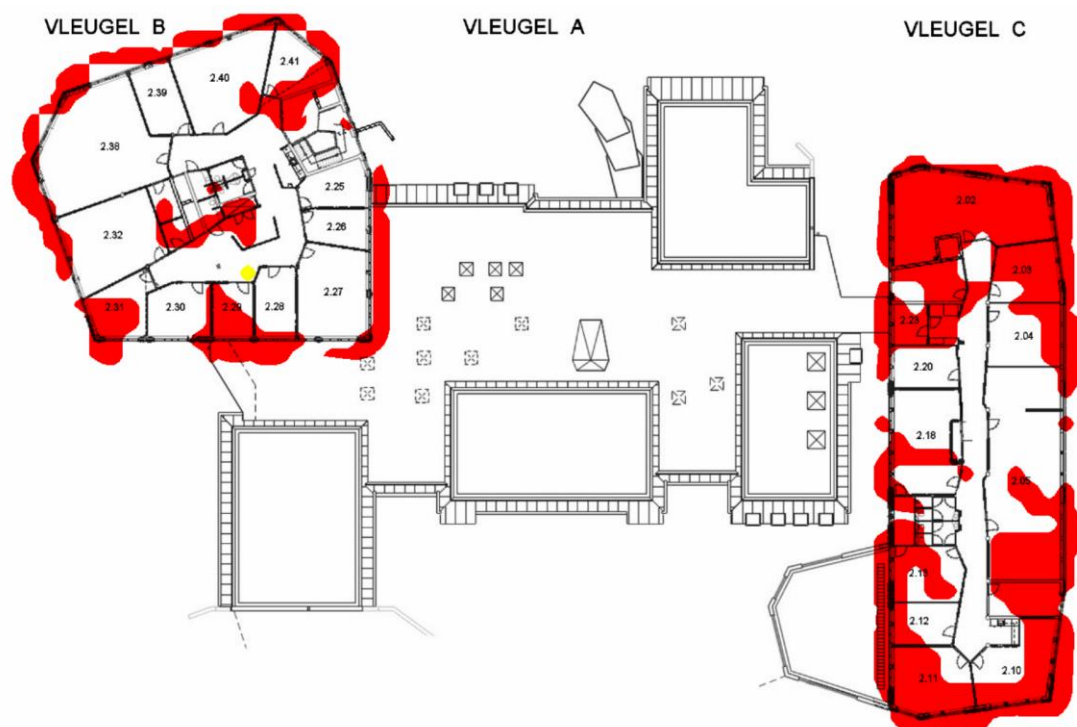
## Zuidwolde 2e Verdieping – Vereisten -65 dBm

De rode gebieden (SL= Signal Level) op bovenstaande afbeelding voldoen niet aan de gestelde eis van -65 dBm signaalsterkte op de 5 GHz band. Dit wordt veroorzaakt door dat er in deze gebieden geen of onvoldoende access points aanwezig zijn.

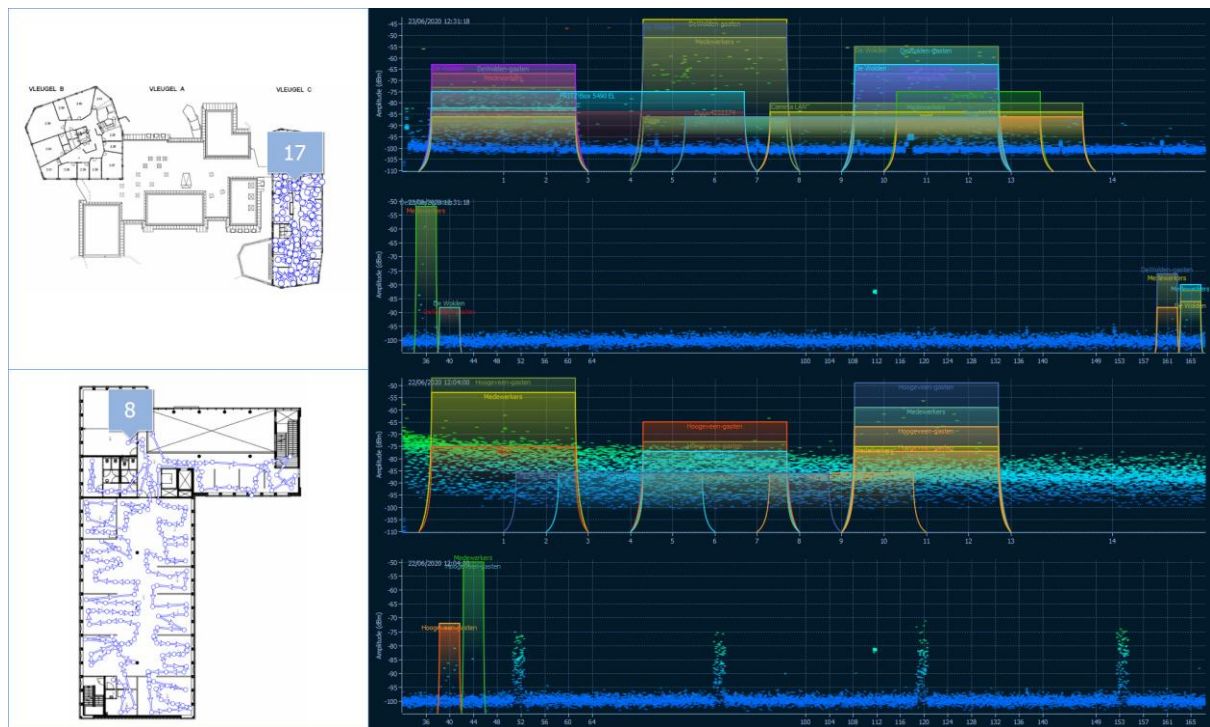
Tijdens de meting zijn er geen bijzondere stoorbronnen gemeten die invloed hebben op de performance van het Wi-Fi netwerk.

Hierboven vindt u een aantal voorbeelden van gemeten spectrum analyses (zonder stoorbronnen).
