**Titel:** Asfalt en funderingsonderzoek

**Onderwerp:** Fietsbrug, Slochterdiep

**Opdrachtgever:** Bureau Meerstad

**Projectnummer:** P09-58-106-10

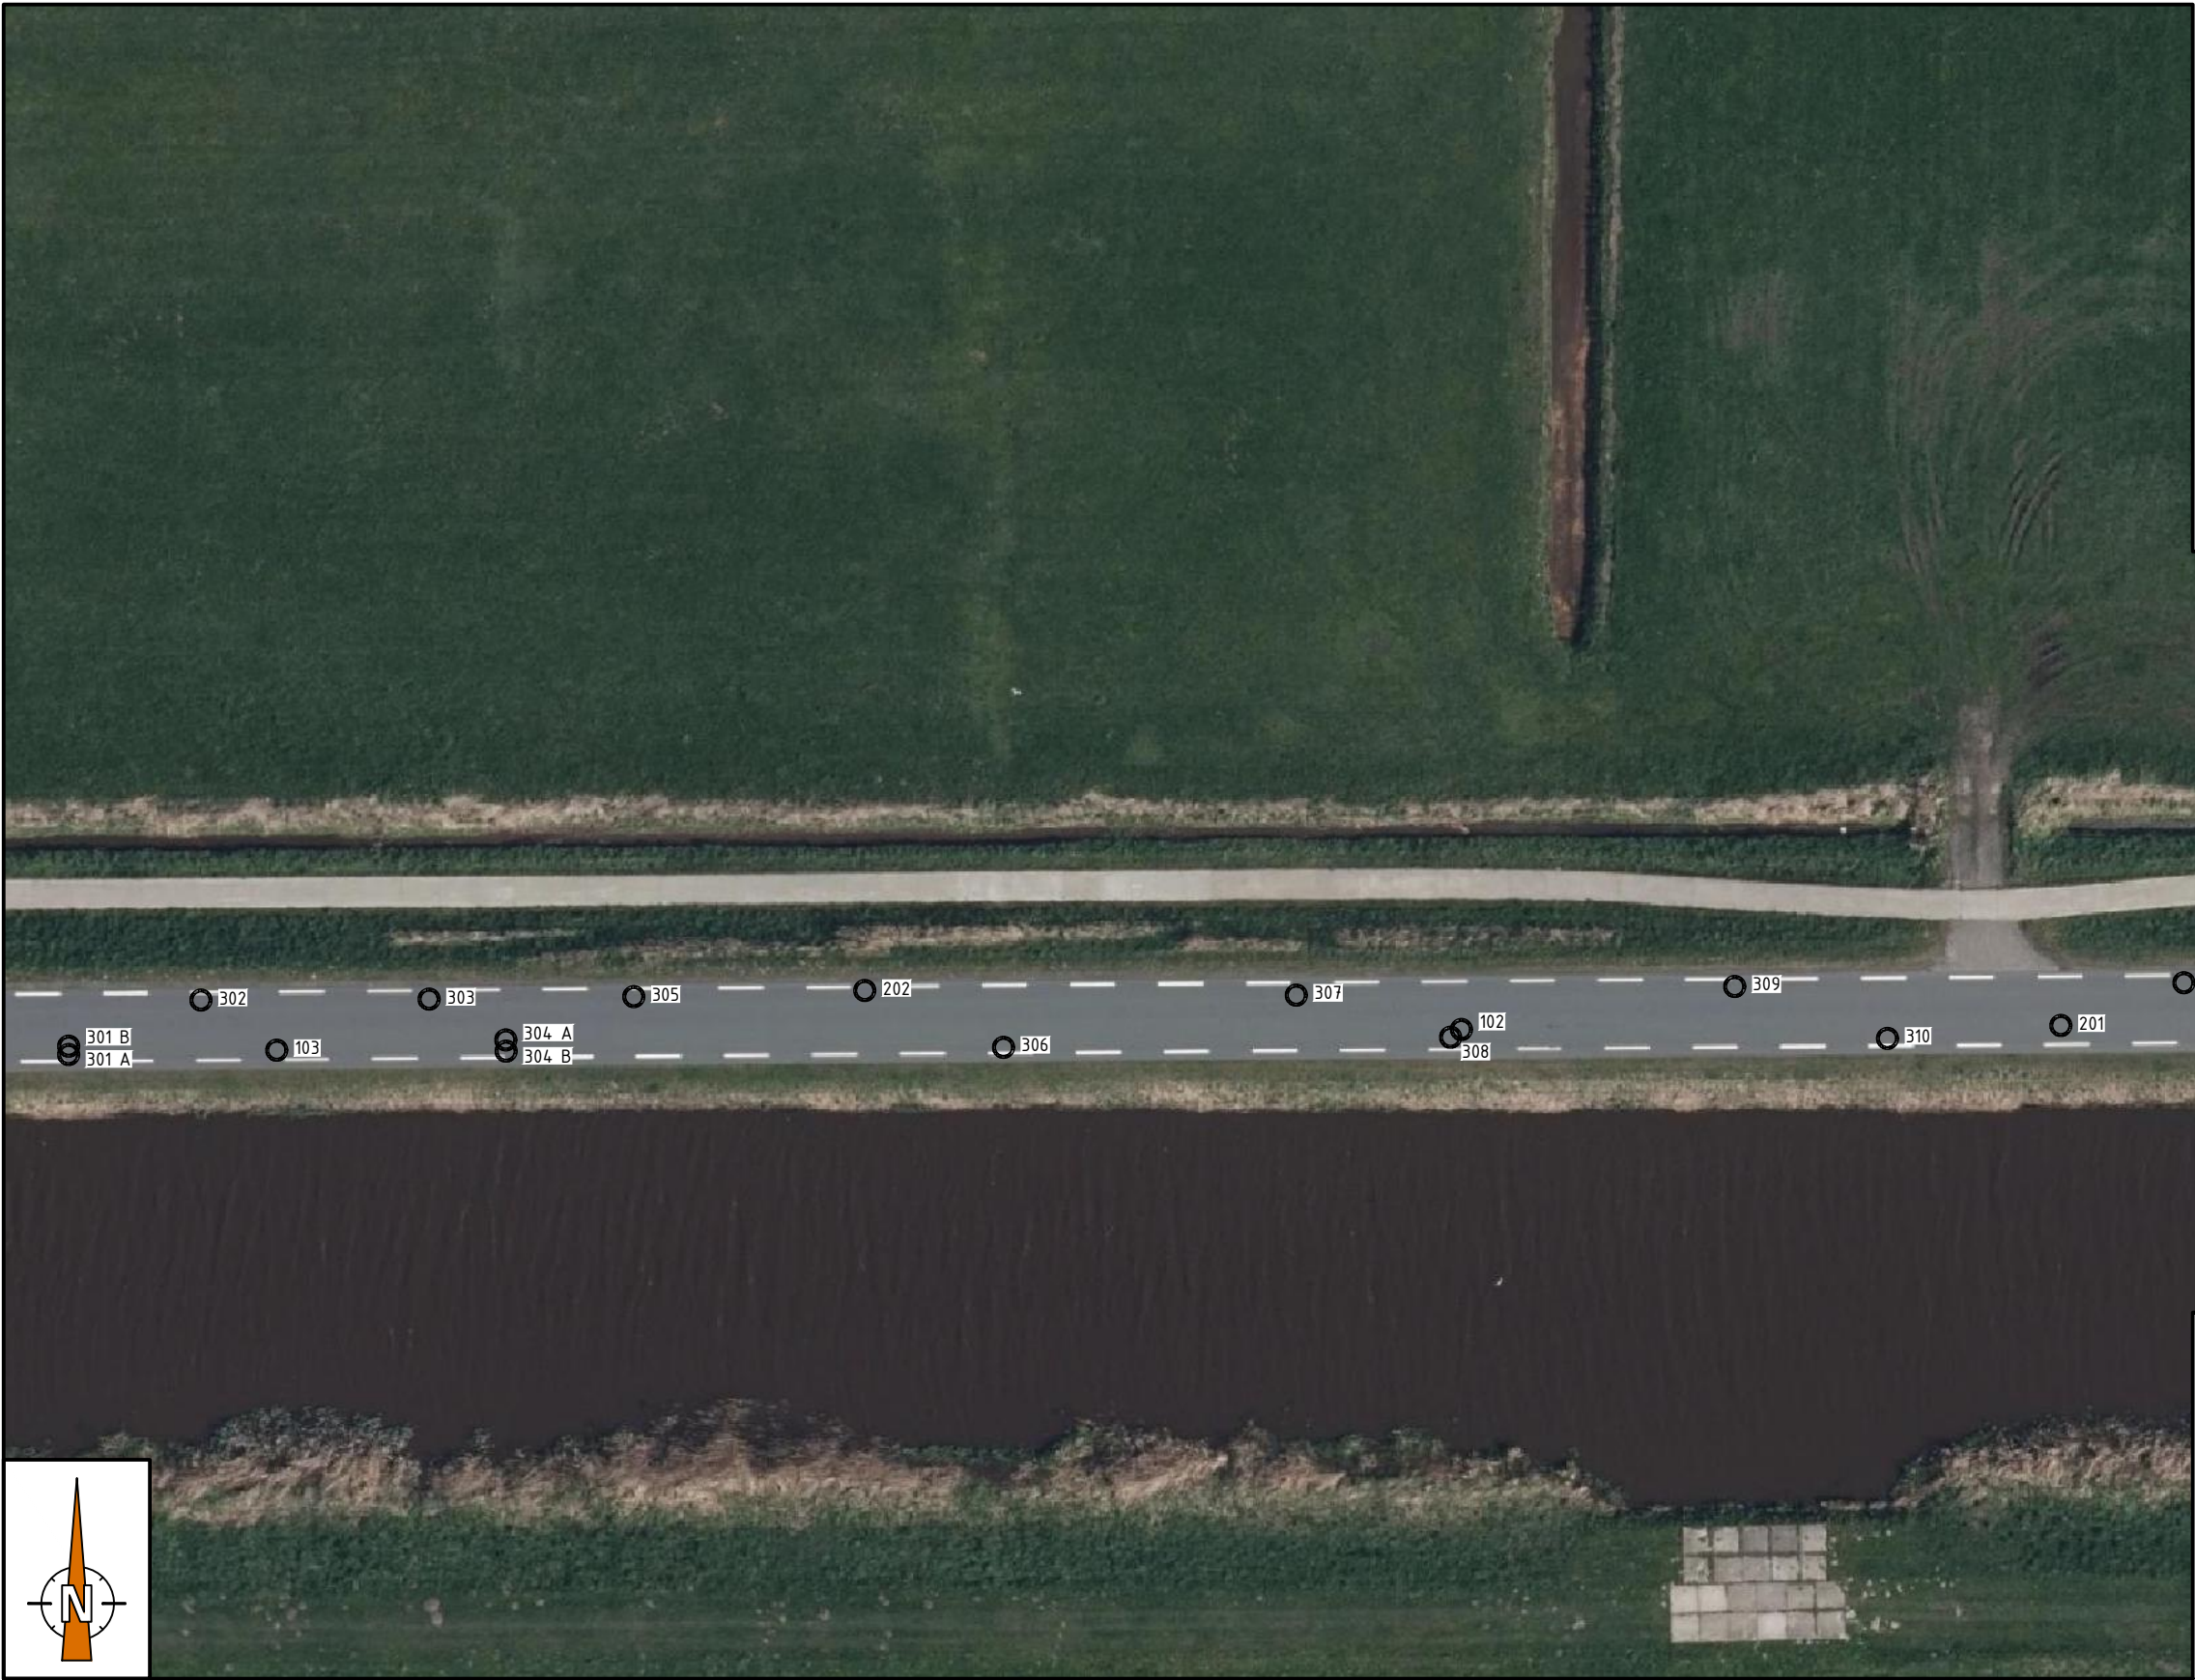
Fietsbrug Slochterdiep  
Locaties boringen

Boorplan en ligging boringen

101 Asphaltboring

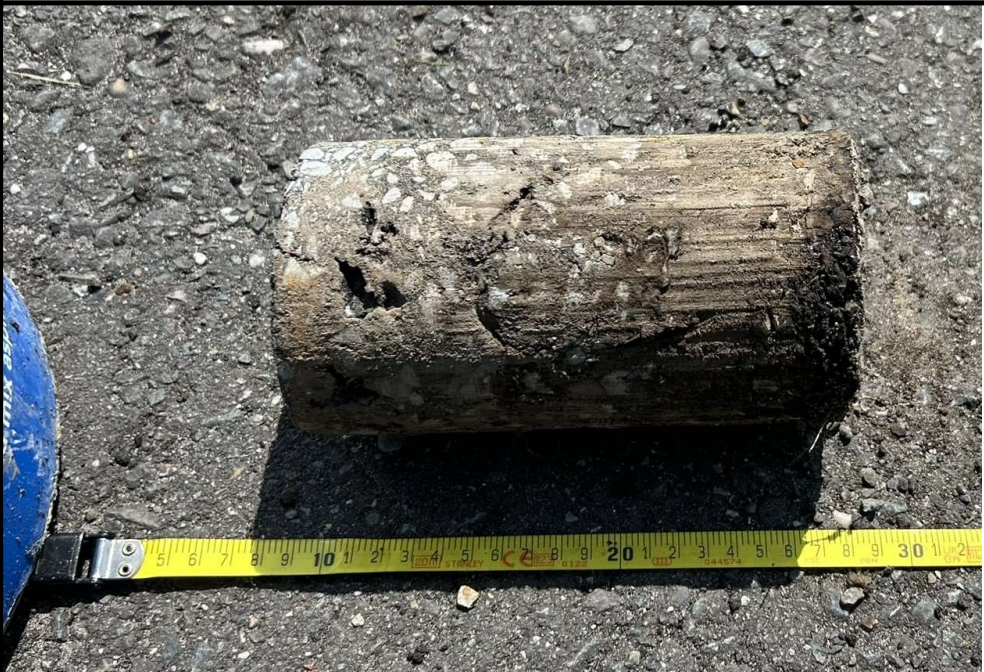
| Kernnummer | Afbeelding |
|---|---|
| 301 A | |

| Kernnummer | Kern diktes (mm) | Fundering | Opmerking |
|---|---|---|---|
| 301 A | - 180 asfalt | Granulaat | Kernen 301 A en 301 B zijn naast elkaar geboord. Dit om te onderzoeken waar ongeveer de betonfundering ophoudt. |

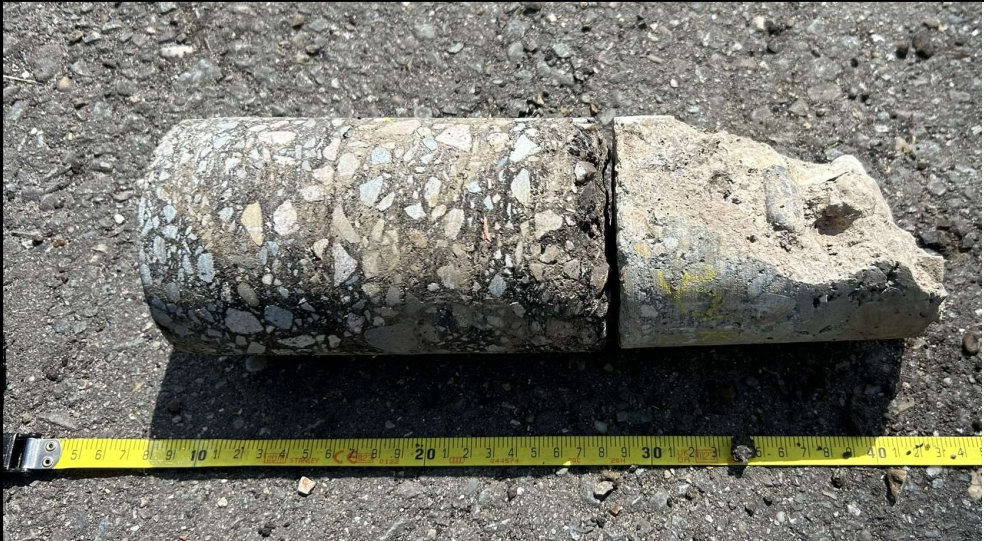
| Kernnummer | Afbeelding |
|---|---|
| 301 B | |

| Kernnummer | Kern diktes (mm) | Fundering | Opmerking |
|---|---|---|---|
| 301 B | - 180 asfalt<br>- 150+ beton | Beton (daarna klei) | |

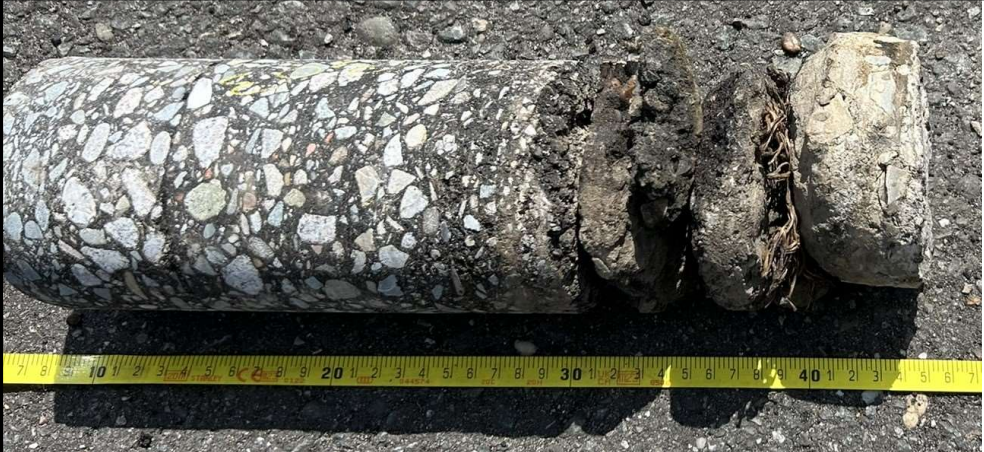
| Kernnummer | Afbeelding |
|---|---|
| 302 | |

| Kernnummer | Kern diktes (mm) | Fundering | Opmerking |
|---|---|---|---|
| 302 | - 210 asfalt<br>- brokken asfalt | Beton | Na ca. 210 mm asfalt bevindt zich een onstabiele laag asfalt, hierdoor kwam het asfalt er niet als één geheel uit |

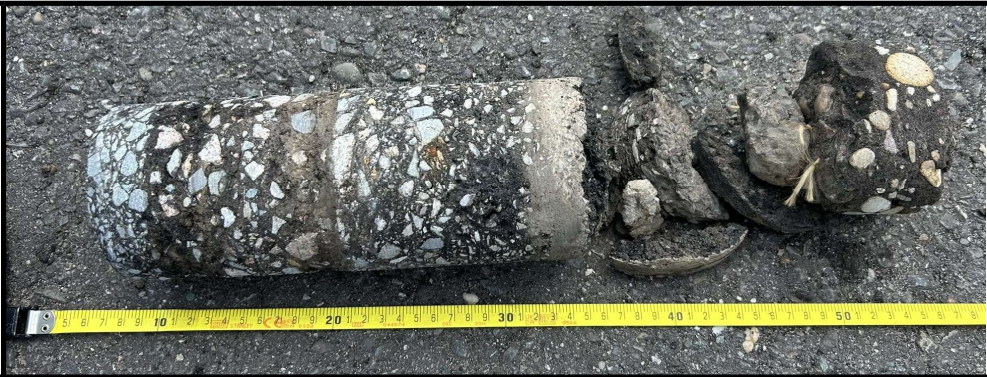
| Kernnummer | Kern diktes (mm) | Fundering | Opmerking |
|---|---|---|---|
| 303 | - 250 asfalt<br>- brokken asfalt | Beton | Na ca. 250 mm asfalt bevindt zich een onstabiele laag asfalt, hierdoor kwam het asfalt er niet als één geheel uit |

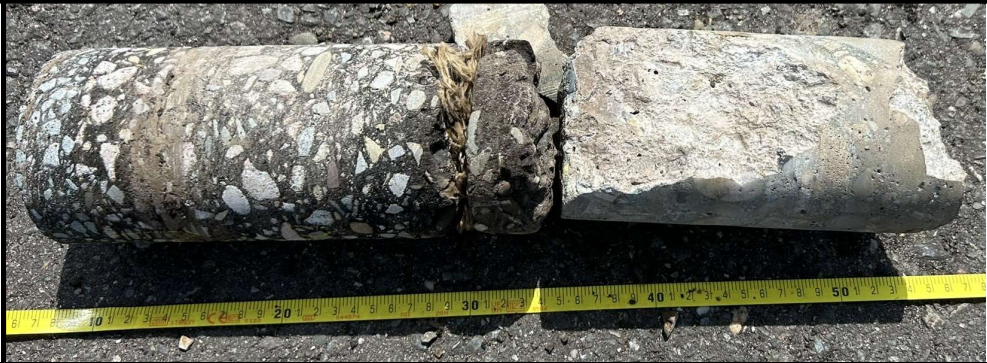
| Kernnummer | Kern diktes (mm) | Fundering | Opmerking |
|---|---|---|---|
| 304 A | - 200 asfalt<br>- brokken asfalt<br>- 200 beton | Beton | Kernen 304 A en 304 B zijn naast elkaar geboord. Dit om te onderzoeken waar ongeveer de betonfundering ophoudt. |

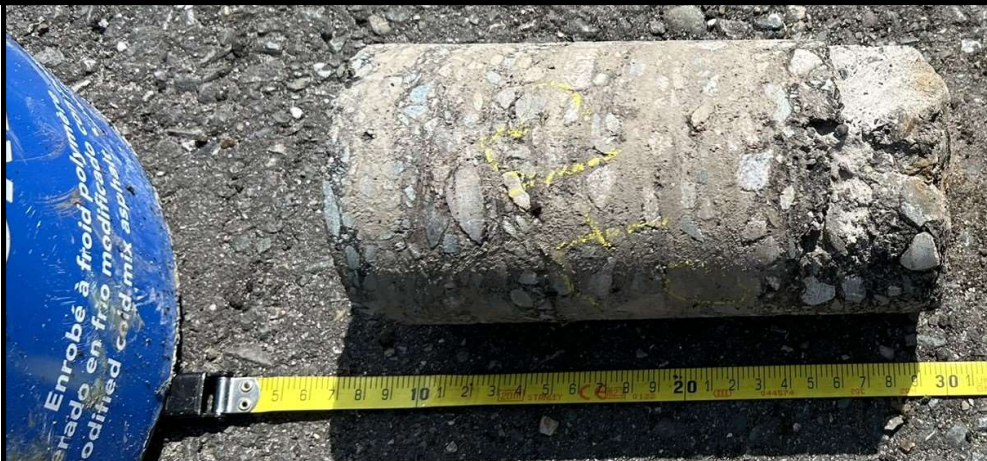
| Kernnummer | Kern diktes (mm) | Fundering | Opmerking |
|---|---|---|---|
| 304 B | - 200 asfalt | Granulaat | |

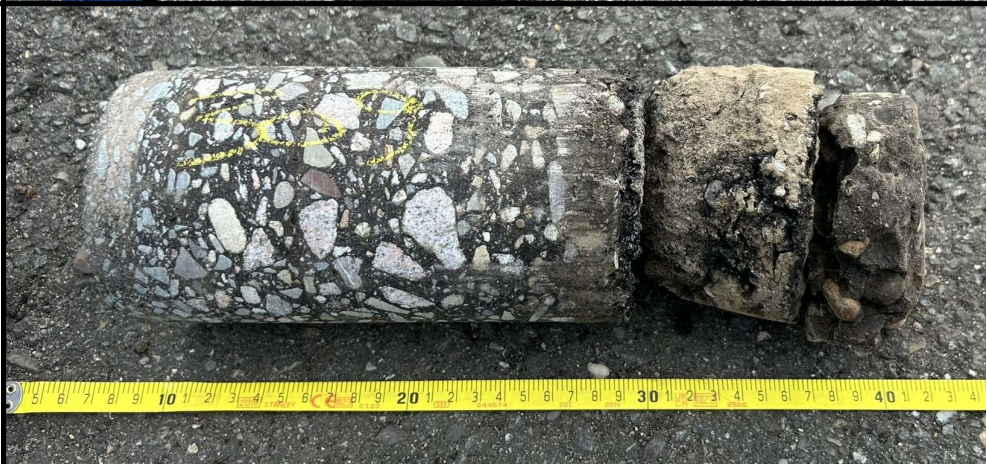
| Kernnummer | Kern diktes (mm) | Fundering | Opmerking |
|---|---|---|---|
| 305 | - 310 asfalt | Beton | Na ca. 200 mm asfalt bevindt zich een onstabiele laag asfalt, hierdoor kwam het asfalt er niet als één geheel uit |

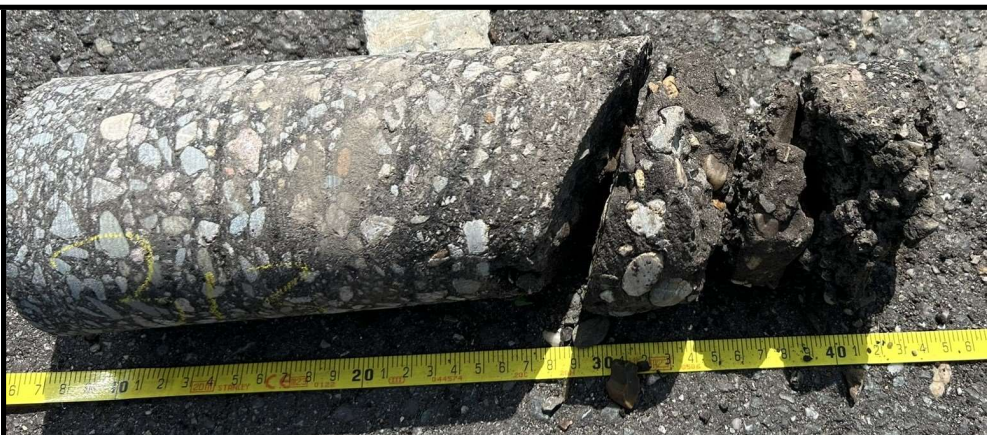
| Kernnummer | Kern diktes (mm) | Fundering | Opmerking |
|---|---|---|---|
| 306 | - 210 asfalt<br>- brokken asfalt | Granulaat | Na ca. 210 mm asfalt bevindt zich een onstabiele laag asfalt, hierdoor kwam het asfalt er niet als één geheel uit |

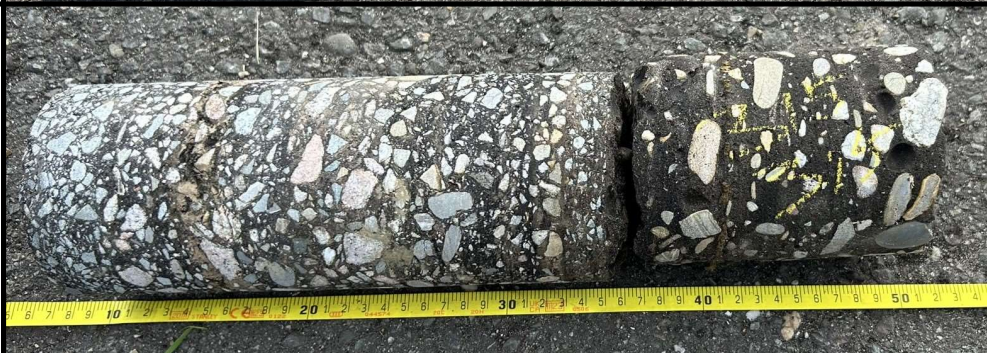
| Kernnummer | Kern diktes (mm) | Fundering | Opmerking |
|---|---|---|---|
| 307 | - 400 asfalt | Beton | Na ca. 260 mm asfalt bevindt zich een onstabiele laag asfalt, hierdoor kwam het asfalt er niet als één geheel uit |

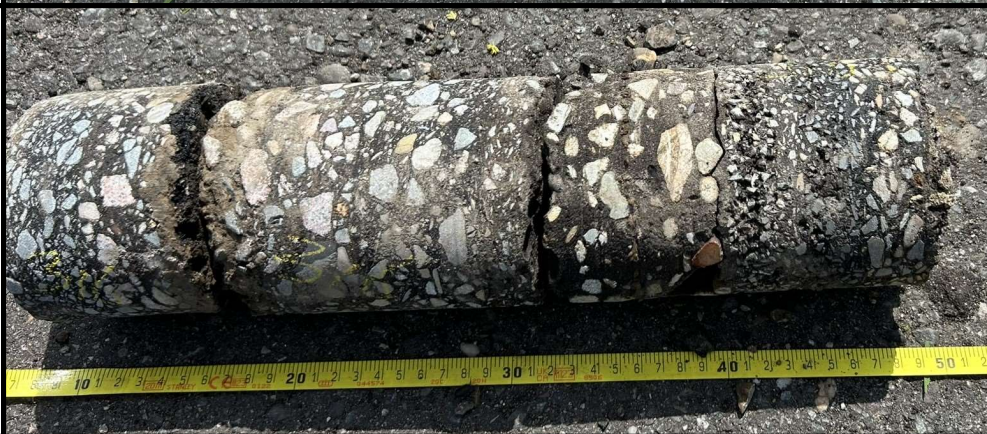
| Kernnummer | Kern diktes (mm) | Fundering | Opmerking |
|---|---|---|---|
| 308 | - 400 asfalt | Granulaat | Deze kern is in drie stukken. Na ca. 90 mm zit een wapeningsvlies tussen de lagen, hier is de kern gebroken. Ca. 150 mm dieper is een onstabiele laag. |

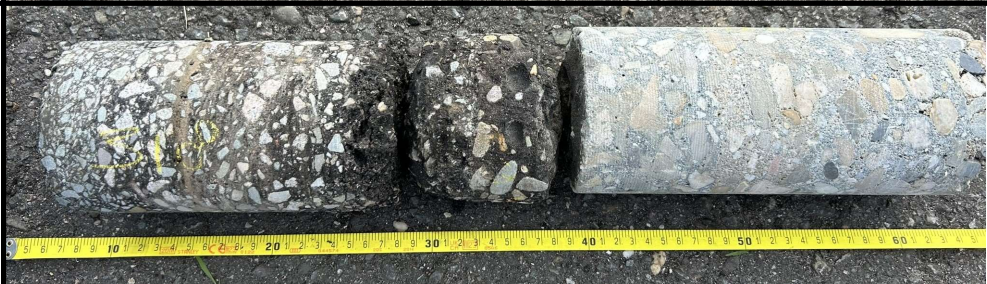
| Kernnummer | Kern diktes (mm) | Fundering | Opmerking |
|---|---|---|---|
| 309 | - 290 asfalt<br>- 230 beton | Beton | Na ca. 190 mm asfalt bevindt zich een onstabiele laag asfalt, hierdoor kwam het asfalt er niet als één geheel uit |

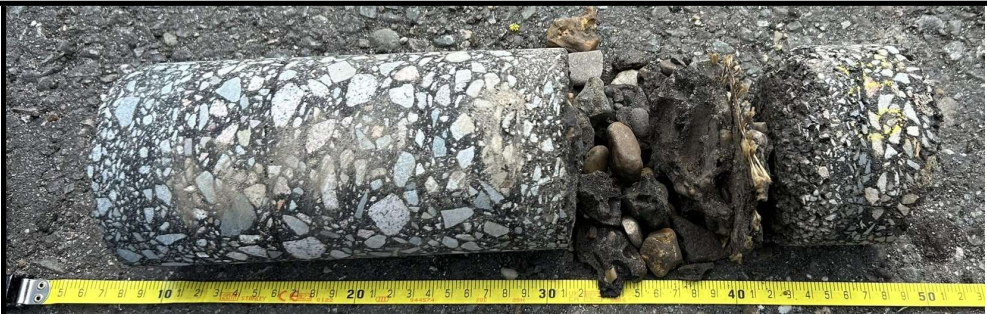
| Kernnummer | Kern diktes (mm) | Fundering | Opmerking |
|---|---|---|---|
| 310 | - 220 asfalt<br>- brokken asfalt | Granulaat | Na ca. 220 mm asfalt bevindt zich een onstabiele laag asfalt, hierdoor kwam het asfalt er niet als één geheel uit |

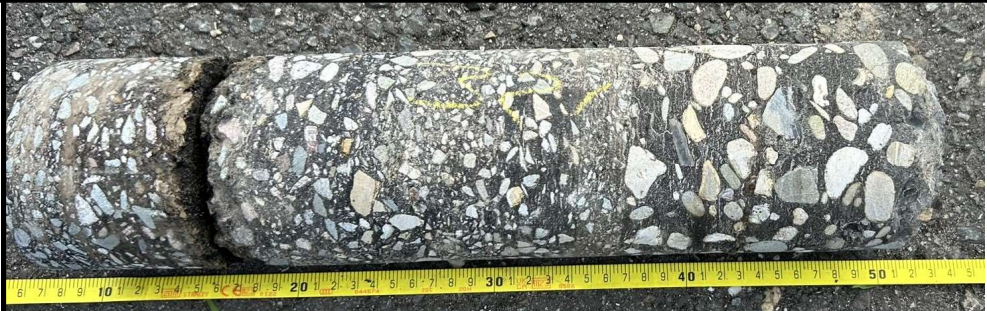
| Kernnummer | Kern diktes (mm) | Fundering | Opmerking |
|---|---|---|---|
| 311 | - 420 asfalt | Beton | Na ca. 85 mm zit een wapeningsvlies tussen de lagen, hier is de kern gebroken. |

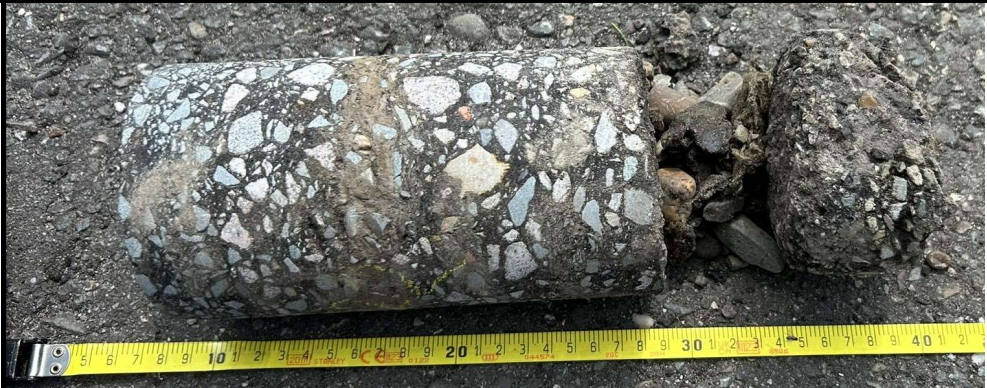
| Kernnummer | Kern diktes (mm) | Fundering | Opmerking |
|---|---|---|---|
| 312 | - 190 asfalt<br>- brokken asfalt | Granulaat | Na ca. 190 mm asfalt bevindt zich een onstabiele laag asfalt, hierdoor kwam het asfalt er niet als één geheel uit |

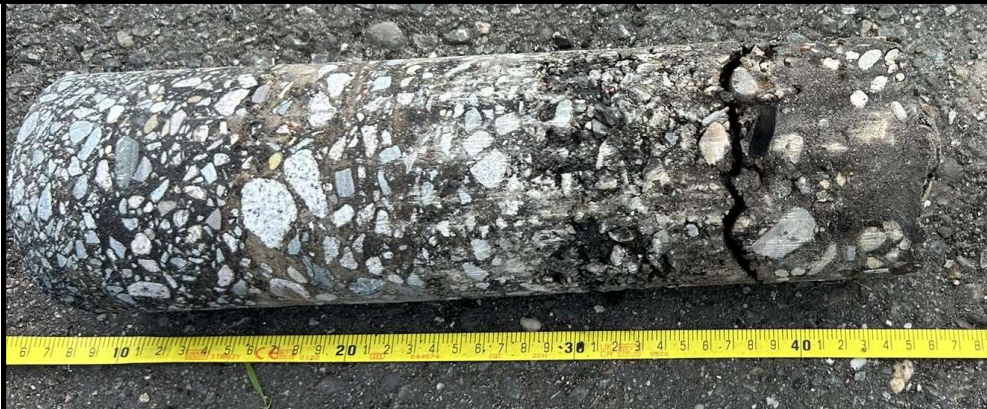
| Kernnummer | Kern diktes (mm) | Fundering | Opmerking |
|---|---|---|---|
| 313 | - 360 asfalt | Beton | Ook in deze kern zijn onstabiele lagen aanwezig, echter is het asfalt hier wel als één geheel eruit gekomen |

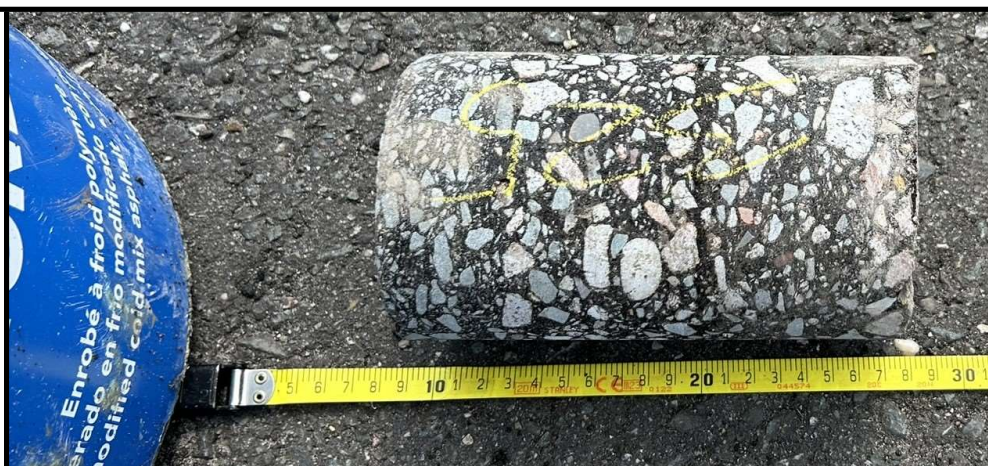
| Kernnummer | Kern diktes (mm) | Fundering | Opmerking |
|---|---|---|---|
| 314 | - 175 asfalt | Granulaat | Deze kern is aan de kant van de weg geboord. Hierdoor is de kern mogelijk wat korter vergeleken met de rest |
