**VEILIGESPORTVLOER**

keuring | advies | revitalisatie

### Onderhoudsadvies pu-sportvloer (Polyurethaan rubberen gietvloer)

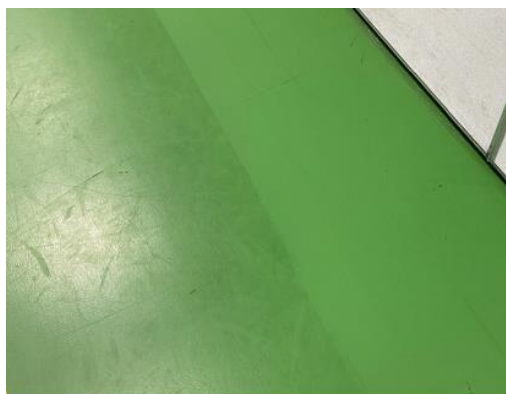
De verzadigde laag die we vaak op een sportvloer aantreffen, bestaat uit 'bloed, zweet, tranen', vuil van schoeisel, kalk- en chemieresten. Deze vervuiling veroorzaakt vaak een te gladde en dus onveilige sportvloer.

Met een revitalisatie verwijderen we op een specialistische manier de verzadigde laag. Dit geeft de vloer weer gegarandeerd de juiste sporttechnische eigenschappen met betrekking tot de stroefheid en glanswaarde. De vloer is na een revitalisatie dieper gereinigd dan een periodieke reiniging.

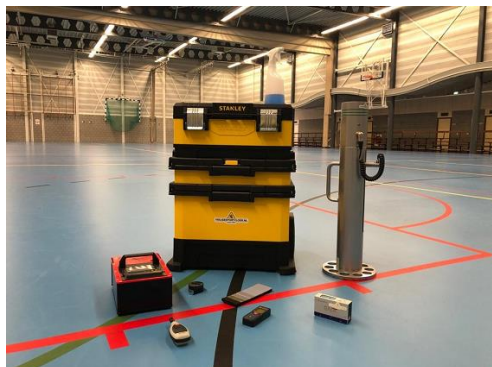
Enkele keuringsmaterialen van Veiligessportvloer.nl.

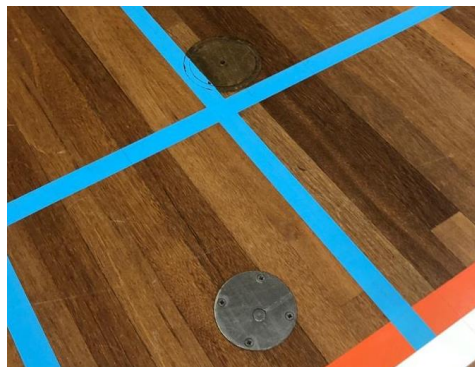
Vloerpotten en -ankers zitten op de juiste hoogte.

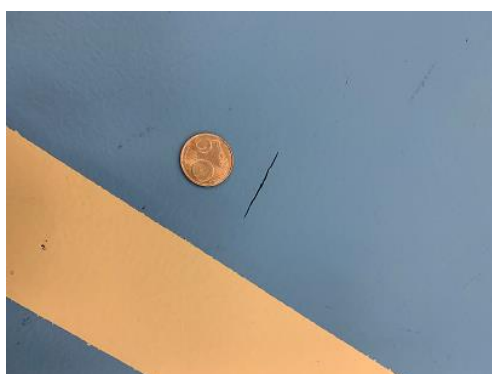
Schade

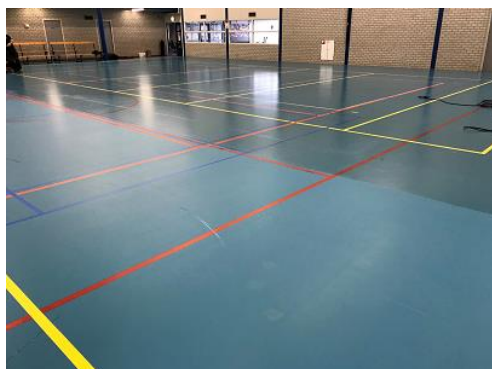
Verschil voor en na revitalisatie.

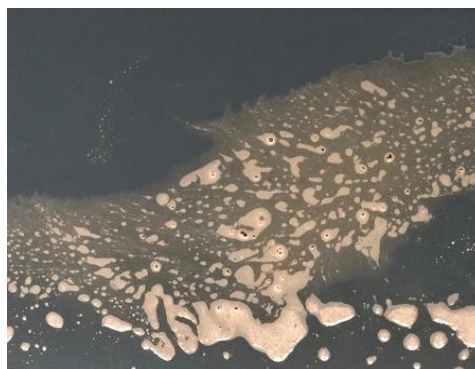
Vuil water bij revitalisatie.
