**Rapportage asbestinventarisatie  
conform certificatieschema  
asbestinventarisatie en asbestverwijdering**

**provinciale weg N397  
wegvak km 0.170 – km 8.700  
(Eersel - Westerhoven)**

**Projectnummer: 20161385/N397**

**Betonverharding van de provinciale weg N397 (Eersel – Valkenswaard)  
wegvak km 0.170 – km 8.700 (Eersel – Westerhoven)**

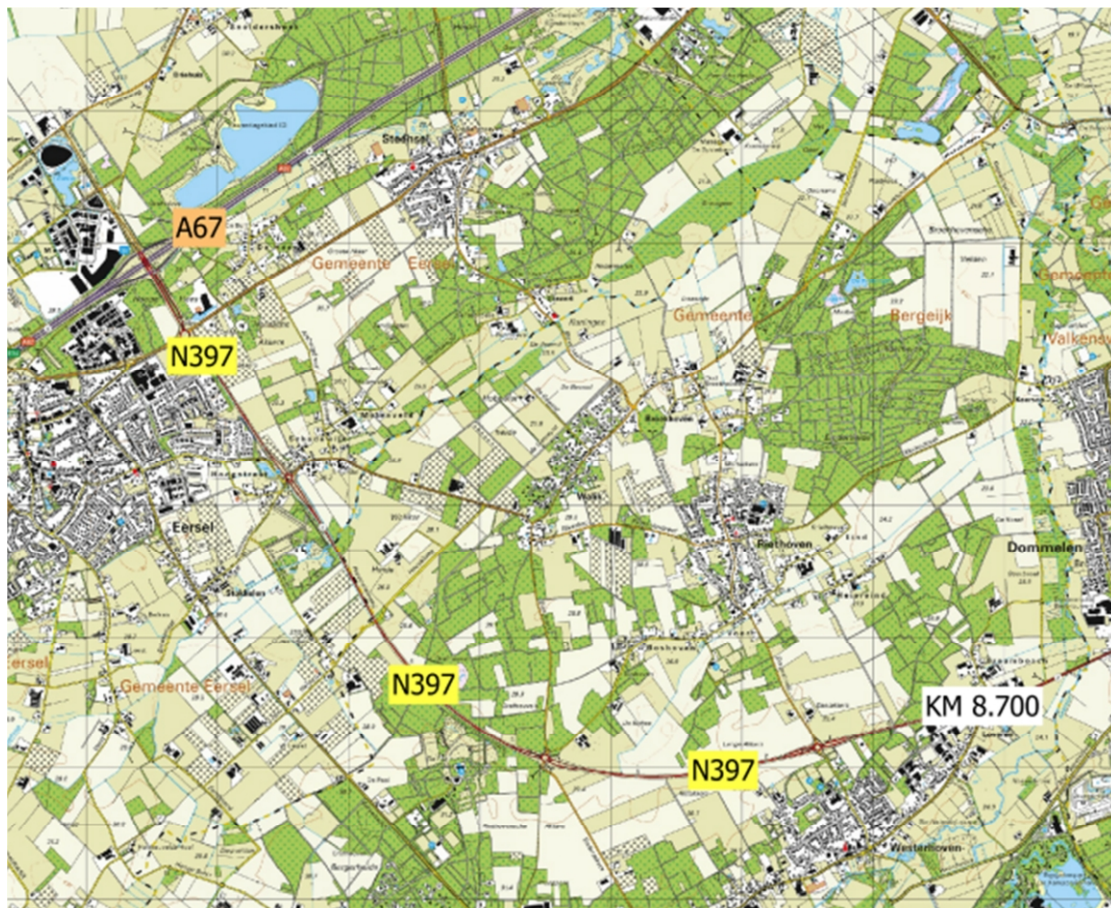
Afbeelding 2.1: Onderzoekslocatie N397 wegvak Eersel - Westerhoven (km 0.170 – km 8.700)

De N397 bestaat deels uit een betonverharding als wegoppervlak en deels uit een (oude) betonverharding overlaagd met asfalt. De hoofdrijbaan bestaat uit 2x1 rijstroken. Bij de aansluitingen en rotondes zijn meerdere (gescheiden) rijstroken en uitvoegstroken aanwezig.

De volgende constructie zijn (globaal) te onderscheiden:

- § km 0.170 – km 0.835 (oude) betonverharding overlaagd met asfalt
- § km 0.835 – km 8.666 (oude) betonverharding als wegoppervlak
- § km 8.666 – km 9.684 asfalt met (gebonden) fundering

Binnen de trajecten zijn plaatselijk andere soorten (gebonden) fundering aanwezig.

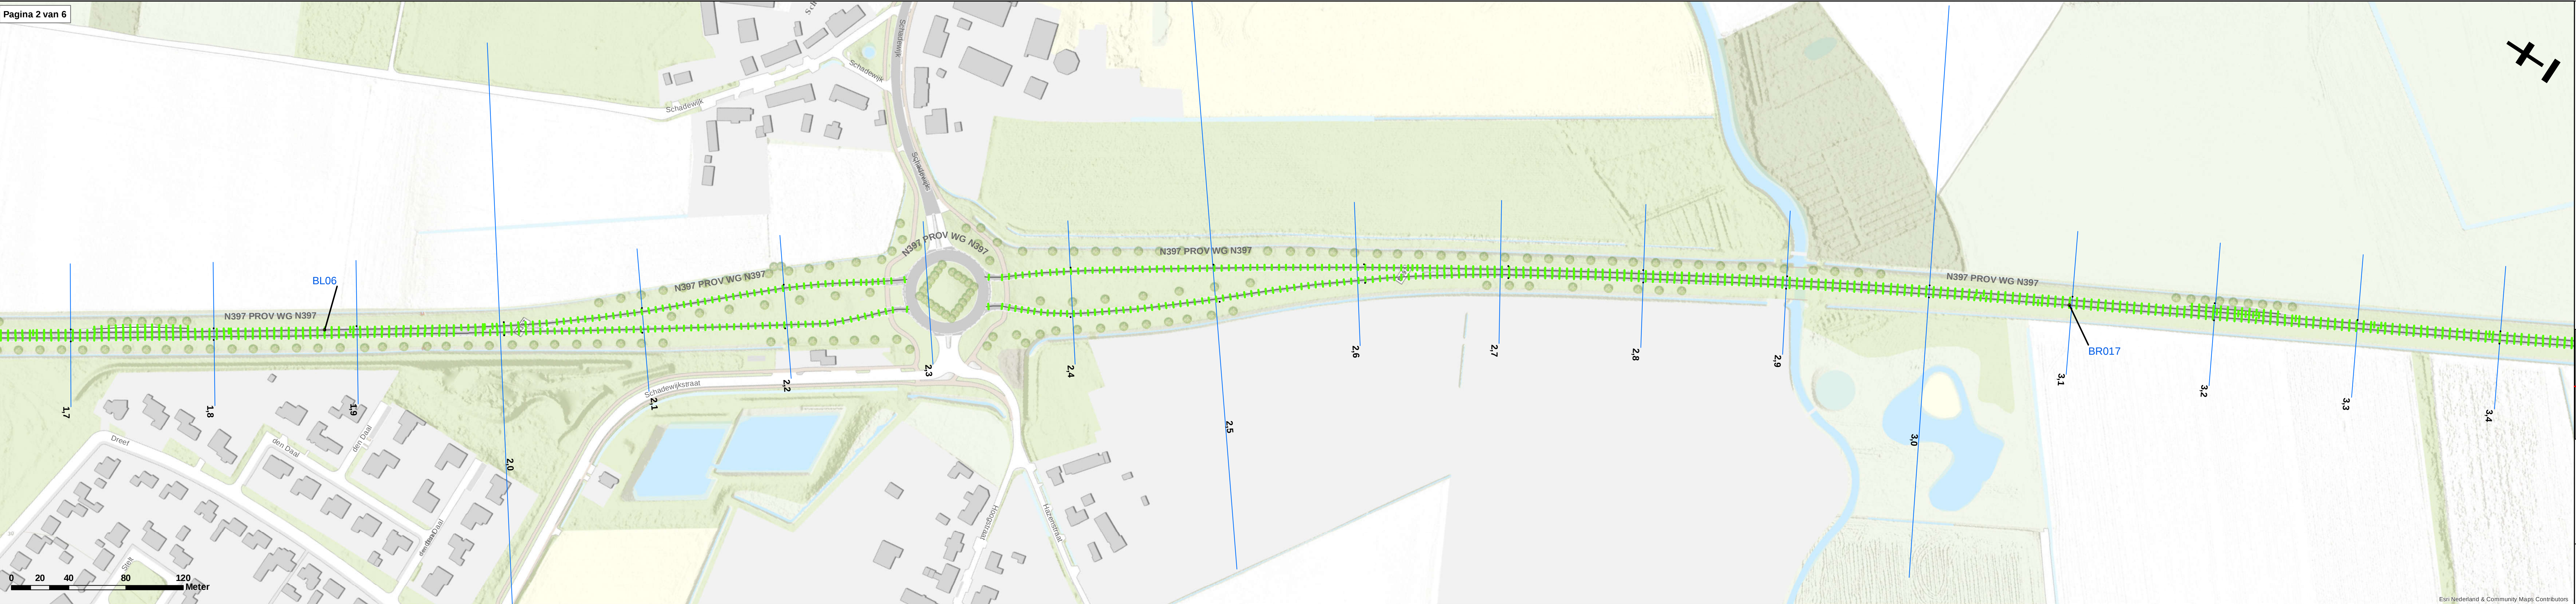
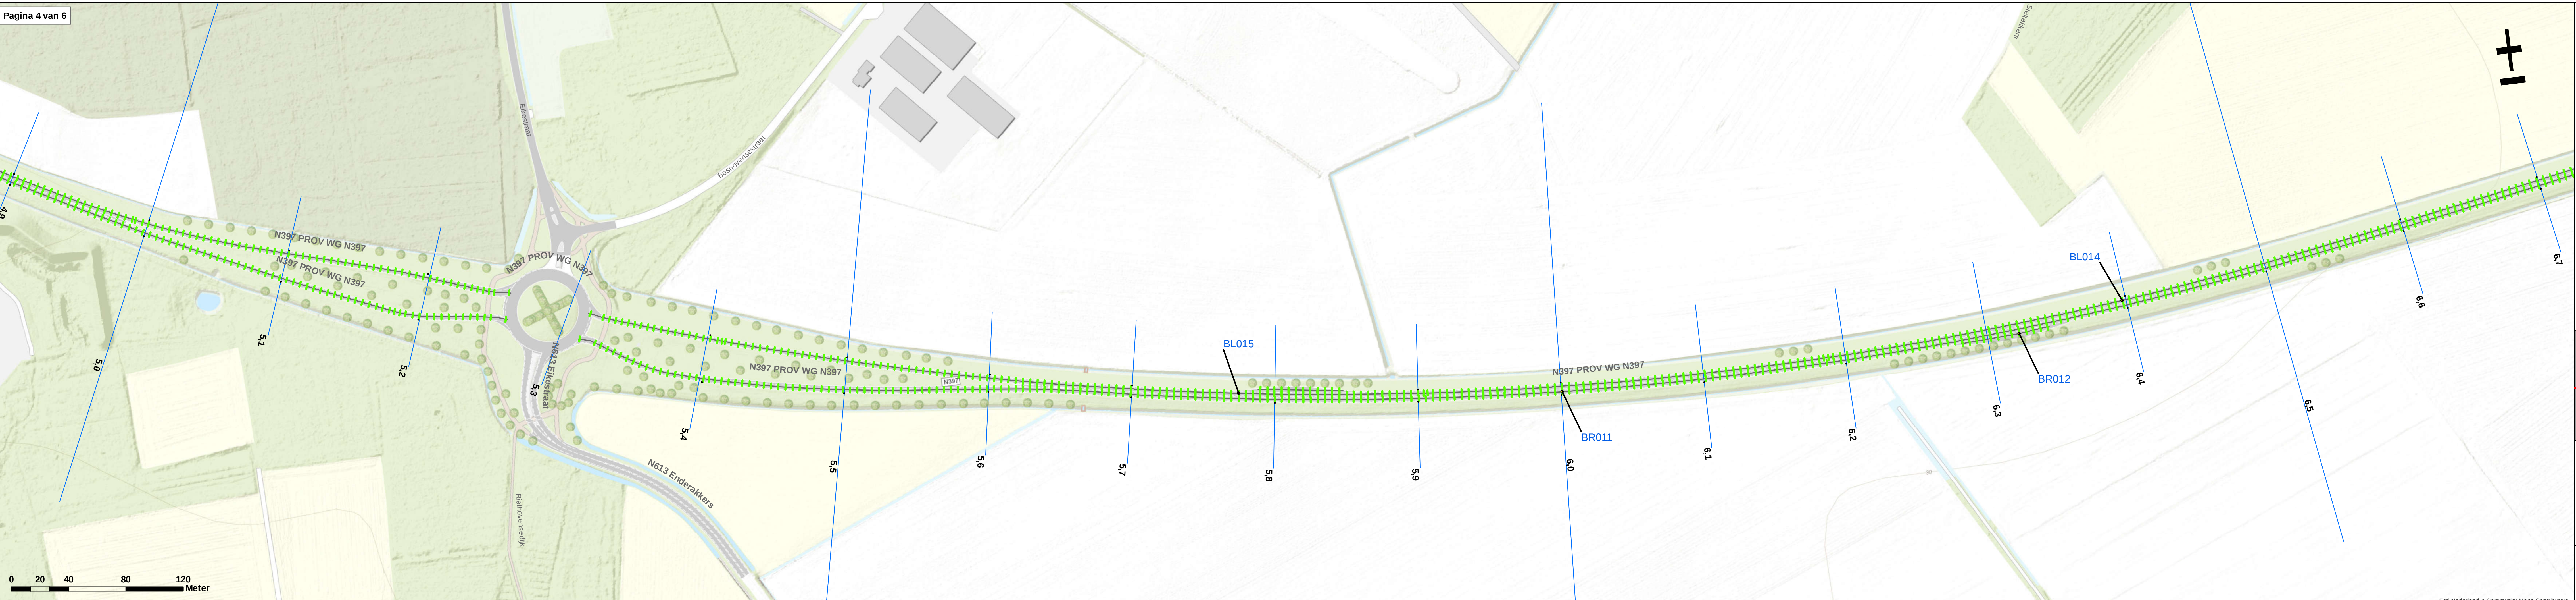
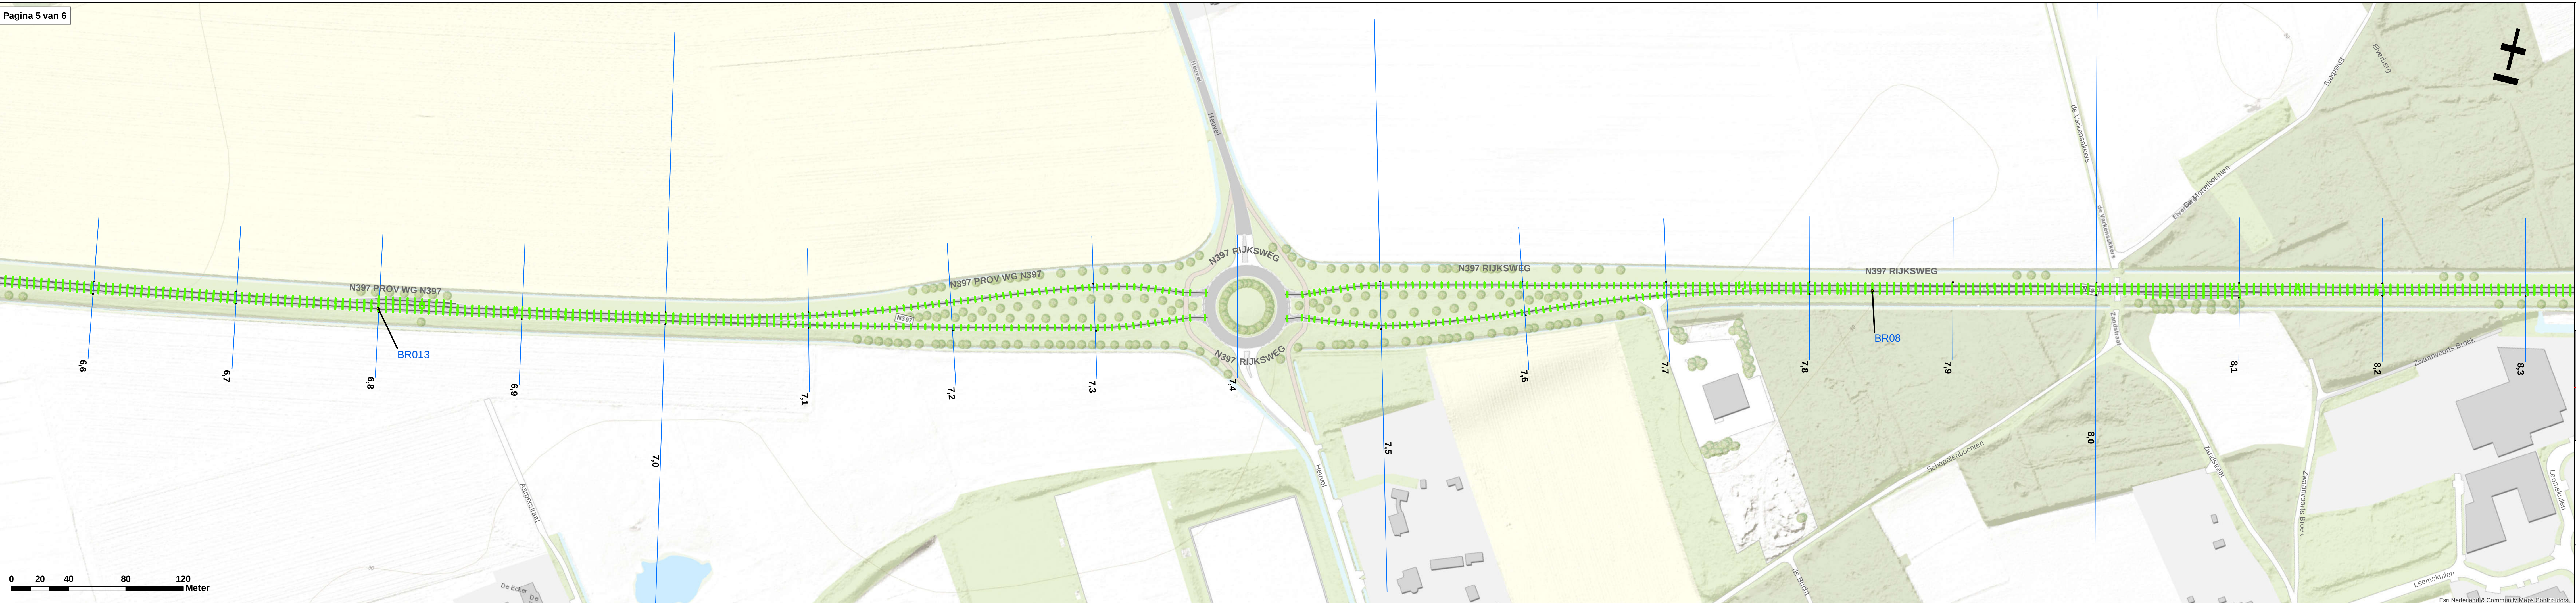
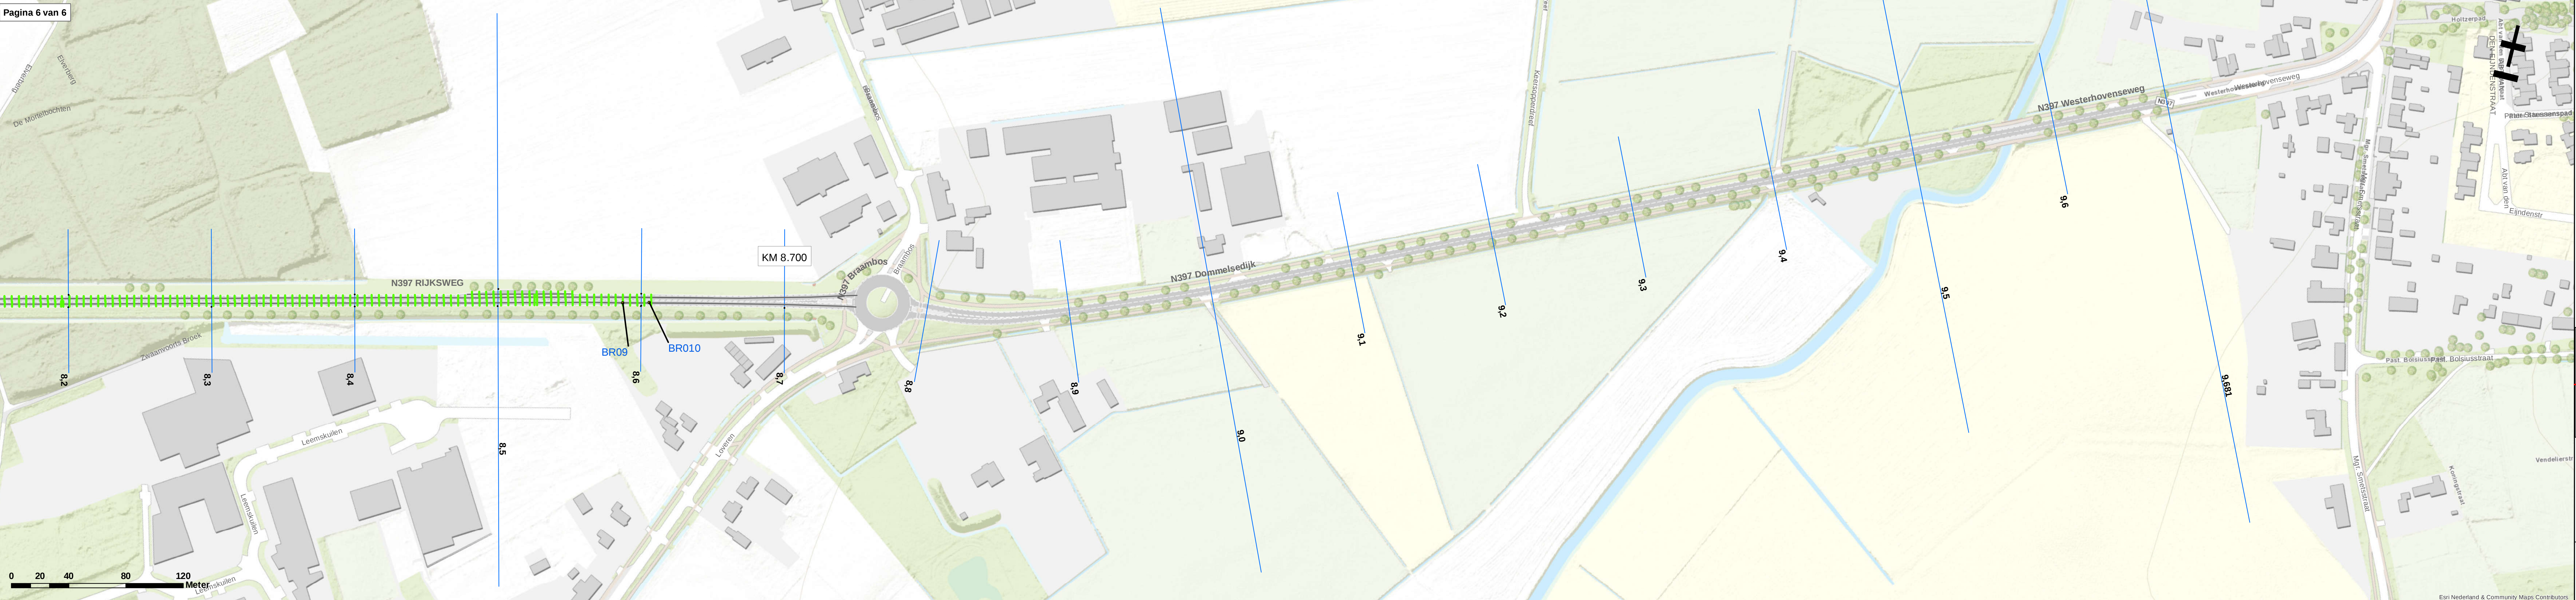
## **Bijlage 1: Situatietekening onderzoekslocatie met de (asbesthoudende) voegen**

Door middel van GPS zijn de posities (x en y coördinaten) van de meetlijnen, voegen en boringen vastgelegd. In bijlage 3 is een overzicht met de x/y coördinaten van de voegen weergegeven.
