## Asfaltonderzoek

Teeronderzoek conform CROW-publicatie 210

Locatie: Zaltbommel, Steenweg

Rapportnaam: Zaltbommel-Steenweg-P210-1  
Status: Definitief  
Datum: 15-12-2022

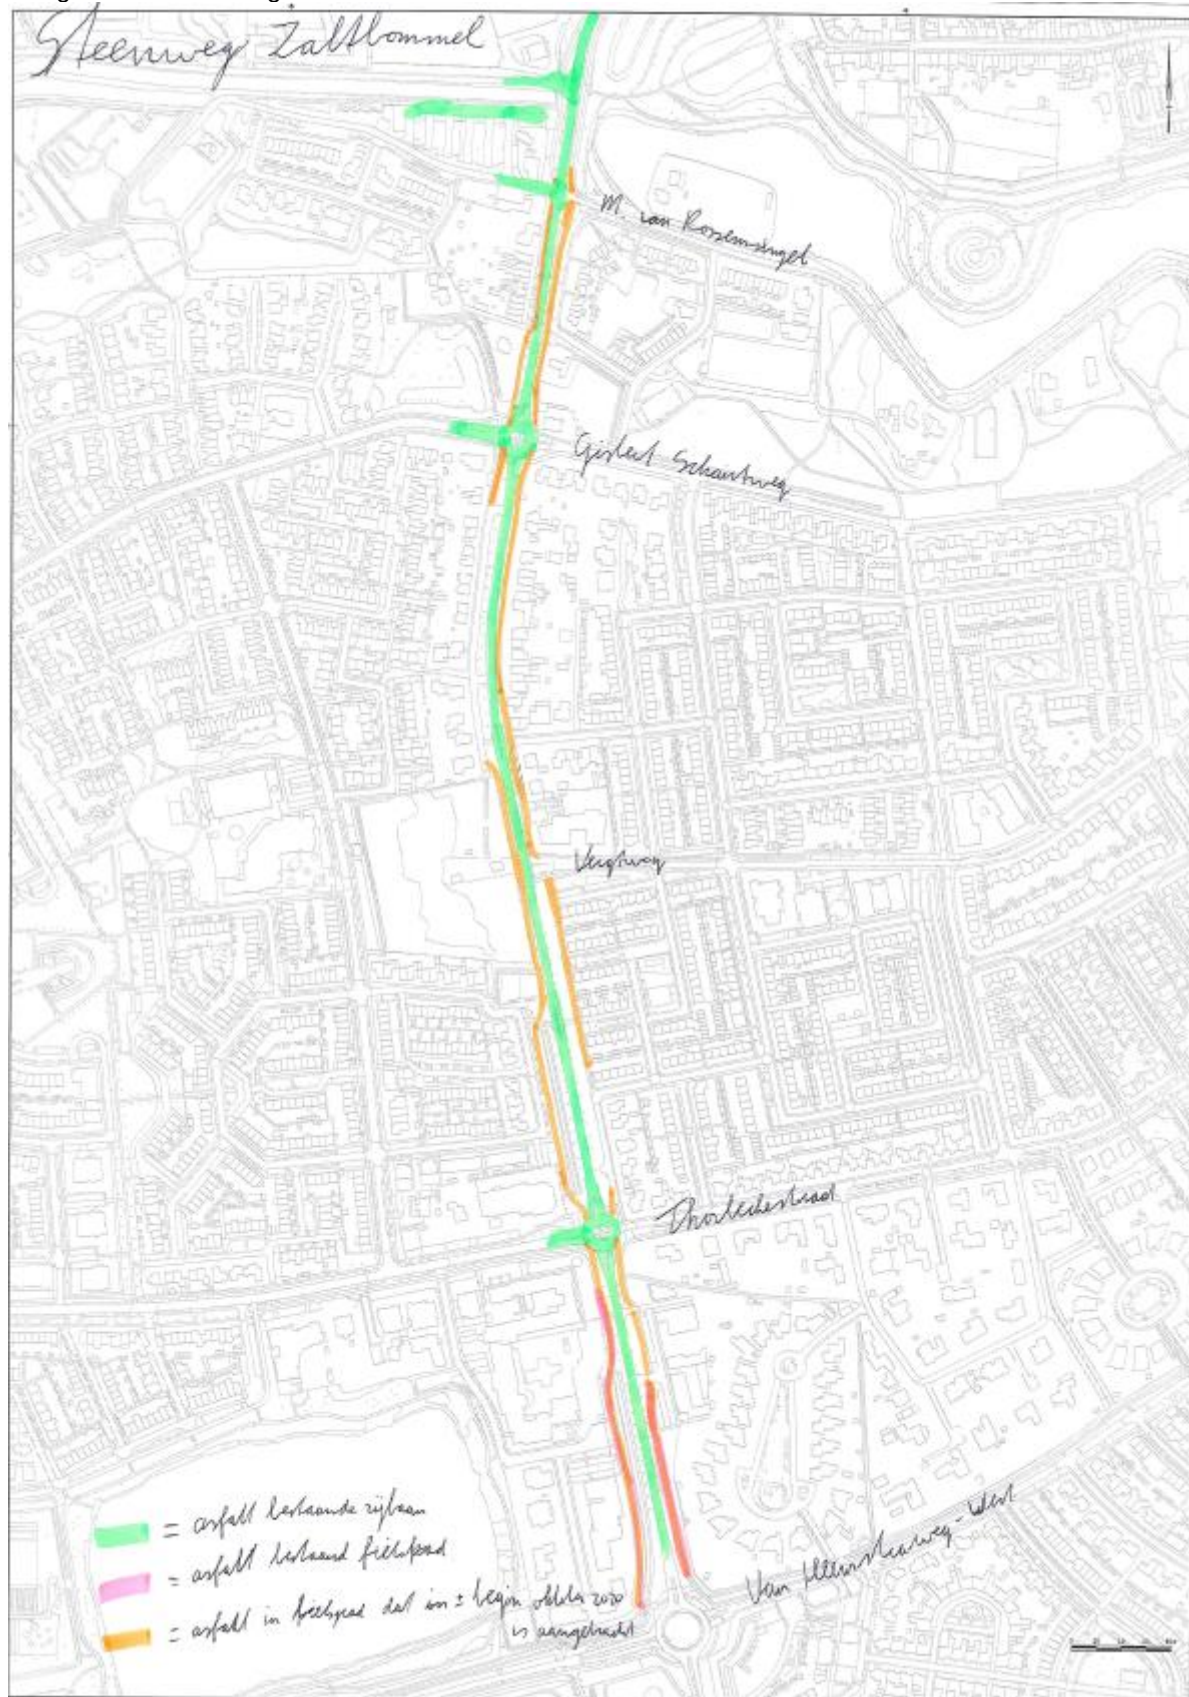
Aangeleverde tekening

De opdrachtgever heeft geen gegevens over de aanleg- of onderhoudsgeschiedenis voorhanden. Voor het onderzoek wordt ervan uitgegaan dat het asfalt is aangelegd vóór 1995 en derhalve verdacht is op het bevatten van teer. In tabel 2-1 staan de hoeveelheden per vak aangegeven op basis van de aangeleverde informatie.
