# ASBESTINVENTARISATIEBUREAU FRIESLAND BV

## ASBESTINVENTARISATIERAPPORT

Projectnummer : ABF241041-2  
Versienummer : Versie 1  
Adres : Osingahuzen 29  
Postcode en plaats : 8621 XC Heeg  
Datum onderzoek : 14 en 26 maart 2024  
Omvang onderzoek : Loods  
Autorisatiedatum : 28 maart 2024  
Rapport geldig tot : 28 maart 2027

Het pand betreft een vrijstaande loods uit 1980. Aan de voorzijde van de loods zijn, in pandig, een garage en een kantoor aanwezig. Het achterste deel van de loods is in 1992 aangebouwd.

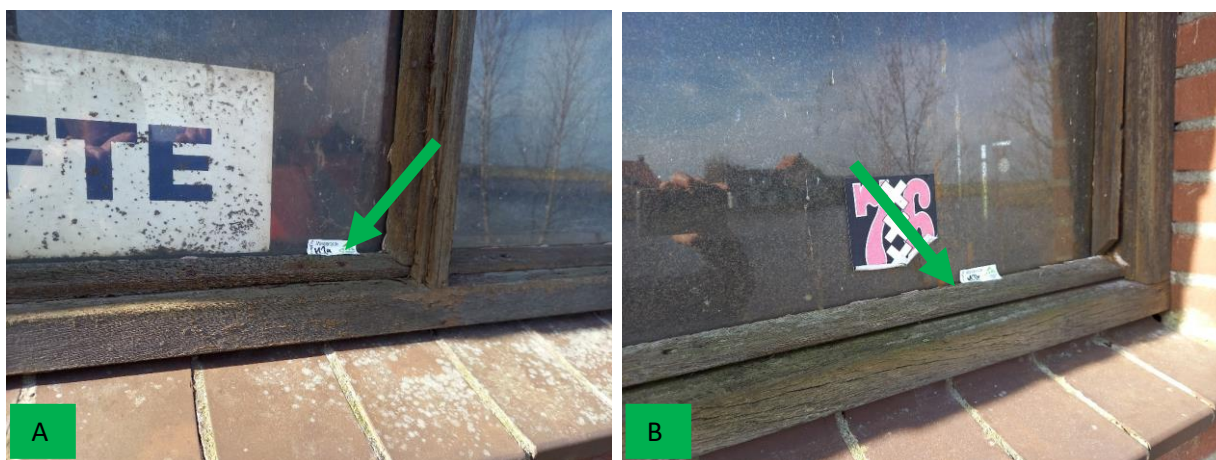
| monster code | omschrijving | locatie | foto | asbestvrij | kenmerk analyserapport |
|---|---|---|---|---|---|
| M7a/b | beglazingskit | enkel glas (oud/nieuw) | A/B | ja | 1075110 |

Het hiervoor beschreven materiaal betreft materiaal wat tijdens het onderzoek asbestverdacht was maar waarvan de analyse heeft uitgewezen dat het materiaal niet asbesthoudend is.

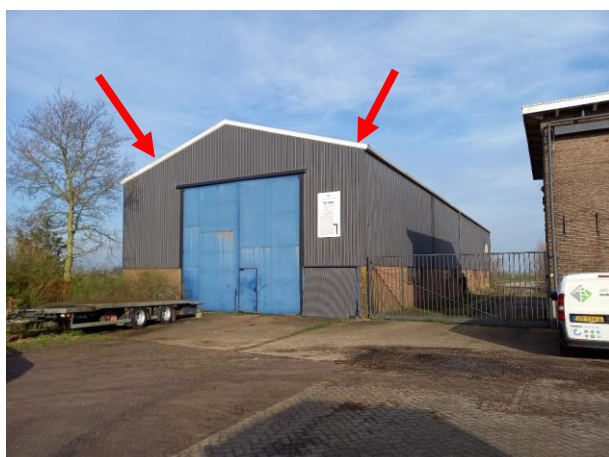
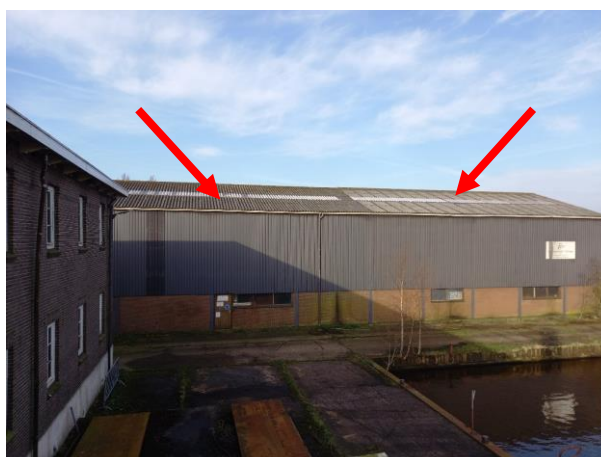
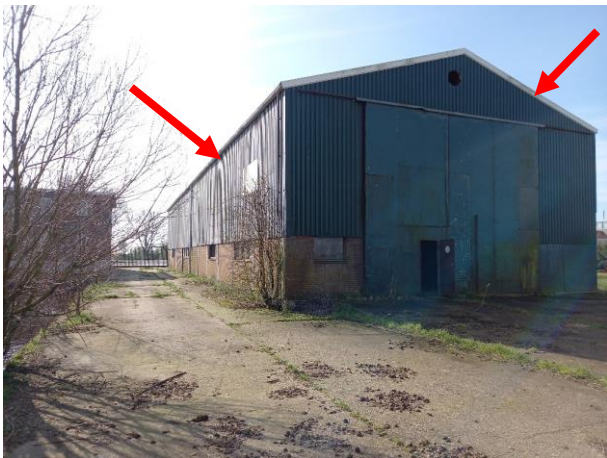
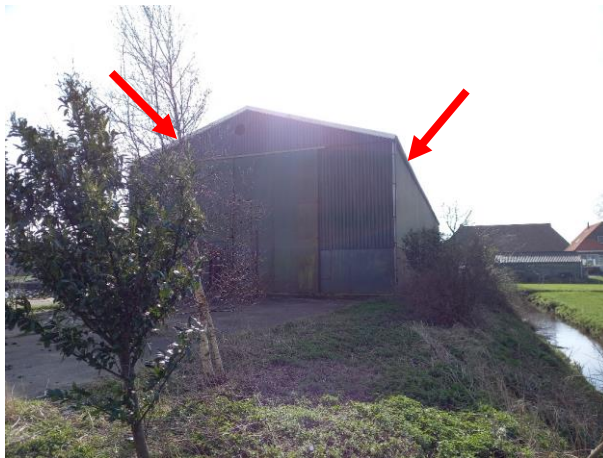
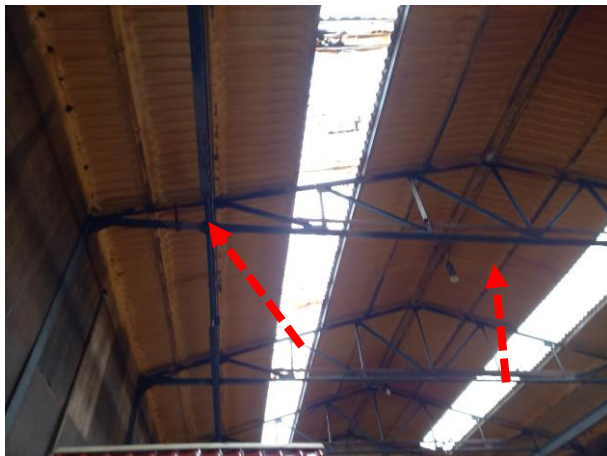
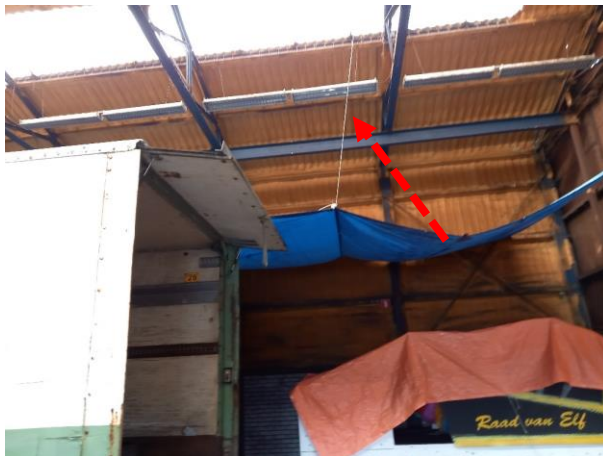
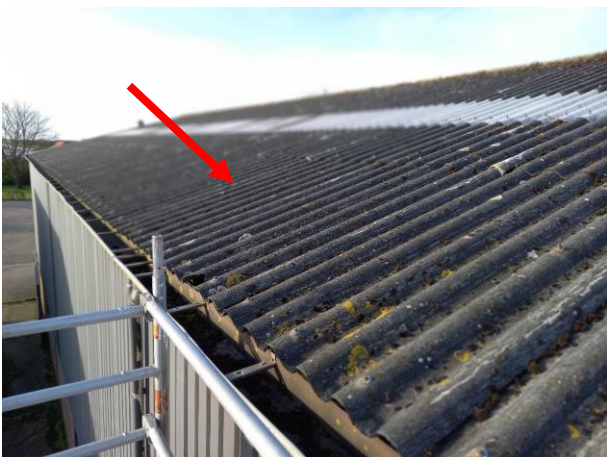
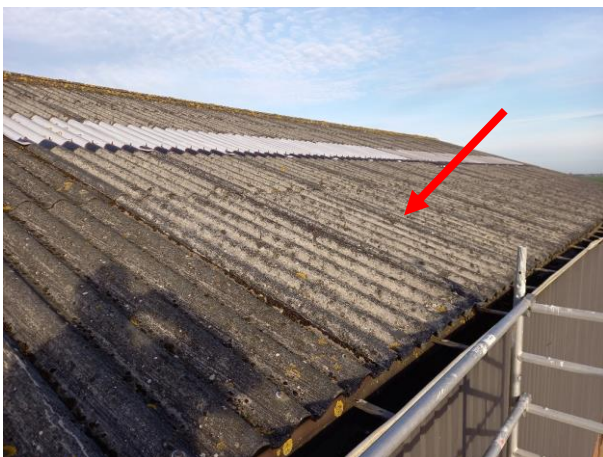
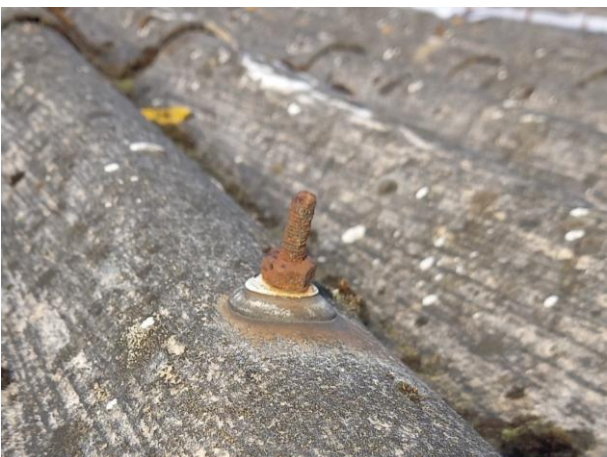
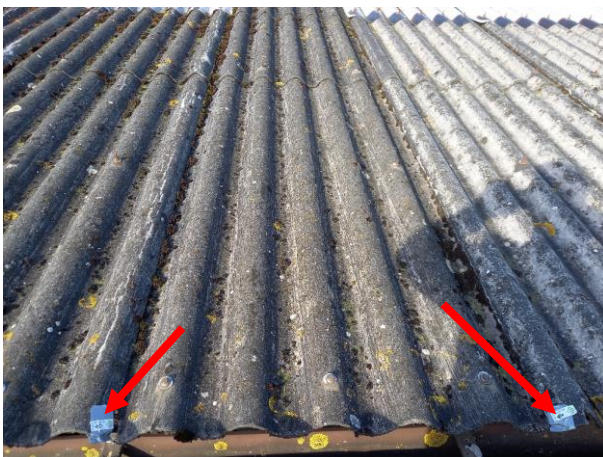
| bevestiging | geschroefd | |
| hoeveelheid totaal | ca. 660 m <sup>2</sup> | |
| monstercode | M5/M6 | |
| soort asbest | Chrysotiel | |
| percentage asbest | 10-15% | |
| gebondenheid | hechtgebonden | |
| beschadiging | niet | |
| verwering | licht | |
| risicoklasse | 2 | |
| opmerkingen | <p>De berekende oppervlakte betreft een netto hoeveelheid. De bruto oppervlakte van de golfplaten zal hoger zijn, dit komt omdat het materiaal overlappend is bevestigd. De nokstukken (hulpstukken) zijn eveneens als de golfplaten uitgevoerd in een asbesthoudend materiaal. Deze met de golfplaten verwijderen. Er zijn 2 typen golfplaten aanwezig, aannemelijk van 1980 (origineel, voorzijde, M1) en van 1992 (aanbouw, achterzijde, M2).</p> <p>De golfplaten zijn gemonteerd op stalen gordingen, met draadeind-haken, van bovenaf bevestigd met een moer. Aan de onderzijde is PUR-schuim tegen de golfplaten gespoten.</p> <p>De loods is aan de voor-, achter en rechterzijde goed bereikbaar voor materieel. Aan de linkerzijde wordt de bereikbaarheid beperkt door de aanwezigheid van begroeiing, een sloot en de erfgrans.</p> | |

| bron | omschrijving | binnensanering | buitensanering |
|---|---|---|---|
| 1 | golfplaat<br>(+hulpstukken) | - | klasse 2 |

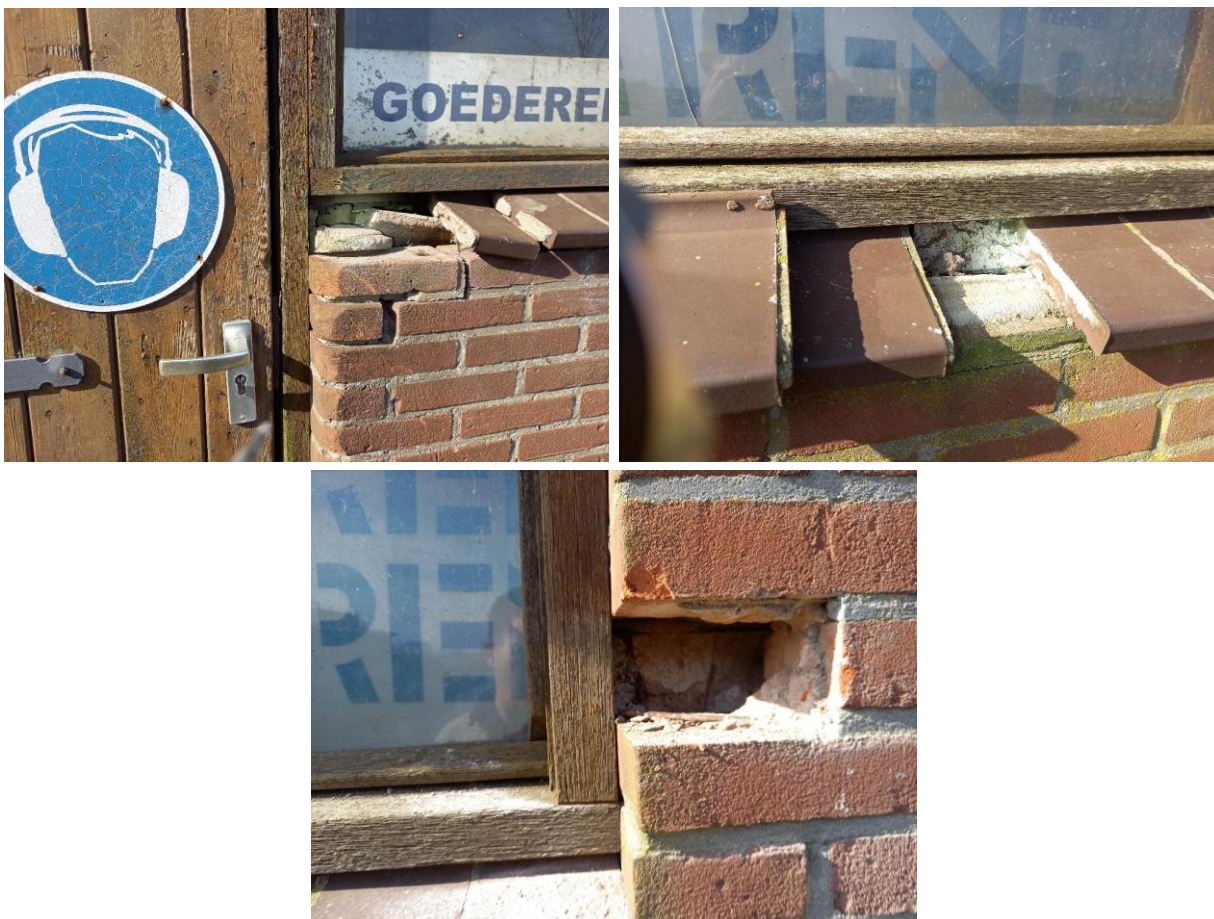
| spouw | foto: 11, 12, 13 |

| opmerkingen | In de spouw van de gevels zijn geen asbestverdachte materialen aangetroffen. |

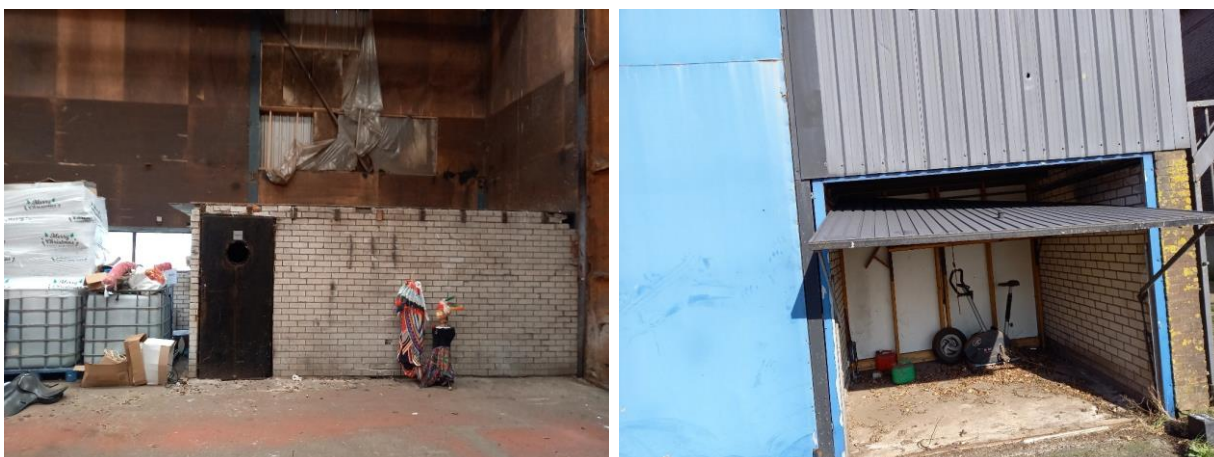
| spouw | foto: 14, 15 |

| opmerkingen | In/aan het kantoor en de garage zijn geen asbestverdachte materialen aangetroffen. |

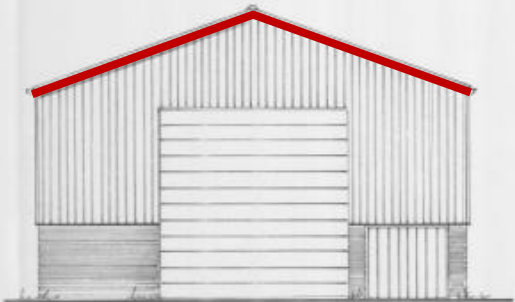
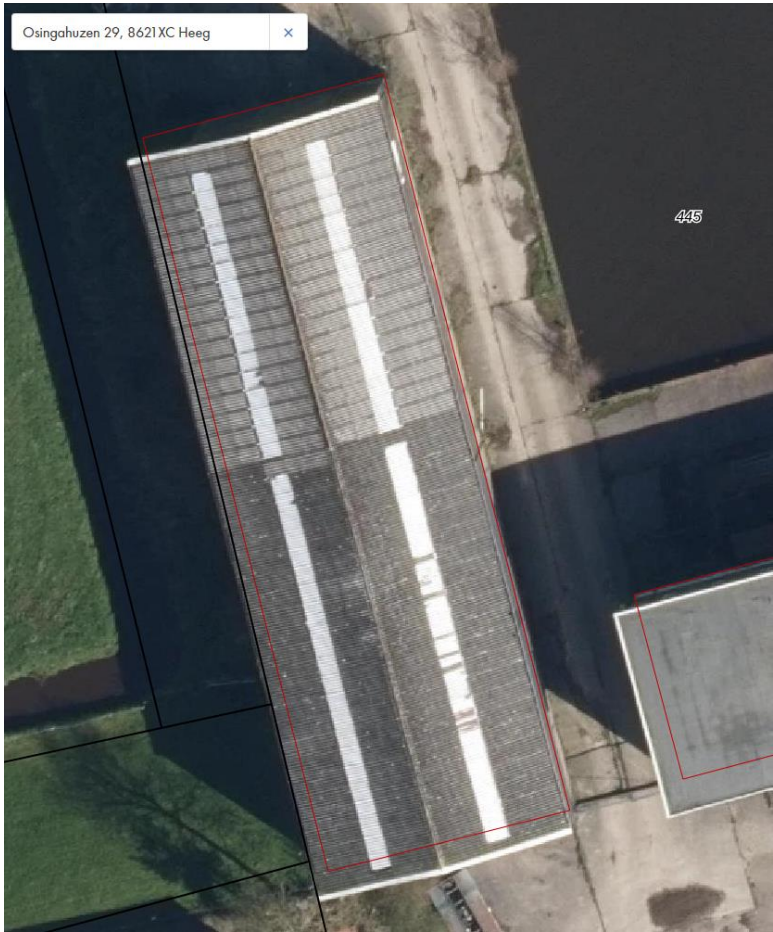
LUCHTFOTO, PLATTEGROND, AANZICHTEN EN DAKVLAKKEN

bron 1

golfplaat (+hulpstukken)

M7a/b; beglazingskit,  
niet asbesthoudend
