| BESTEKSTEKENING | | | | DEFINITIEF | |
| Niet jaarlijks onderhoud<br>Larserweg - Futenweg van Meeuwenweg tot Knarweg<br>SITUATIE EN DETAILS LEUNING BRUG | | | | Proj. no.: 23132 | |
| <b>PROVINCIE FLEVOLAND</b> | | | | formaat: A0 | |

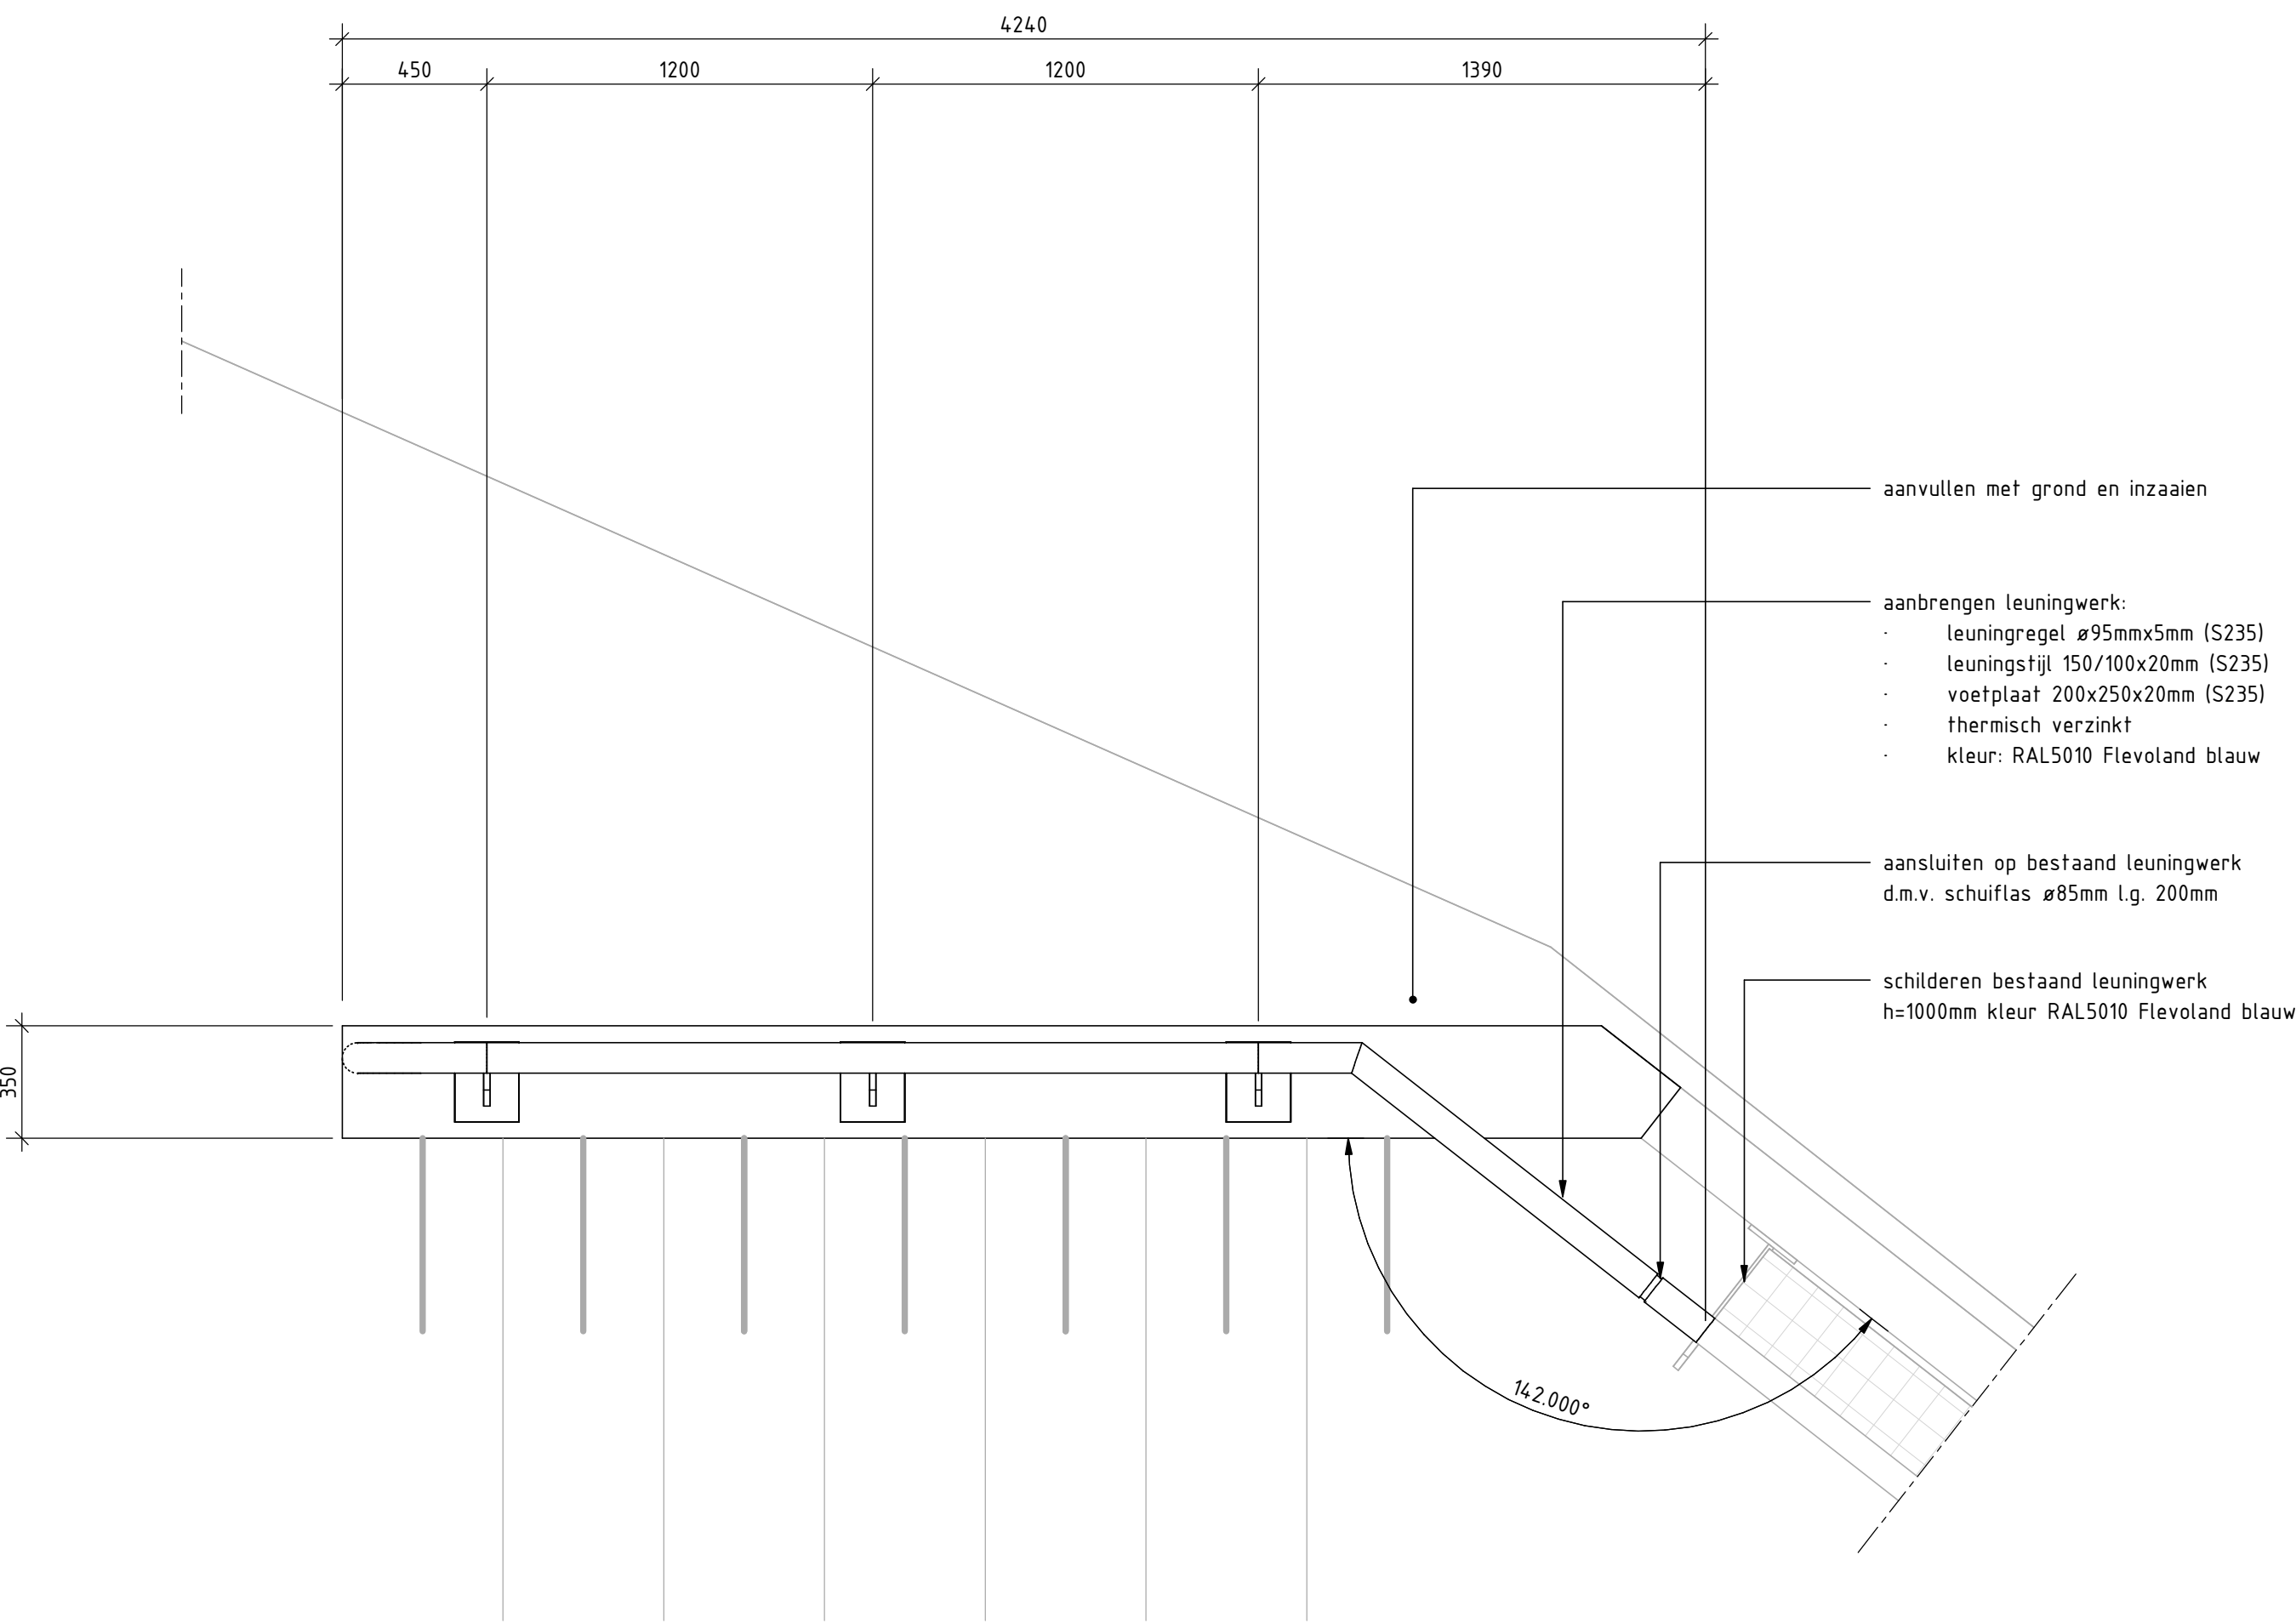
**Detail 1, bovenaanzicht leuningwerk vleugelwand as 1**  
schaal: 1 : 20

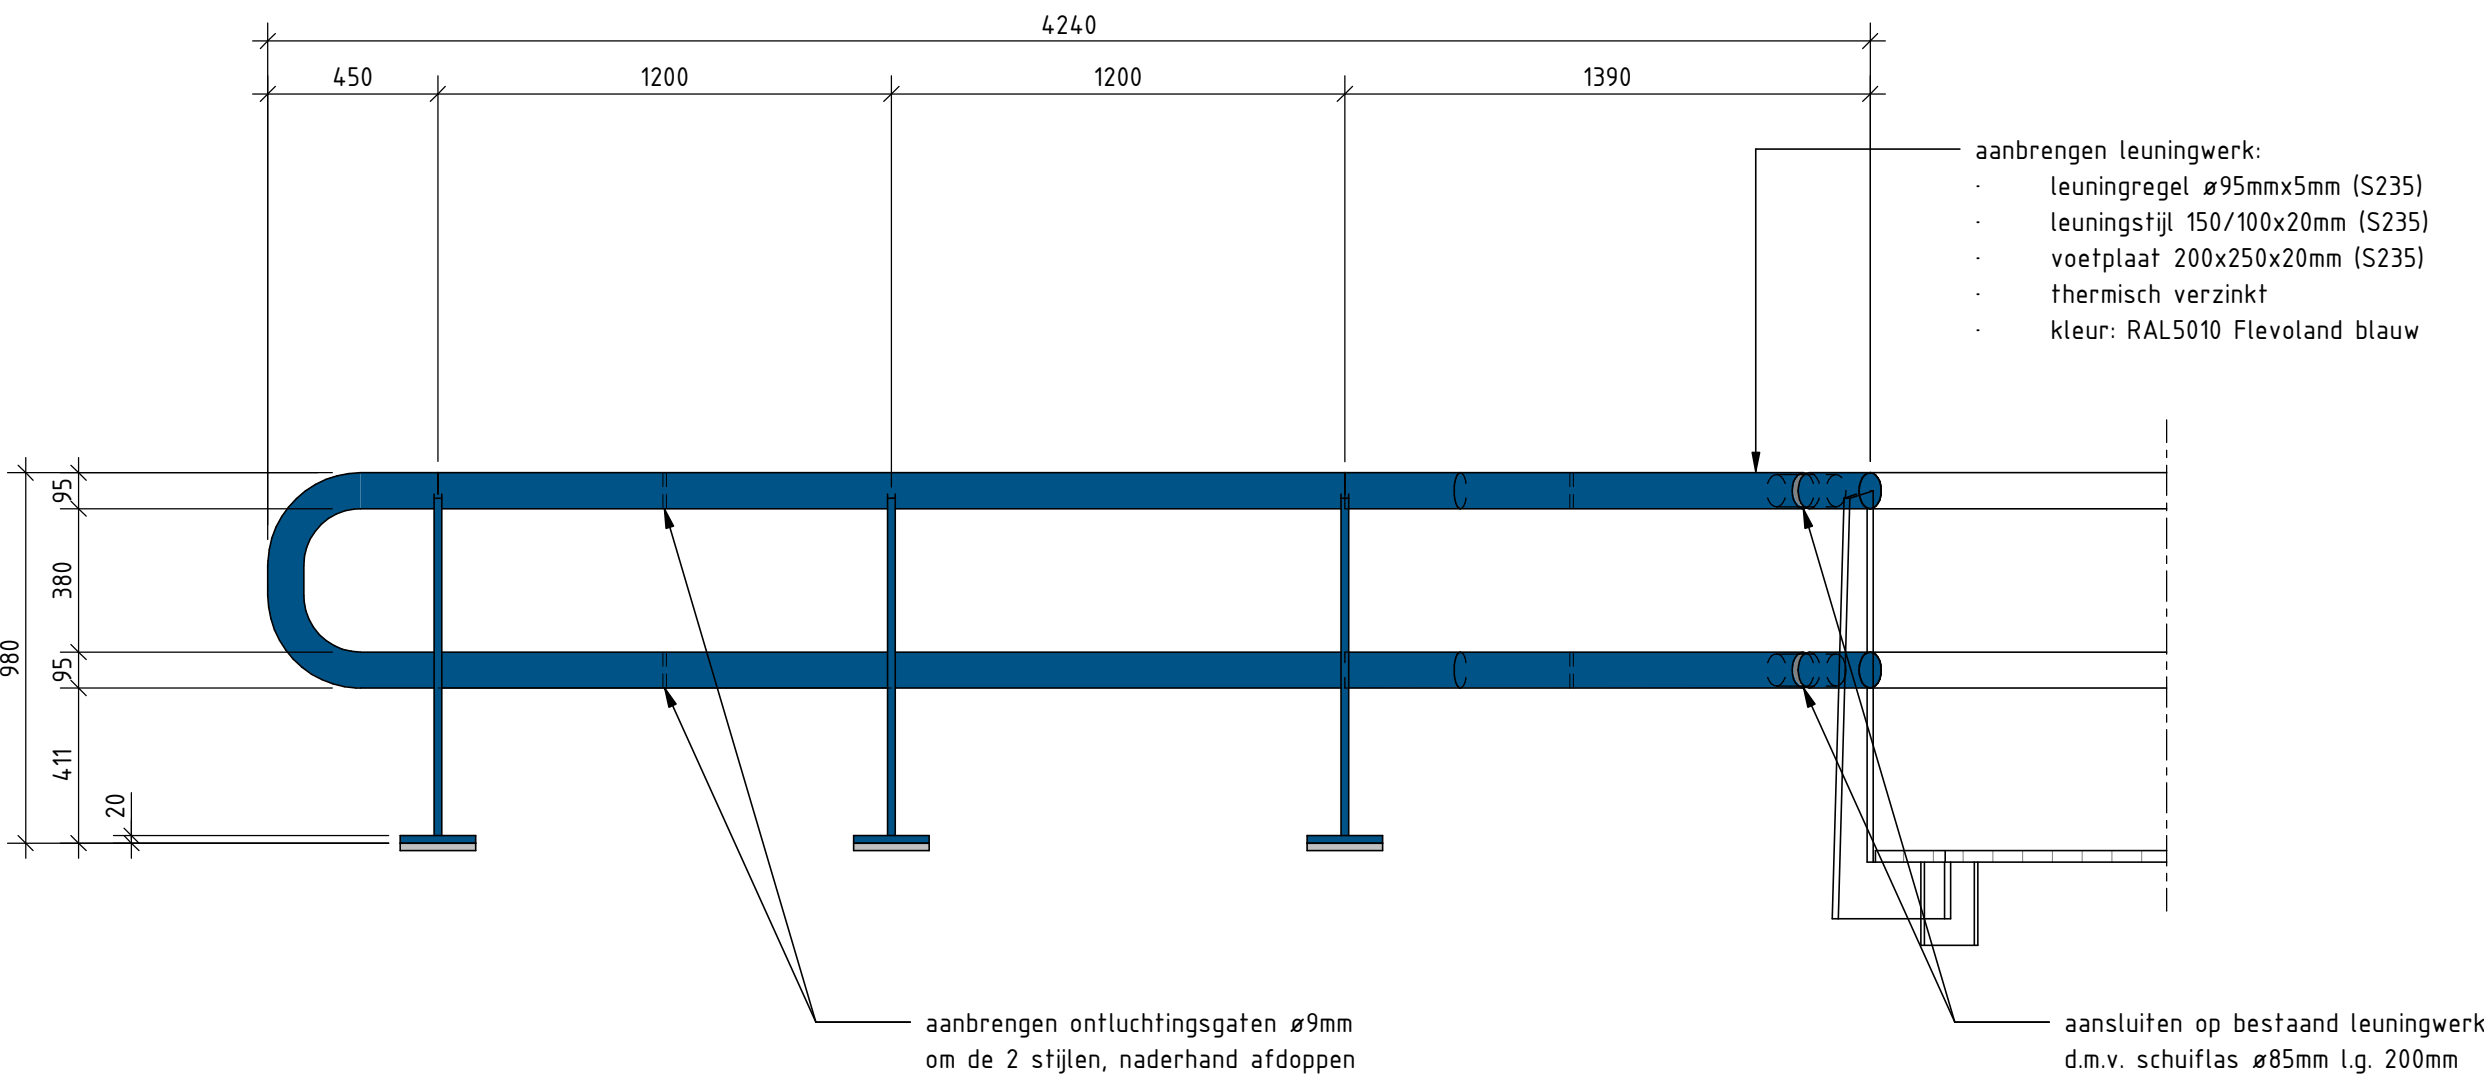
**Detail 4, aanzicht leuningwerk vleugelwand as 1**  
schaal: 1 : 20

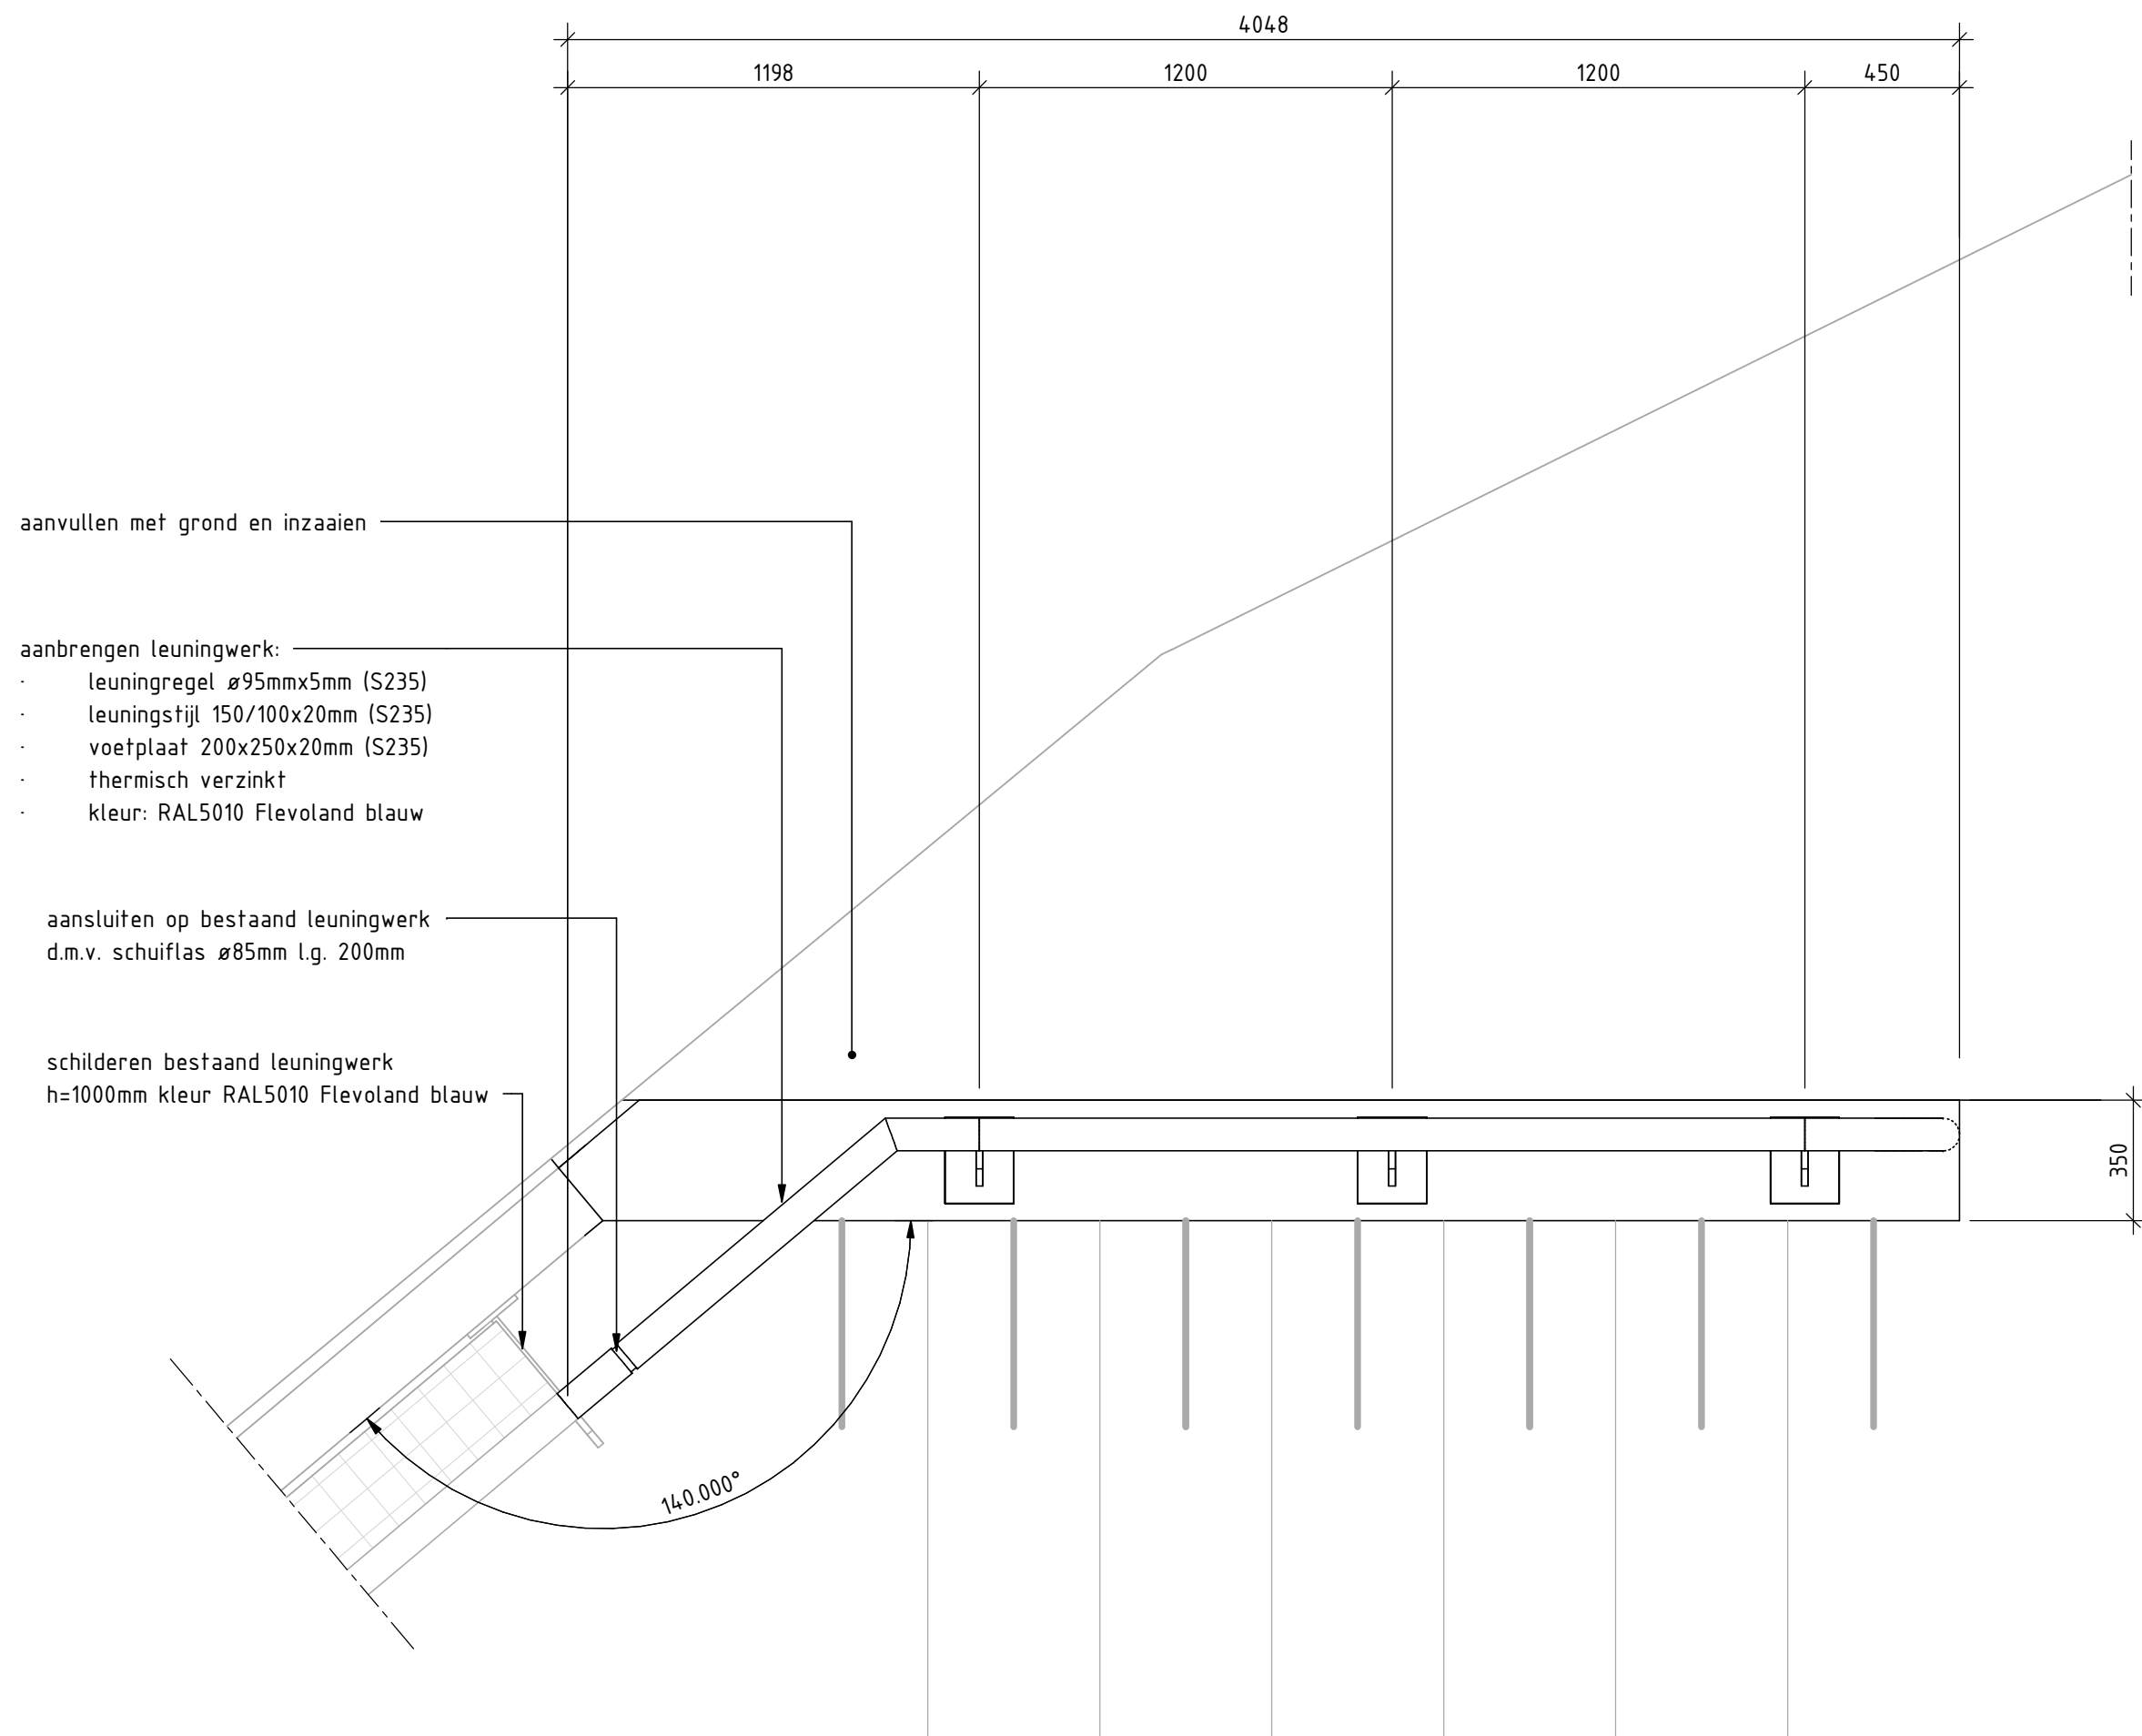
**Detail 2, bovenaanzicht leuningwerk vleugelwand as 5**  
schaal: 1 : 20

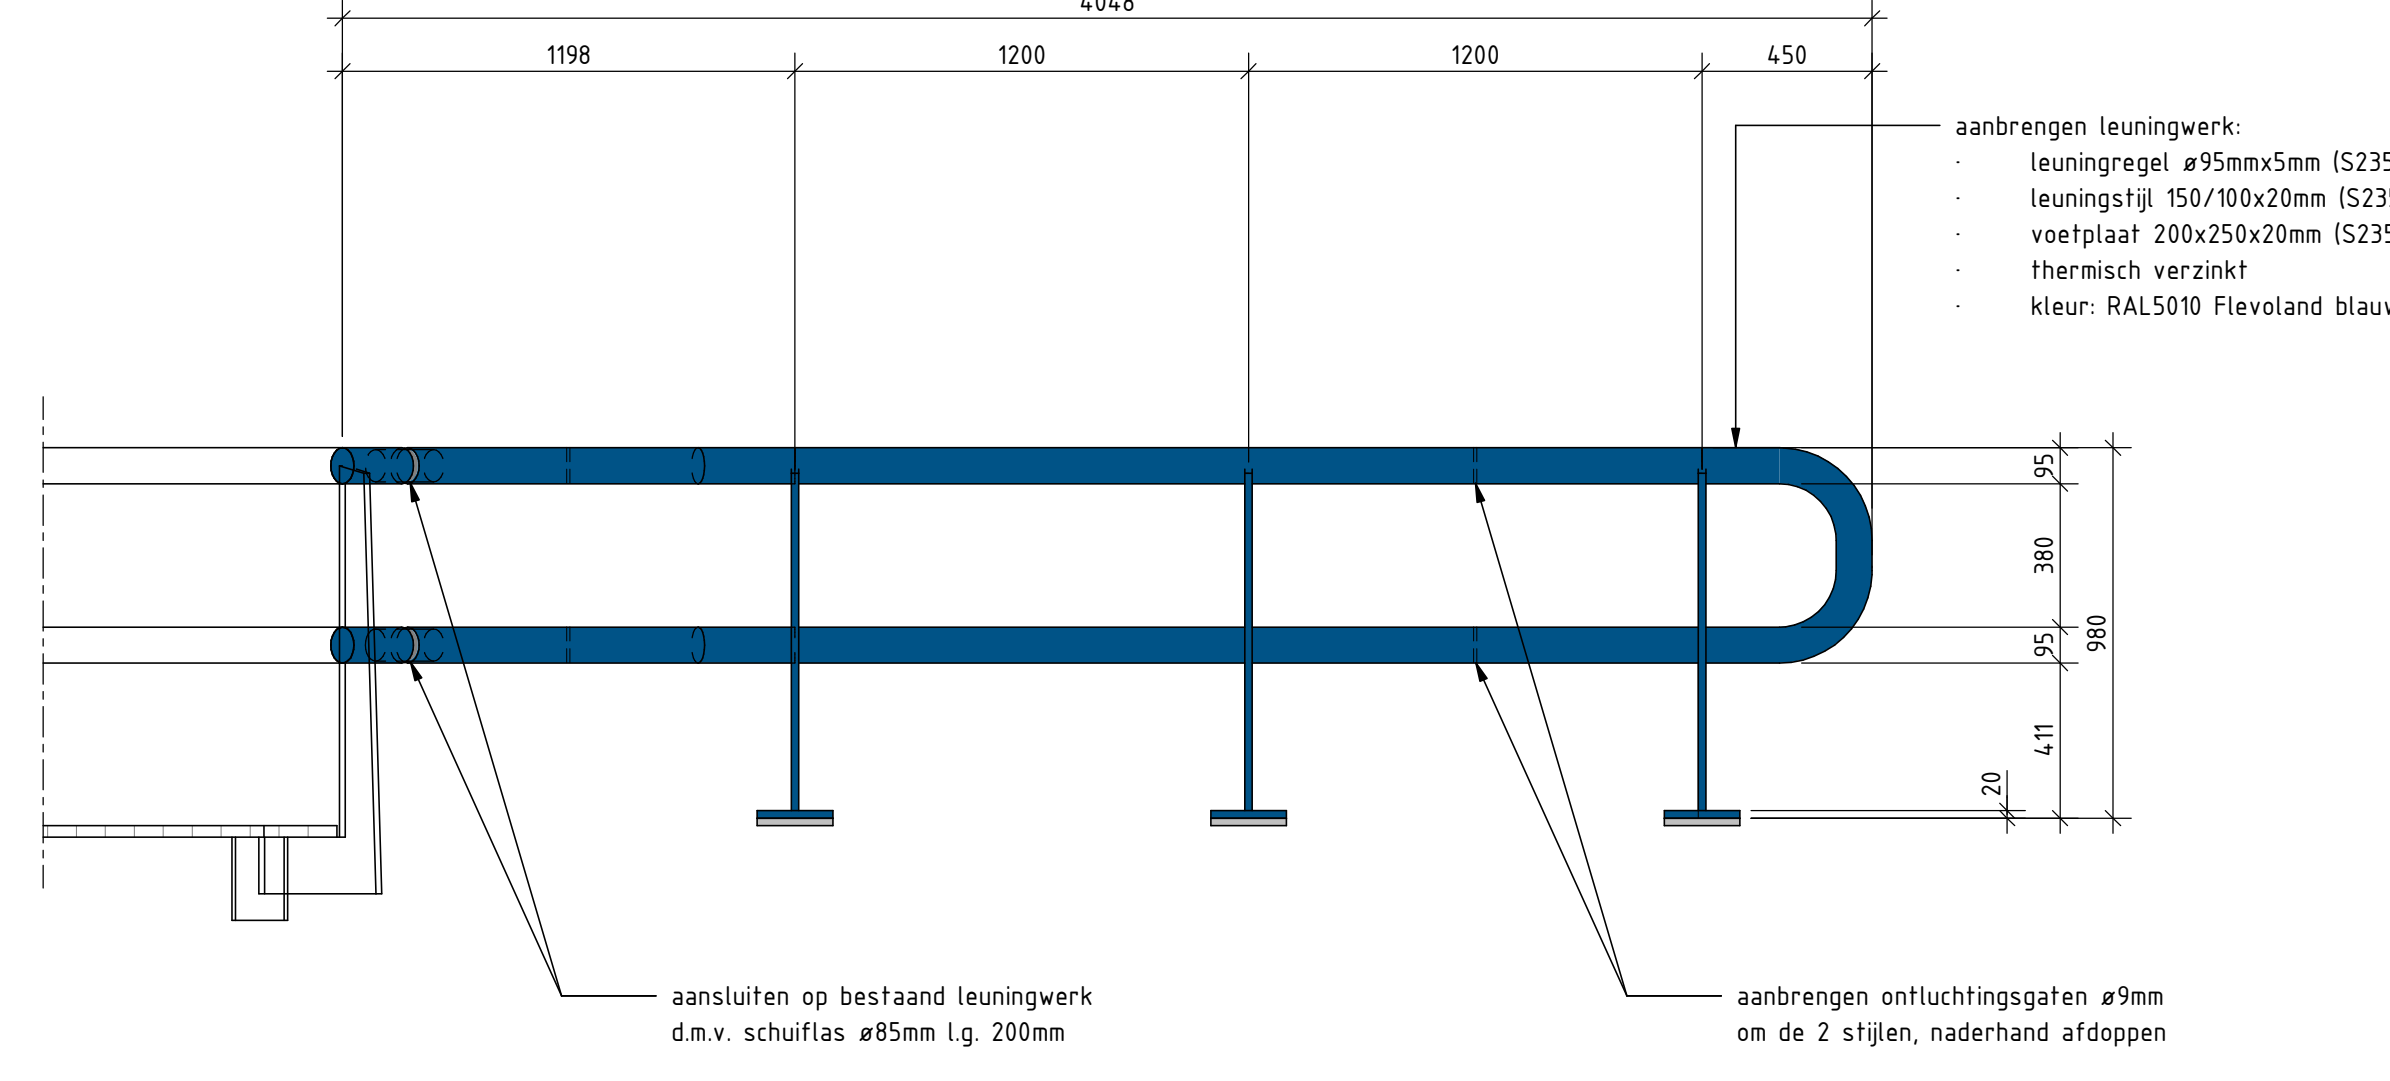
**Detail 5, aanzicht leuningwerk vleugelwand as 5**  
schaal: 1 : 20

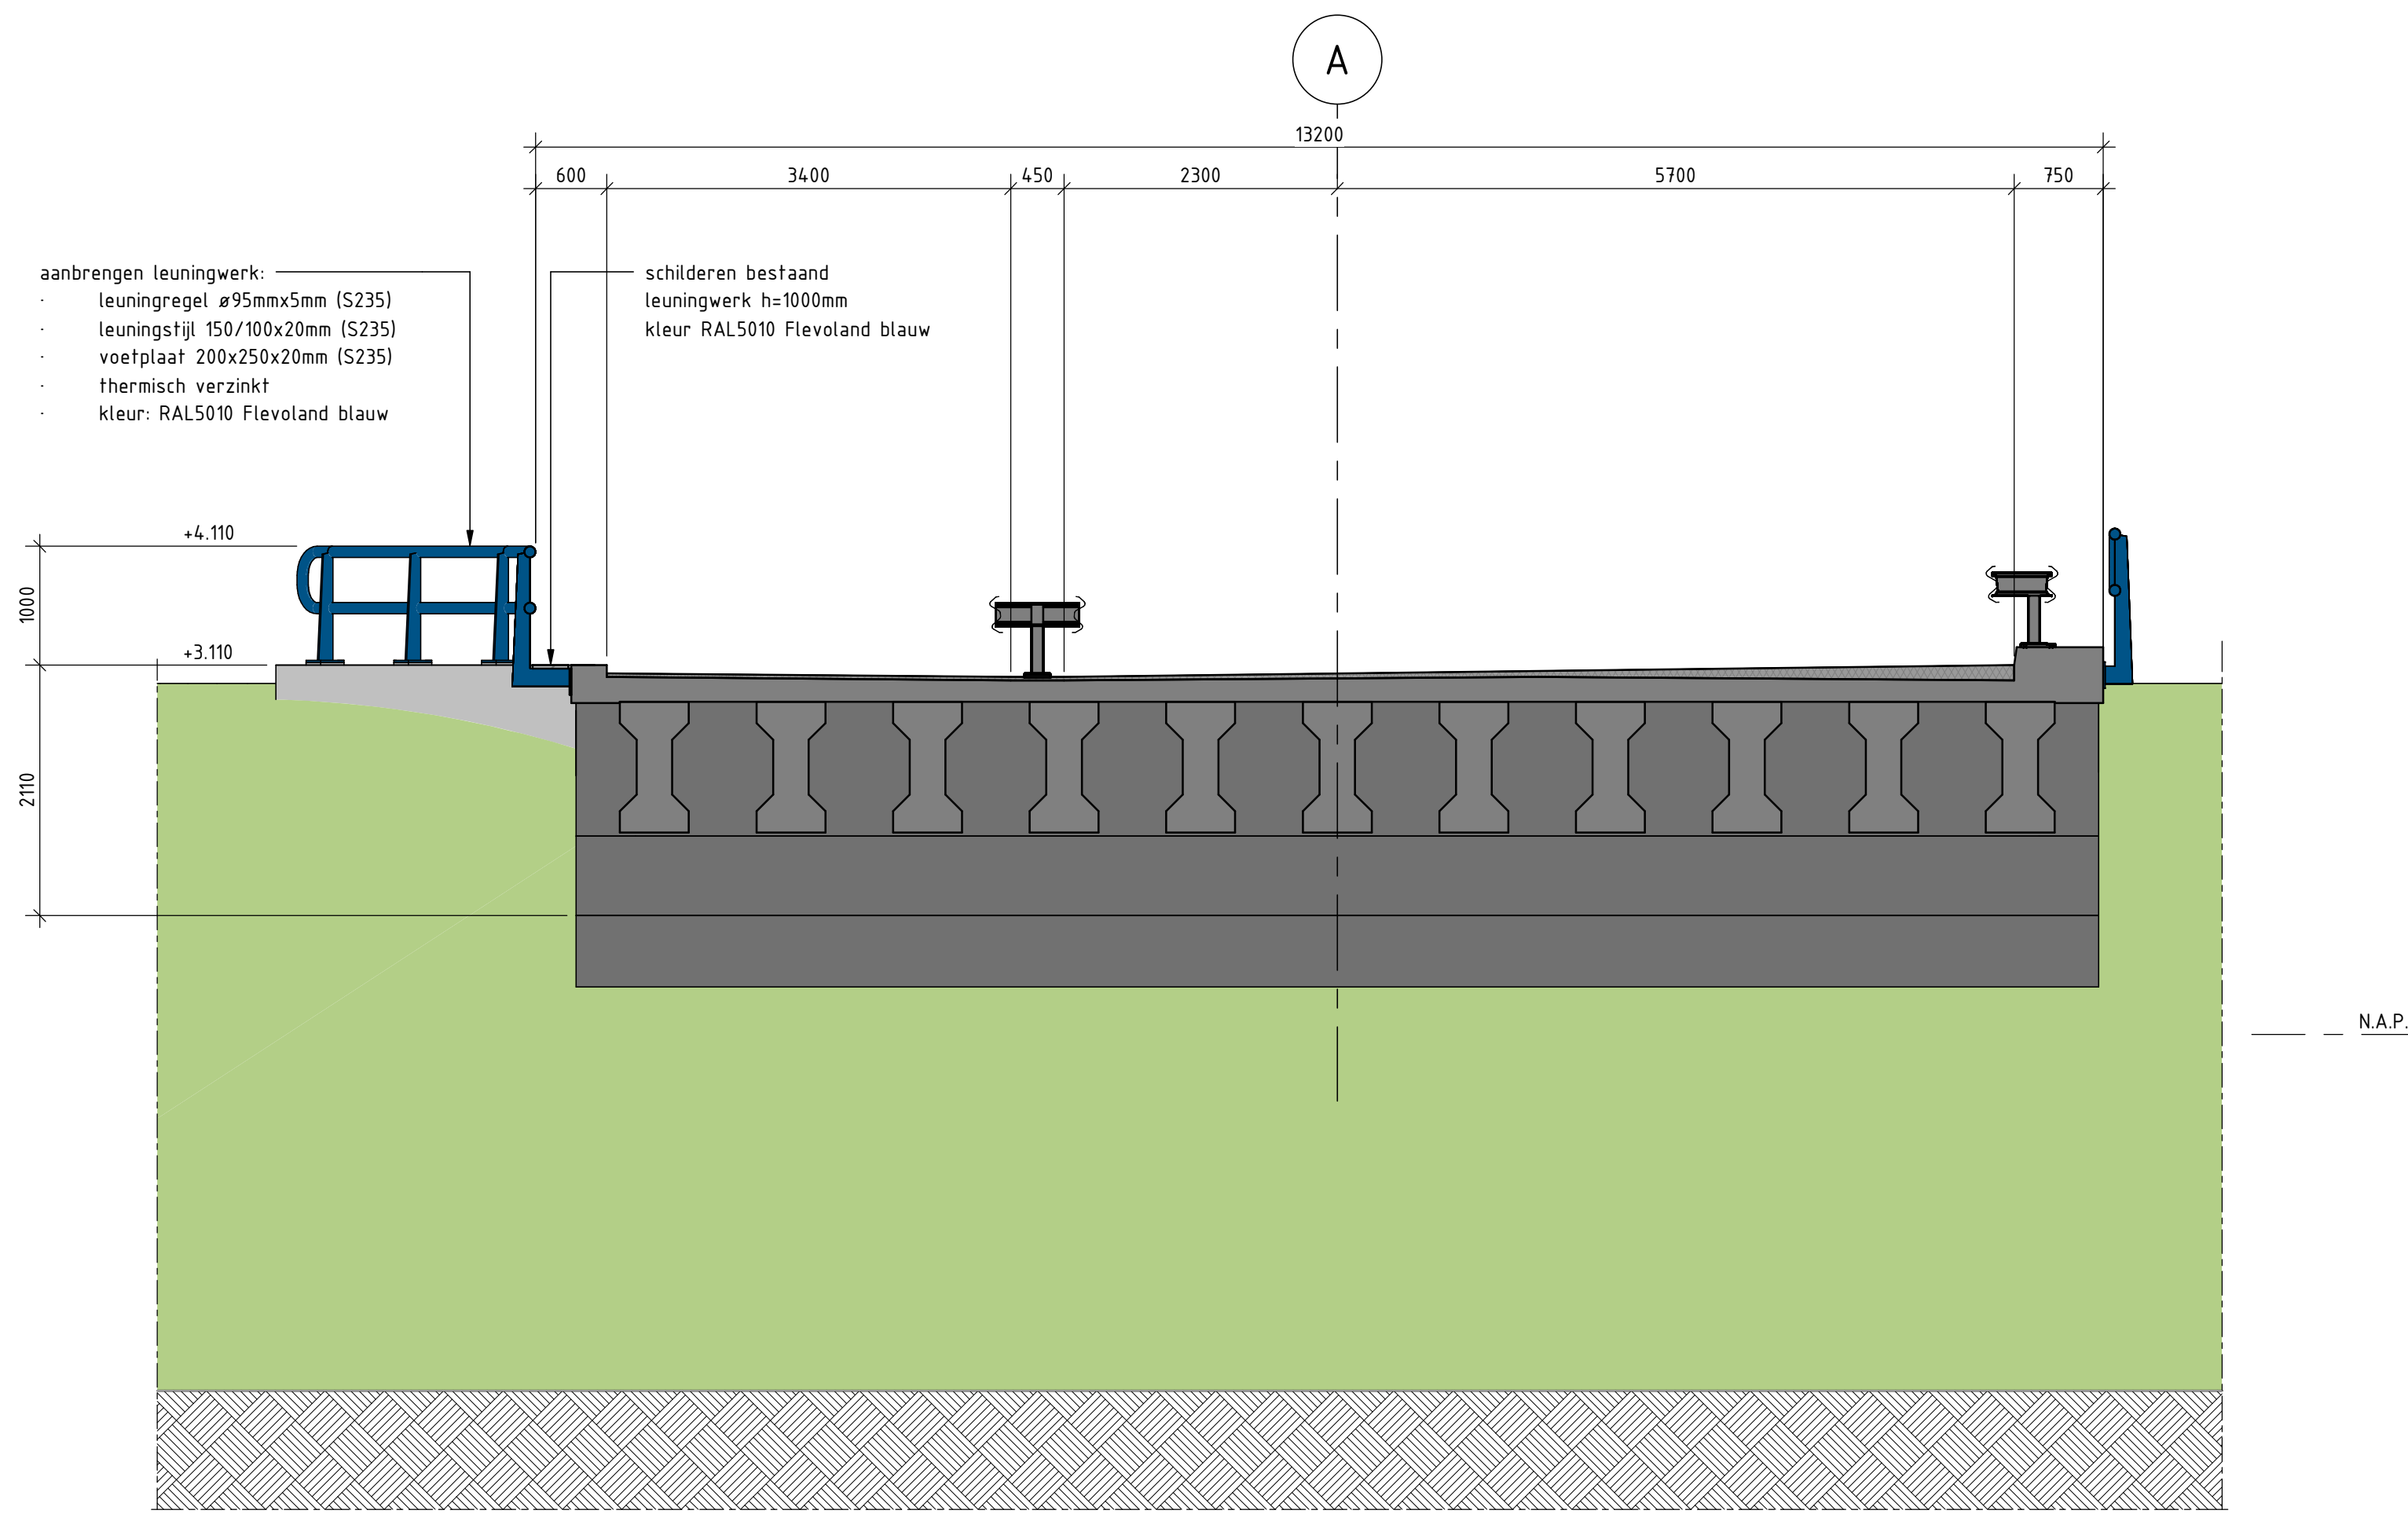
**Aanzicht A-A, landhoofd**  
schaal: 1 : 50

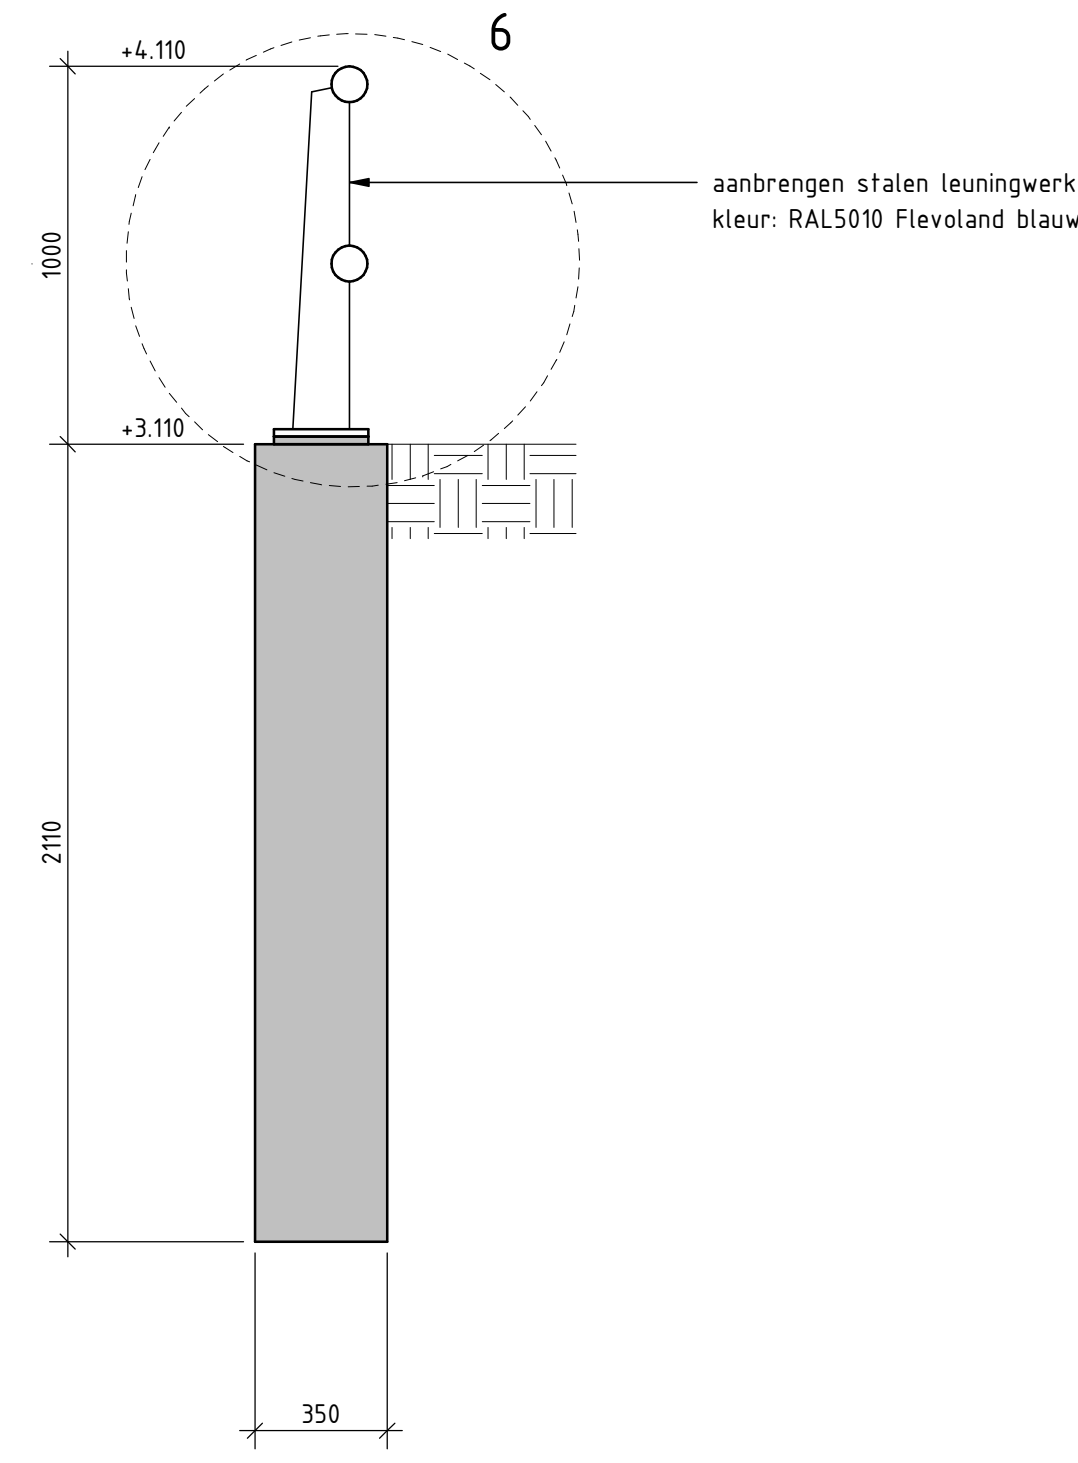
**Doorsnede B-B, vleugelwand**  
schaal: 1 : 20

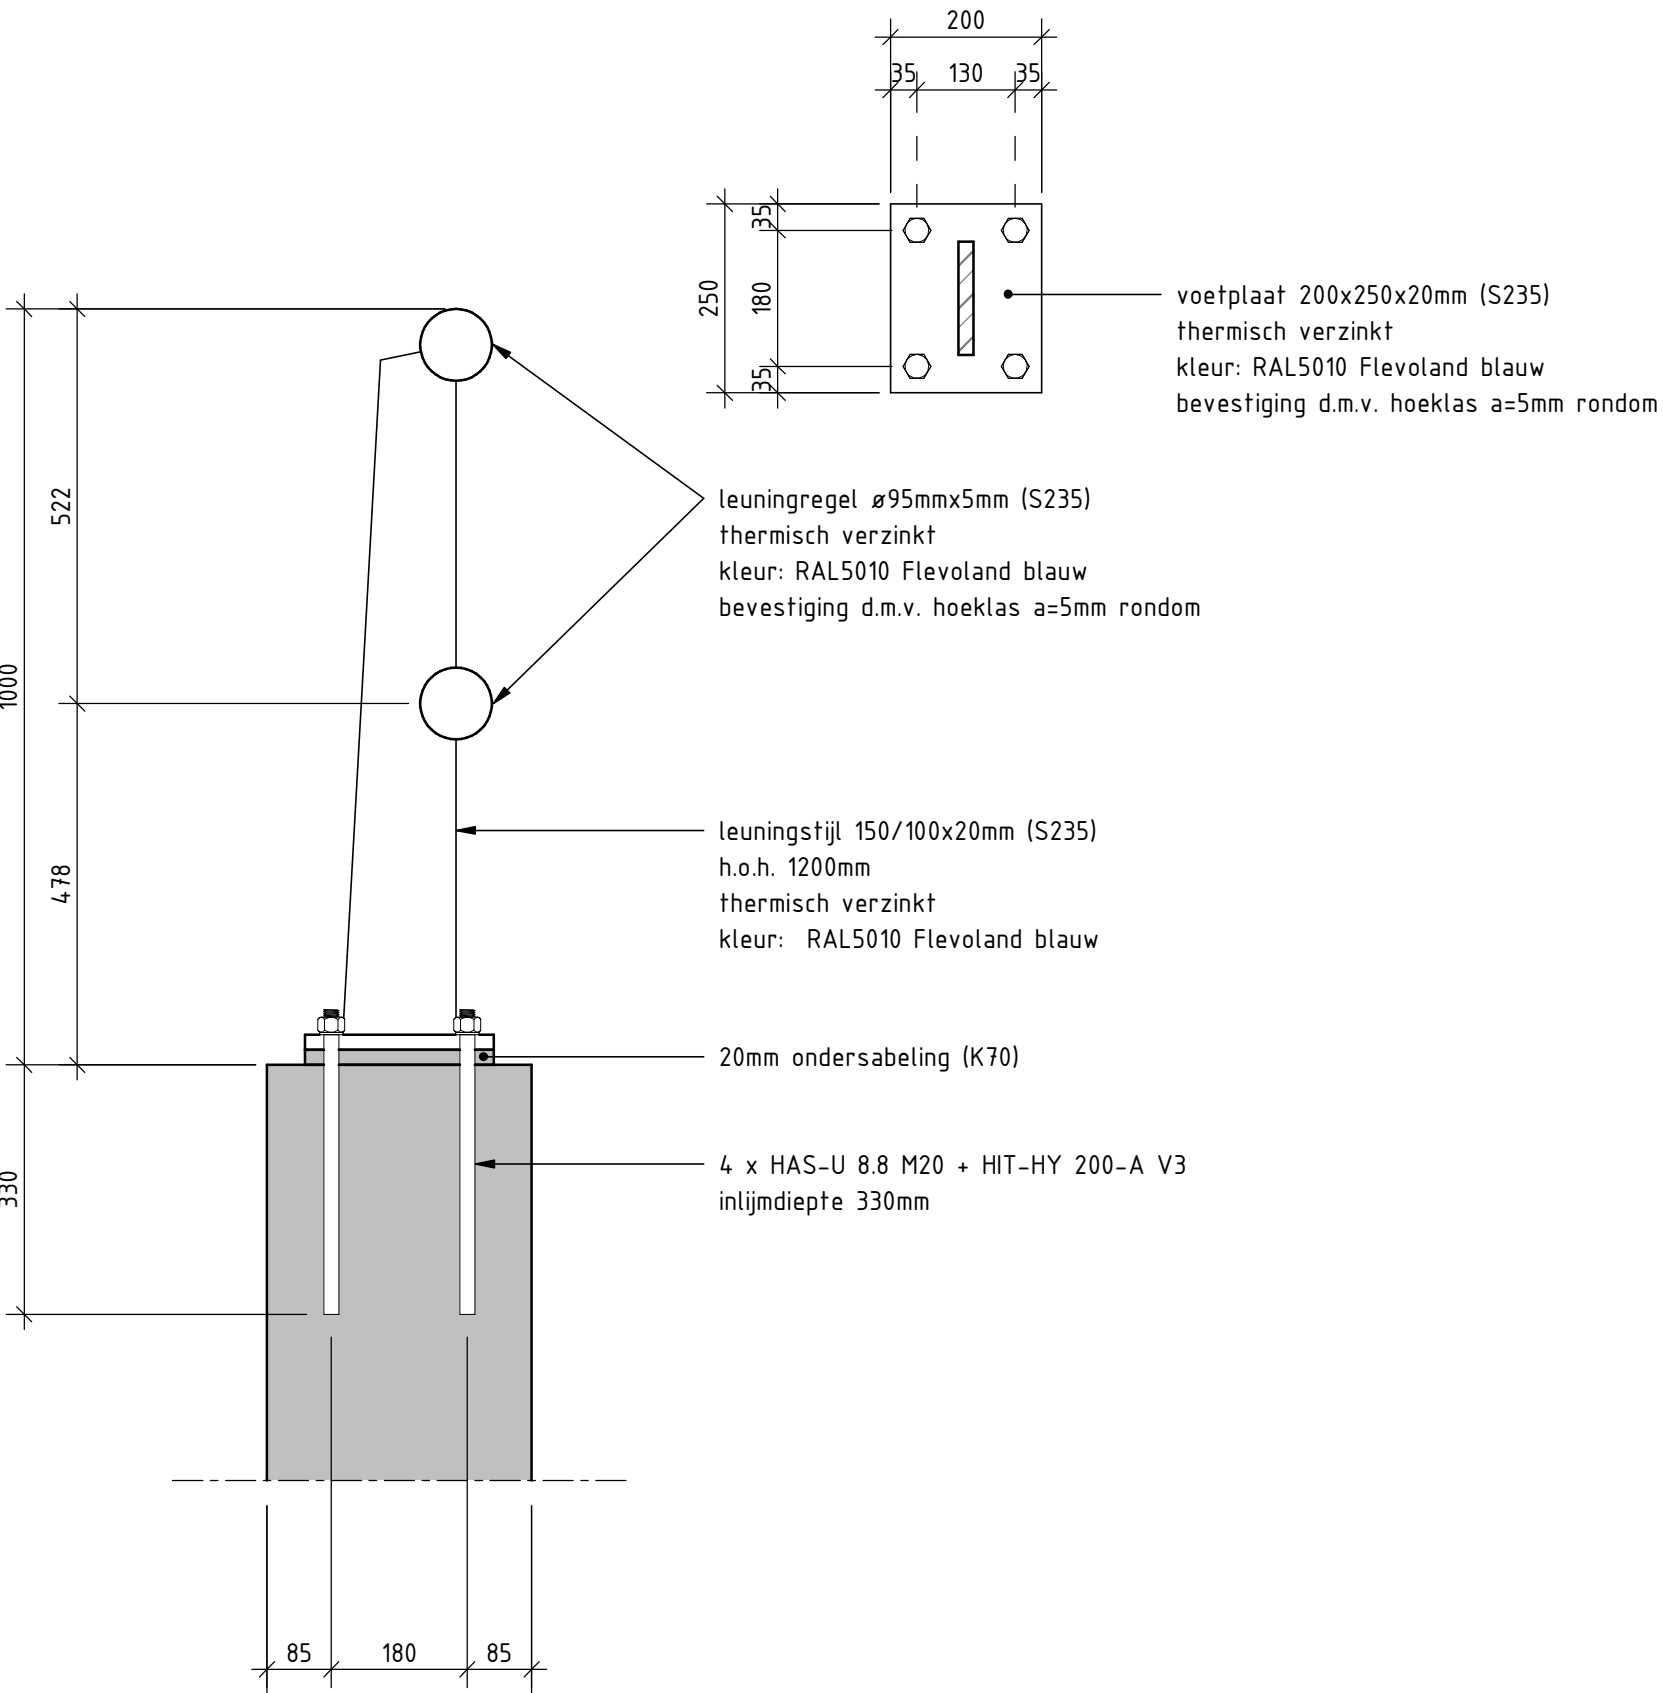
**Detail 6, bevestiging leuningwerk**  
schaal: 1 : 10

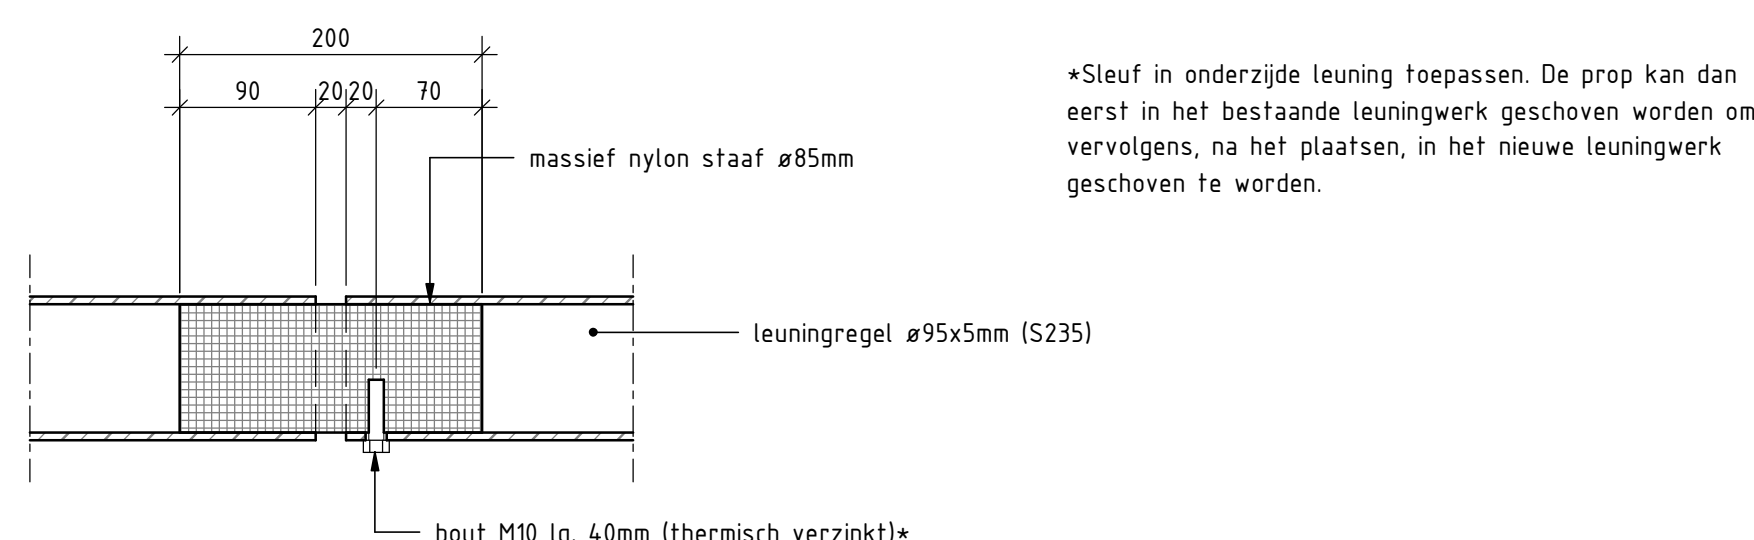
**Detail 3, schuiflas**  
schaal: 1 : 5
