| BESTEKSTEKENING | | | | DEFINITIEF | |
| Niet jaarlijks onderhoud<br>Larserweg - Futenweg van Meeuwenweg tot Knarweg<br>SITUATIE EN DETAILS LEUNING BRUG | | | | Proj. no.: 23132 | |
| <b>PROVINCIE FLEVOLAND</b> | | | | formaat: A0 | |

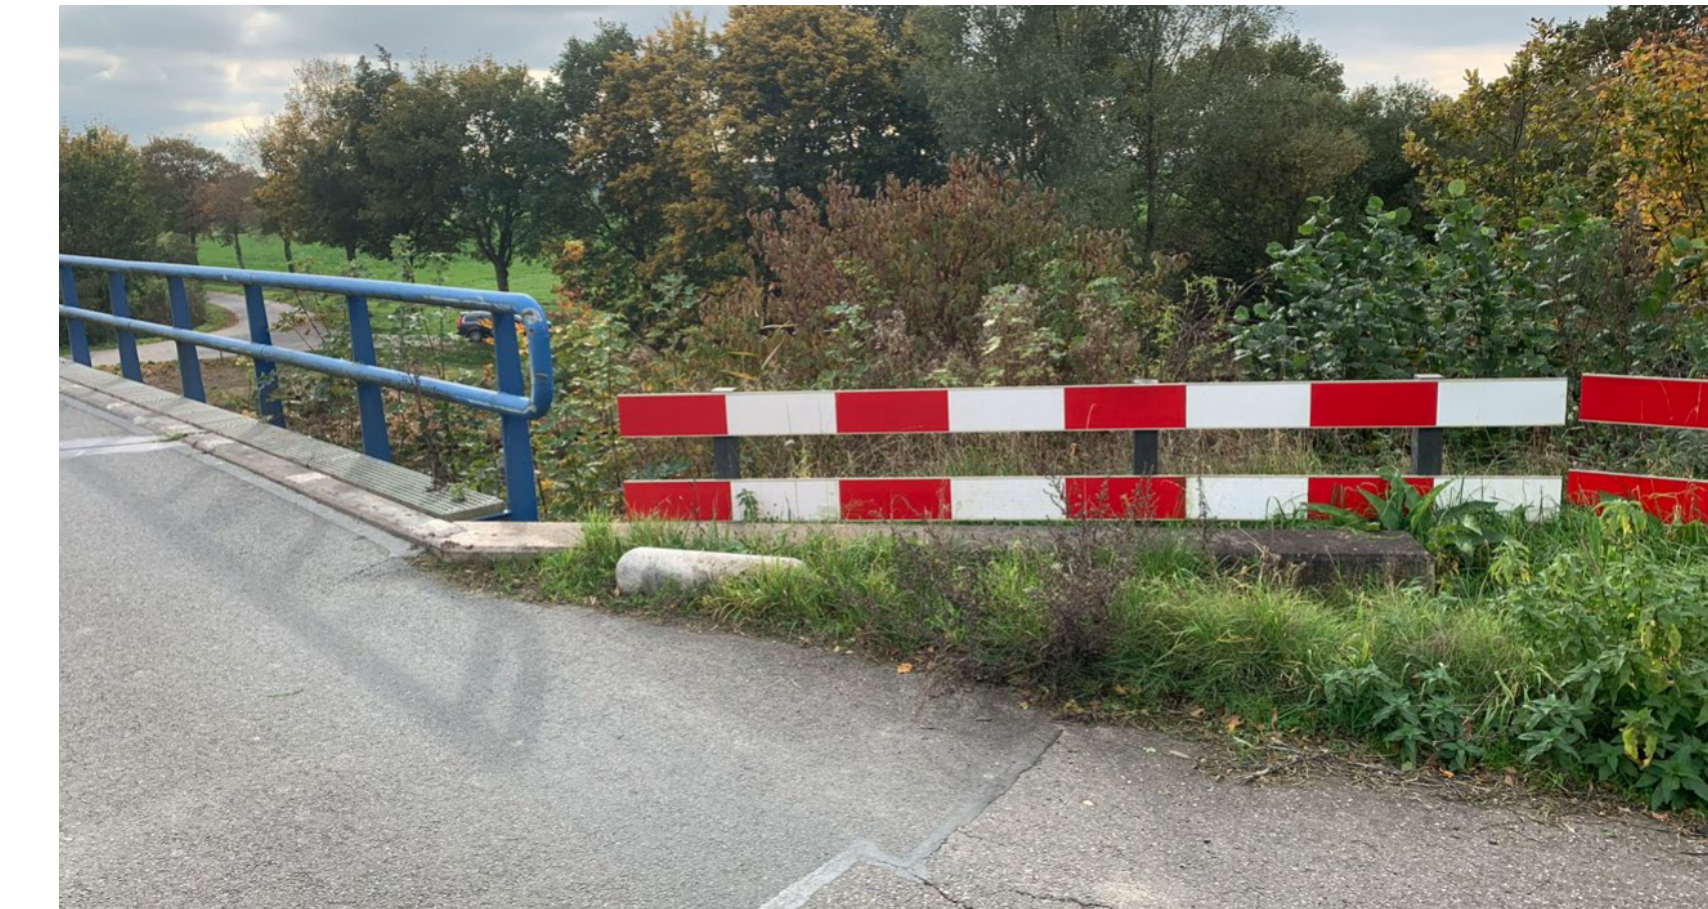
**Afbeelding 1, bestaande situatie**
