## Elementenoverzicht

54611281 • Andreas Kapel

Leyenbroekerweg 113B  
6132 CD Sittard

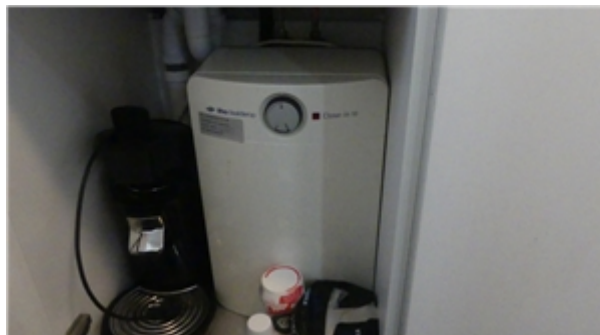
| <b>5321</b> | <b>Boiler close-in 10 liter</b> | <b>Andreas Kapel</b> | <b>1,00 stk</b> |

Jaar 2010

6 = Zeer slecht

Fabricaat Itho-Daalderop

Type Close-in / elektrisch

Capaciteit 2.200 W / 10 liter

Het bouwjaar is een aanname. Volgens mededeling is deze boiler defect en buiten gebruik gesteld.

| <b>Gebrek</b> | K3EC01 | Defekt / buitengebruikstelling |

Ernst 1 - Ernstig

Intensiteit 3 - Eindstadium

Omvang 5 - Algemeen ( $\geq 70\%$ )

Conditie 6 - Zeer slecht

| <b>Gebrek</b> | K3GV02 | Verval tussen 75%-87,5% van de levensduur |

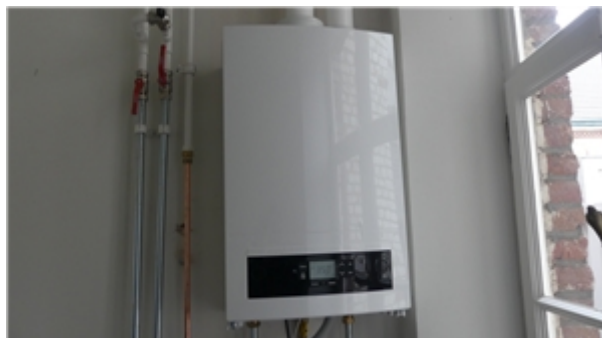
| 56 | Warmtedistributie | | |
|---|---|---|---|
| 5621 | Gasketel (atmosferisch) wand HR 25 - 50 kW | Andreas Kapel | 1,00 stk |

Jaar 2024

1 = Uitstekende conditie

Fabricaat Nefit Bosch

Type Trendline HRC30 CW5

Capaciteit 29,5 kW

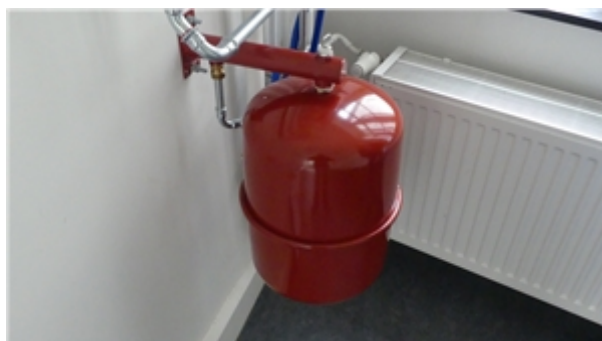
| 56 | Warmtedistributie | | |
|---|---|---|---|
| 5630 | Expansievat CV-installatie 18 - 25 liter | Andreas Kapel | 1,00 stk |

Jaar 2024

1 = Uitstekende conditie

Fabricaat Bonfix

Type Reflex

Capaciteit 25 liter / 0.5

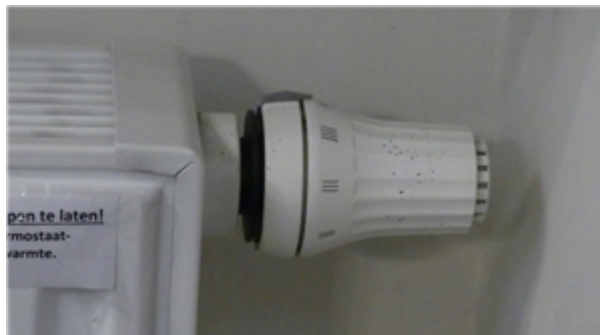
| 5681 | Thermostatische kraan radiator | Andreas Kapel | 12,00 stk |

Jaar 2015

1 = Uitstekende conditie

Type Thermisch

Het bouwjaar is een aanname.

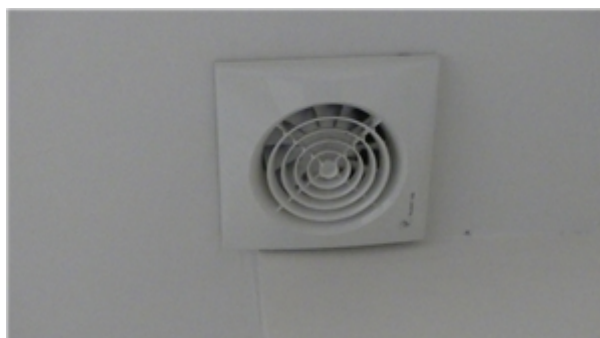
| 5721 | Douche-/toiletventilator algemeen | Andreas Kapel | 1,00 stk |

Jaar 2015

1 = Uitstekende conditie

Het bouwjaar is een aanname.

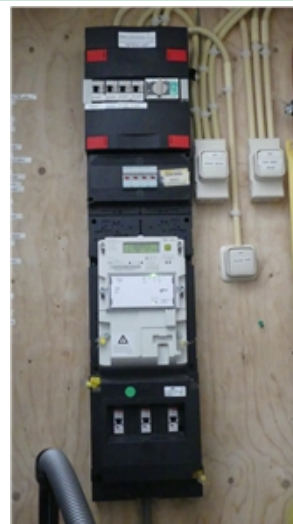
| <b>6151</b> | <b>Verdeelinrichting &lt; 10 groepen</b> | <b>Andreas Kapel</b> | <b>1,00 stk</b> |

Jaar 2015

1 = Uitstekende conditie

Het bouwjaar is een aanname.

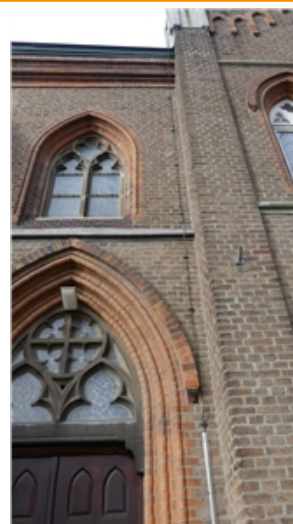
| <b>6171</b> | <b>Uitwendige bliksemafleidingsinstallatie</b> | <b>Andreas Kapel</b> | <b>1,00 pst</b> |

Jaar 1990

4 = Matig

Het bouwjaar is vrijwel niet bepaalbaar, aldus inschatting op redelijkheidsbasis. Het is niet duidelijk of deze installatie voldoet aan de functionele eisen, aangezien er geen keuringsstickers etc. aanwezig zijn.

| <b>Gebrek</b> | E2GV03 | Verval meer dan 87,5% van de levensduur |

| <b>Ernst</b> | 3 - Gering |
| <b>Intensiteit</b> | 3 - Eindstadium |
| <b>Omvang</b> | 5 - Algemeen ( $\geq 70\%$ ) |
| <b>Conditie</b> | 4 - Matig |

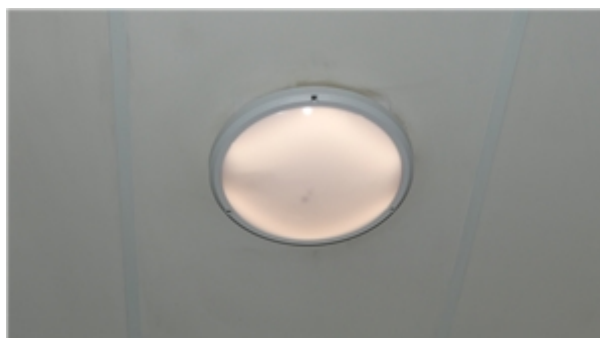
| <b>6311</b> | <b>Elektra armaturen binnenlamp</b> | <b>Andreas Kapel</b> | <b>8,00 stk</b> |

Jaar 2015

1 = Uitstekende conditie

Type Divers

Het bouwjaar is een aanname.

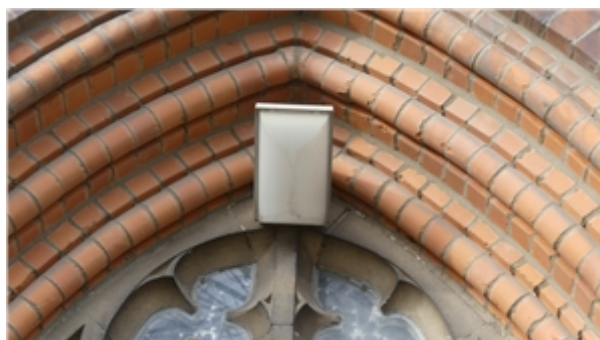
| <b>6311</b> | <b>Elektra armaturen buitenlamp</b> | <b>Andreas Kapel</b> | <b>1,00 stk</b> |

Jaar 2000

2 = Goed

Type PL-lamp

| <b>Gebrek</b> | E7GV01 | Verval tussen 50%-75% van de levensduur |

| <b>Ernst</b> | 3 - Gering |
| <b>Intensiteit</b> | 1 - Beginstadium |
| <b>Omvang</b> | 5 - Algemeen (>=70%) |
| <b>Conditie</b> | 2 - Goed |

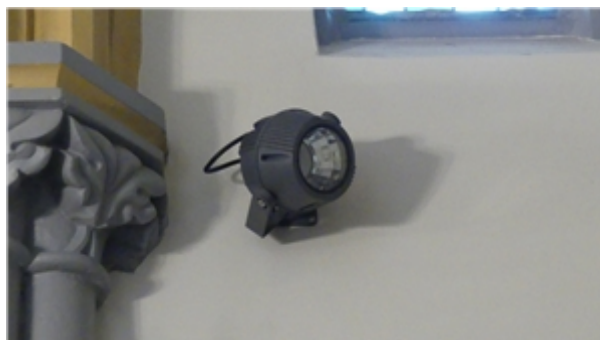
| <b>6311</b> | <b>Armaturen gloeilamp spot</b> | <b>Andreas Kapel</b> | <b>3,00 stk</b> |

**Jaar** 2015

1 = Uitstekende conditie

**Type** Hanglamp en muurspots

Het bouwjaar is een aanname.

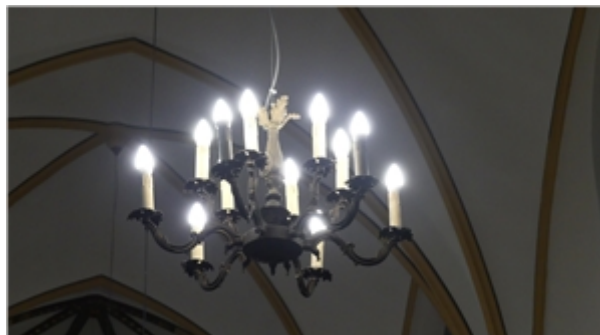
| 6311 | Bijzondere armaturen algemeen | Andreas Kapel | 4,00 stk |

Jaar 2015

1 = Uitstekende conditie

Type Kroonluchter

Capaciteit 6,6 W

Het bouwjaar is een aanname. De 4 'kroonluchters' binnen de kapel bestaan uit 3 armaturen met 11 LED-kaarsjes en 1 armatuur met 6 LED-kaarsjes. De LED-kaarsjes zijn volgens mededeling zeer recent geplaatst.

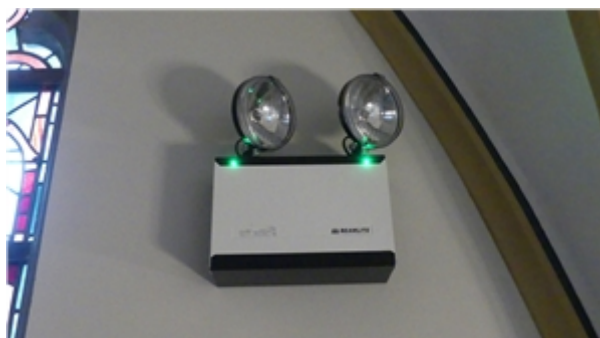
| 6324 | Noodverlichtingarmatuur decentraal gevoed | Andreas Kapel | 1,00 stk |

Jaar 2015

2 = Goed

Fabricaat Beamlite

Type BEN1H

Capaciteit 2 x 55 W

| <b>Gebrek</b> | E8GV01 | Verval tussen 50%-75% van de levensduur |

**Ernst** 3 - Gering

**Intensiteit** 1 - Beginstadium

**Omvang** 5 - Algemeen ( $\geq 70\%$ )

**Conditie** 2 - Goed

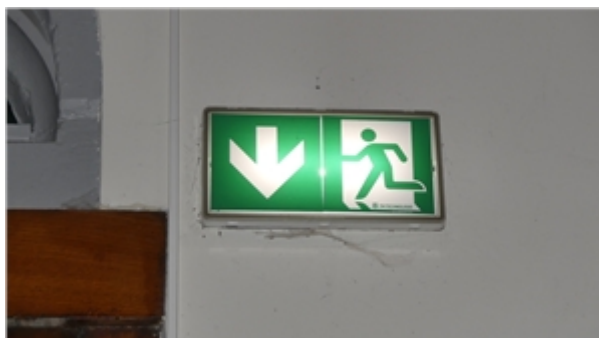
| <b>6324</b> | <b>Vluchtverlichtingarmaturen decentraal gev.</b> | <b>Andreas Kapel</b> | <b>6,00 stk</b> |

**Jaar** 2013

2 = Goed

**Fabricaat** TM Technologie

**Type** Ontec S M1 301

| <b>Gebrek</b> | E8GV01 | Verval tussen 50%-75% van de levensduur |

**Ernst** 3 - Gering

**Intensiteit** 1 - Beginstadium

**Omvang** 5 - Algemeen ( $\geq 70\%$ )

**Conditie** 2 - Goed

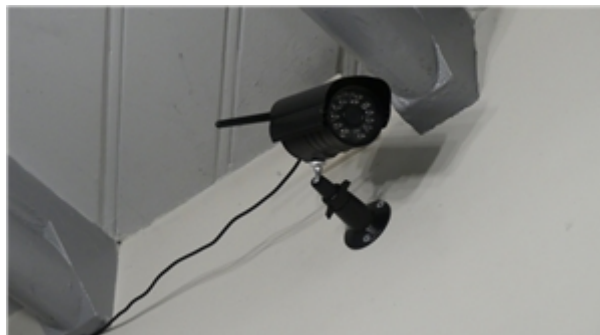
| <b>6431</b> | <b>Binnencamera algemeen</b> | <b>Andreas Kapel</b> | <b>2,00 stk</b> |

Jaar 2015

4 = Matig

Het bouwjaar is een aanname. De twee eenvoudige binnencamera's zijn naar verwachting via Bluetooth verbonden met een klein beeldscherm met beperkte opslagcapaciteit. Mogelijk dat deze installatie behoort tot het Kerkbestuur.

| <b>Gebrek</b> | E14GV03 | Verval meer dan 87,5% van de levensduur |

**Ernst** 3 - Gering

**Intensiteit** 3 - Eindstadium

**Omvang** 5 - Algemeen (>=70%)

**Conditie** 4 - Matig

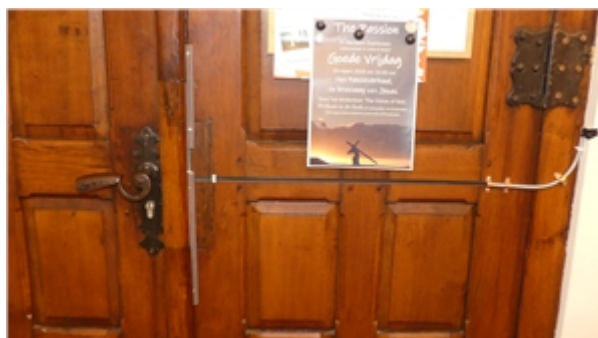
| <b>6512</b> | <b>Deurgrendelingen en -ontgrendelingen</b> | <b>Andreas Kapel</b> | <b>1,00 pst</b> |

Jaar 2015

2 = Goed

Type Elektrisch/tijdschakeling

Het bouwjaar is een aanname. Deze elektrische deurvergrendeling is gekoppeld aan een tijdschakelaar. Mogelijk behoort deze installatie tot het Kerkbestuur.

| <b>Gebrek</b> | E15GV05 | Verval tussen 50%-75% van de levensduur |

Ernst 3 - Gering

Intensiteit 1 - Beginstadium

Omvang 5 - Algemeen ( $\geq 70\%$ )

Conditie 2 - Goed

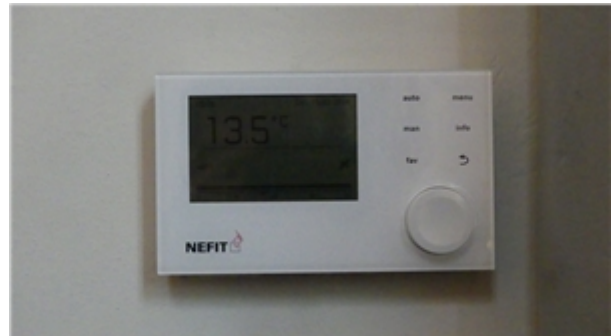
| 67 Gebouwbeheersvoorzieningen | | | |
|---|---|---|---|
| 6734 | Regelinstallaties klimaat/sanitair | Andreas Kapel | 1,00 stk |

Jaar 2024

1 = Uitstekende conditie

Fabricaat Nefit
