## Elementenoverzicht

54611107 • Stadhuis Geleen bouwdeel C, D, E

Markt 1

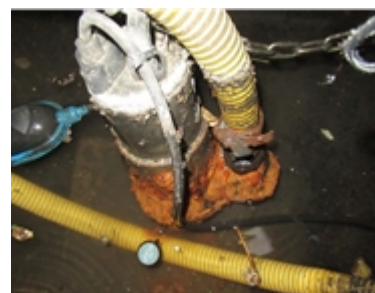
| <b>Gebrek</b> | K7EM01 | Corrosie |

| <b>Ernst</b> | 1 - Ernstig |
| <b>Intensiteit</b> | 2 - Gevorderd stadium |
| <b>Omvang</b> | 5 - Algemeen ( $\geq 70\%$ ) |
| <b>Conditie</b> | 5 - Slecht |
| <b>Risico/prioriteit</b> | Technische vervolgschade - gering effect<br>Toename klachtenonderhoud - gering effect |

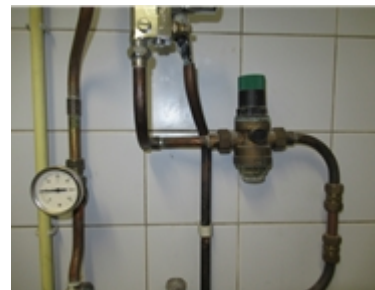
| Gebrek | K3EM01 | Corrosie |

| Ernst | 1 - Ernstig |
| Intensiteit | 1 - Beginstadium |
| Omvang | 1 - Incidenteel (<2%) |
| Conditie | 1 - Uitstekende conditie |
| Risico/prioriteit | Toename klachtenonderhoud - gering effect |

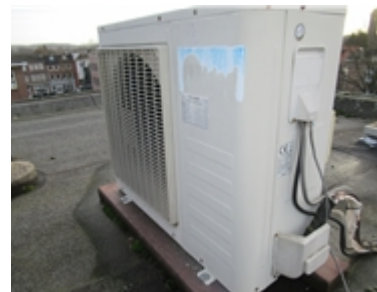
**Gebrek** K11SC03 Uitgedroogde, bros geworden isolatie

**Conditie** 1 - Uitstekende conditie

**Risico/prioriteit** Toename klachtenonderhoud - gering effect

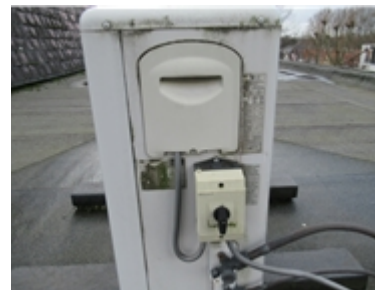
| <b>Gebrek</b> | K11SC02 | Aangetaste deels verwijderde isolatie koudemiddelleiding |

| <b>Conditie</b> | 2 - Goed |
| <b>Risico/prioriteit</b> | Toename klachtenonderhoud - gering effect |

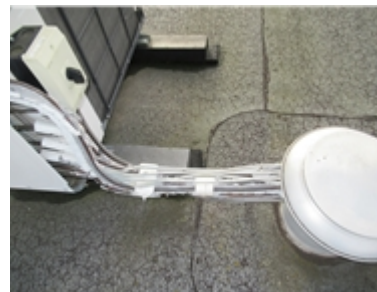
| <b>Gebrek</b> | K11SC03 | Uitgedroogde, bros geworden isolatie | Isolatie grotendeels verdwenen |

**Conditie** 2 - Goed

**Risico/prioriteit** Technische vervolgschade - gering effect

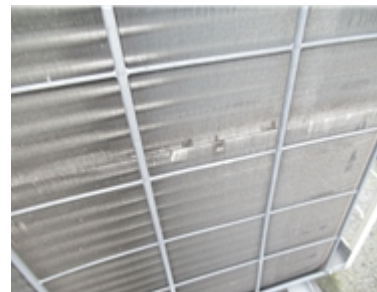
| <b>Gebrek</b> | K11EM04 | Afbrokkelen van lamel |

**Ernst** 1 - Ernstig  
**Intensiteit** 1 - Beginstadium  
**Omvang** 2 - Plaatselijk (2-10%)  
**Conditie** 1 - Uitstekende conditie

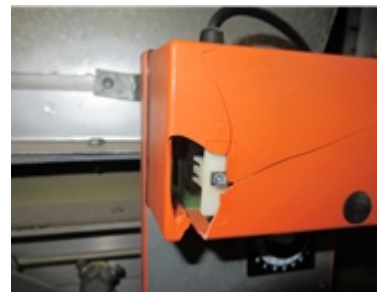
| <b>Gebrek</b> | K16EC01 | Beschadiging (scheuren/gaten) |

| <b>Conditie</b> | 1 - Uitstekende conditie |
| <b>Risico/prioriteit</b> | Toename klachtenonderhoud - gering effect |

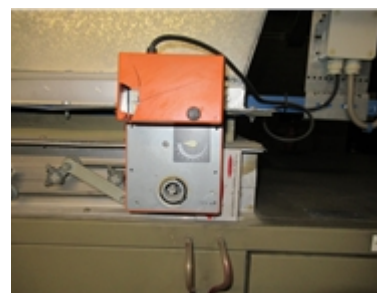
| <b>Gebrek</b> | K16EC01 | Beschadiging (scheuren/gaten) (ontbreken knop) |

| <b>Conditie</b> | 2 - Goed |

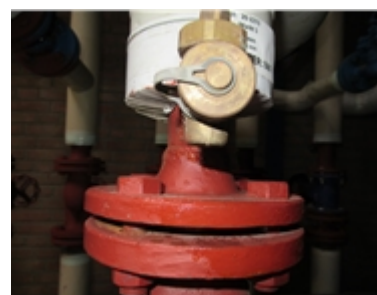
| <b>Gebrek</b> | <b>K5SW01</b> | <b>Lekkage aan aansluiting leidingverbinding/verbinding appendage</b> |

Conditie 1 - Uitstekende conditie

Risico/prioriteit Toename klachtenonderhoud - gering effect

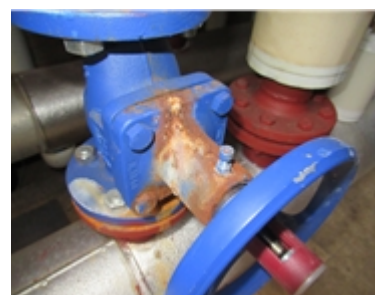
| Gebrek | K5EM01 | Corrosie |

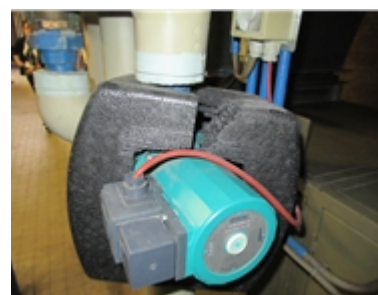
| <b>Gebrek</b> | <b>K7SC03</b> | <b>Verkeerde pompisolatie</b> |

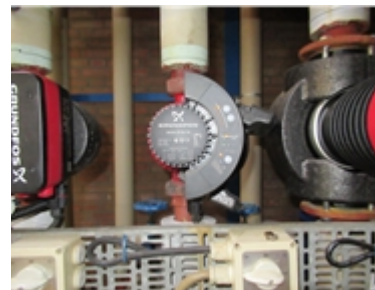
| <b>Gebrek</b> | K7SC03 | Loszittende en/of beschadigde pompisolatie |

**Ernst** 2 - Serieus  
**Intensiteit** 1 - Beginstadium  
**Omvang** 2 - Plaatselijk (2-10%)  
**Conditie** 1 - Uitstekende conditie

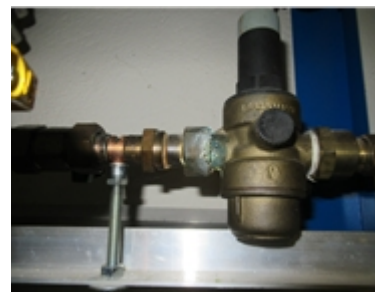
| <b>Gebrek</b> | <b>K14EM01</b> | <b>Corrosie</b> |

Conditie 1 - Uitstekende conditie

Risico/prioriteit Gebruik en bedrijfsproces - gering effect

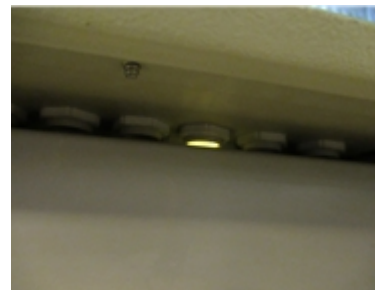
| <b>Gebrek</b> | E5GB03 | Bevestiging leiding ondeugdelijk |

| <b>Conditie</b> | 1 - Uitstekende conditie |
| <b>Risico/prioriteit</b> | Technische vervolgschade - ernstig effect |

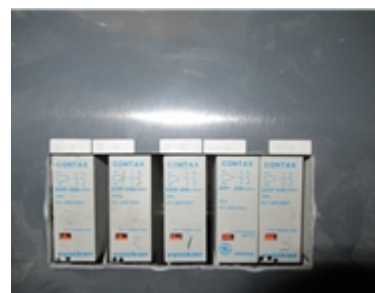
| <b>Gebrek</b> | E5GB01 | Warmteontwikkeling in schakelaars tgv overgangswaerstanden |

| <b>Conditie</b> | 1 - Uitstekende conditie |
| <b>Risico/prioriteit</b> | Toename klachtenonderhoud - gering effect |

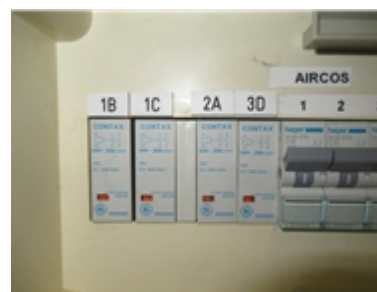
| <b>Gebrek</b> | <b>E5GB01</b> | <b>Warmteontwikkeling in schakelaars</b> |

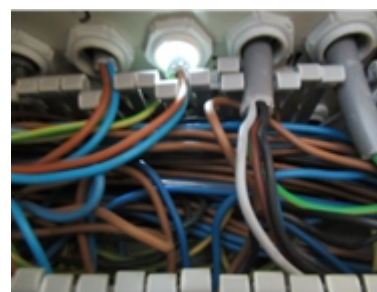
| <b>Gebrek</b> | <b>E5GB03</b> | <b>Bevestiging leiding ondeugdelijk</b> |

Conditie 1 - Uitstekende conditie

Risico/prioriteit Toename klachtenonderhoud - gering effect

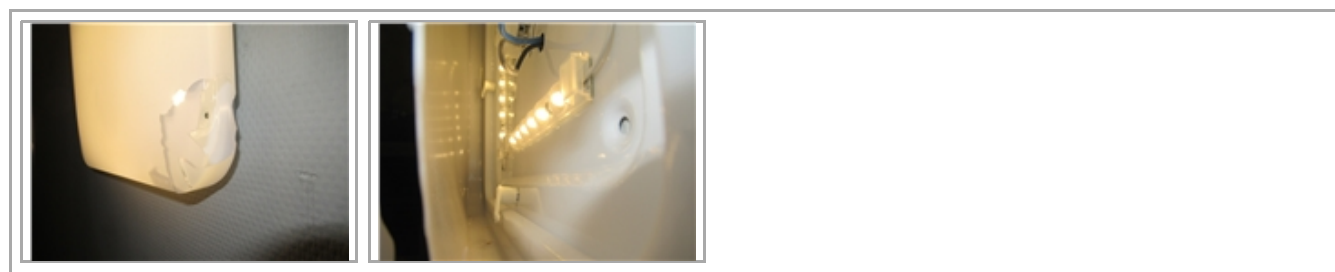
| <b>Gebrek</b> | <b>E7EC01</b> | <b>Beschadiging (scheuren/gaten)</b> |

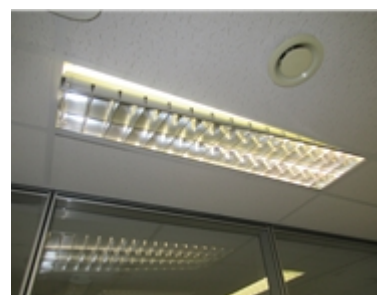
| <b>Gebrek</b> | <b>E7SB01</b> | <b>Loshangende beschermkap of rooster</b> |

Conditie 1 - Uitstekende conditie

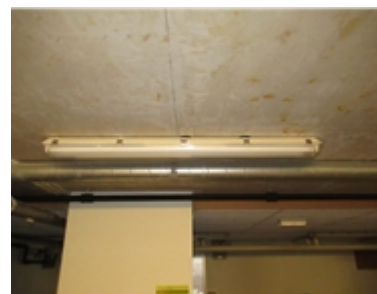
| <b>Gebrek</b> | <b>E7GO02</b> | <b>Defecte lampen</b> |

Conditie 1 - Uitstekende conditie

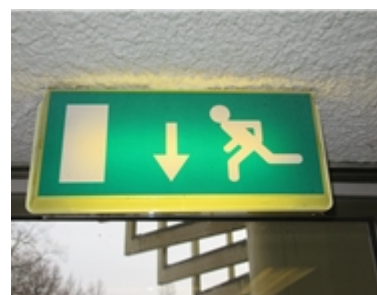
| <b>Gebrek</b> | <b>E8GO02</b> | <b>Defecte lampen</b> |

Conditie 1 - Uitstekende conditie

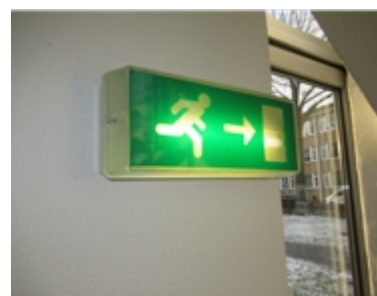
| <b>Gebrek</b> | <b>E8GB04</b> | <b>Pictogrammen niet langer toegelaten</b> |

Conditie 2 - Goed

Risico/prioriteit Beleving & Esthetica - gering effect

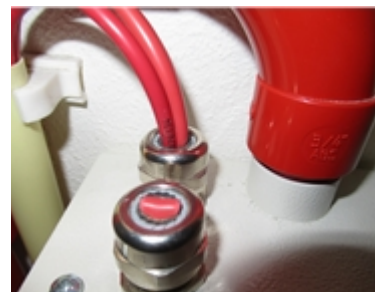
| Gebrek | E15SB03 | Leidingaanleg wanordelijk |

Conditie 1 - Uitstekende conditie

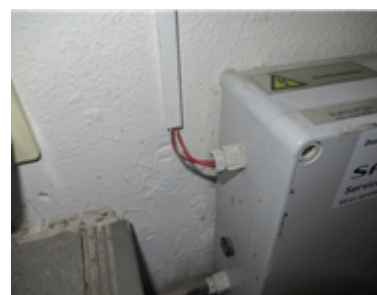
| <b>Gebrek</b> | <b>T1GB01</b> | <b>Niet goed ingevoerde of aangesloten leidingen</b> |

Conditie 1 - Uitstekende conditie

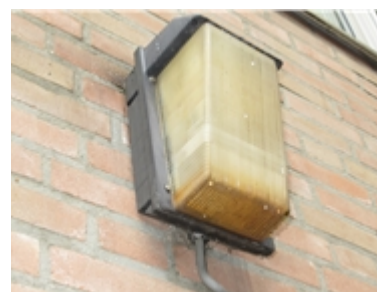
| Gebrek | E7GO01 | Vervuiling |

Conditie 2 - Goed
