## INSPECTIERAPPORT SCIOS SCOPE 10

### Inspectie van elektrisch materieel op brandrisico's

Naam van installatie : Collectie Overijssel

Aanvang inspectie : 20 november 2023

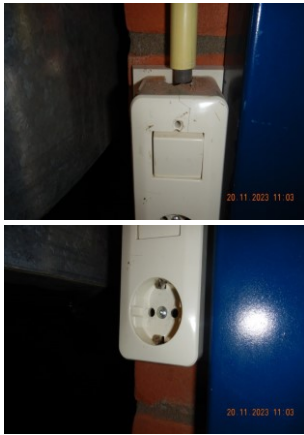
9.1 Constateringen			Registratie herstelwerkzaamheden*			
Nr.	Classificatie	Omschrijving	Foto's (optioneel)	Opmerkingen	Firma / Naam	Datum
<b>Leidingschat 00.18:</b>						
44.	Nihil	De behuizing van de combinatie schakelaar met contactdoos is beschadigd en niet met de juiste materialen vastgezet.

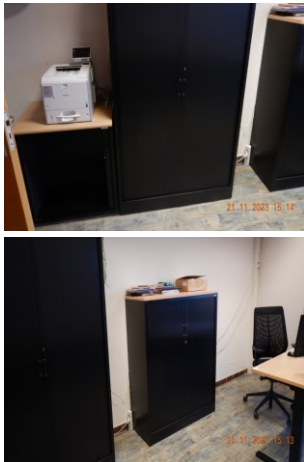
9.1 Constateringen			Registratie herstelwerkzaamheden*			
Nr.	Classificatie	Omschrijving	Foto's (optioneel)	Opmerkingen	Firma / Naam	Datum
<b>Kantoor 2.15:</b>						
63.	Gering	Er wordt een verlengsnoer en tafelcontactdozen op elkaar doorgelust, voor vast opgestelde apparatuur.
