## MEMO

Aan : ARCADIS Nederland B.V.  
Contactpersoon : T.a.v. de heer H. Hazelhorst  
Van : Ortageo Noordoost B.V.  
Betreft : Aanvulling vooronderzoek Paterswoldsemeer  
Volgnummer : 217256/M02  
Datum : 19 juli 2022

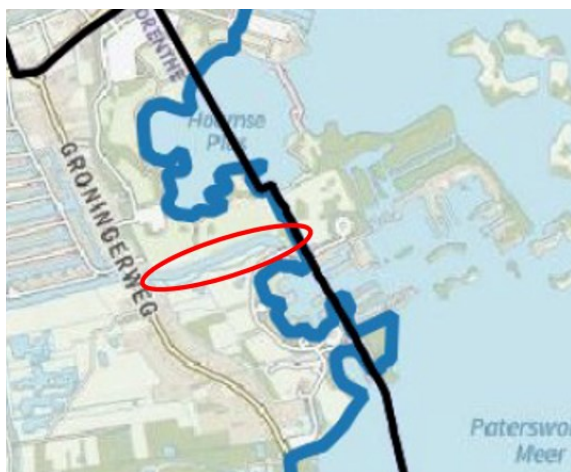
Afbeelding 1: Vaarverbinding Eelderwolde

De vaarverbinding Eelderwolde is een verbinding tussen de Eelderdiep en het Paterwoldsemeer. Vanaf circa 1980 is de verbinding in ontwikkeling en op kaarten vanaf 2014 is de huidige situatie zichtbaar.

In 2007 is op de locatie een verkennend bodemonderzoek uitgevoerd waarbij in de bovengrond een gehalte aan PAK licht verhoogd is aangetoond. In de ondergrond zijn geen verontreinigingen vastgesteld. In het grondwater is nikkel in een licht verhoogde concentratie gemeten.

In 2009 is op de locatie een indicatief onderzoek uitgevoerd waarbij in de grond geen verontreinigingen zijn aangetoond. In het grondwater zijn licht verhoogde concentraties aan barium, 1,2-dichlooretheen, xylenen, nikkel en zink gemeten.

Er zijn geen (concrete) potentieel bodembedreigende activiteiten en situaties bekend. Op basis van de resultaten van de uitgevoerde onderzoeken worden in de grond geen bodemvreemde bijmengingen verwacht en is de kans op aanwezigheid van asbest gering. In de grond en in het grondwater is overwegend sprake van diverse lichte (chemische) verontreinigingen. Deze zijn in algemene zin als 'normaal' te beschouwen voor gebieden waar sprake is geweest van een langdurig antropogeen gebruik en hebben geen gevolg voor het huidige gebruik en geven geen aanleiding voor sanering. Omdat geen waterbodemonderzoek bekend is, is de milieuhygiënische kwaliteit van het slib in en nabij de vaargeul onbekend.

In de grond en in het grondwater kunnen licht verhoogde gehalten/concentraties worden verwacht die geen (verregaande) consequenties vormen voor het uitvoeren van grondroerende werkzaamheden. De milieuhygiënische kwaliteit van het slib in en nabij de vaargeul is onbekend en dient (afhankelijk van het ontwerp) mogelijk nog te worden bepaald.

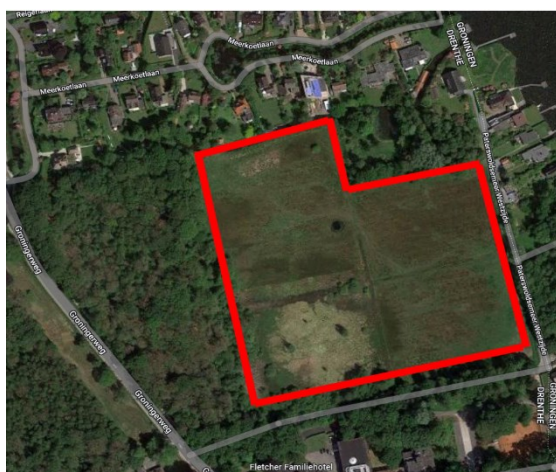
Afbeelding 2: locatie nabij Paterswoldsemeer Westzijde

De locatie gelegen tussen Groningerweg en Paterswoldsemeer Westzijde is in gebruik als (recreatief) natuurgebied. De locatie is op historische kaarten zichtbaar als nat (veen)gebied welke doorkruist worden door sloten. De sloten zijn zichtbaar op kaarten tot circa 1994 maar ook (grotendeels) op recente luchtfoto's. Een deel van de sloot is waarschijnlijk gedempt: uit informatie van de opdrachtgever blijkt dat bij het graven van een poel centraal in het gebied de vrijgekomen grond hiervoor gebruikt is. De poel is zichtbaar op een luchtfoto uit 2006.

Er zijn geen potentieel bodembedreigende activiteiten en situaties bekend. Er is waarschijnlijk wel sprake van een gedempte sloot, maar deze demping heeft (relatief recent) plaatsgevonden met gebiedseigen grond.

Er wordt geen bodemverontreiniging verwacht die consequenties vormt voor het uitvoeren van grondroerende werkzaamheden.
