## Gooimeerlaan 25 te Leiden

Milieuhygiënisch vooronderzoek  
Verkennd milieukundig bodemonderzoek

Status : Concept  
Kenmerk : A3385/JHA/rap1  
Datum : 2 januari 2023

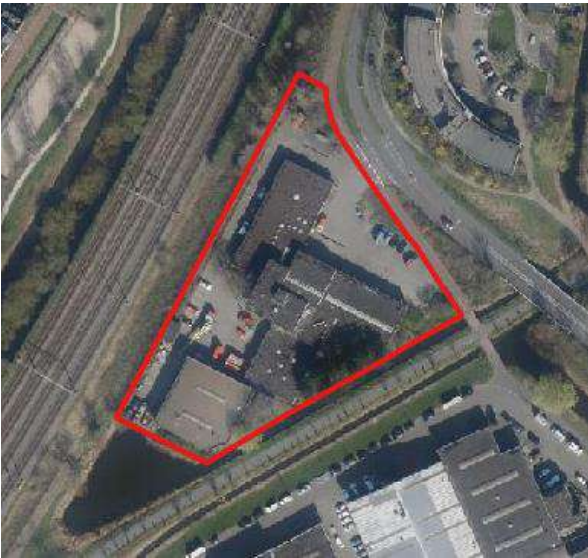
| Onderzoeksvraag | | |
|---|---|---|
| Belendingen | Alle richtingen | <p>Ten westen van de onderzoekslocatie is sprake van spoorwegen. Ten noorden van de locatie is de Gooimeerlaan (openbare weg) gelegen. Ten oosten en zuiden van de onderzoekslocatie is sprake van een watergang.</p> <p>Afbeelding 2: Onderzoekslocatie en belendingen<br/>(bron: Google Maps)</p> |

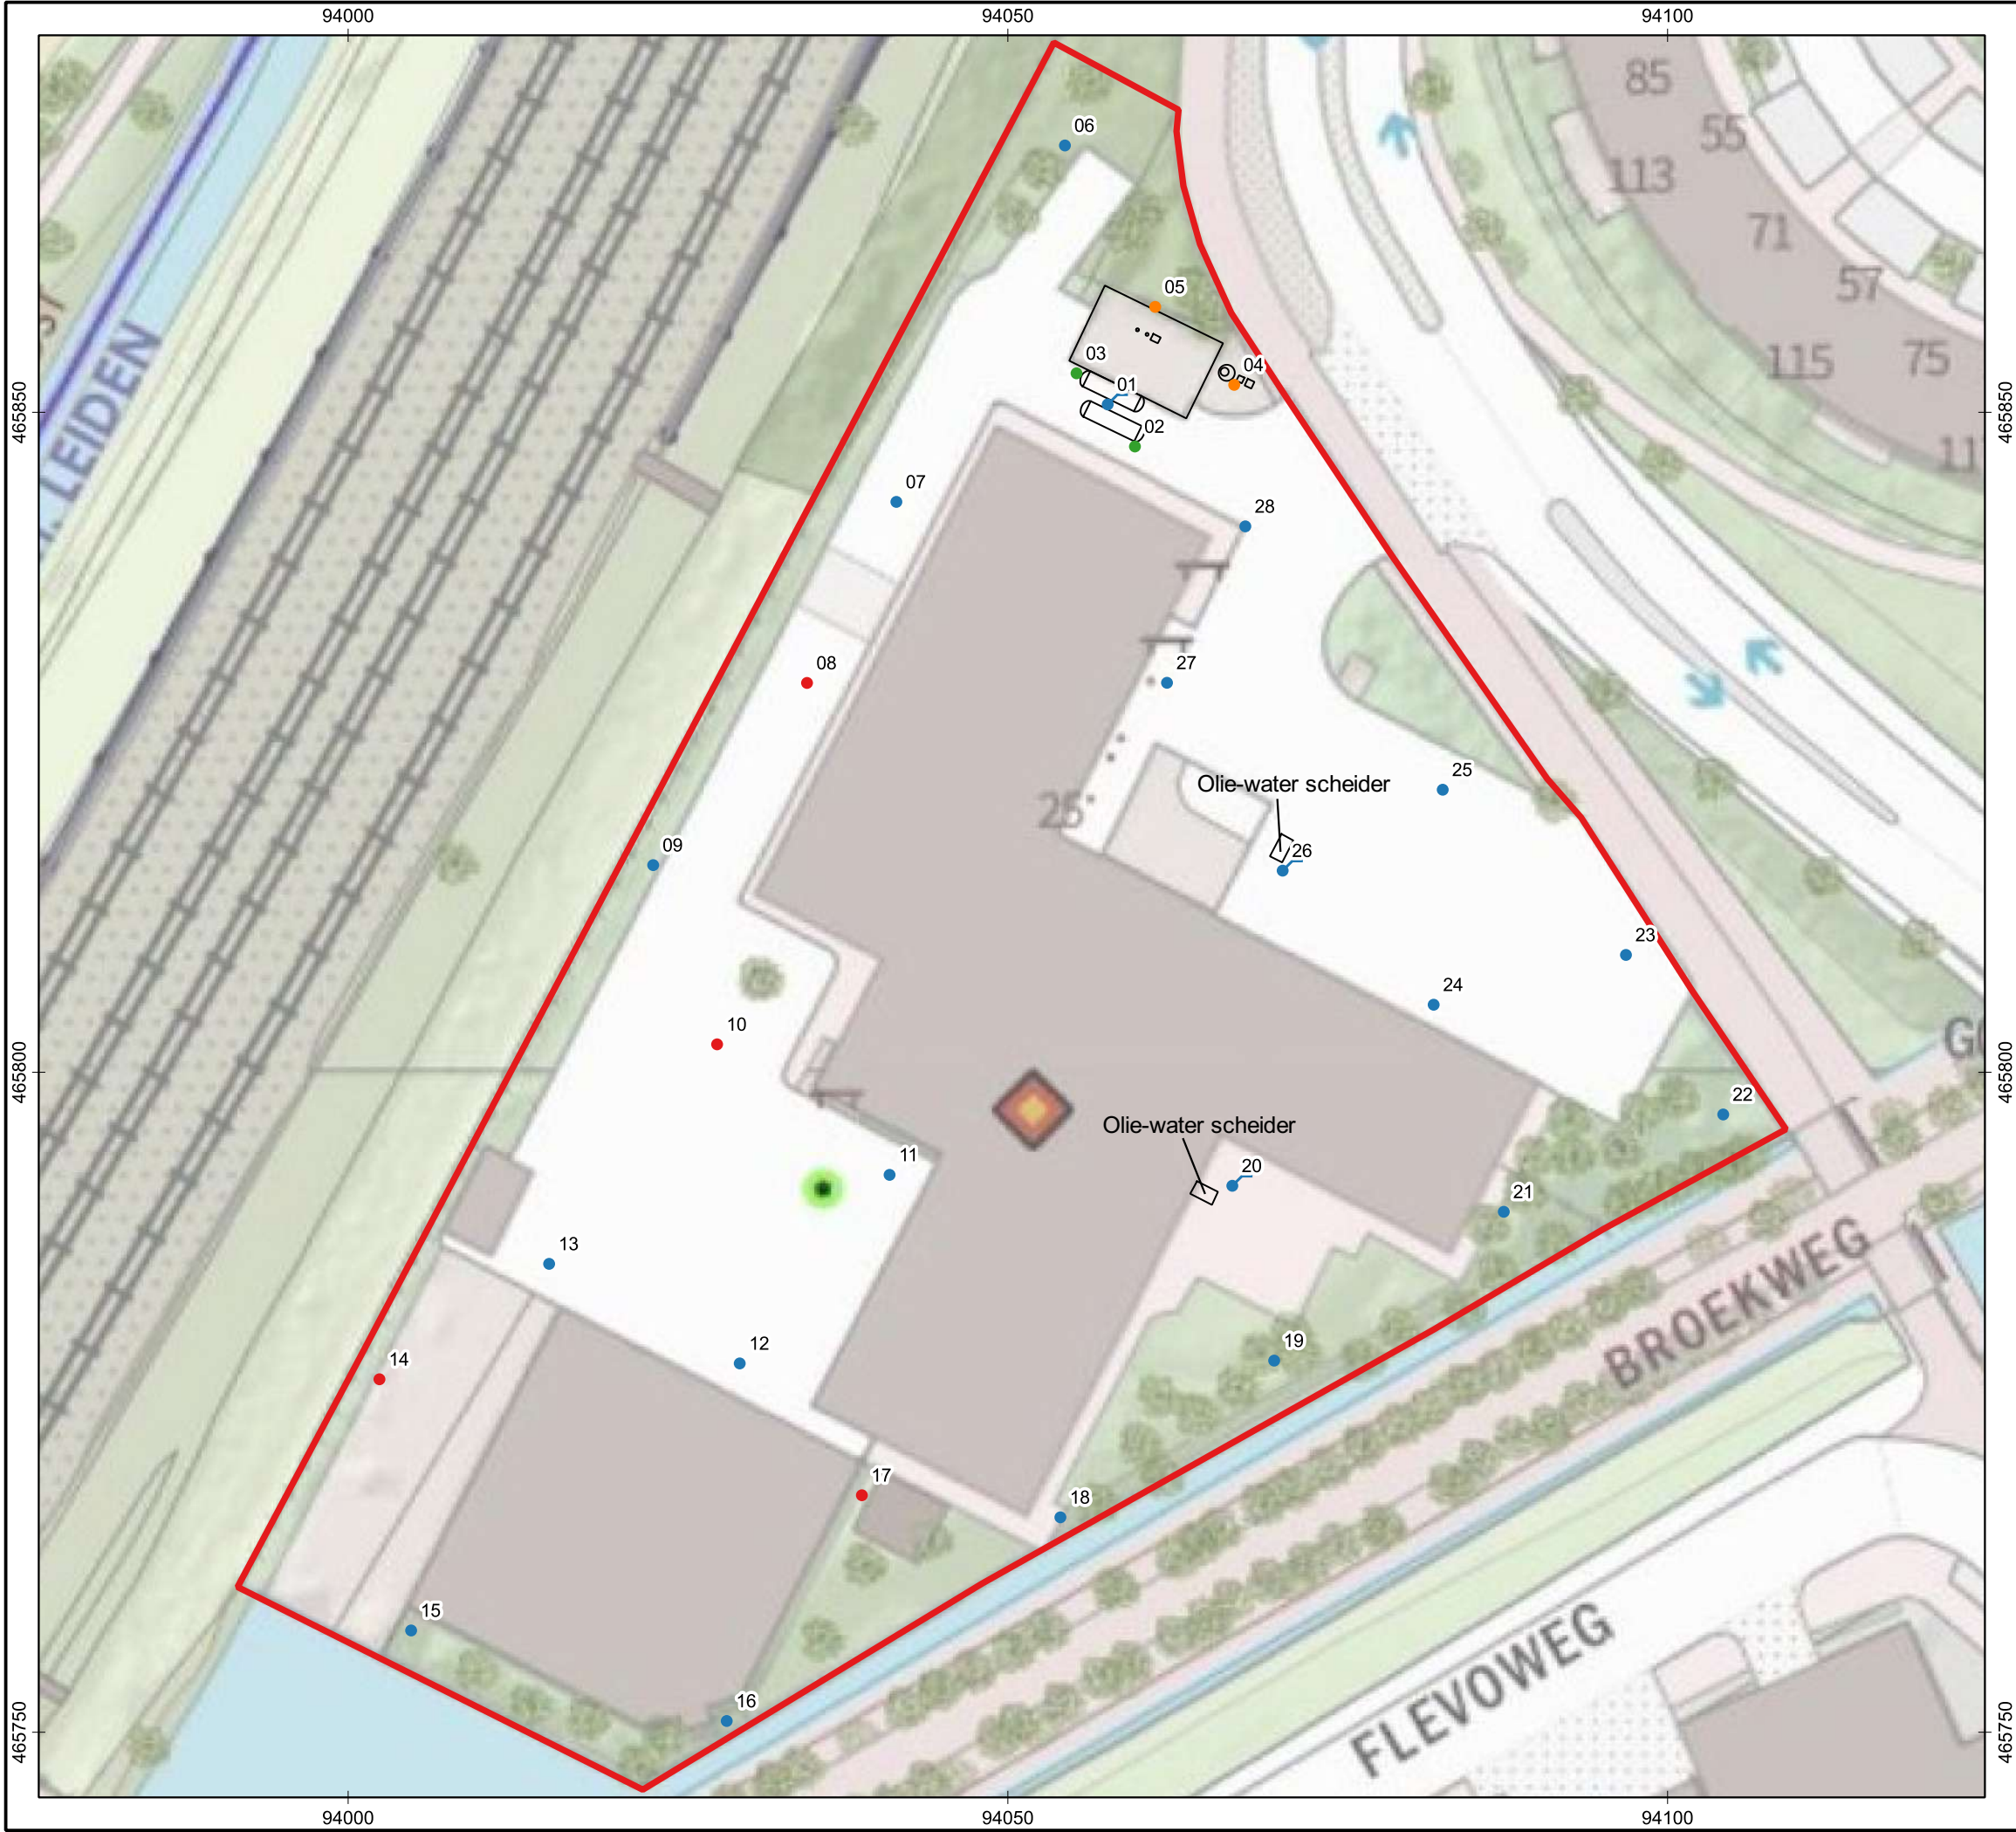
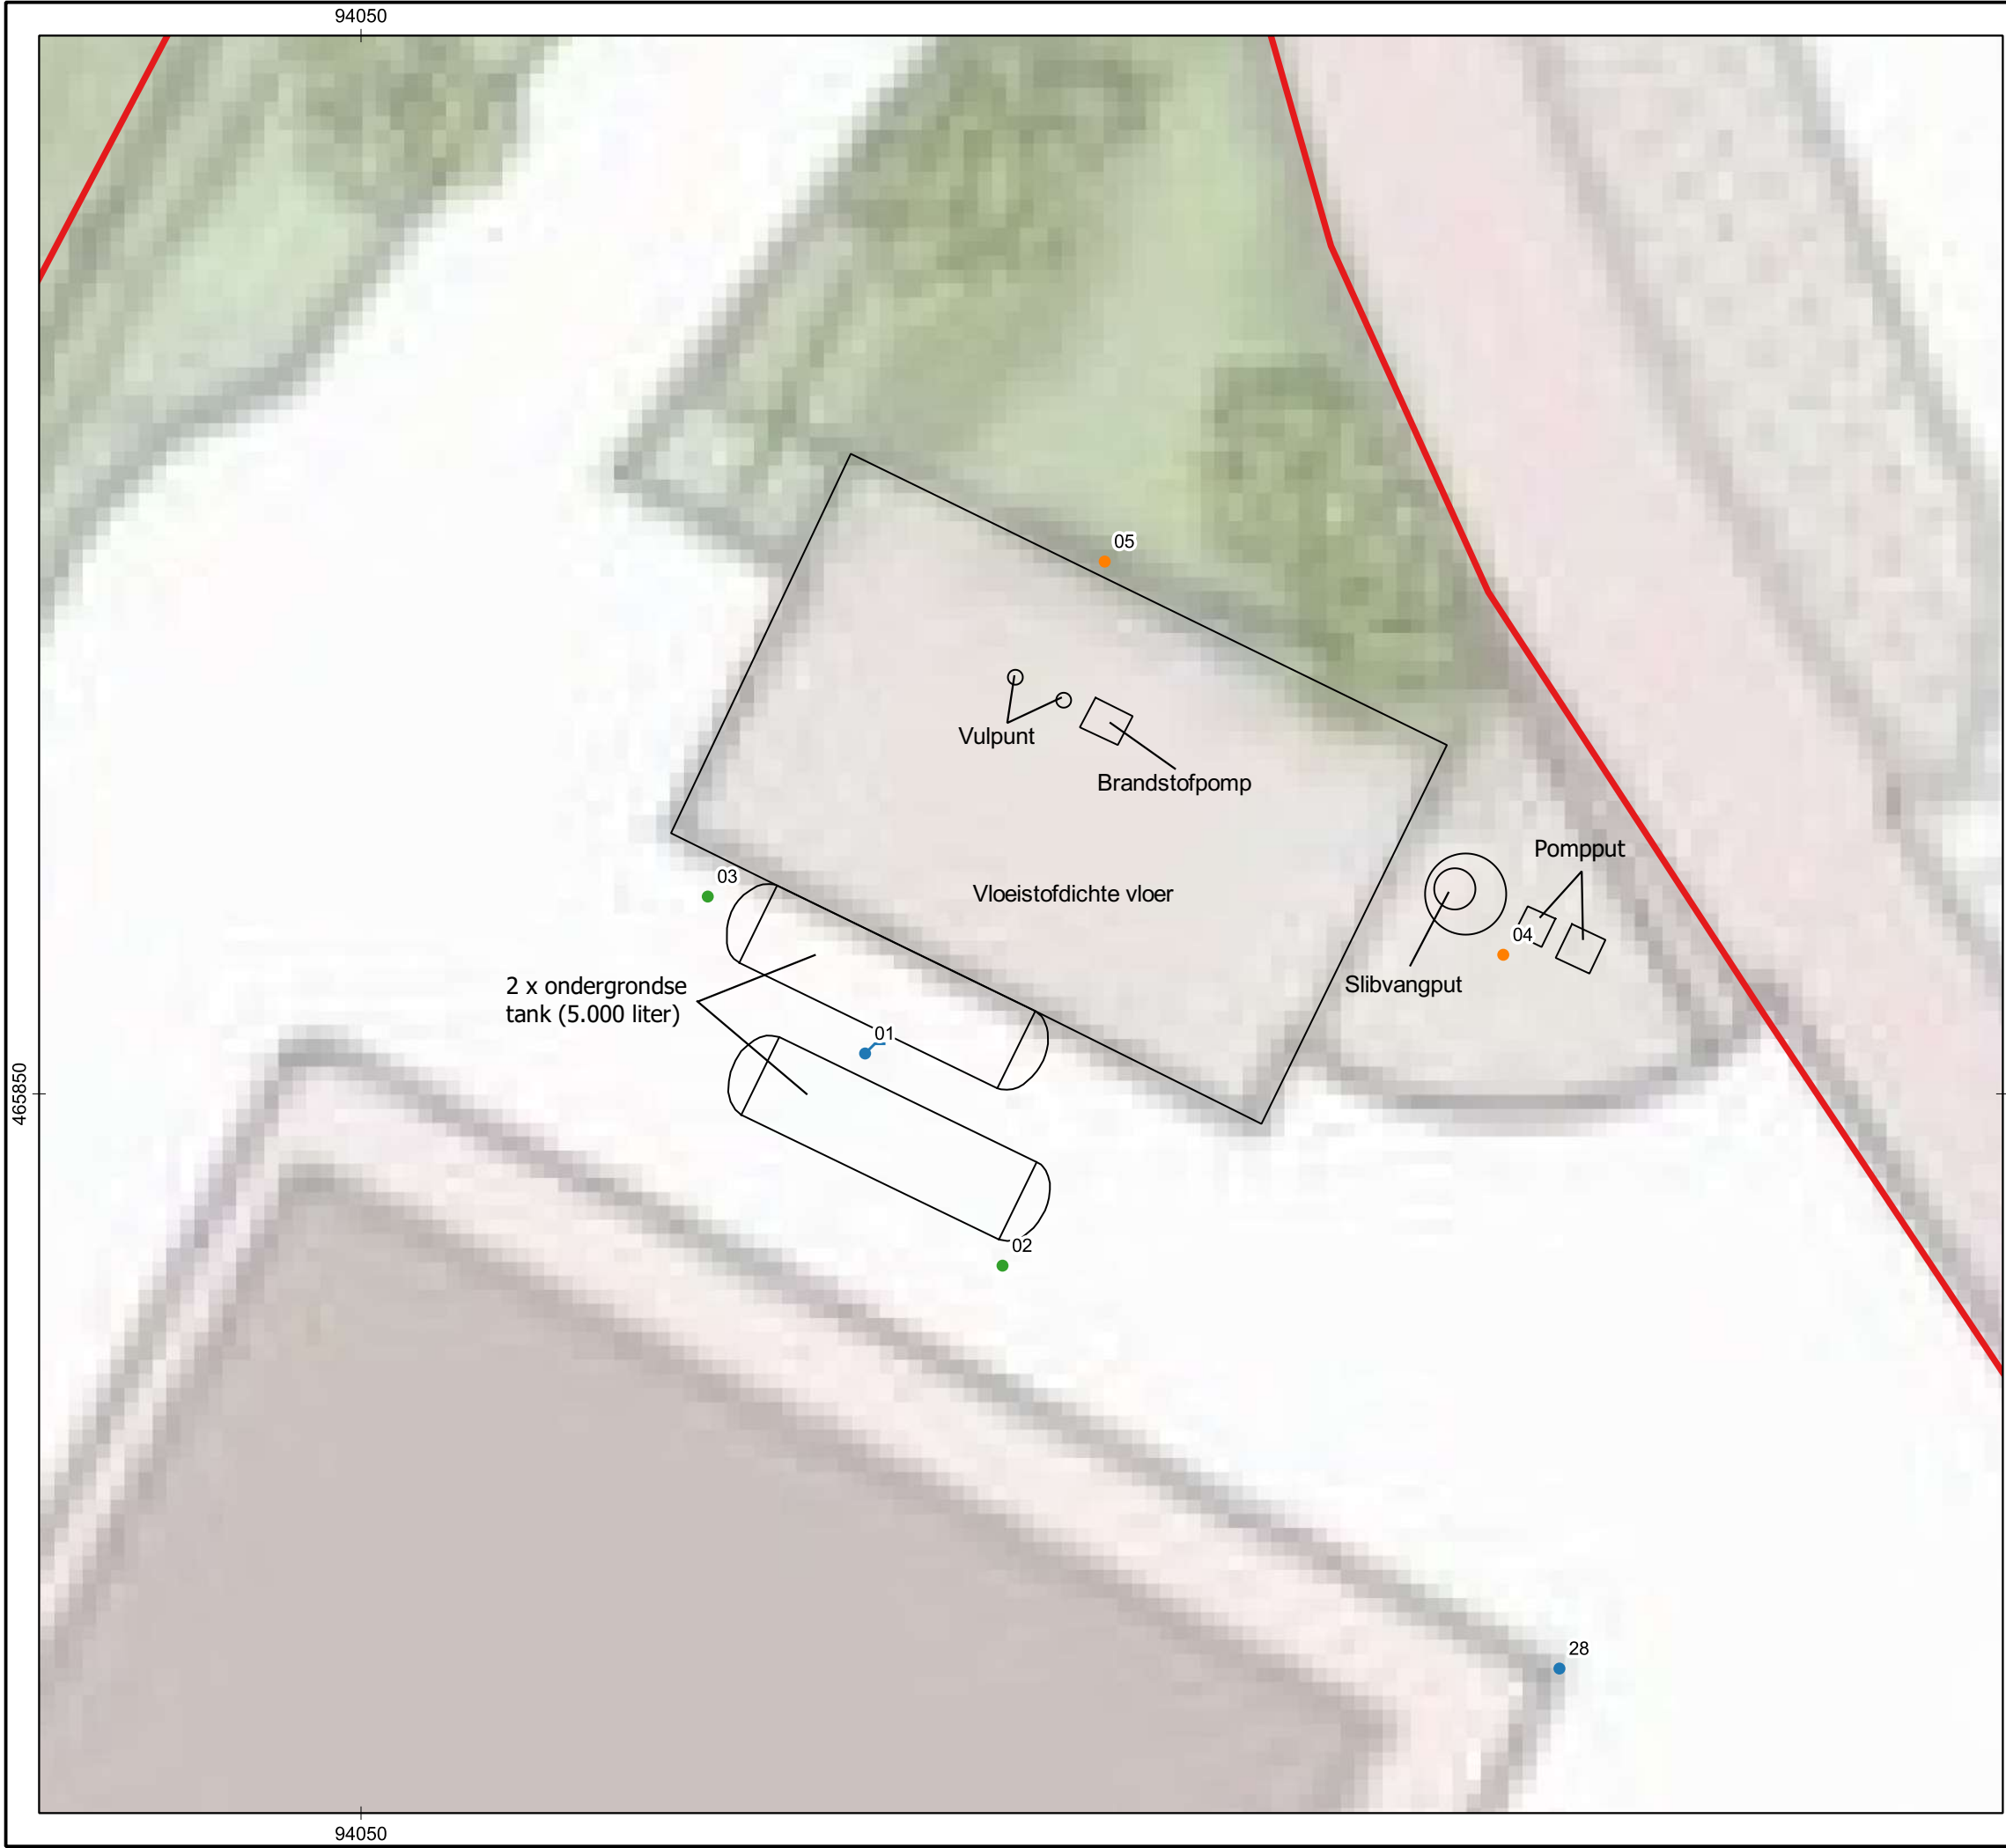
[Bijlage 1.2](#)  
Situatietekeningen

Een samenvatting van de tijdens het veldonderzoek uitgevoerde werkzaamheden is opgenomen in de navolgende tabel. De posities van de genoemde meetpunten zijn weergegeven op situatietekeningen, die in bijlage 1.2 zijn opgenomen.

- Legenda**
- Plangebied
  - Boorpunten**
    - Boring tot 0,5 m-mv
    - Boring tot 1,0 m-mv
    - Boring tot 1,5 m-mv
    - Boring tot 3,0 m-mv
    - Boring tot 3,0 m-mv met peilbuis

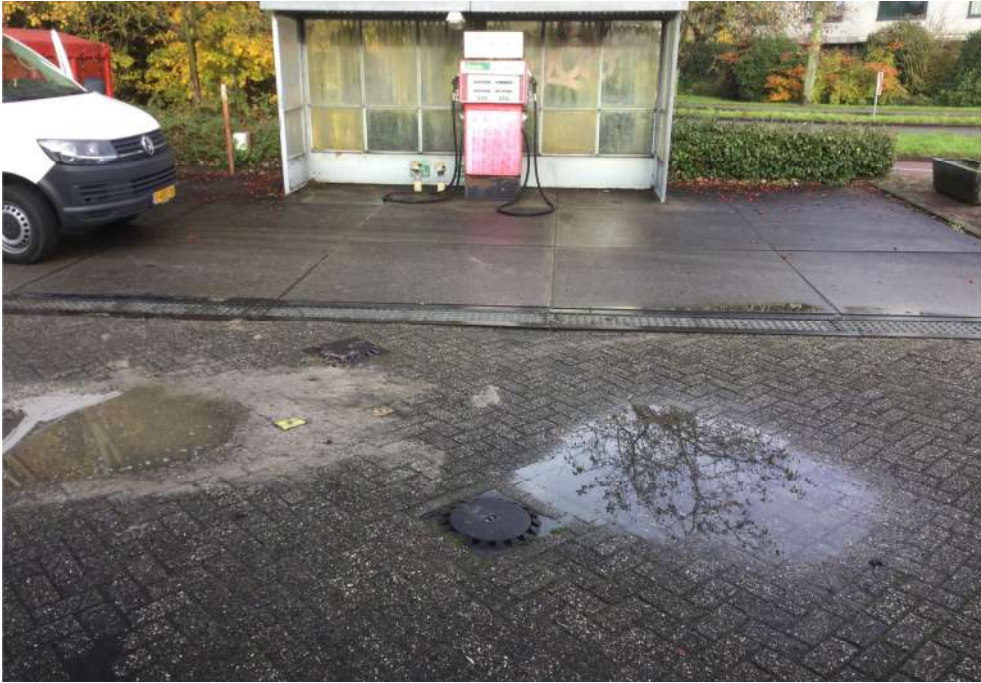
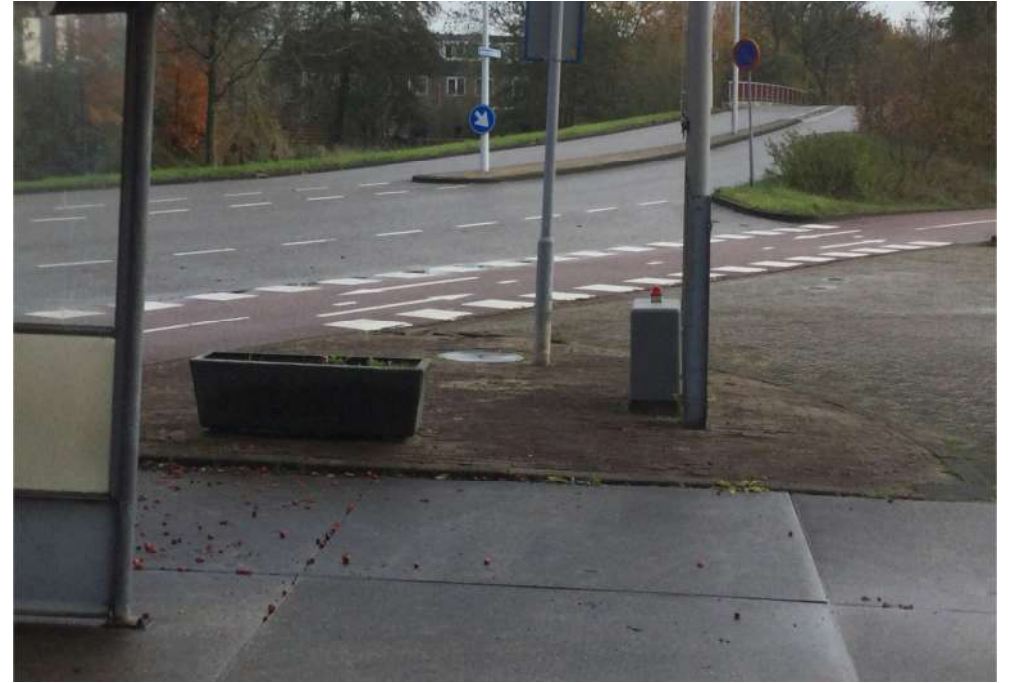
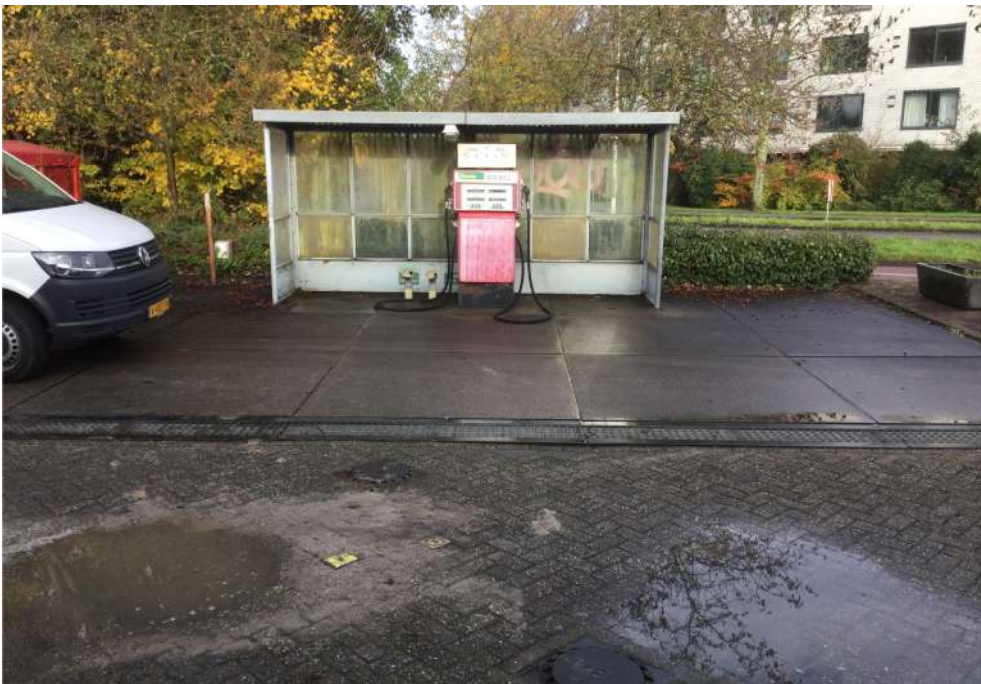
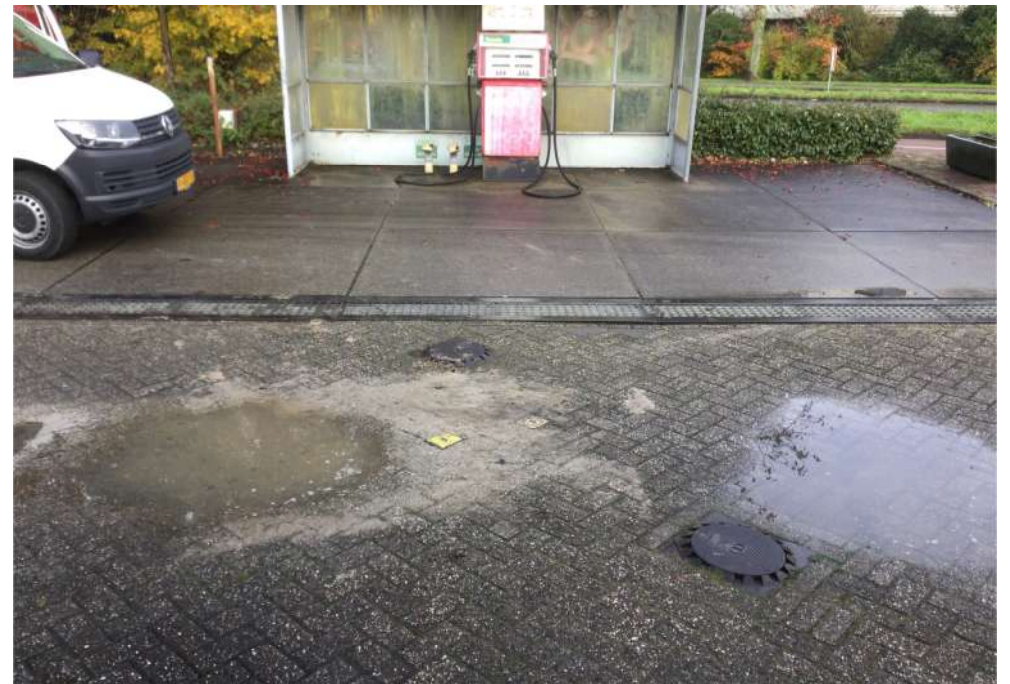
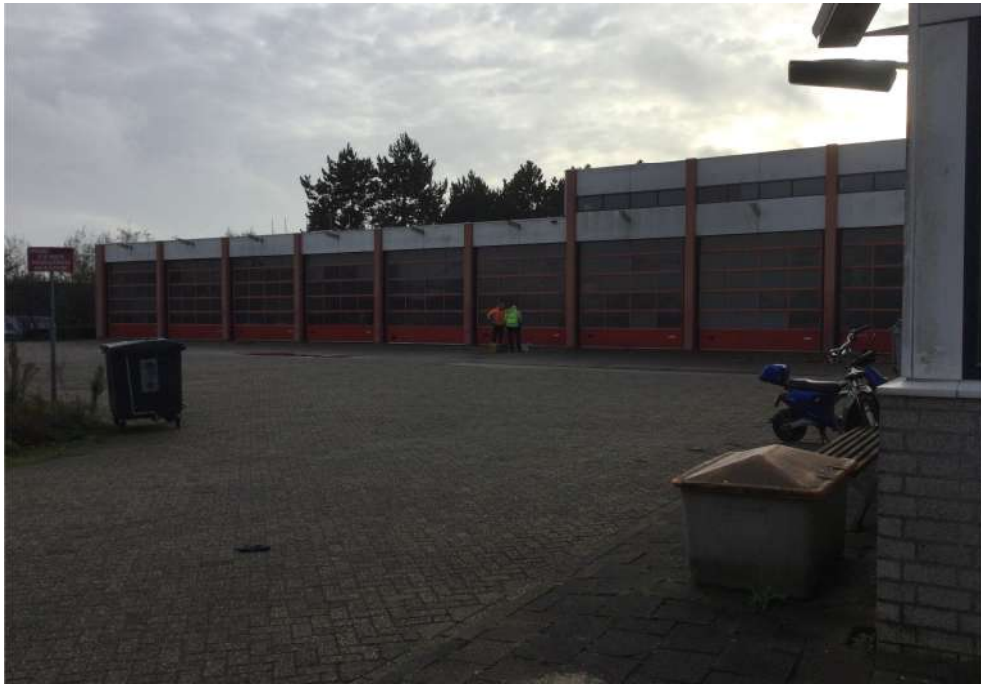
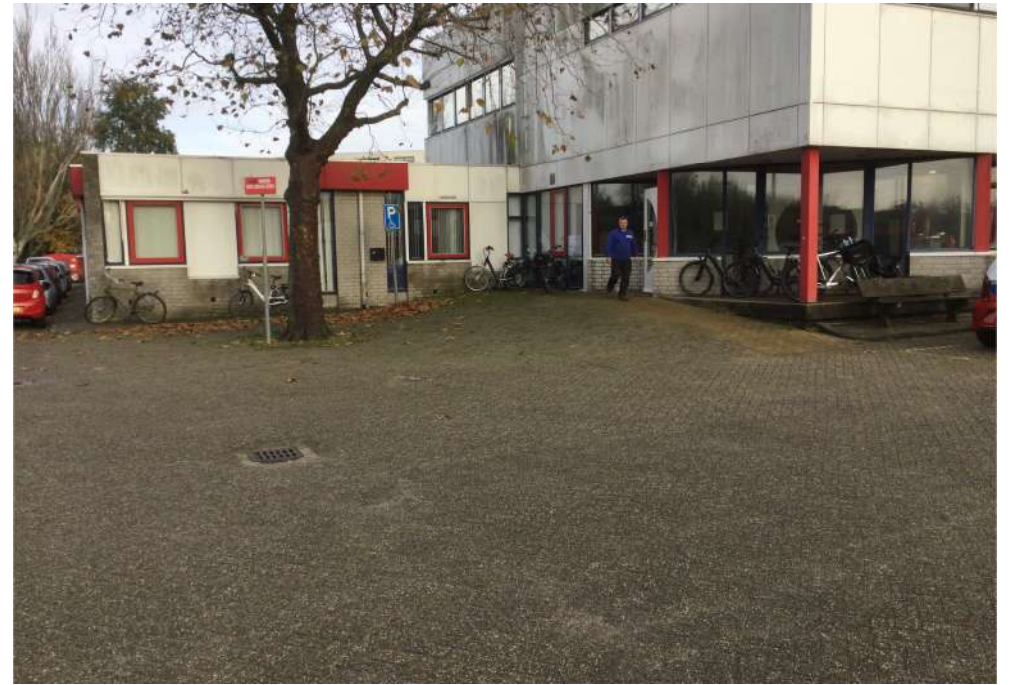
[Bijlage 2.2](#)  
Fotoreportage

De terreinverkenning is voorafgaand aan de werkzaamheden op 28 november 2022 uitgevoerd. Op basis van de terreinverkenning blijkt geen sprake te zijn van aanvullende bijzonderheden en hebben zich geen wijzigingen voorgedaan ten opzichte van de reeds verkregen gegevens. Ter illustratie is in bijlage 2.2 een fotoreportage opgenomen.
