## Elementenoverzicht

Onbekend • De Reunie

Wilhelminastraat 1  
6161 SX Geleen

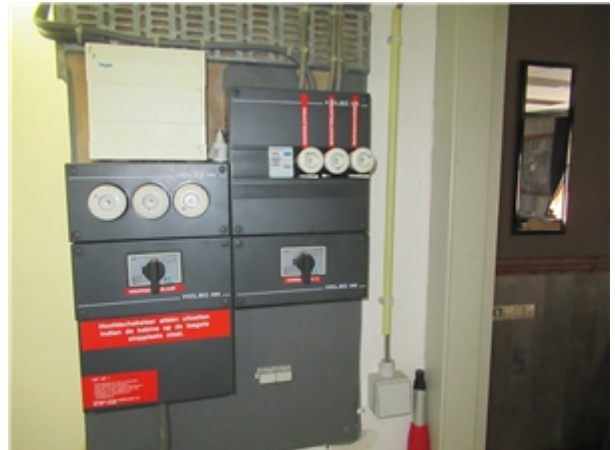
| 61 | Centrale elektrotechnische voorzieningen | | |
|---|---|---|---|
| 6150 | Verdeelkast | Machine kamer | 1,00 stk |

**Jaar** 1996  
**Tag**  
**Soort** 3 groepe en 1 \* 3 fase  
**Fabricaat** Holec  
**Type** NB  
**Capaciteit** NB  
**Koelmiddel**

3 = Redelijk

3 groepe en 1 \* 3 fase

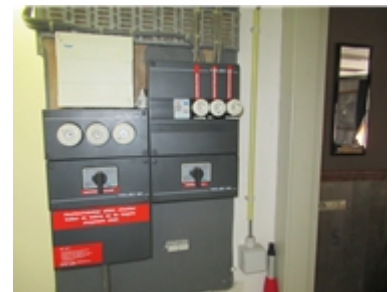
| <b>Gebrek</b> | T1GV02 | Verval meer dan 75% van de levensduur |

**Ernst** 3 - Gering  
**Intensiteit** 2 - Gevorderd stadium  
**Omvang** 4 - Aanzienlijk (30-70%)  
**Conditie** 2 - Goed

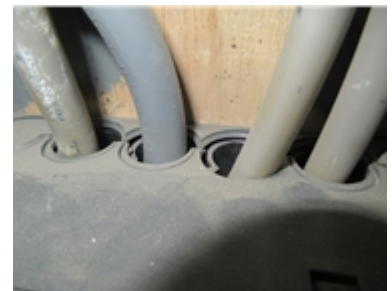
| <b>Gebrek</b> | T1GB01 | Niet goed ingevoerde of aangesloten leidingen |

**Ernst** 3 - Gering  
**Intensiteit** 3 - Eindstadium  
**Omvang** 2 - Plaatselijk (2-10%)  
**Conditie** 1 - Uitstekende conditie  
**Risico/prioriteit** Veiligheid & Gezondheid - matig effect  
 Technische vervolgschade - matig effect

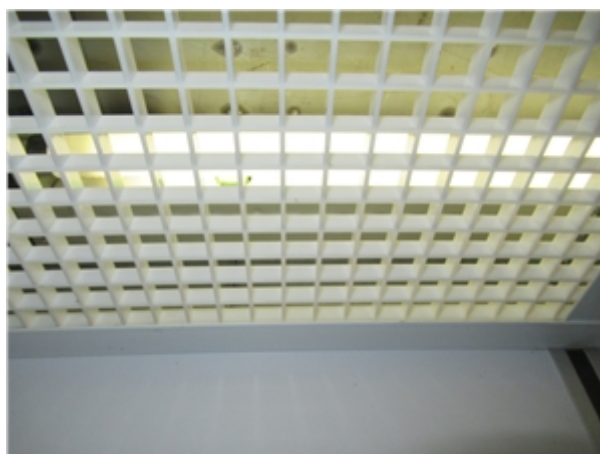
| 66 | Transport | | |
|---|---|---|---|
| 6612 | Hydraulische lift binnenverlichting | De Reunie | 1,00 pm |

2 = Goed

Soort TL verlichting

Type TL met afdekkap

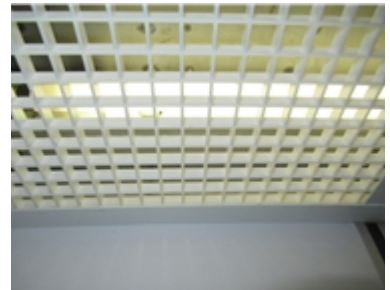
| <b>Gebrek</b> | T1GV02 | Verval meer dan 75% van de levensduur |

| <b>Ernst</b> | 3 - Gering |
| <b>Intensiteit</b> | 2 - Gevorderd stadium |
| <b>Omvang</b> | 4 - Aanzienlijk (30-70%) |
| <b>Conditie</b> | 2 - Goed |

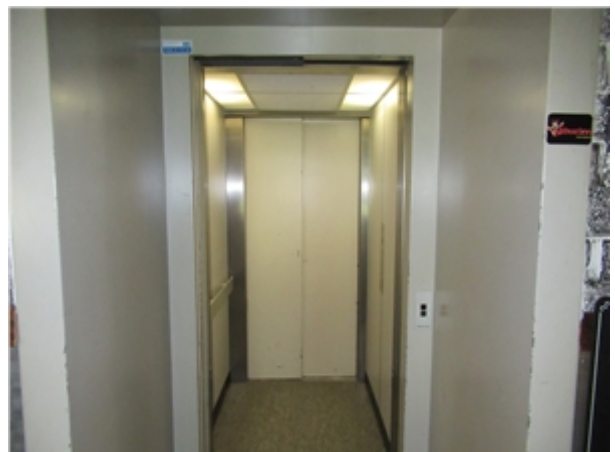
| <b>6612</b> | <b>Hydraulische lift liftkooi</b> | <b>De Reunie</b> | <b>1,00 pm</b> |

1 = Uitstekende conditie

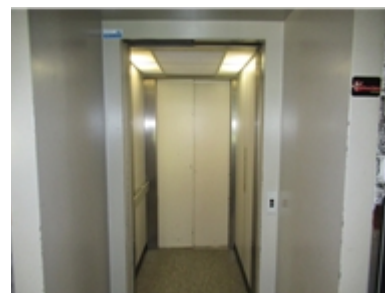
| <b>Gebrek</b> | T1GV01 | Verval tussen 50%-75% van de levensduur |

| <b>Ernst</b> | 3 - Gering |
| <b>Intensiteit</b> | 1 - Beginstadium |
| <b>Omvang</b> | 3 - Regelmatig (10-30%) |
| <b>Conditie</b> | 1 - Uitstekende conditie |

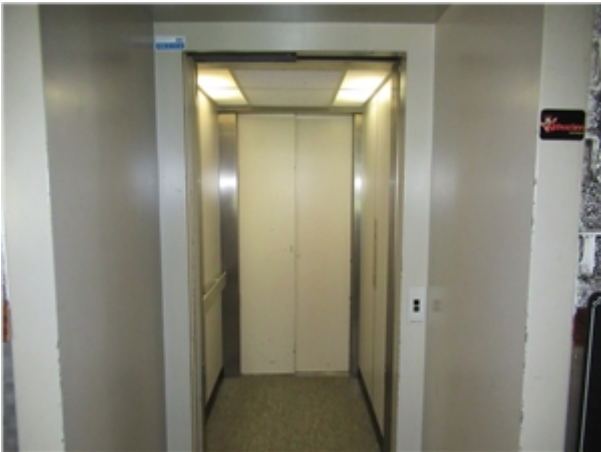
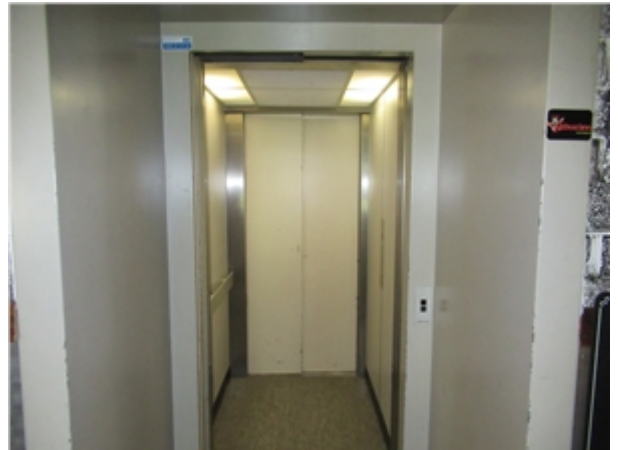
| 66 | | Transport | |
|---|---|---|---|
| 6612 | Hydraulische lift binnenbekleding | De Reunie | 1,00 stk |

| 66 | | Transport | |
|---|---|---|---|
| Jaar | 1996 | 1 = Uitstekende conditie | |

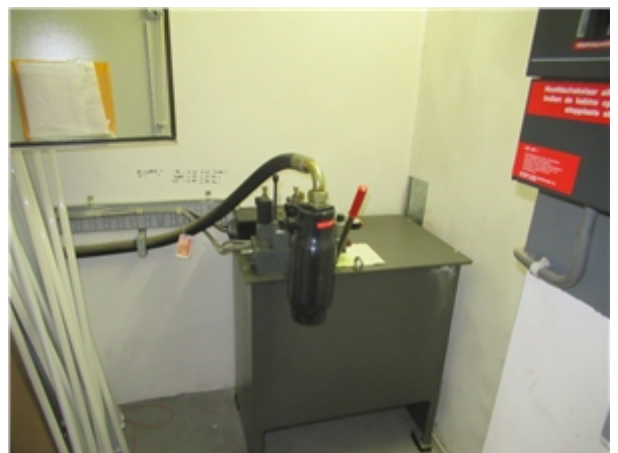
| 66 | | Transport | |
|---|---|---|---|
| 6612 | Hydraulisch lift aandrijvingen en regelingen | De Reunie | 1,00 pm |

| 66 | | Transport | |
|---|---|---|---|
| Jaar | 1996 | 3 = Redelijk | |
| Type | RAUH | | |
| Capaciteit | 300 BAR | | |

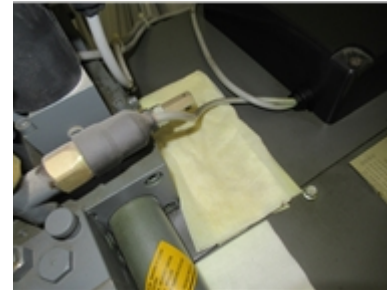
| <b>Gebrek</b> | T1SW02 | Olielekkage van aandrijfmachine, oliekering, pakking, reductiekast |

**Ernst** 2 - Serieus  
**Intensiteit** 1 - Beginstadium  
**Omvang** 1 - Incidenteel (<2%)  
**Conditie** 1 - Uitstekende conditie  
**Risico/prioriteit**

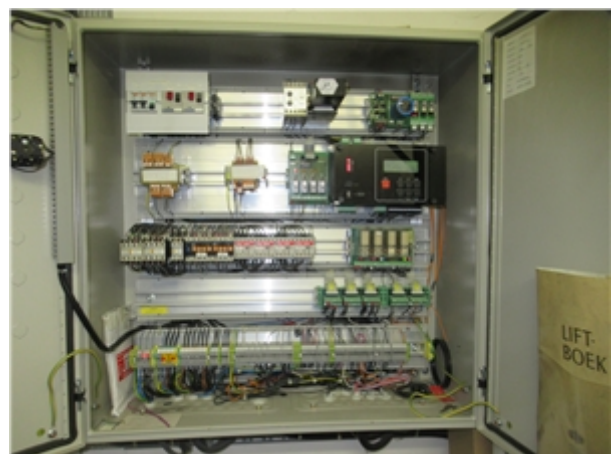
| <b>6612</b> | <b>Hydraulische lift relaisbesturing</b> | <b>De Reunie</b> | <b>1,00 stk</b> |

2 = Goed

Steuerung nr: 31951  
Steuerungstyp: 1KSHY  
Netspaning 400V 50Hz  
Steuerspanning: 230V  
Singnal spannung: 24V  
Schaltungsvermogen: 9.5KW 26A  
Schutzart: IP54

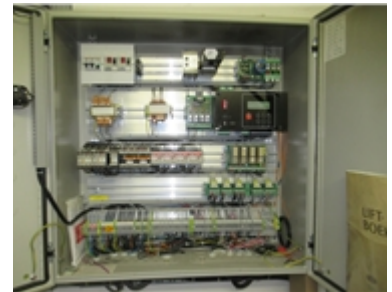
| <b>Gebrek</b> | T1GV02 | Verval meer dan 75% van de levensduur |

| <b>Ernst</b> | 3 - Gering |
| <b>Intensiteit</b> | 2 - Gevorderd stadium |
| <b>Omvang</b> | 4 - Aanzienlijk (30-70%) |
| <b>Conditie</b> | 2 - Goed |

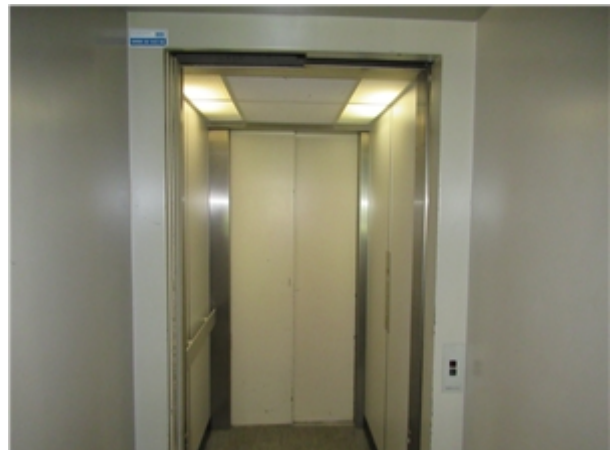
| <b>6612</b> | <b>Hydraulische lift schachttoegangen en signal.</b> | <b>De Reunie</b> | <b>2,00 st</b> |

1 = Uitstekende conditie

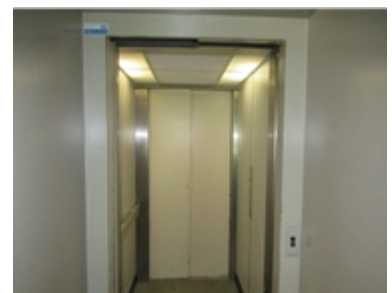
| <b>Gebrek</b> | T1GV01 | Verval tussen 50%-75% van de levensduur |

| <b>Ernst</b> | 3 - Gering |
| <b>Intensiteit</b> | 1 - Beginstadium |
| <b>Omvang</b> | 4 - Aanzienlijk (30-70%) |
| <b>Conditie</b> | 1 - Uitstekende conditie |

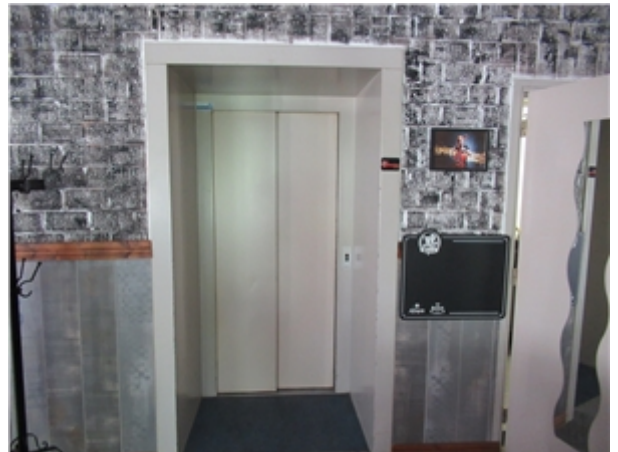
| 66 | Transport | | |
|---|---|---|---|
| 6612 | Hydraulische lift liftdeur op 1ste verdieping | De Reunie | 1,00 stk |

1 = Uitstekende conditie

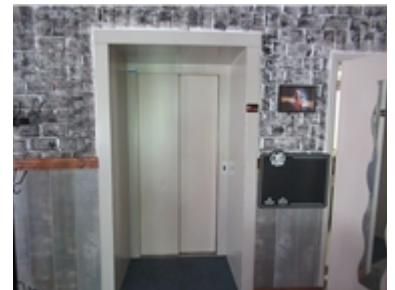
| Gebrek | T1GV01 | Verval tussen 50%-75% van de levensduur |

Ernst 3 - Gering

Intensiteit 1 - Beginstadium

Omvang 4 - Aanzienlijk (30-70%)

Conditie 1 - Uitstekende conditie

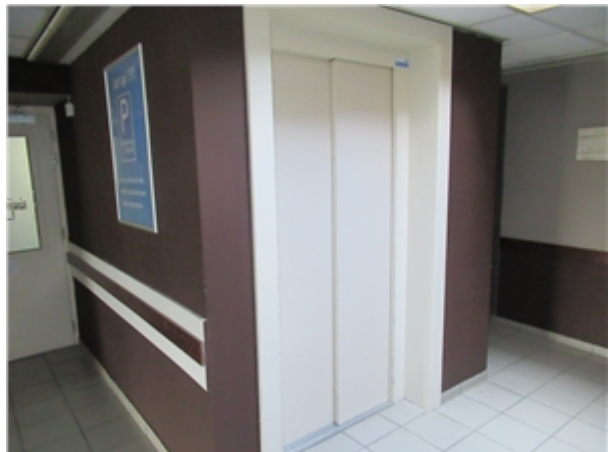
| 66 | Transport | | |
|---|---|---|---|
| 6612 | Hydraulische lift liftdeur op bg | De Reunie | 1,00 stk |

1 = Uitstekende conditie

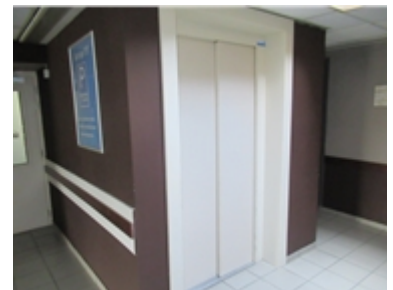
| Gebrek | T1GV01 | Verval tussen 50%-75% van de levensduur |

Ernst 3 - Gering

Intensiteit 1 - Beginstadium

Omvang 4 - Aanzienlijk (30-70%)

Conditie 1 - Uitstekende conditie

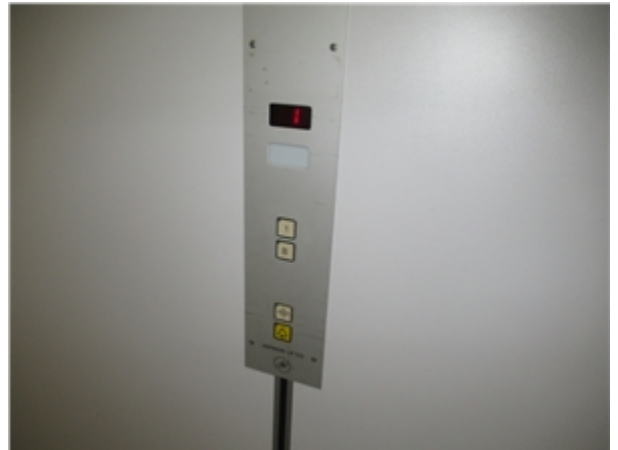
| 66 | Transport | | |
|---|---|---|---|
| 6612 | Hydraulische lift tableau in cabine | De Reunie | 1,00 stk |

2 = Goed

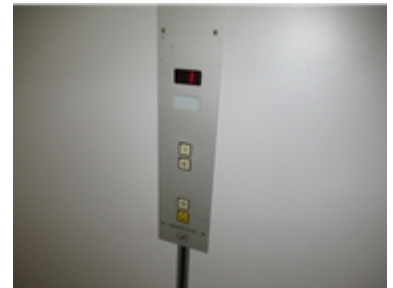
| Gebrek | T1GV02 | Verval meer dan 75% van de levensduur |

Ernst 3 - Gering

Intensiteit 2 - Gevorderd stadium

Omvang 4 - Aanzienlijk (30-70%)

Conditie 2 - Goed

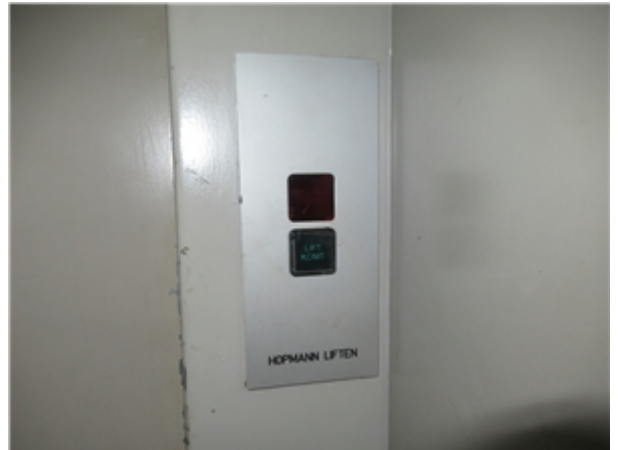
| 66 | Transport | | |
|---|---|---|---|
| 6612 | Hydraulische lift tableau op bouwlaag | De Reunie | 2,00 stk |

2 = Goed

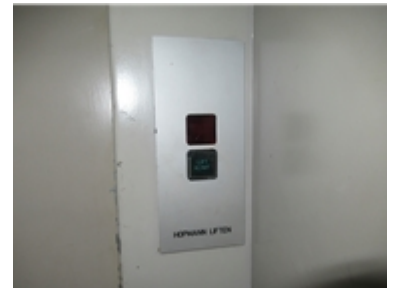
| Gebrek | T1GV02 | Verval meer dan 75% van de levensduur |

Ernst 3 - Gering

Intensiteit 2 - Gevorderd stadium

Omvang 4 - Aanzienlijk (30-70%)

Conditie 2 - Goed
