SCIOS Scope 12 | Inspectierapport

EBI (Eerste Bijzondere Inspectie)

Naam:	Sportpark Drievliet:
Adres:	Vlietplein 137
Postcode & plaats:	2986 GK RIDDERKERK
Datum inspectierapport:	28-7-2023
Rapportnummer:	IP12-1277
Geldigheidsduur:	3 maanden! Na een jaar vervalt de geldigheid van dit rapport en zal alles opnieuw gekeurd moeten worden.

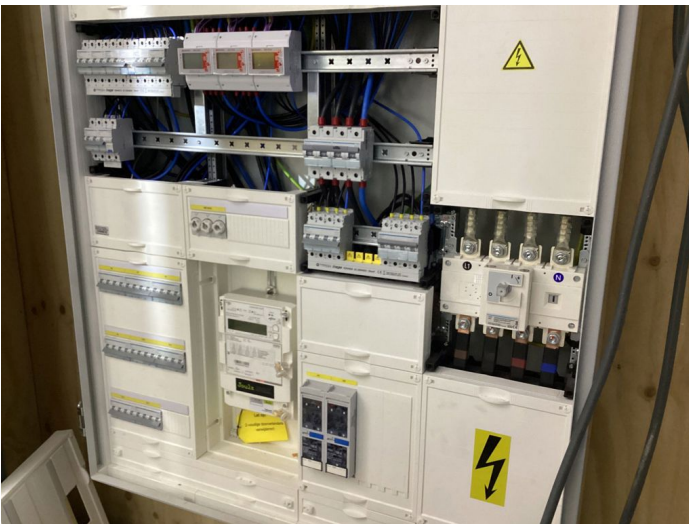
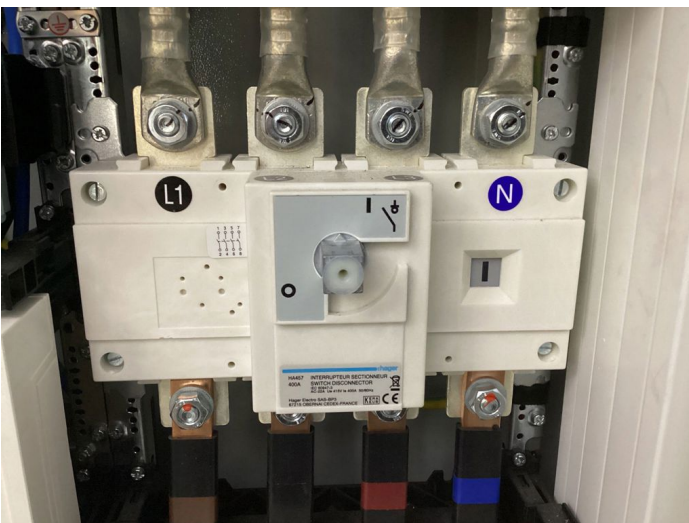
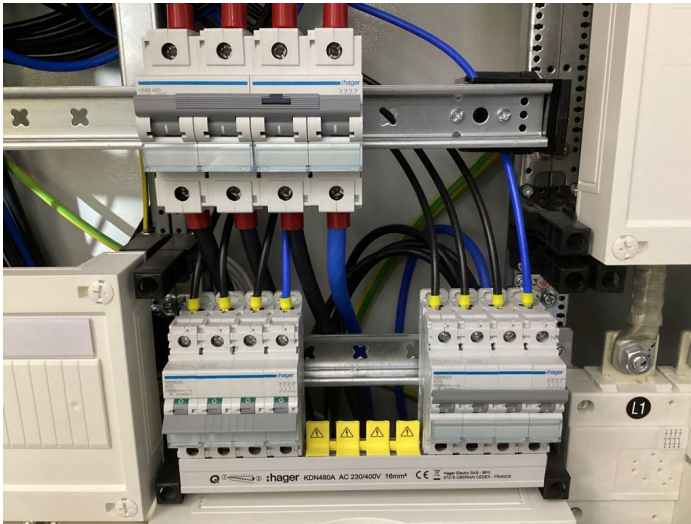
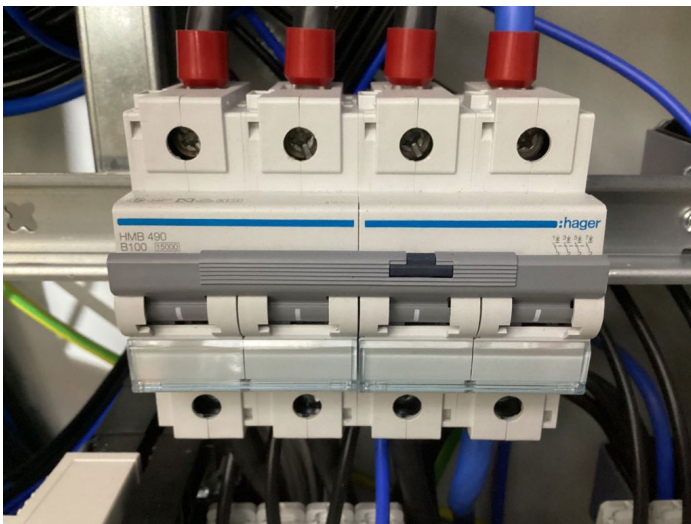
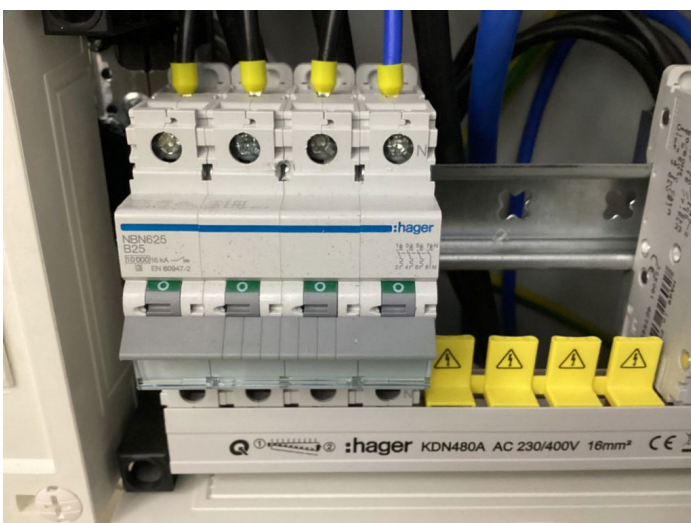
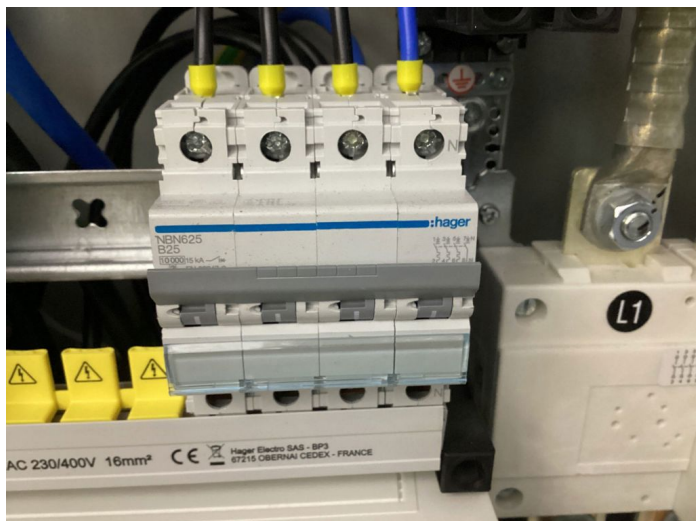
Foto verdeelinrichting

Verdeelinrichting:	HVK SI23333
Locatie:	Technische ruimte
Voorbeveiliging:	gG250
Hoofdschakelaar:	400 A

Er zijn geen afwijkende waarden gemeten.

Er zijn geen afwijkingen geconstateerd.

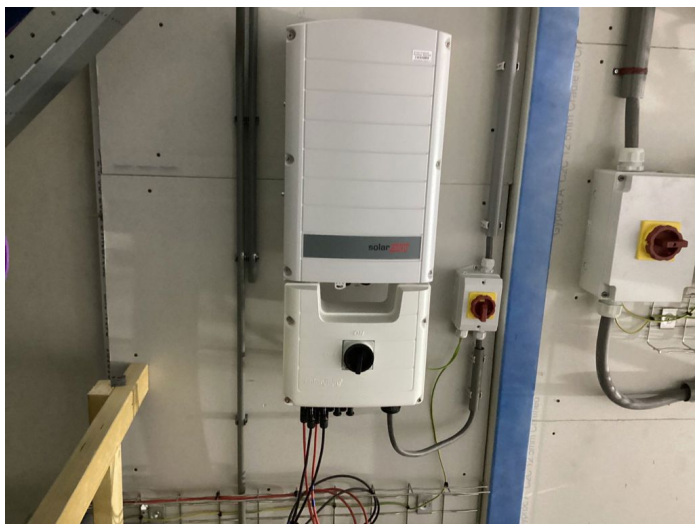
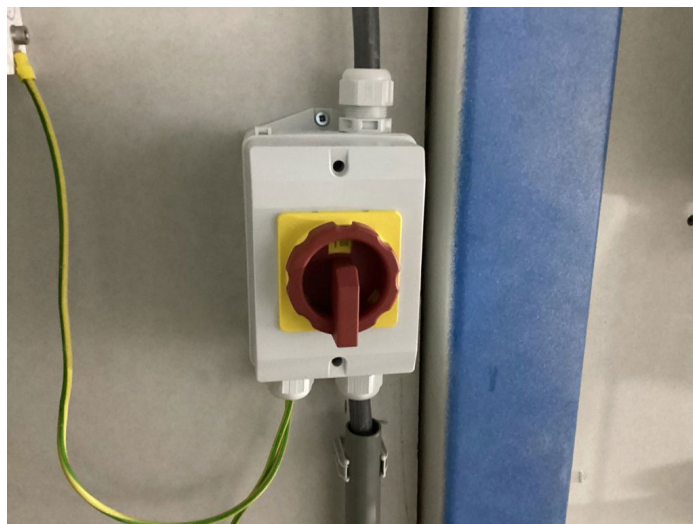
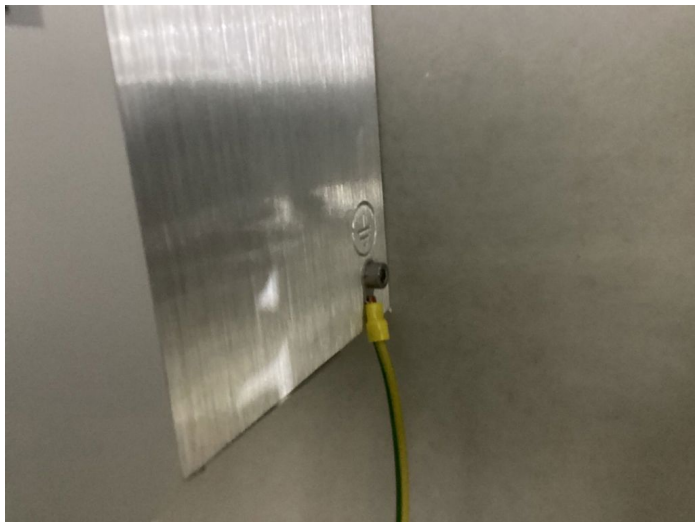
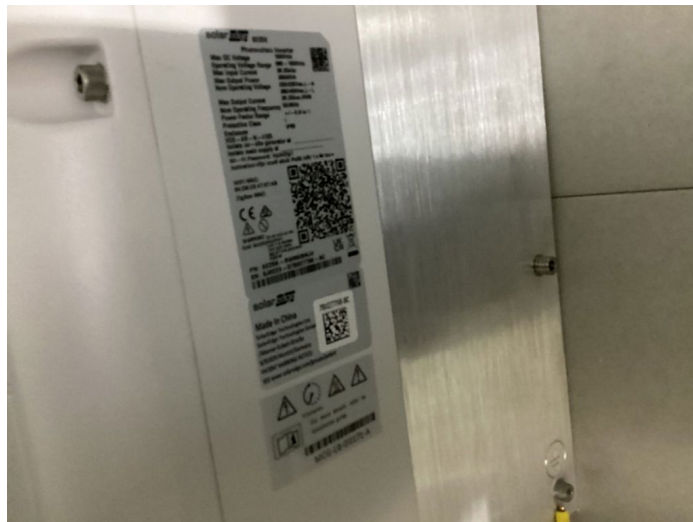
Foto omvormer

Omvormer:	Omvormer 1 SI23330
Type:	SE25K
Locatie:	Zolder
Voorbeveiliging:	B25
Max. DC-Voltage:	1000 Vdc
Max. output power:	25 kVA
Max. output current:	36 Aac
Serienummer:	Sj0223-07B027798-8C

Afwijking 01

De elektrische installatie moet worden aangelegd volgens goed vakmanschap, geleverd door vakkundig personeel, en met het gebruik van de juiste materialen. Elektrisch materieel moet worden geïnstalleerd volgens instructies van de fabrikant van het materiaal 1010 134.1.1 Achtergrond dient brand vrij te zijn

Brand door elektrisch
materieel

B3

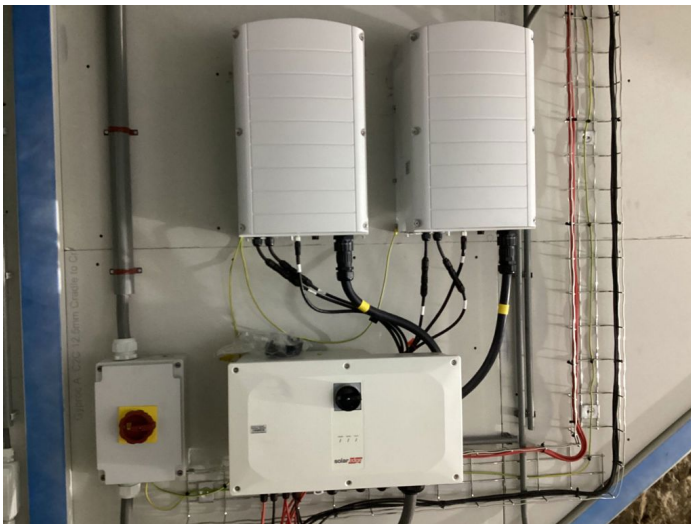
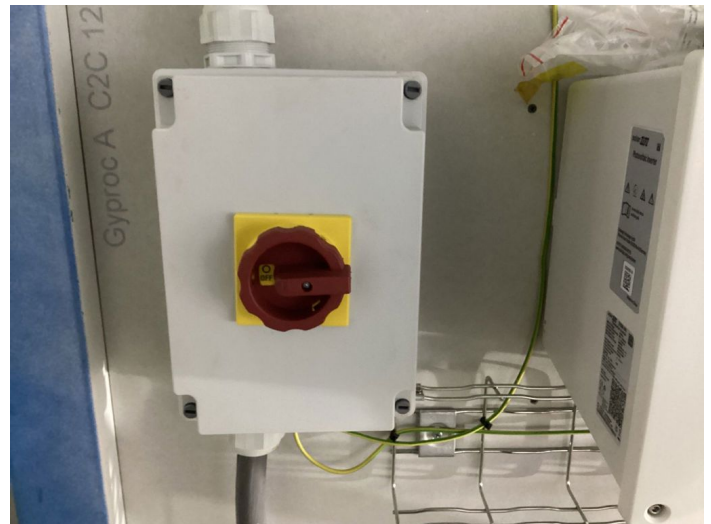
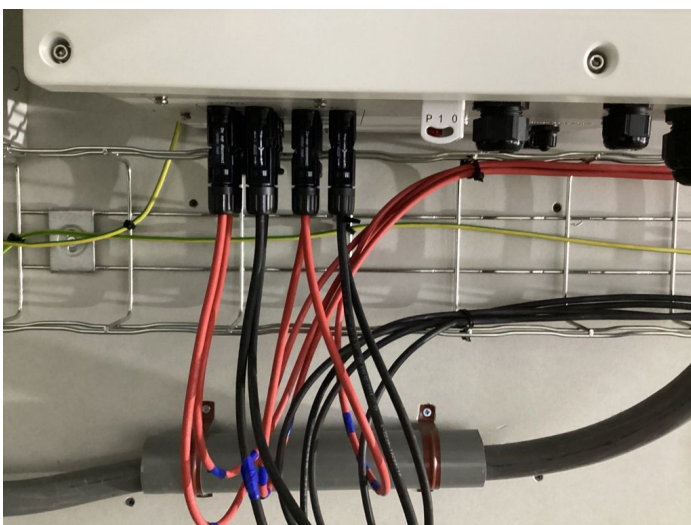
Foto omvormer

Omvormer:	Omvormer 2 SI23331
Type:	SE66.6K
Locatie:	Zolder
Voorbeveiliging:	B100
Max. DC-Voltage:	1000 Vdc
Max. output power:	66 kVA
Max. output current:	96 Aac
Serienummer:	SJ0922-07E04E9

Afwijking 02

De fase-leiding/rail is niet correct gecodeerd (1010: 514.3.3)

C3

Afwijking 03

De elektrische installatie moet worden aangelegd volgens goed vakmanschap, geleverd door vakkundig personeel, en met het gebruik van de juiste materialen. Elektrisch materieel moet worden geïnstalleerd volgens instructies van de fabrikant van het materiaal 1010 134.1.1 Achtergrond dient brand vrij te zijn!

B3

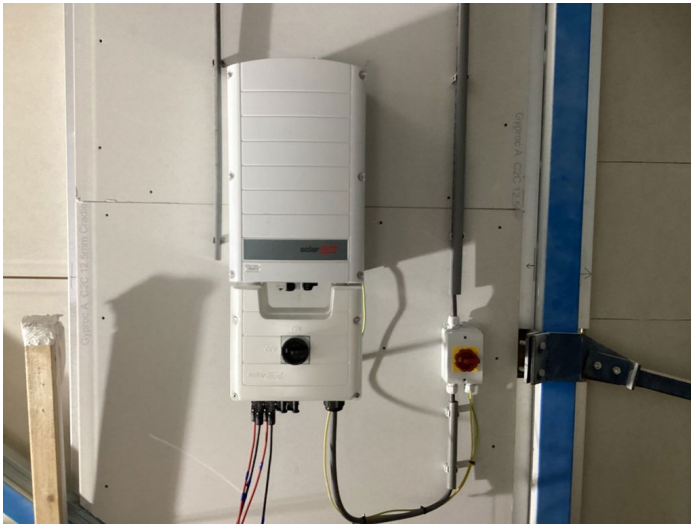
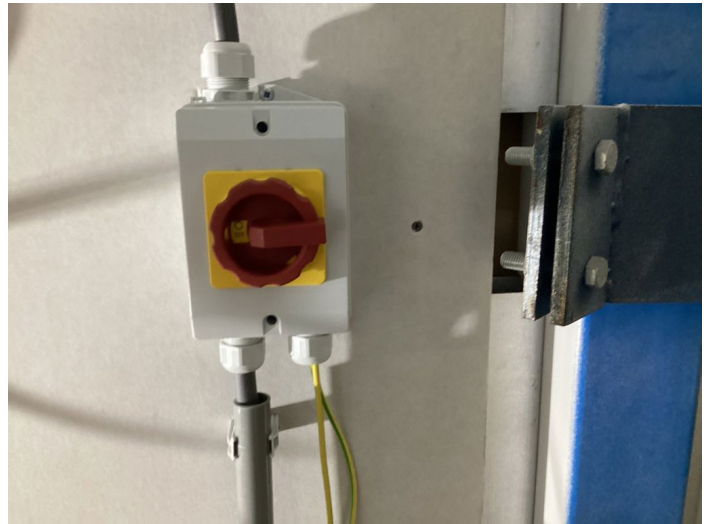
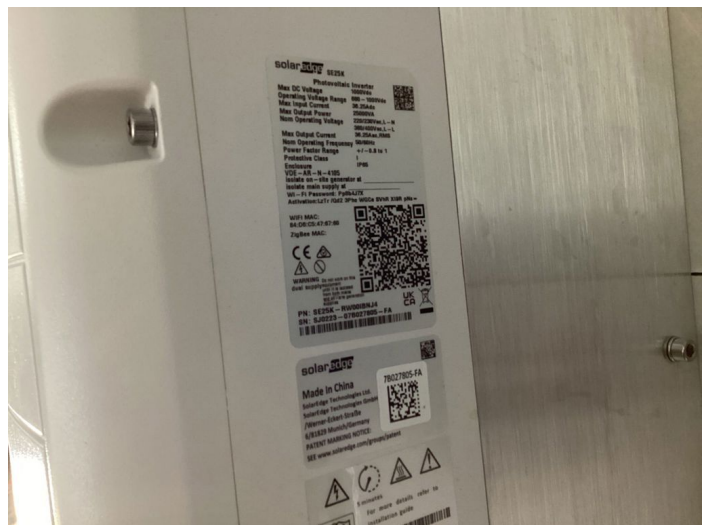
Foto omvormer

Omvormer:	Omvormer 3 SI23332
Type:	SE25K
Locatie:	Zolder
Voorbeveiliging:	B25
Max. DC-Voltage:	1000 Vdc
Max. output power:	25 kVA
Max. output current:	36 Aac
Serienummer:	SJ0223-07B027805

Afwijking 04

De elektrische installatie moet worden aangelegd volgens goed vakmanschap, geleverd door vakkundig personeel, en met het gebruik van de juiste materialen. Elektrisch materieel moet worden geïnstalleerd volgens instructies van de fabrikant van het materiaal 1010 134.1.1 Achtergrond dient brand vrij te zijn

B3

Afwijking 05

De fase-leiding/rail is niet correct gecodeerd (1010: 514.3.3)

Afwijking 06

Eén of meerdere eind-of distributiegroepen zijn niet selectief t.o.v. de voorbeveiliging
Omvormer is te laag beveiligd. Men mag de beveiliging maar met 80% belasten

A2

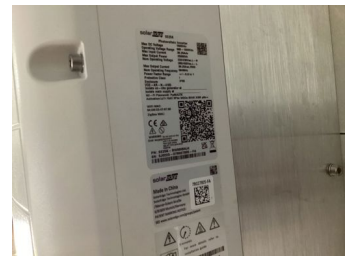
Afwijking 08

Eén of meerdere eind-of distributiegroepen zijn niet selectief t.o.v. de voorbeveiliging
Omvormer is te laag beveiligd. Men mag de beveiliging maar met 80% belasten

Defect in beschermingsmaatregel
Foutbescherming
A2
