Inspectierapport SCOPE 12
van de elektrotechnische installatie van

Gemini College

aan de **Sportlaan 14**
te **2982 SN Ridderkerk**

Datum inspectierapport: 19-7-2022
Rapportnummer: JB43581

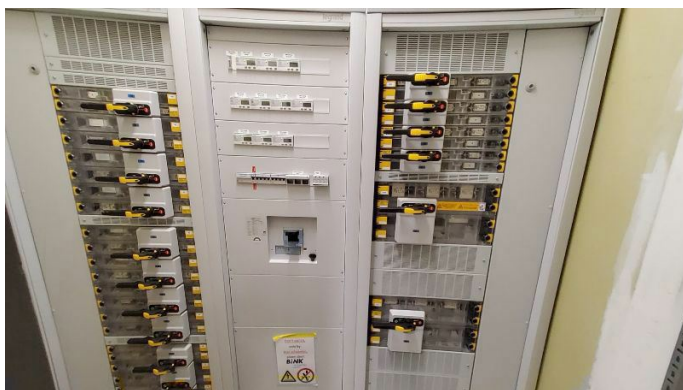
Verdeelinrichting:	HVK	
Voorbeveiliging:		1360 Amp.
Hoofdschakelaar:		1600 Amp.

Er zijn geen afwijkingen geconstateerd.

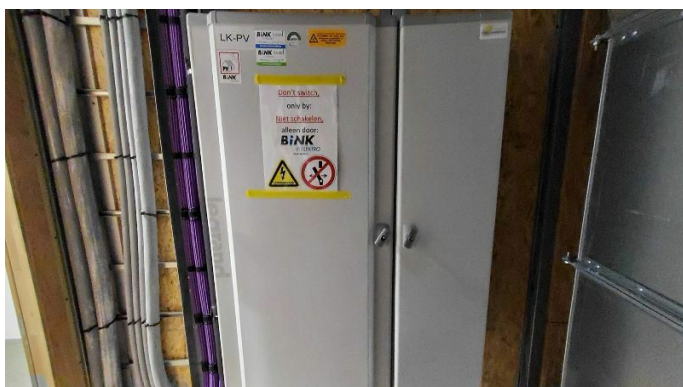
LK-PV

Er zijn geen afwijkingen aangetroffen.

<p>02</p> <p>Locatie HVK, LK-PV</p> <p>Onderdeel Beveiligingen</p> <p>Omschrijving De voorbeveiliging is niet in overeenstemming met de hoofdschakelaar.</p> <p>Voorbeveiliging: gG 500 A Hoofdschakelaar: 400 A</p> <p>Classificatie</p> <p>Defect elektrische materieel of en ontwerpfout Schade/letsel D2</p> <p>Controlepunt(en) CV-d Keuze en instelling van beveiligings- en bewakingstoestellen (zie hoofdstuk 53);</p>	  <p>The top photograph shows a fuse holder containing a gG 500A fuse. A yellow warning label is attached to the holder, containing the text: 'Let op: gevaarlijke spanning PV-installatie - DC - Actieve delen kunnen ook na afschakelen en scheiden onder spanning blijven staan' and 'Let op: gevaarlijke spanning Omvormer zowel aan DC-zijde als aan de AC-zijde scheiden'. A BINK logo is also visible.</p> <p>The bottom photograph shows a main switch (DPX3-I 630) with a green arrow pointing to the 'Ie=400A' rating. The switch is labeled 'Hoofdschakelaar' and 'legrand'.</p>

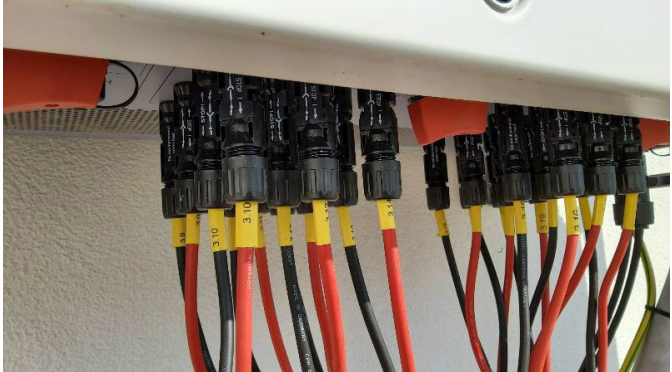
<p>03</p> <p>Locatie Omvormers</p> <p>Onderdeel DC-connectoren</p> <p>Omschrijving De connectoren zijn niet op het juiste moment aangedraaid.</p> <p>Classificatie</p> <p>Elektrisch materieel niet geschikt voor invloeden van buitenaf IP-classificatie E3</p> <p>Controlepunt(en) CV-f Keuze van het elektrisch materieel en de juiste beschermingsmaatregelen met betrekking tot de uitwendige invloeden (zie rubriek 422, 512.2 en rubriek 522);</p>

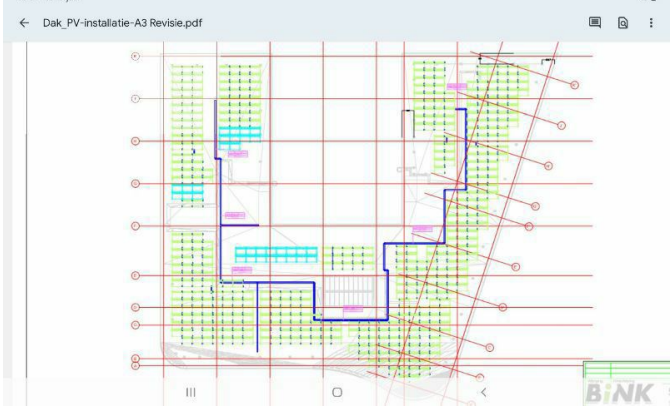
<p>04</p> <p>Locatie Dak</p> <p>Onderdeel Documentatie</p> <p>Omschrijving De documentatie komt niet overeen met de werkelijke situatie. Uitgevoerd met tycho, metingen niet mogelijk.</p> <p>Classificatie</p> <p>Defect elektrische materieel of ontwerpfout Schade/letsel D2</p> <p>Controlepunt(en) CV-i Aanwezigheid van schema's en tekeningen, waarschuwingsborden of andere vergelijkbare informatie (zie 514.5);</p>

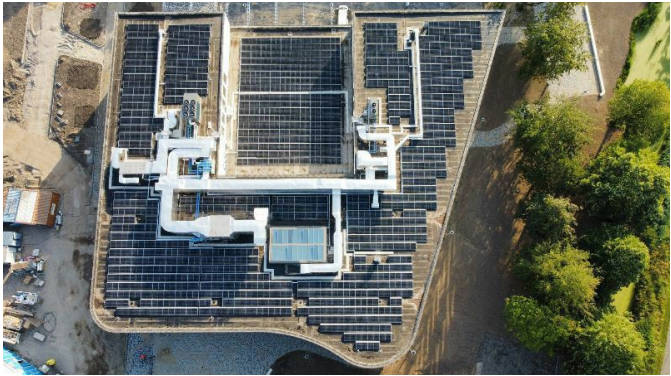
<p>05</p> <p>Locatie Dak</p> <p>Omschrijving Losse installatiedelen aanwezig. (niet deugdelijk geïnstalleerd)</p> <p>Classificatie</p> <p>Defect elektrische materieel of ontwerpfout</p> <p>Wijkt af van de standaard</p> <p>D4</p> <p>Controlepunt(en) CV-f Keuze van het elektrisch materieel en de juiste beschermingsmaatregelen met betrekking tot de uitwendige invloeden (zie rubriek 422, 512.2 en rubriek 522);</p>	<p>Onderdeel Installatiedelen</p>  
--	---

<p>06</p> <p>Locatie Dak</p> <p>Omschrijving Opmerking: De panelen zijn dichter dan 2,5 meter aan de lichtstraat/koepels geïnstalleerd.</p> <p>Classificatie</p> <p>Niet van toepassing</p> <p>Controlepunt(en) Niet van toepassing.</p>	<p>Onderdeel Panelen</p>

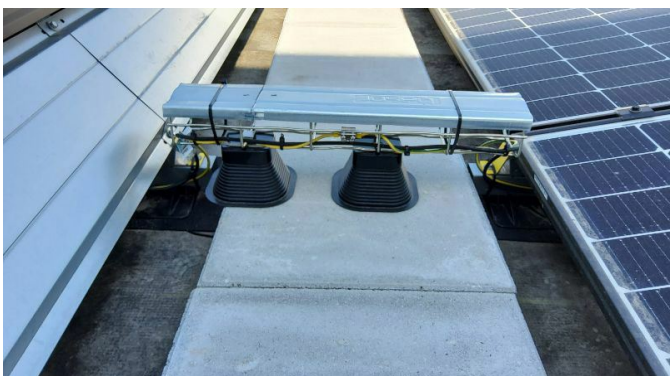
<p>07</p> <p>Locatie Dak</p> <p>Omschrijving De DC-kabels (en vereffening) zijn in inductielussen gelegd.</p> <p>Classificatie</p> <p>Defect elektrische materieel of ontwerpfout</p> <p>Uitval</p> <p>D3</p> <p>Controlepunt(en) CV-f Keuze van het elektrisch materieel en de juiste beschermingsmaatregelen met betrekking tot de uitwendige invloeden (zie rubriek 422, 512.2 en rubriek 522);</p>	<p>Onderdeel PV-array(s)</p>
