# Risico informatie rapport

**Gemeente Haarlemmermeer**  
**Cultureel centrum C.**

## RISICO INFORMATIE RAPPORT

Verzekeringnemer: Gemeente Haarlemmermeer  
Adres: Postbus 250  
Plaats: 2130 AG Hoofddorp  
Bezoek datum: 19-07-2023

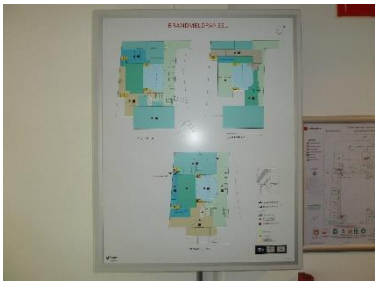
| Brand | |
|---|---|
| Brandweerorganisatie: | De kazerne van de beroeps brandweer Hoofddorp ligt op 5 km afstand. De aanrijtijd wordt geschat op 8-10 minuten. De brandweer is bekend met de locatie. Er zijn geen obstakels in de aanrijroute. Bij de verschillende brandweeringangen zijn brandweersleutelkluizen aangebracht. De brandweer voert regelmatig inspecties / oefeningen uit. |

| Poppodium | Bibliotheek | Brandweer panel theater |

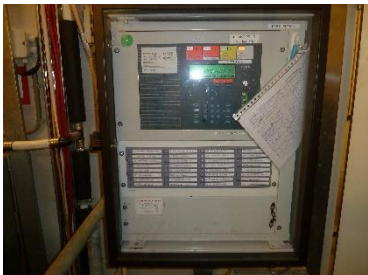
| Brand | |
|---|---|
| Sprinkler installatie: | Er is een sprinkler installatie aanwezig met sprinklercentrale. De sprinklerkoppen zijn temperatuur gestuurd. |

| Sprinkler centrale | Sprinkler pomp (kelder) | 1 van de brandweeringangen |

Van de brandmeldinstallatie en sprinklerinstallatie dient nog een certificaat aangeleverd te worden. Een kopie van beide certificaten opsturen naar uw Makelaar Ecclesia.

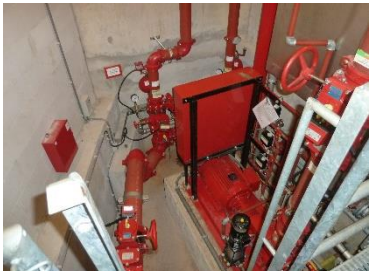
| Uitgebreide risico's | |
|---|---|
| Waterschade risico's | In de "kelder" waar de sprinklerpomp is aangebracht is geen waterlekage aanwezig. Hiervoor is een advies opgenomen. |

Wanneer de sprinkler pomp in de sprinklerruimte (kelder) niet goed functioneert of er treedt lekkage op, kan er een behoorlijke waterschade ontstaan, ten gevolge van water dat niet kan worden afgevoerd en de kelder zal vullen. Breng in de kelder van de sprinkler ruimte waterdetectie aan. Laat deze een lekkage doormelden naar de particuliere alarmcentrale (ASN).
