## ***V&G Dossier***

**Gebouwnummer/objectcode**      **100418G01**  
**Adres**      **Eusebiusbinnensingel 28, 6811BX, Arnhem**

## 2 Locatie en omschrijving 100418G01

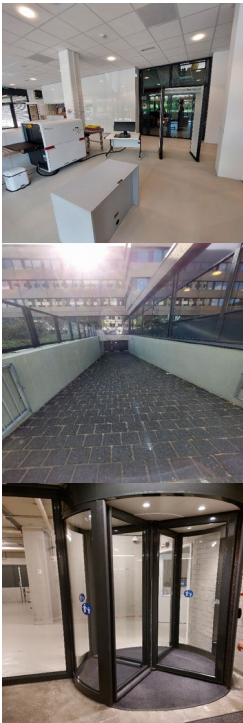
| 4.1 | Is er alleen toegang tot de ruimten of installatie in deze ruimten met uitsluitend een veiligheidsvoorziening zoals een speciale sleutel, code, paslezer etc.? | Ja | | <p>Toegang tot het pand (en kelder) voor bezoekers verloopt via de receptie. Hierna zijn de openbare ruimtes vrij toegankelijk. Gevoelige ruimtes zijn enkel d.m.v. paslezers en/of sleutels toegankelijk. De sleutels die toegang verlenen tot enkele gevoelige ruimtes zijn in beheer van de receptie of specifieke gebruikers.</p> <p>De kelder kan door medewerkers vanaf buiten (met een paslezer) betreden worden om toegang tot de fietskelder te krijgen. Hierna moeten de medewerkers nog met een paslezer door een tourniquet om toegang tot het pand te verkrijgen.</p> | | | |

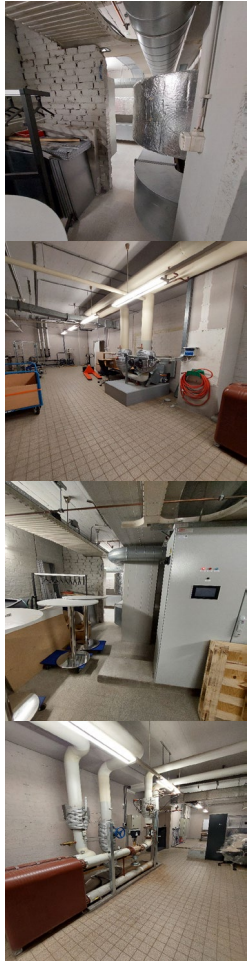
| 4.2 | Kunnen zich bij het werken in ruimten arbeidsrisico's voordoen zoals valgevaar, beknellen, elektrocutie, gevaarlijke stoffen, explosiegevaar, lawaai of brandgevaar? | Ja | 3 | <p>In twee technische ruimtes zijn delen van een installatie enkel te bereiken door een doorgang van circa 0,40 meter breed. Hier is een verhoogd risico op stoten en/of beknellen. Na de doorgangen is de ruimte zodanig ingedeeld dat er geen arbeidsrisico's aanwezig zijn.</p> <p>De overige ruimtes zijn zodanig ingedeeld dat er geen arbeidsrisico's aanwezig zijn.</p> | | |

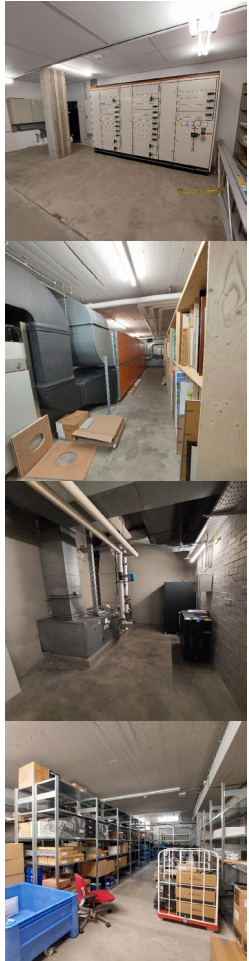
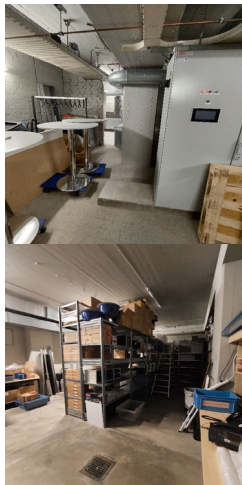
| 4.5 | Kunnen zich bij het werken aan verlichtingsarmaturen, luchtbehandelingsinstallaties en aan stralingsbronnen arbeidsrisico's voordoen zoals valgevaar, beknellen, elektrocutie, gevaarlijke stoffen, explosiegevaar, lawaai of brandgevaar? | Ja | 3 | <p>Er kunnen risico's van toepassing zijn, maar deze gelden alleen in de ruimten waar archieven worden opgeslagen. In deze ruimten staan stellingen en/of tijdelijke opslagen onder verlichtingsarmaturen. Dit zorgt voor moeilijk bereikbare armaturen. Hier is een verhoogd risico op val- en knelgevaar aanwezig.</p> <p>De overige verlichtingsarmaturen zijn veilig te bereiken.</p> | | | |

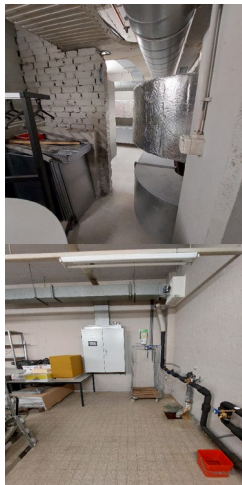
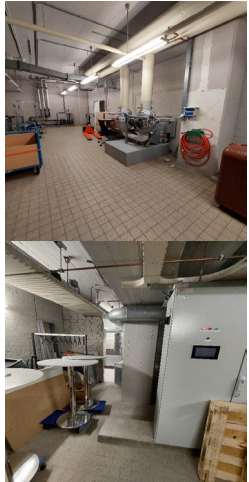
| 4.6 | Kunnen zich bij het inspecteren en onderhouden van in pandige installaties arbeidsrisico's voordoen, denk hierbij aan valgevaar, elektrocutiegevaar, onbereikbaarheid, blootstelling aan schadelijke stoffen, brandgevaar, explosiegevaar, aanrijdgevaar? | Ja | 3 | <p>In twee technische ruimtes zijn delen van een installatie enkel te bereiken door een doorgang van circa 0,40 meter breed. Hier is een verhoogd risico op stoten en/of beknellen. Na de doorgangen is de ruimte zodanig ingedeeld dat er geen arbeidsrisico's aanwezig zijn.</p> <p>De overige ruimtes zijn zodanig ingedeeld dat er geen arbeidsrisico's aanwezig zijn.</p> | | |

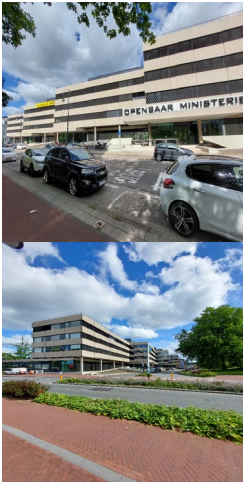
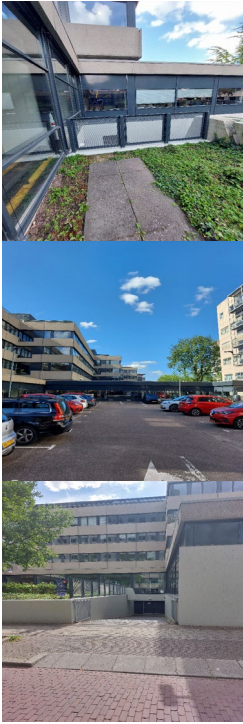
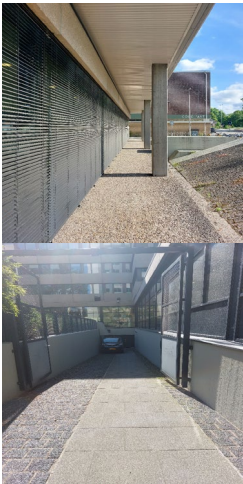
| V&G vragenlijst 2020 - 100418G01 - Begane grond | | | | | | | |
|---|---|---|---|---|---|---|---|
| 2.1 | Is er bij gevelwerkzaamheden verhoogd risico op valgevaar? | Ja | 3 | <p>Rondom het pand bevindt zich een klinker- en tegelverharding. Enkel aan de achterzijde van het pand zijn twee rijwieltoegangen tot de kelder aanwezig waarbij de grond oneven is. Hier is een verhoogd risico op valgevaar (circa 3 meter) aanwezig bij gevelwerkzaamheden op begane grond niveau.</p> <p>Het verhoogde risico wordt veroorzaakt door de oneven grond in combinatie met de stabiliteit van het door de opdrachtnemer te gebruiken middel (hoogwerker, ladder, steiger etc.).</p> | | | |

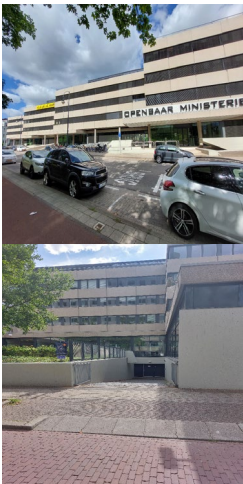
| 2.2 | Is er bij gevelwerkzaamheden sprake van verhoogd risico op blootstelling aan gevaarlijke stoffen? | Ja | 3 | De gevel is opgebouwd uit beton en gevelbeplating met isolatie. Bij stofvormende werkzaamheden (boren) dient men rekening te houden met bouwstof. | | | |

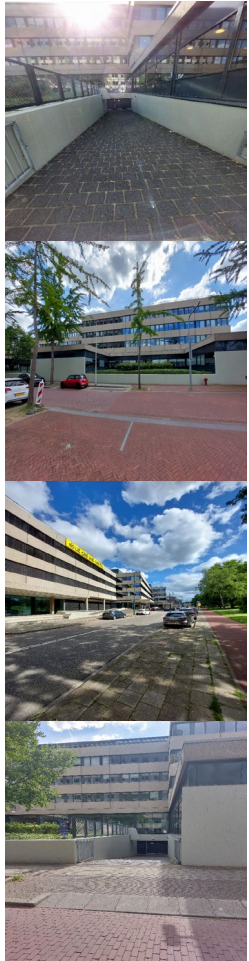
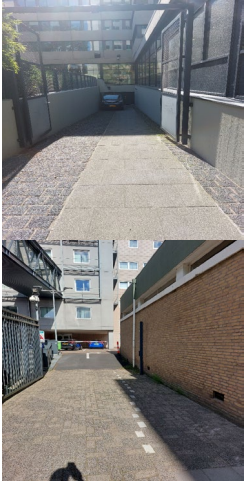
| 2.6 | Is er bij gevelwerkzaamheden sprake van verhoogd risico op aanrijden? | Ja | 3 | <p>Bij de rijwieltoegang en het afleverpunt voor goederen bij de kelder is een verhoogd risico op aanrijden aanwezig. Wanneer er van een (rol)steiger gebruik gemaakt wordt, zal deze hier geplaatst dienen te worden om aan de gevel van de begane grond te werken.</p> <p>Tevens is bij de in- en uitgang van de (private) parkeerplaatsen van het gebouw een verhoogd risico op aanrijden aanwezig. Dit gezien het feit dat er niet genoeg ruimte aanwezig is om afstand tot de weg te houden. Doordat alle parkeerplaatsen bereikbaar zijn via bij het gebouw behorende wegen zijn deze af te sluiten.</p> <p>Rondom de rest van de gevel is voldoende ruimte aanwezig.</p> | | | |

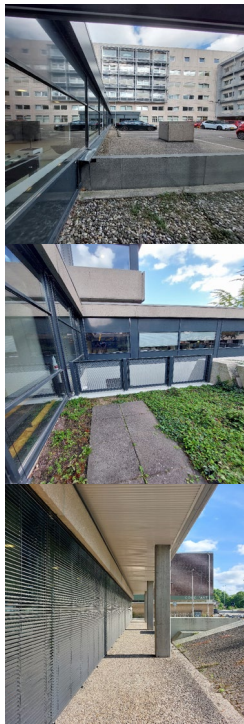
| 2.7 | Zijn ramen onder 10 meter veilig bereikbaar en begaanbaar (met inzet van een goedgekeurde voorziening) voor reiniging? | Ja | | De ramen zijn vanaf het maaiveld veilig te bewassen. De beheerder geeft aan dat de ramen bij de kelderingangen met een telescoopstok worden bewassen. | | | |

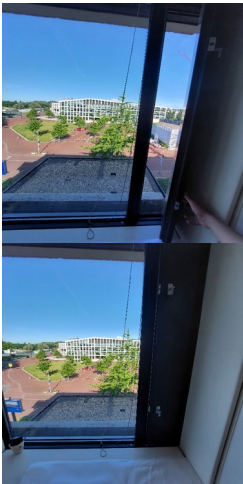
| 2.9 | Kunnen de ramen (buitenkant) vanuit de binnenzijde veilig gereinigd worden, daar waar aan de buitenzijde geen veilige mogelijkheid is? | NVT | | De ramen kunnen enkel een klein stuk open. Het is niet mogelijk om de ramen vanaf de binnenzijde te bewassen. | | | |

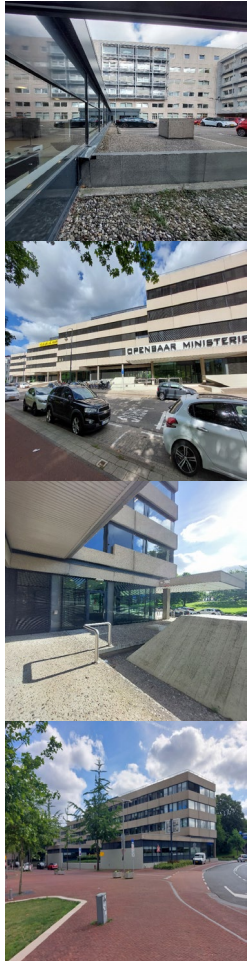
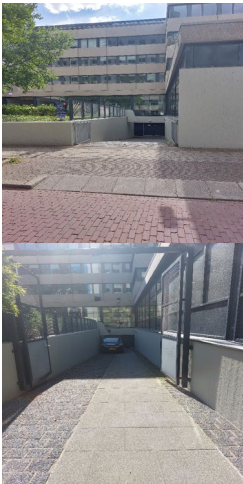
| 3.1 | Vormt de ondergrond bij het gebouw een verhoogd risico bij het werken aan de gevel en aan/op het dak? | Ja | 3 | <p>Bij de rijwieltoegang en het afleverpunt voor goederen bij de kelder is een helling aanwezig.</p> <p>Rondom de rest van het gebouw is een klinker- of tegelverharding aanwezig.</p> | | | |

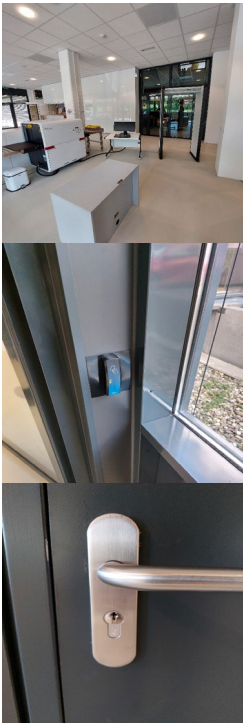
| 4.1 | Is er alleen toegang tot de ruimten of installatie in deze ruimten met uitsluitend een veiligheidsvoorziening zoals een speciale sleutel, code, paslezer etc.? | Ja | | <p>Toegang tot het pand voor bezoekers verloopt via de receptie. Hierna zijn de openbare ruimtes vrij toegankelijk. Gevoelige ruimtes zijn enkel d.m.v. paslezers en/of sleutels toegankelijk. De sleutels die toegang verlenen tot deze ruimtes zijn in beheer van de receptie of specifieke gebruikers.</p> | | | |

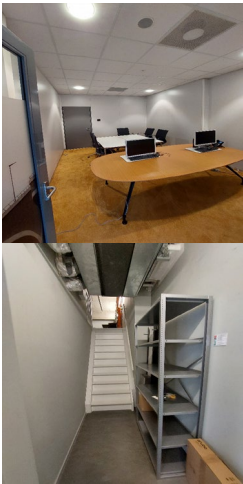
| 4.2 | Kunnen zich bij het werken in ruimten arbeidsrisico's voordoen zoals valgevaar, beknellen, elektrocutie, gevaarlijke stoffen, explosiegevaar, lawaai of brandgevaar? | Nee | | De ruimten zijn ruim opgezet en vormen daardoor geen risico. | | | |

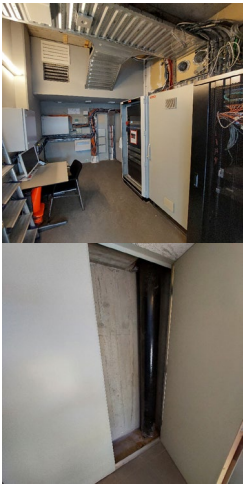
| 4.4 | Kunnen zich bij het werken in leidingschachten aan leidingen en installaties arbeidsrisico's voordoen zoals valgevaar, beknellen, elektrocutie, gevaarlijke stoffen, explosiegevaar, lawaai of brandgevaar? | Nee | | De leidingkasten zijn niet te betreden zonder sleutel. De leidingen zijn veilig bereikbaar. | | | |

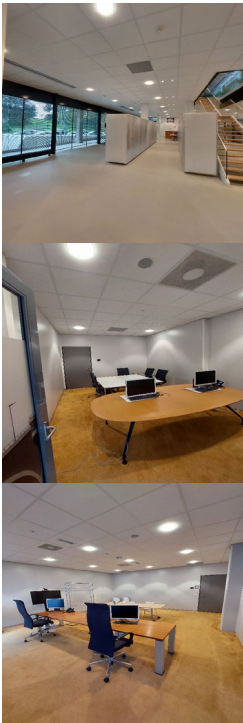
| 4.5 | Kunnen zich bij het werken aan verlichtingsarmaturen, luchtbehandelingsinstallaties en aan stralingsbronnen arbeidsrisico's voordoen zoals valgevaar, beknellen, elektrocutie, gevaarlijke stoffen, explosiegevaar, lawaai of brandgevaar? | Nee | | De armaturen op de begane grond zijn veilig bereikbaar. | | | |

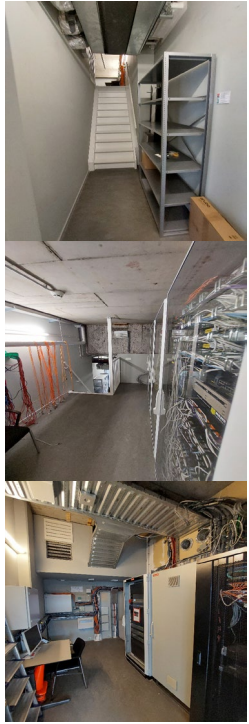
| 4.6 | Kunnen zich bij het inspecteren en onderhouden van in pandige installaties arbeidsrisico's voordoen, denk hierbij aan valgevaar, elektrocutiegevaar, onbereikbaarheid, blootstelling aan schadelijke stoffen, brandgevaar, explosiegevaar, aanrijdgevaar? | Nee | | De ruimten zijn ruim opgezet en vormen daardoor geen risico. | | | |

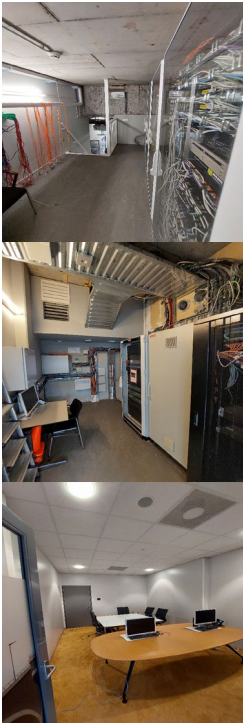
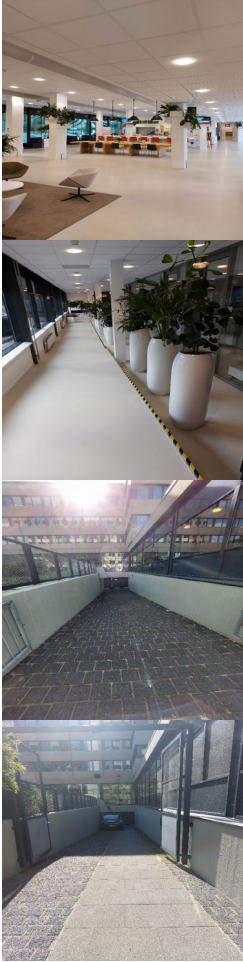
| 6. Inspectie en groot onderhoud | | | | | | | |
|---|---|---|---|---|---|---|---|
| 6.1 | Wordt inspectie en groot onderhoud belemmerd door risico's zoals valgevaar, elektrocutiegevaar, onbereikbaarheid, blootstelling aan gevaarlijke stoffen, brandgevaar, explosiegevaar, aanrijdgevaar? | Nee | | <p>Bij de rijwieltogang en het afleverpunt voor goederen bij de kelder is een verhoogd risico op aanrijden aanwezig. Wanneer er van een (rol)steiger gebruik gemaakt wordt, zal deze hier geplaatst dienen te worden om aan de gevel van de begane grond te werken.</p> <p>Tevens is bij de in- en uitgang van de (private) parkeerplaatsen van het gebouw een verhoogd risico op aanrijden aanwezig. Dit gezien het feit dat er niet genoeg ruimte aanwezig is om afstand tot de weg te houden. Doordat alle parkeerplaatsen bereikbaar zijn via bij het gebouw behorende wegen zijn deze af te sluiten.</p> <p>Rondom de rest van de gevel is voldoende ruimte aanwezig.</p> | | | |

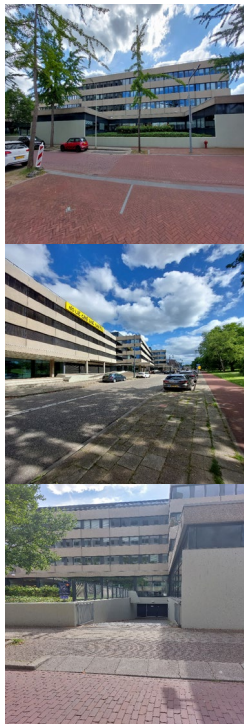
| 2.1 | Is er bij gevelwerkzaamheden verhoogd risico op valgevaar? | Ja | 3 | Rondom het pand bevindt zich een klinker- en tegelverharding. Enkel aan de achterzijde van het pand zijn twee rijwieltoegangen tot de kelder aanwezig waarbij de grond oneven is. Hier is een verhoogd risico op valgevaar aanwezig bij gevelwerkzaamheden op aan de etages. | | |

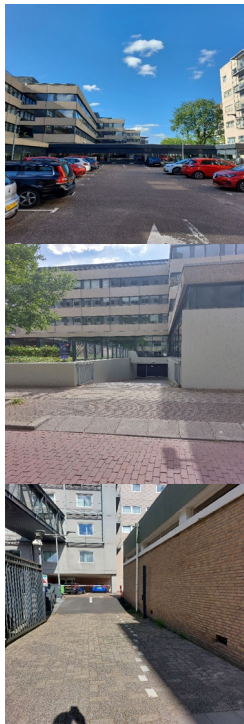
| 2.6 | Is er bij gevelwerkzaamheden sprake van verhoogd risico op aanrijden? | Ja | 3 | <p>Bij de rijwieltoegang en het afleverpunt voor goederen bij de kelder is een verhoogd risico op aanrijden aanwezig. Wanneer er van een (rol)steiger gebruik gemaakt wordt, zal deze hier geplaatst dienen te worden om aan de gevels te werken.</p> <p>Tevens is bij de in- en uitgang van de (private) parkeerplaatsen van het gebouw een verhoogd risico op aanrijden aanwezig. Dit gezien het feit dat er niet genoeg ruimte aanwezig is om afstand tot de weg te houden.</p> <p>Rondom de rest van de gevel is voldoende ruimte aanwezig.</p> | | | |

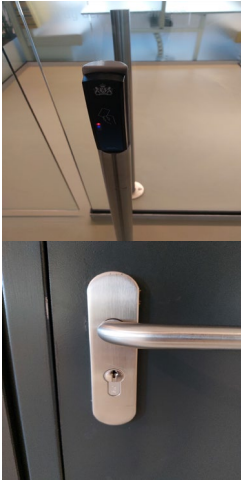
| # | Vraag | Antw. | Risico-score | Bevinding | Maatregel | € | Bijlage |
|---|---|---|---|---|---|---|---|
| 4.1 | Is er alleen toegang tot de ruimten of installatie in deze ruimten met uitsluitend een veiligheidsvoorziening zoals een speciale sleutel, code, paslezer etc.? | Ja | | Toegang tot het pand voor bezoekers verloopt via de receptie. Hierna zijn de openbare ruimtes vrij toegankelijk. Gevoelige ruimtes zijn enkel d.m.v. paslezers en/of sleutels toegankelijk. De sleutels die toegang verlenen tot deze ruimtes zijn in beheer van de receptie of specifieke gebruikers. | | | |

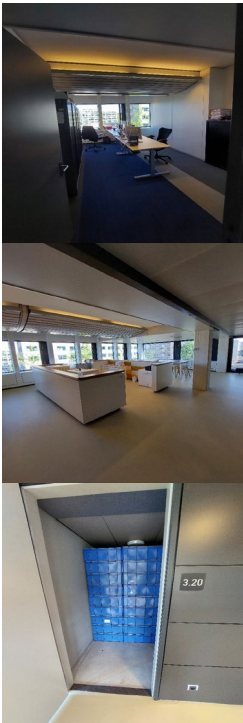
| 4.2 | Kunnen zich bij het werken in ruimten arbeidsrisico's voordoen zoals valgevaar, beknellen, elektrocutie, gevaarlijke stoffen, explosiegevaar, lawaai of brandgevaar? | Nee | | De ruimten zijn ruim opgezet en vormen daardoor geen risico. | | | |

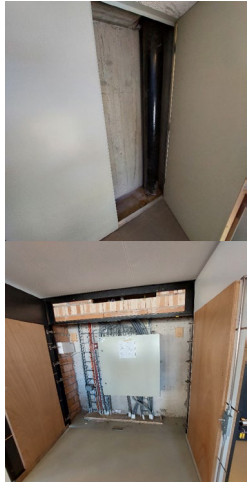
| 4.6 | Kunnen zich bij het inspecteren en onderhouden van in pandige installaties arbeidsrisico's voordoen, denk hierbij aan valgevaar, elektrocutiegevaar, onbereikbaarheid, blootstelling aan schadelijke stoffen, brandgevaar, explosiegevaar, aanrijdgevaar? | Nee | | De ruimtes zijn op een zodanige wijze ingedeeld dat er geen verhoogde risico's aanwezig zijn. | | | |

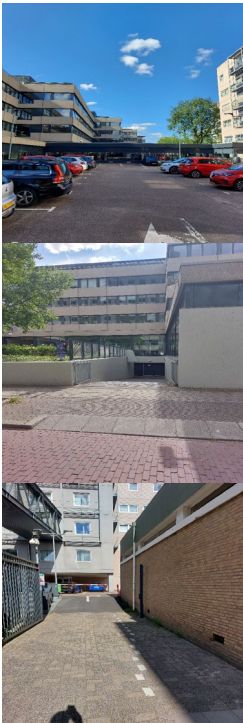
| 6.1 | Wordt inspectie en groot onderhoud belemmerd door risico's zoals valgevaar, elektrocutiegevaar, onbereikbaarheid, blootstelling aan gevaarlijke stoffen, brandgevaar, explosiegevaar, aanrijdgevaar? | Ja | 3 | <p>Bij de rijwieltoegang en het afleverpunt voor goederen bij de kelder is een verhoogd risico op aanrijden aanwezig. Wanneer er van een (rol)steiger gebruik gemaakt wordt, zal deze hier geplaatst dienen te worden om aan de gevel van de begane grond te werken.</p> <p>Tevens is bij de in- en uitgang van de (private) parkeerplaatsen van het gebouw een verhoogd risico op aanrijden aanwezig. Dit gezien het feit dat er niet genoeg ruimte aanwezig is om afstand tot de weg te houden.</p> <p>Rondom de rest van de gevel is voldoende ruimte aanwezig. Binnen zijn de ruimtes op een zodanige wijze ingedeeld dat er geen verhoogde risico's aanwezig zijn.</p> | | | |

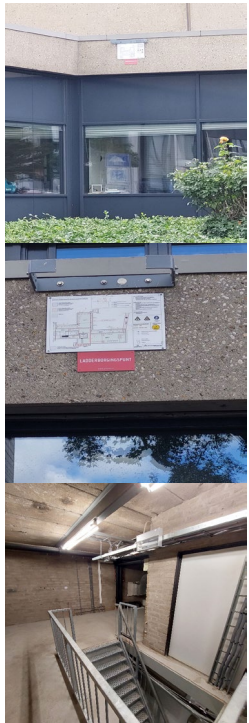
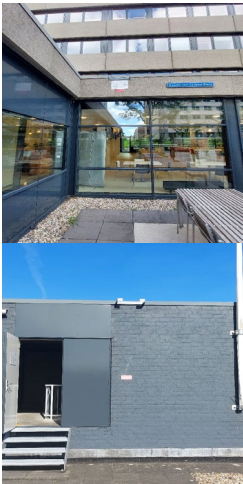
| # | Vraag | Antw. | Risico-score | Bevinding | Maatregel | € | Bijlage |
|---|---|---|---|---|---|---|---|
| 1.1 | Is er alleen toegang tot het dak met uitsluitend een veiligheidsvoorziening zoals een sleutel, code, paslezer etc.? | NVT | | <p>De lage daken (circa 2,6 meter hoog) en de daken van de dakopbouwen (circa 2,6 meter hoog) zijn alleen te betreden met een ladder vanaf de buitenzijde van het gebouw. Hiervoor zijn voorzieningen getroffen.</p> <p>Het hoger gelegen dak (circa 10,4 meter hoog) is te betreden met een vaste trap die naar een dakopbouw leidt. De ruimte waar deze trap zich bevindt is afgesloten met een sleutel die in beheer is van de medewerkers die toegang tot het dak dienen te hebben (technische dienst, beveiliging).</p> | | | |

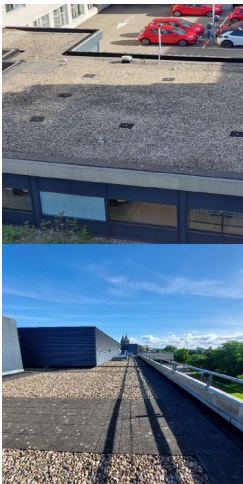
| 1.2 | Is op het dak, dakopgangen of dakdelen kans op valgevaar? | Ja | 2 | <p>Op de lage daken zijn gekeurde safelines aanwezig. Op het hoge dak is valbeveiliging in de vorm van een stalen dakopstand van circa 1 meter hoog aanwezig.</p> <p>Op de dakopbouwen op het hoge dak zijn safelines aanwezig. Deze zijn echter afgekeurd. Dit is zichtbaar op de keuringsborden aan de zijkant van de dakopbouwen.</p> | | |

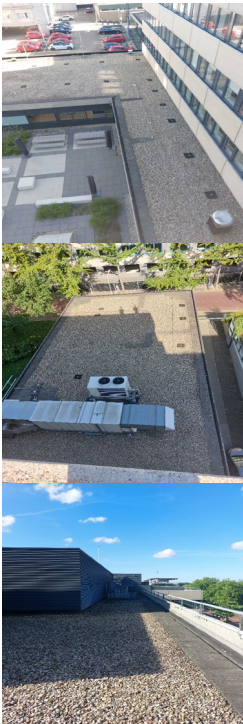
| 1.3 | Is er sprake van val- of struikelgevaar door aanwezigheid van obstakel zoals leidingen, installaties, loszittende dakbedekking, dakgoten of lichtstraten/-koepels, beplantingen, begroeiing? | Nee | | De daken zijn veilig te belopen en er kan veilig op gewerkt worden. | | |

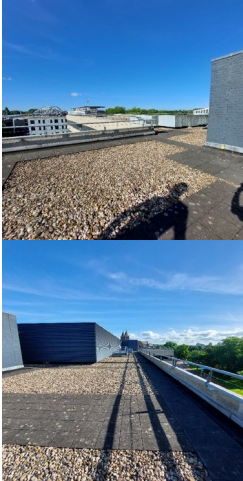
| 2. Gevels en gevelwerkzaamheden | | | | | | | |
|---|---|---|---|---|---|---|---|
| 2.1 | Is er bij gevelwerkzaamheden verhoogd risico op valgevaar? | Nee | | De gevels van de dakopbouwen zijn veilig bereikbaar vanaf een tegel- en grindverharde ondergrond. | | | |

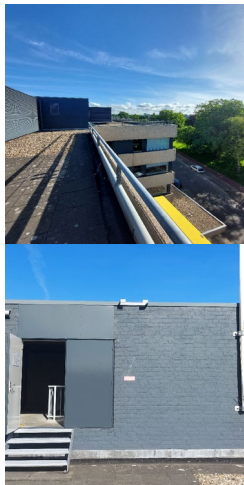
| 2.2 | Is er bij gevelwerkzaamheden sprake van verhoogd risico op blootstelling aan gevaarlijke stoffen? | Ja | 3 | De gevels zijn opgebouwd uit bakstenen en gevelbeplating met isolatie. Bij stofvormende werkzaamheden (boren) dient men rekening te houden met bouwstof. | | | |

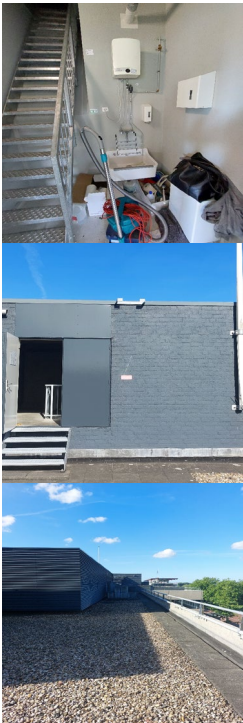
| 4.1 | Is er alleen toegang tot de ruimten of installatie in deze ruimten met uitsluitend een veiligheidsvoorziening zoals een speciale sleutel, code, paslezer etc.? | Ja | <p>Het hoger gelegen dak is te betreden met een vaste trap die naar een dakopbouw leidt. De ruimte waar deze trap zich bevindt is een afgesloten ruimte met een sleutel die in beheer is van de specifieke medewerkers (technische dienst, beveiliging) die toegang tot het dak dienen te hebben.</p> <p>De overige dakopbouwen met technische installaties zijn alle afgesloten met een sleutel die enkel in beheer is van de technische dienst.</p> | | |
