# **Objectgebonden risico's**

## **Drontermeeertunnel km 29,872**

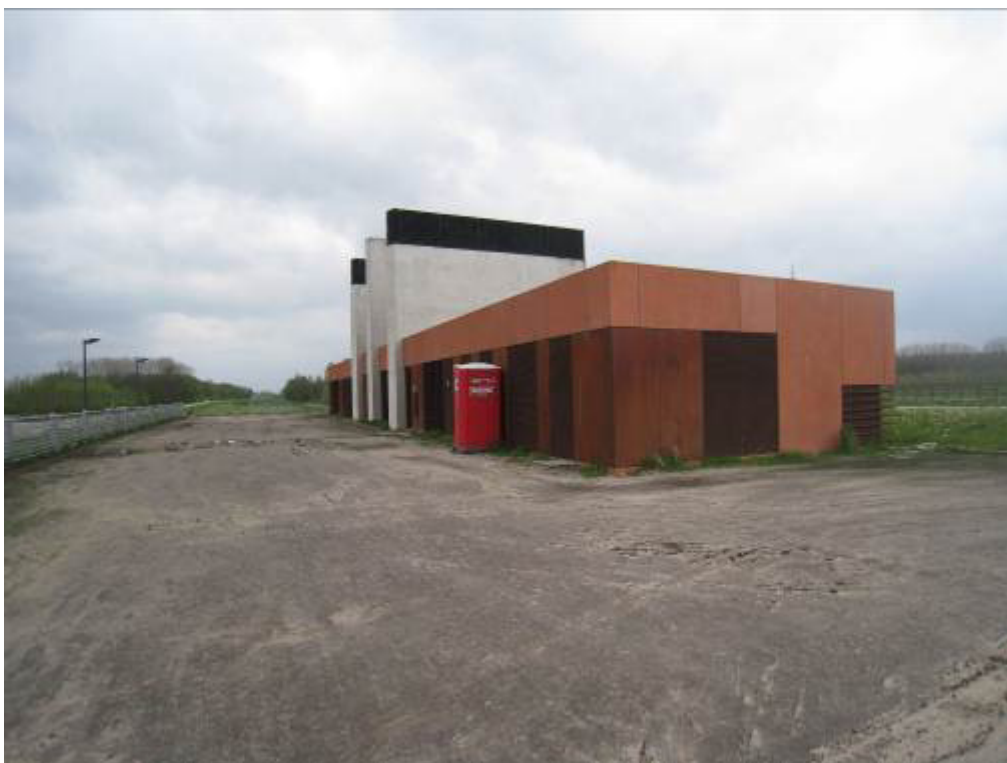
### Foto 1:

Tunnelgebouw West  
(Vossenmeerdijk)  
Aanzicht vanaf  
Vossenmeerdijk. Foto  
genomen vanaf  
Noordoostzijde,  
kijkrichting Zuidwest.

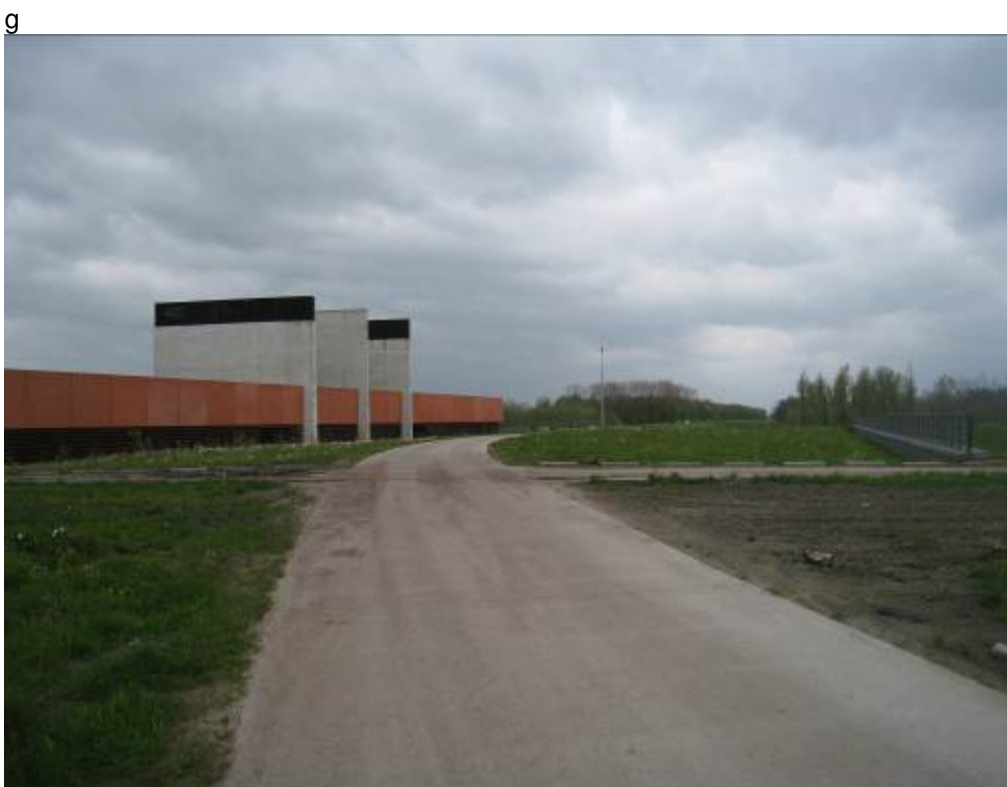
### Foto 2:

Tunnelgebouw West  
(Vossenmeerdijk)  
Aanzicht vanaf het  
fietspad gelegen tussen  
het tunnelgebouw en de  
tunneltoerit.

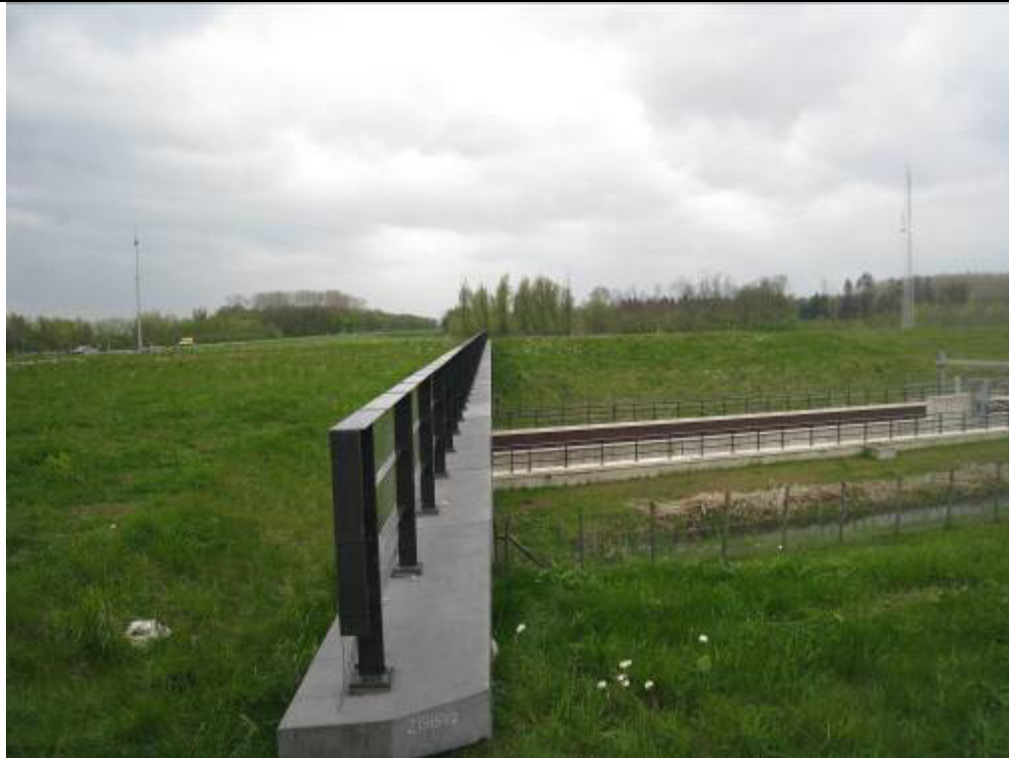
**Foto 3:**

| Locatie restriscio | V&G risico-omschrijving | Mogelijke oorzaak risico | Toelichting |
|---|---|---|---|
| Monding tunnel westzijde | Mogelijke locatie voor springers | Richel is eenvoudig te benaderen en bevindt zich op openbaar terrein | Zie foto 3, 4 en 5 |

Detailfoto van het begin van de toerit. Dit hekwerk vrij toegankelijk vanaf het fietspad.

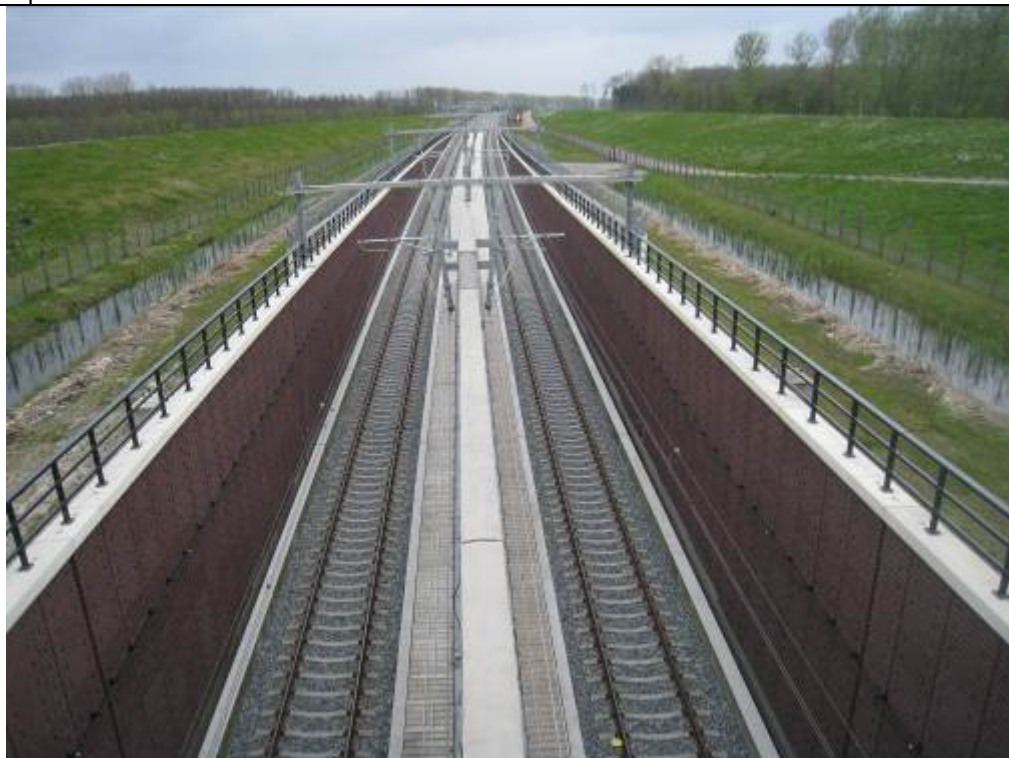
**Foto 4:**

Toerit tunnel westzijde. Foto genomen vanaf hekwerk (foto 3). Kijkrichting naar het westen.

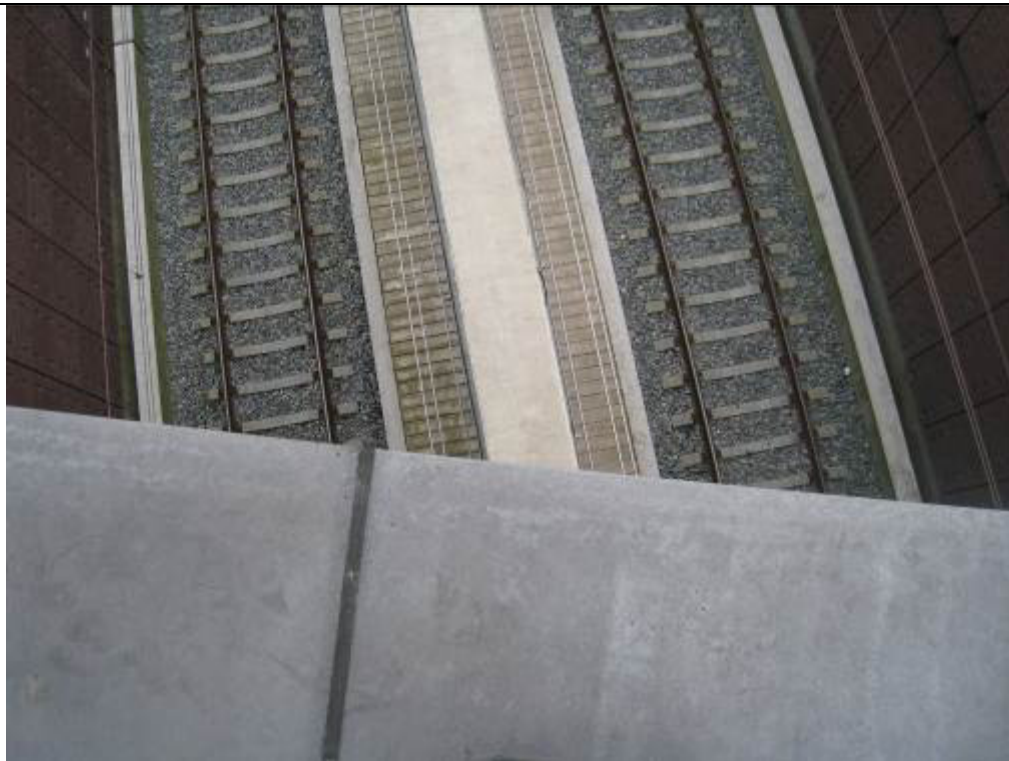
**Foto 5:**

Detailfoto van restrisico nabij tunnelgebouw westzijde. Ideale richel langs het hekwerk om te betreden. Deze locatie is vrij toegankelijk.

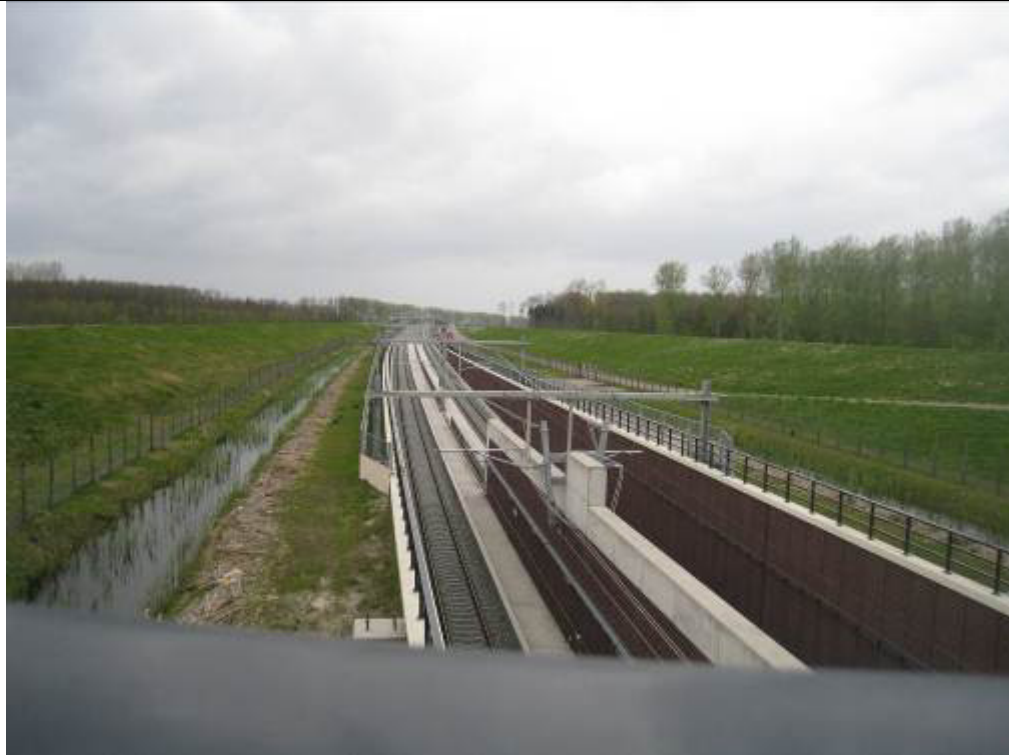
**Foto 6:**

| Locatie restriscio | V&G risico-omschrijving | Mogelijke oorzaak risico | Toelichting |
|---|---|---|---|
| Afscherming bovenleiding | Elektrocutiegevaar | Tijdelijke oplossing niet voldoende duurzaam | Aanraakrisico nabij enkele bovenleidingsmasten is nu een tijdelijke oplossing |

Tunnelgebouw West (Vossenmeerdijk)  
Tijdelijke oplossing voor het elctrocutiegevaar zicht. De hekwerken met beplating zorgen ervoor dat de minimale afstand tot spanningvoerende delen wordt geborgd.

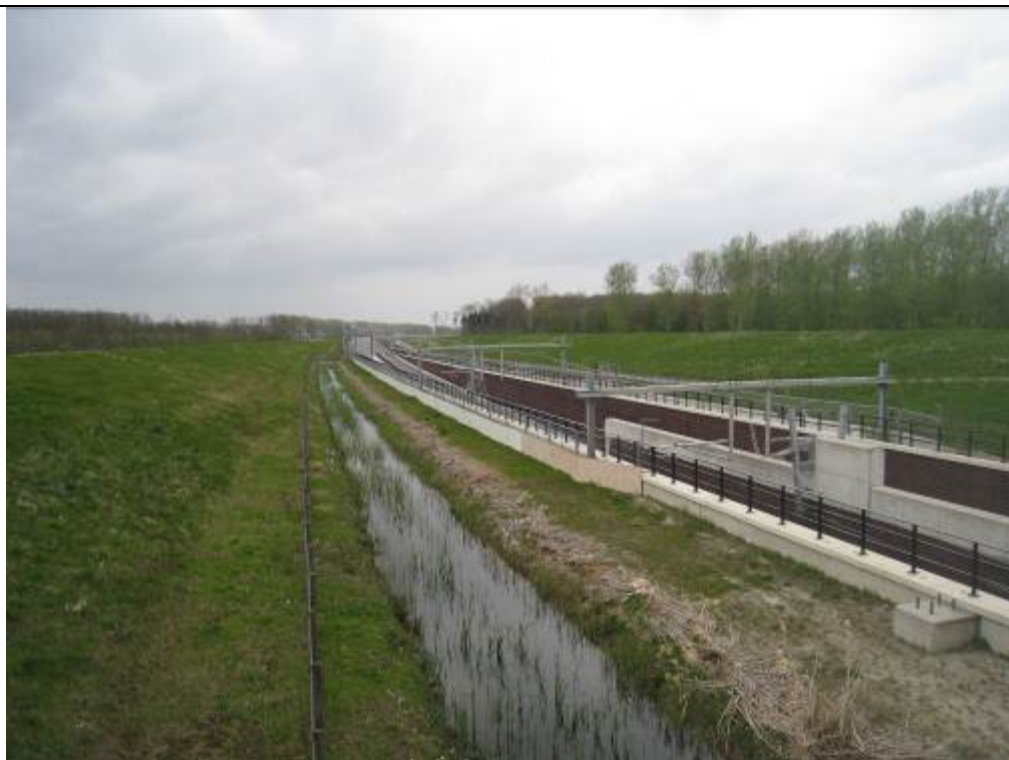
**Foto 7:**

Tunnelgebouw West  
(Vossenmeerdijk)  
Tijdelijke oplossing voor  
het elctrocutiegevaar  
zicht. De hekwerken met  
beplating zorgen ervoor  
dat de minimale afstand  
tot spanningvoerende  
delen wordt geborgd.

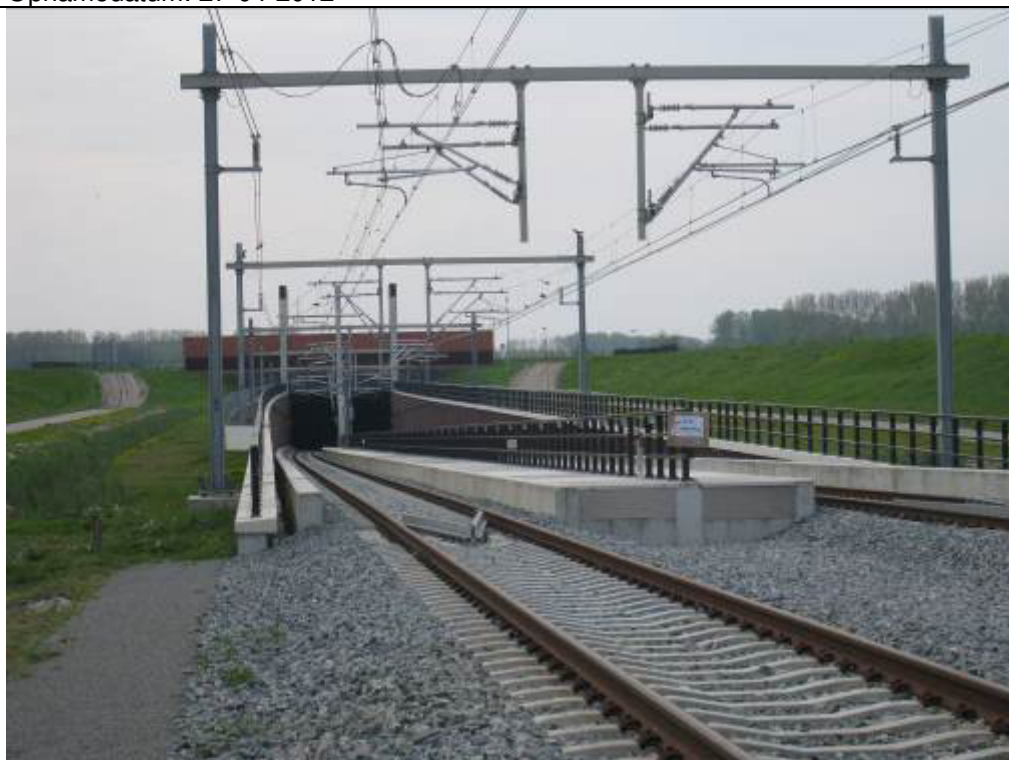
**Foto 8:**

Tunnelgebouw Oost  
(Buitendijksweg)  
Toerit tunnel aan de  
oostzijde. Foto genomen  
vanaf beging  
ontspoorgeleiding. Foto  
genomen vanaf  
zuidzijde spoorbaan,  
kijkrichting naar het  
westen.

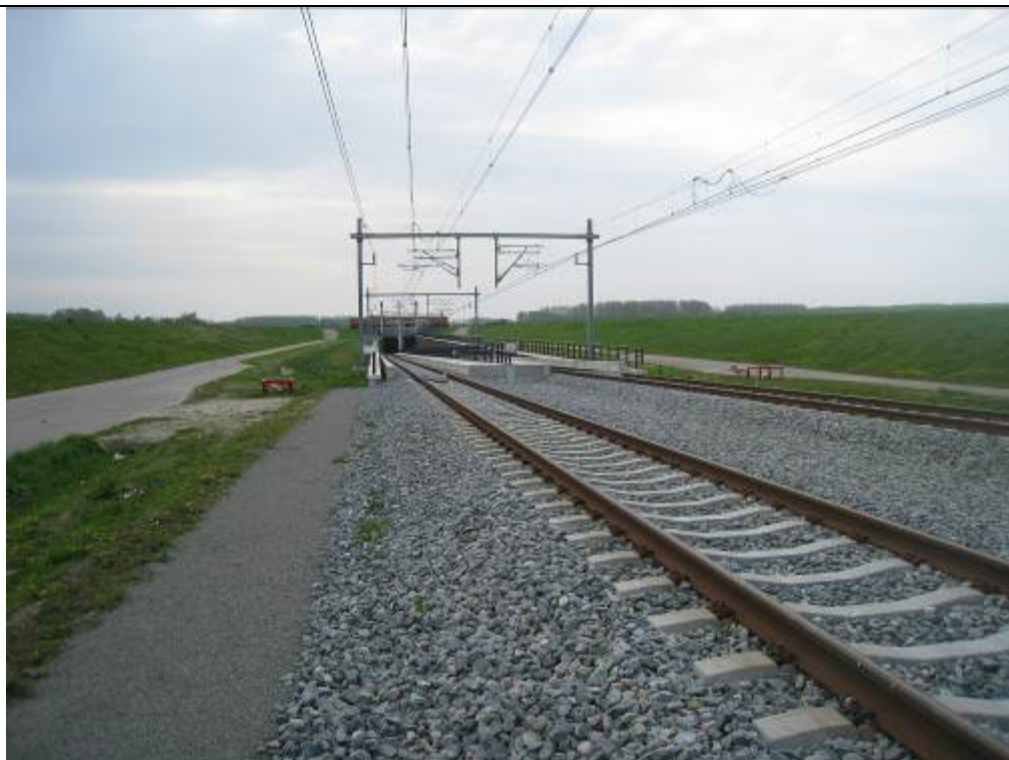
**Foto 9:**

Tunnelgebouw Oost (Buitendijksweg)  
Brandweerp pad loopt om het tunnelgebouw.  
Foto genomen van Zuidzijde spoorbaan, kijkrichting naar het westen.

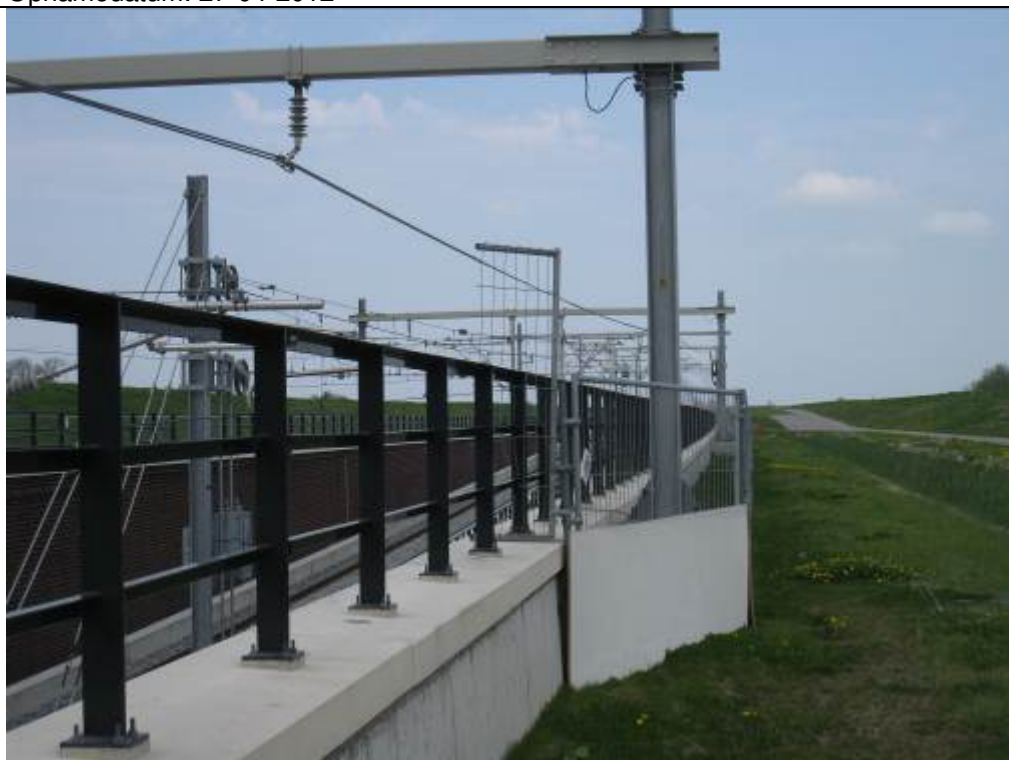
**Foto 10:**

Tunnelgebouw Oost (Buitendijksweg)  
Tijdelijke oplossing voor het electrocutiegevaar zicht. De hekwerken met beplating zorgen ervoor dat de minimale afstand tot spanningvoerende delen wordt geborgd.

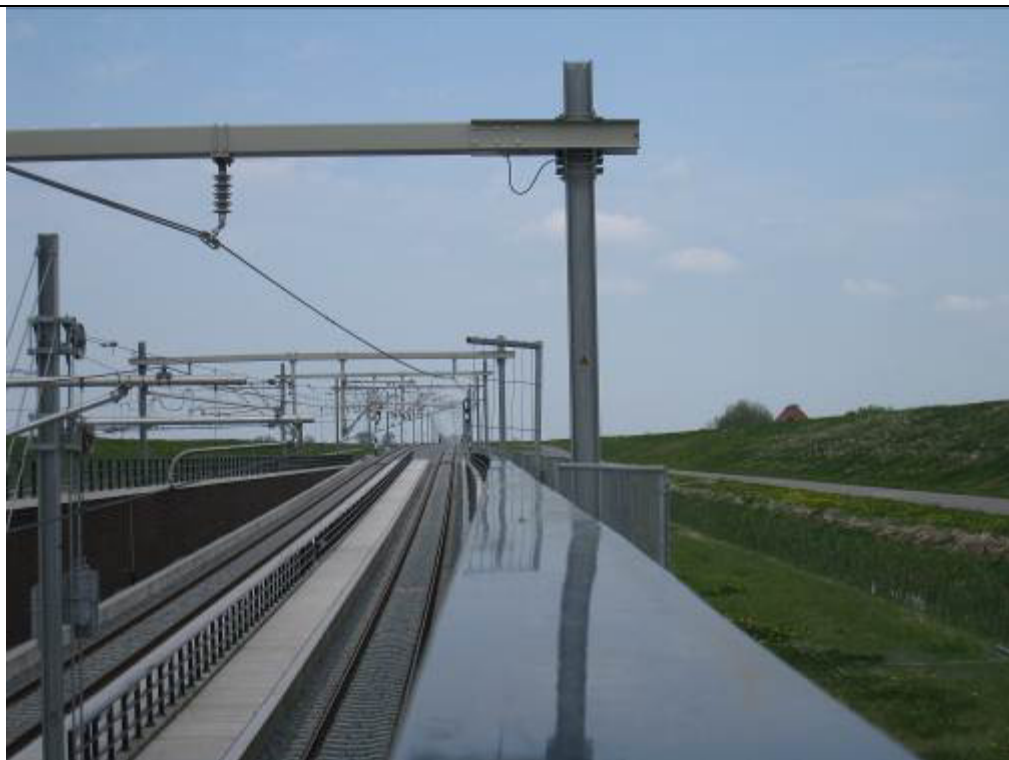
**Foto 11:**

| Locatie restriscio | V&G risico-omschrijving | Mogelijke oorzaak risico | Toelichting |
|---|---|---|---|
| Bovenleiding in tunnel | Elektrocutiegevaar bij werkzaamheden aan kabelgoot en aan wanden tunnel | Feeder hangt lager dan bovenleiding | Er mist een aanduiding op de tunnelwanden waar de grens is vastgelegd van het elektrocutiegevaar. |

Tunnelgebouw Oost  
(Buitendijksweg)  
Detailfoto locatie van de  
feeder.

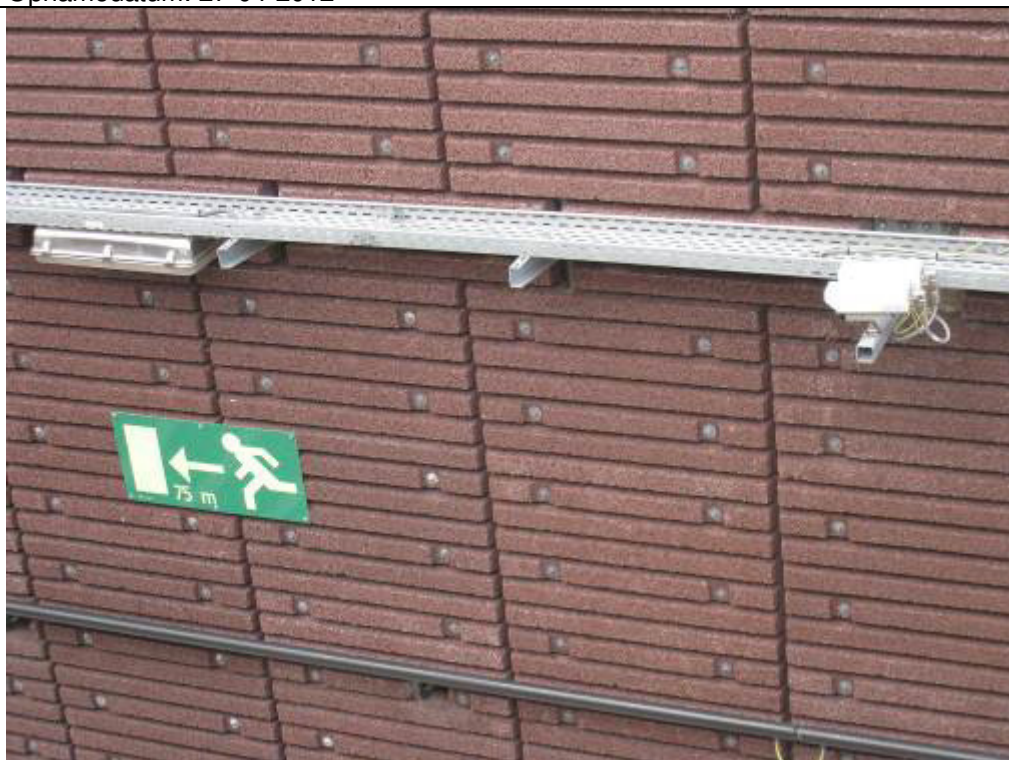
**Foto 12:**

Tunnelgebouw Oost  
(Buitendijksweg)  
Detailfoto van de  
camerabewaking,  
vluchtrouteaansduiding,  
toeritverlichting.

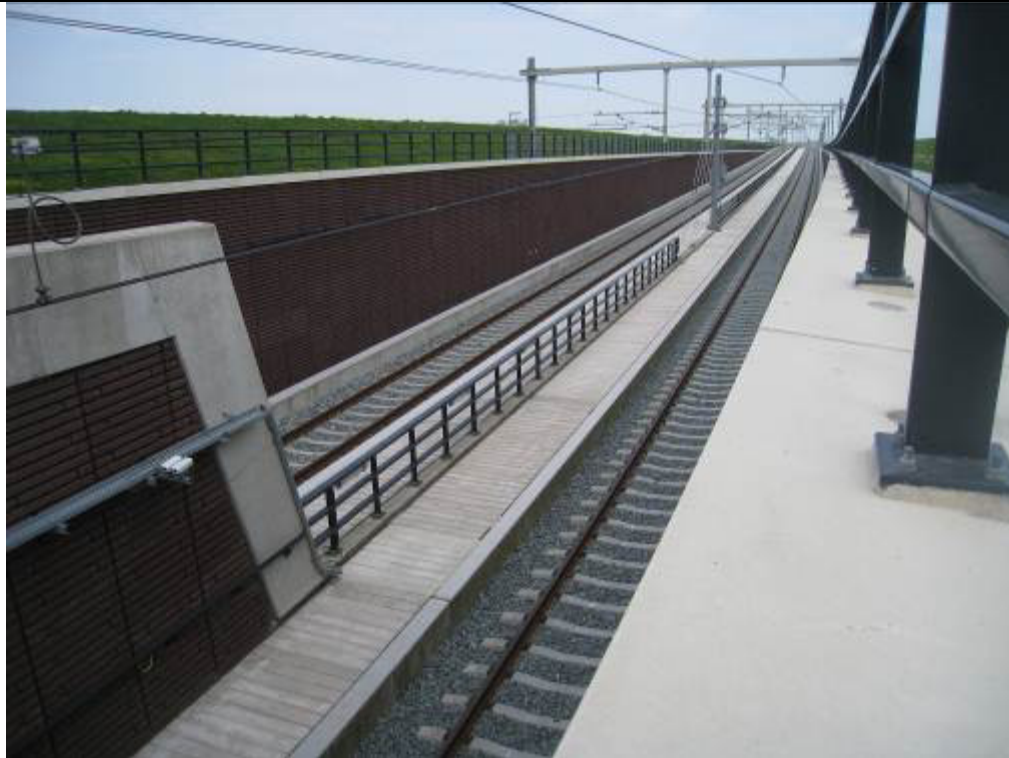
**Foto 13:**

Tunnelgebouw Oost  
(Buitendijksweg)  
Hekwerken op wanden  
tunnelbak en op de  
kabelkokers tussen de  
beide sporen. Tevens is  
ook het leuning naast  
het looppad, bevestigd  
aan de tunnelwanden,  
zichtbaar.
