## Object gebonden risico's

### Sophiaspoortunnel, Geo 924 en 152 Van km 524.956 (33.889) tot km 7.302

Figuur 1 Bron Railmaps overzicht ligging Sophiatunnel

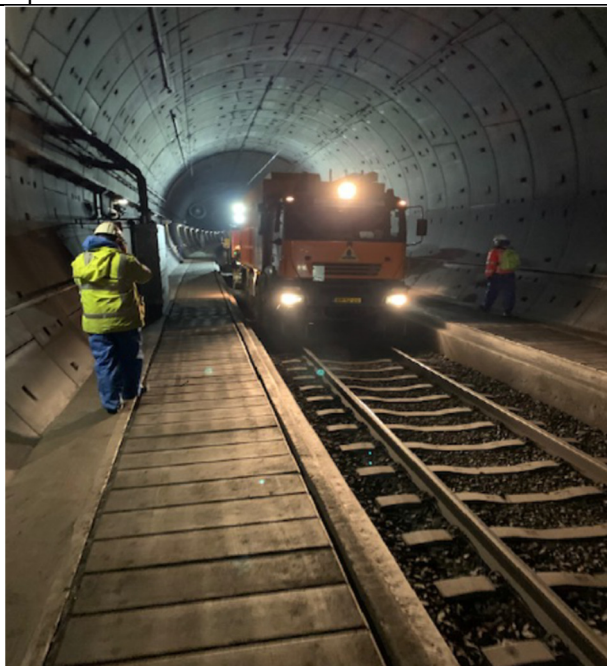
**Foto 6:**

Looppaden in de tunnel

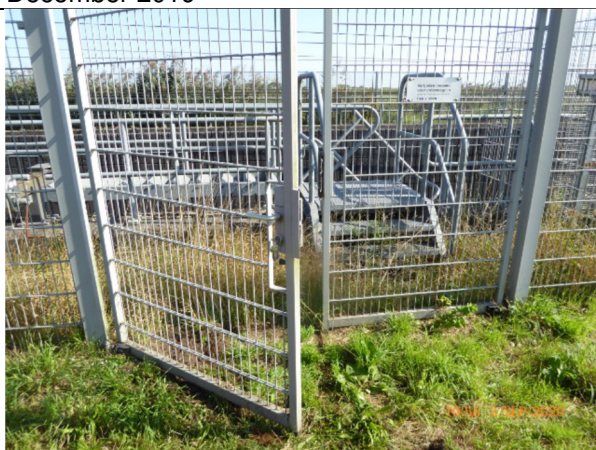
**Foto 7**

Toegang tot de  
brandtrap (km 5.98). De  
brandtrap is  
afgeschermd met een  
staafmat hekwerk. De  
toegangsdeur is niet te  
openen met een VIRO  
sleutel ivm de  
aanwezigheid van de  
spanningvoerende  
delen van de  
bovenleiding. Betreding  
zonder  
spanningsloosstelling is  
niet toegestaan.

| Locatie restrisico | V&G-risico-omschrijving | Mogelijke oorzaak risico | Toelichting |
|---|---|---|---|
| Brandtrappen op km 5.980, km 6.260 en km 6.580. | Elektrocutiegevaar a.g.v. contact met spanningvoerende delen van de bovenleiding | De bovenleiding loopt naar beneden de tunnel in ten opzichte van het maaiveldniveau, waardoor men vanaf maaiveldniveau dichterbij spanningvoerende delen van de bovenleiding kan komen | Rondom de brandtrappen is een hekwerk aanwezig en voor iedere toegang zijn aparte sleutels (geen VIRO). Het betreden van dit gebied kan niet zonder een spanningsloosstelling van de bovenleiding. |

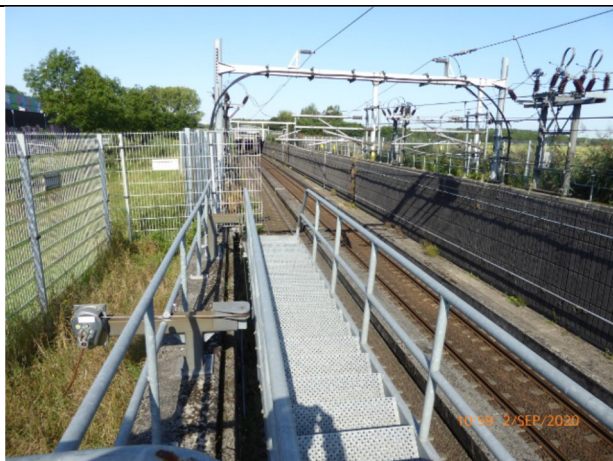
## Foto 8

De brandtrap (km 5.98). De brandtrap is vanaf de bovenzijde mechanisch naar beneden te brengen, zodat deze aan landt op het schouw-/vluchtpad. Let op! De mechaniek moet jaarlijks gekeurd worden.

Tevens is op deze foto te zien dat betreding van deze brandtrap alleen is toegestaan na het spanningsloos nemen van de bovenleiding als gevolg van de bovenleidingligging ten opzichte van maaiveldhoogte.

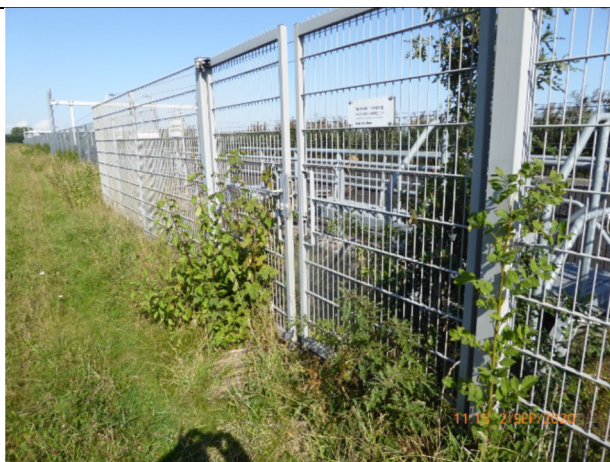
## Foto 9

Toegang tot de brandtrap (km 6.26). De brandtrap is afgeschermd met een staafmat hekwerk. De toegangsdeur is niet te openen met een VIRO sleutel ivm de aanwezigheid van de spanningvoerende delen van de bovenleiding. Betreding zonder spanningsloosstelling is niet toegestaan.

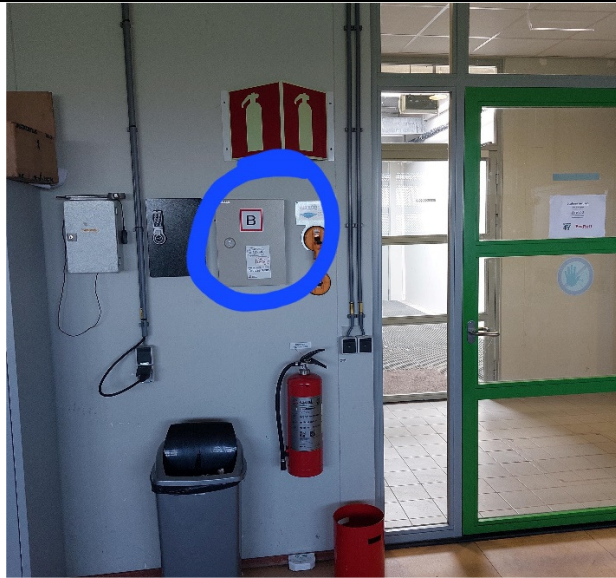
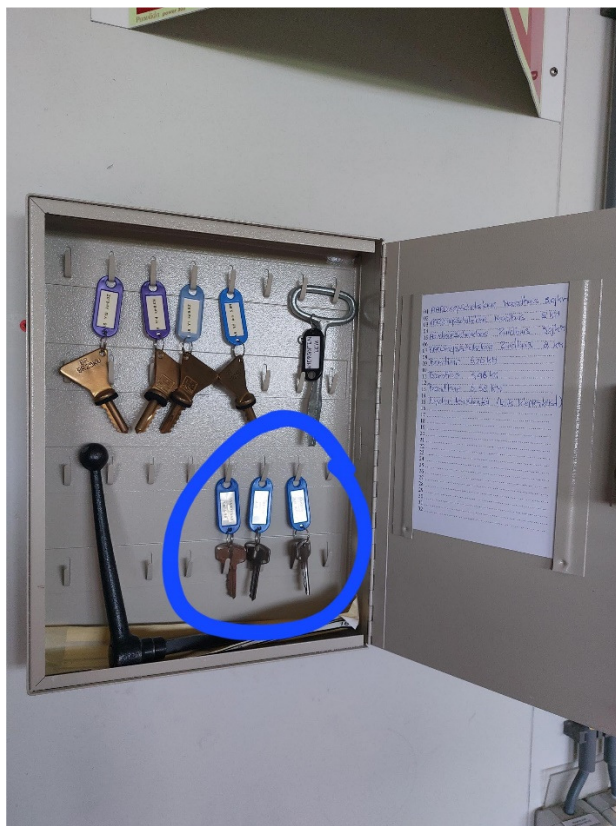
**Foto 10 en 11**

Brandweer sleutelkluis met sleutels voor toegangen tot de brandtrappen. De sleutelkluis is opgehangen in de Tunnelcommandoruimte \*95+3.15.

Afbeelding van de geopende brandweer sleutelkluis met de betreffende sleutels voor de brandtrappen in het open gedeelte van de tunnel.
