## **Object gebonden risico's**

### **Spoortunnel Rijswijk geo 112 Van km 64.303 tot km 65.796**

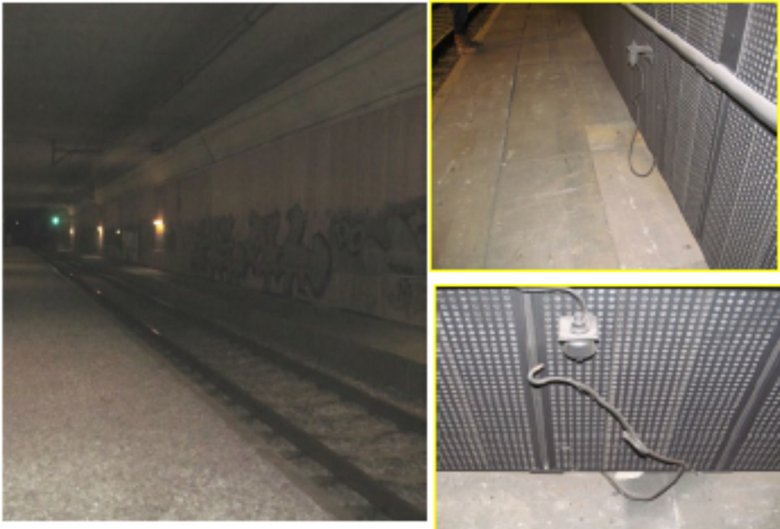
| | <p>Foto 1:<br/>Leuning</p> <p>Verhoogd looppad aan de<br/>buitenzijde</p> <p>Aarde</p> <p>22 augustus 2012</p> |

| Locatie van de voorziening | Structurele veiligheidsvoorziening | Risico dat door de voorziening beperkt wordt | Toelichting |
|---|---|---|---|
| In de tunnel, langs tunnelwand en portalen | Aarde | Elektrocutie | Zie foto 1 |

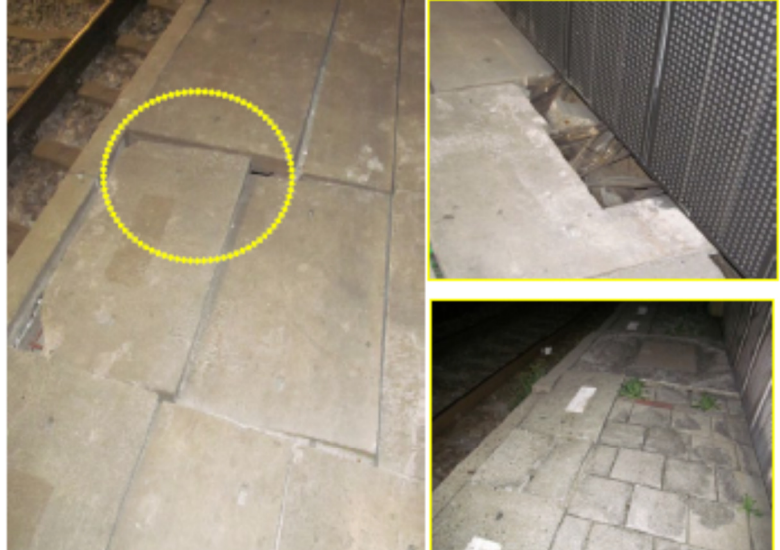
| Locatie restrisico | V&G-risico omschrijving | Mogelijke oorzaak risico | Toelichting |
|---|---|---|---|
| In de tunnel, tunneltoeritten | Val,- en struikelgevaar | Versleten belijning en markeringen op de looppaden en werkpaden | Zie foto 2,4 en 5 |
| In de tunnel, tunneltoeritten | Val- en struikelgevaar | Niveau- en hoogteverschillen | Ongelijke betonplaten, obstakels op de looppaden Zie foto 2,4 en 5 |
| In de tunnel, tunneltoeritten | Val, struikel en stootgevaar | Uitstekende en niet afgeschermd objecten op diverse locaties | Zie foto 2,4 en 5 |

| | <p>Foto 2</p> <p>Niveau- en hoogteverschillen<br/>Val- en struikelgevaar<br/>Versleten belijning en<br/>markeringen</p> <p>22 augustus 2012</p> |

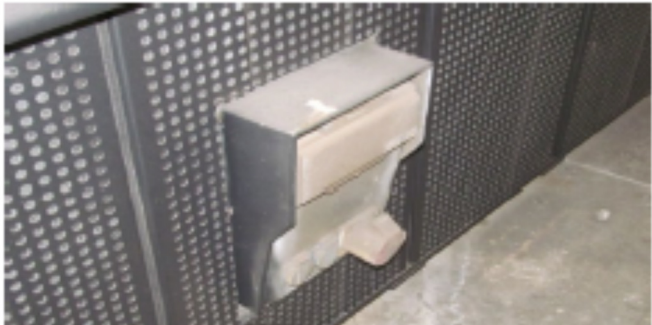
| | <p>Foto 3</p> <p>Stroomaansluit-punt</p> <p>22 augustus 2012</p> |

| Locatie van de voorziening | Structurele veiligheidsvoorziening | Risico dat door de voorziening beperkt wordt | Toelichting |
|---|---|---|---|
| In de tunnel | Stroomaansluitpunten | Val-/ struikelgevaar en elektrocutie | Zie foto 3 |

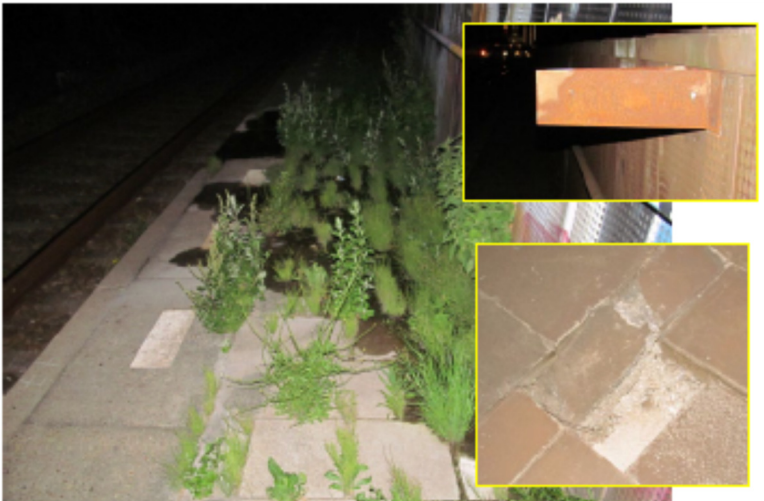
| | <p><b>Foto 4</b></p> <p><b>Achterstallig onderhoud<br/>Val- en struikelgevaar<br/>Stootgevaar</b></p> <p><b>22 augustus 2012</b></p> |

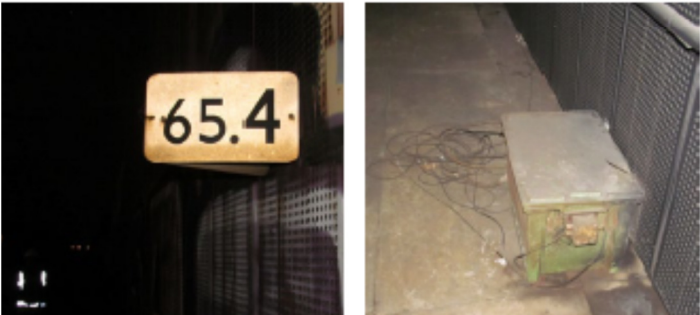
| Locatie restrisico | V&G-risico omschrijving | Mogelijke oorzaak risico | Toelichting |
|---|---|---|---|
| In de tunnel | Gezondheidsschade, letsel | Achterstallig onderhoud | Aardekabel niet volledig, de looppaden in slechte staat e.d. zie foto 5 |

| | <p><b>Foto 5</b></p> <p><b>Achterstallig onderhoud<br/>Val- en struikelgevaar<br/>Geen afscherming<br/>spanningvoerende delen</b></p> <p><b>22 augustus 2012</b></p> |

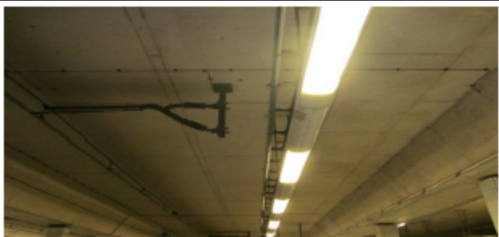
| | <p><b>Foto 6</b></p> <p><b>Verlichting</b></p> <p><b>22 augustus 2012</b></p> |

| Locatie van de voorziening | Structurele veiligheidsvoorziening | Risico dat door de voorziening beperkt wordt | Toelichting |
|---|---|---|---|
| In de tunnel, tunneltoeritten | Verlichting | Val- en struikelgevaar | Het niet kunnen waarnemen van de te volgen looppaden - zie foto 6 |

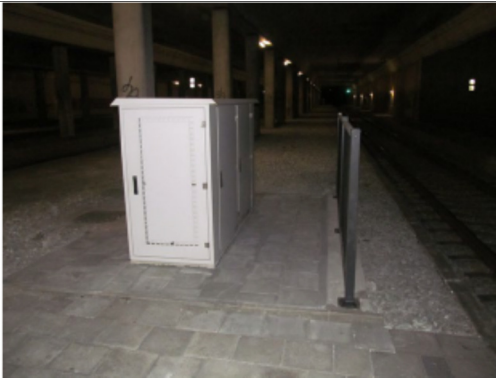
| | <p><b>Foto 8</b></p> <p><b>Permanente fysieke<br/>afscherming</b></p> <p><b>22 augustus 2012</b></p> |

| Locatie van de voorziening | Structurele veiligheidsvoorziening | Risico dat door de voorziening beperkt wordt | Toelichting |
|---|---|---|---|
| In de tunnel, nabij het perron | Permanente fysieke afscherming | Aanrijd-, val- en struikelgevaar | Bij diverse installaties is een permanente fysieke afscherming geplaatst<br>Zie foto 8 |

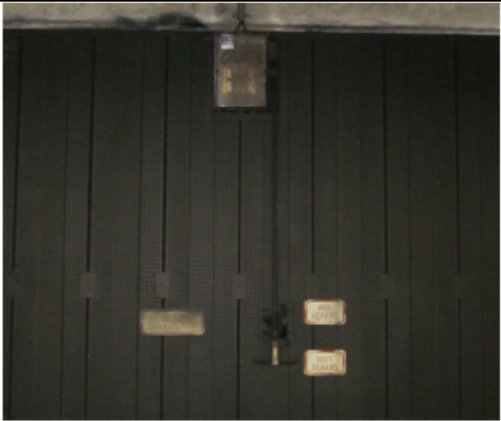
| | | <p><b>Foto 9</b></p> <p><b>Aardschakelaar</b></p> <p>22 augustus 2012</p> |

| Locatie van de voorziening | Structurele veiligheidsvoorziening | Risico dat door de voorziening beperkt wordt | Toelichting |
|---|---|---|---|
| In de tunnel | Aardschakelaar | Elektrocutie | Het niet spanningsloos kunnen maken bij een eventuele lekstroom<br>Zie foto 9 |

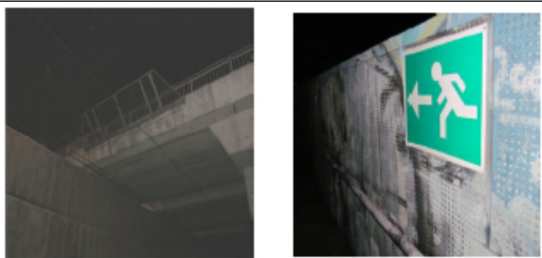
| | | <p><b>Foto 10</b></p> <p><b>Vluchtrouteaanduiding<br/>Afscherming van de<br/>bovenleiding</b></p> <p>22 augustus 2012</p> |

| Locatie van de voorziening | Structurele veiligheidsvoorziening | Risico dat door de voorziening beperkt wordt | Toelichting |
|---|---|---|---|
| In de tunnel, tunneltoeritten | Vluchtrouteaanduiding | Letsel | Zie foto 10 |

| Locatie van de voorziening | Structurele veiligheidsvoorziening | Risico dat door de voorziening beperkt wordt | Toelichting |
|---|---|---|---|
| Tunneltoeritten noordzijde | Afscherming roosters bovenleiding | Elektrocutie | Zie foto 10 |

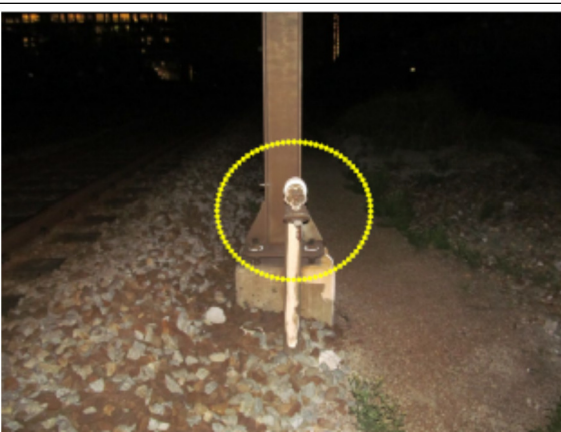
| | | <p><b>Foto 11</b></p> <p><b>Droge blusleiding</b></p> <p>22 augustus 2012</p> |

| Locatie van de voorziening | Structurele veiligheidsvoorziening | Risico dat door de voorziening beperkt wordt | Toelichting |
|---|---|---|---|
| In de tunnel, tunneltoeritten | Droge blusleiding | Uitbreiding brand | De aanwezigheid van brandkranen (aansluitpunten) op diverse locaties in de gehele tunnel. Zie foto 11 en 14 |

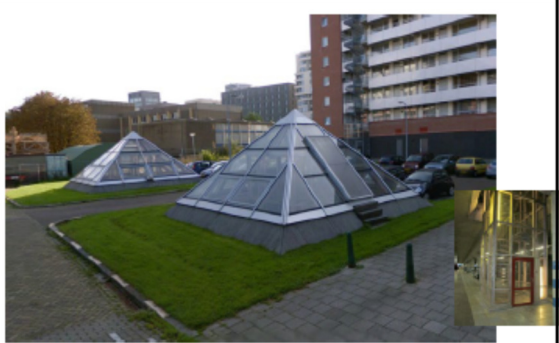
| | | <p><b>Foto 13</b></p> <p><b>Rook en warmte<br/>afvoerkanalen</b></p> <p>22 augustus 2012</p> |

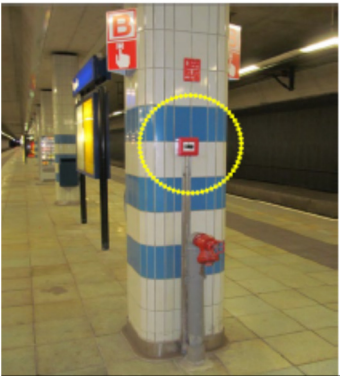
| | | <p><b>Foto 14</b></p> <p>Handbrandmelder</p> <p>Droge blusleiding</p> <p>22 augustus 2012</p> |

| Locatie van de voorziening | Structurele veiligheidsvoorziening | Risico dat door de voorziening beperkt wordt | Toelichting |
|---|---|---|---|
| In de tunnel | Handbrandmelder | Uitbreiding brand | Het niet tijdig kunnen melden van brand<br>Zie foto 14 |

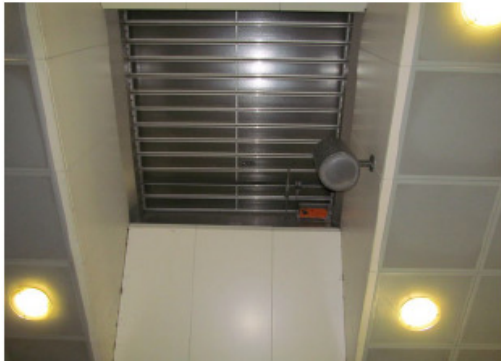
| | <p>Foto 15</p> <p>Rookluiken</p> <p>22 augustus 2012</p> |

| Locatie van de voorziening | Structurele veiligheidsvoorziening | Risico dat door de voorziening beperkt wordt | Toelichting |
|---|---|---|---|
| In de tunnel, nabij het perron | Rookluiken | Onvoldoende rook- en warmteafvoer tijdens brand | Zie foto 15 |
