## Objectgebonden risico's

### Salland-Twente spoortunnel, geocode 206 van km. 30.292 tot 31.695

Datum dossier: 21-08-2017  
Versie dossier: 1.0  
Kenmerk dossier: [T20160134-1479324107-1328](https://prorail.nl/dossiers/T20160134-1479324107-1328)

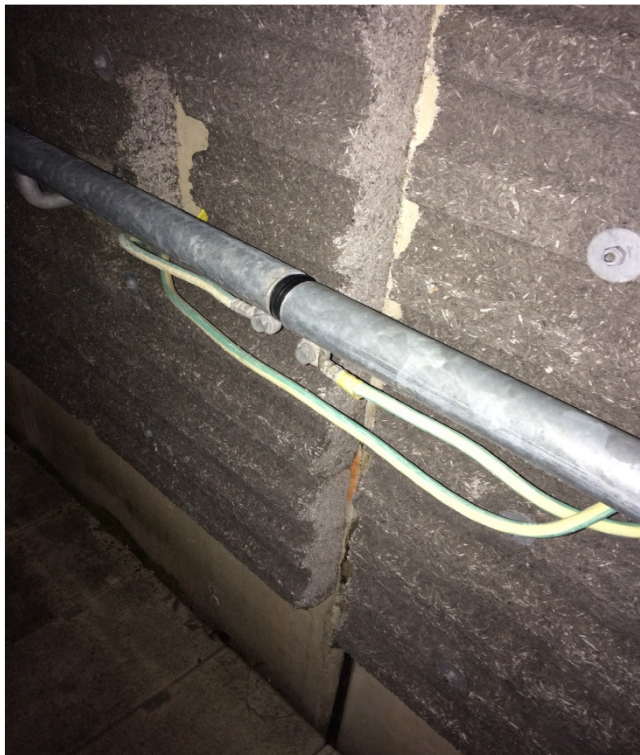
Foto 1:

| <b>Locatie van de voorziening</b> | <b>Structurele veiligheidsvoorziening</b> | <b>Risico dat door de voorziening beperkt wordt</b> | <b>Toelichting</b> |
|---|---|---|---|
| Spoortunnel | Aarding geleide delen | elektrocutiegevaar | Foto 1 |

Aarding geleidbaar materiaal

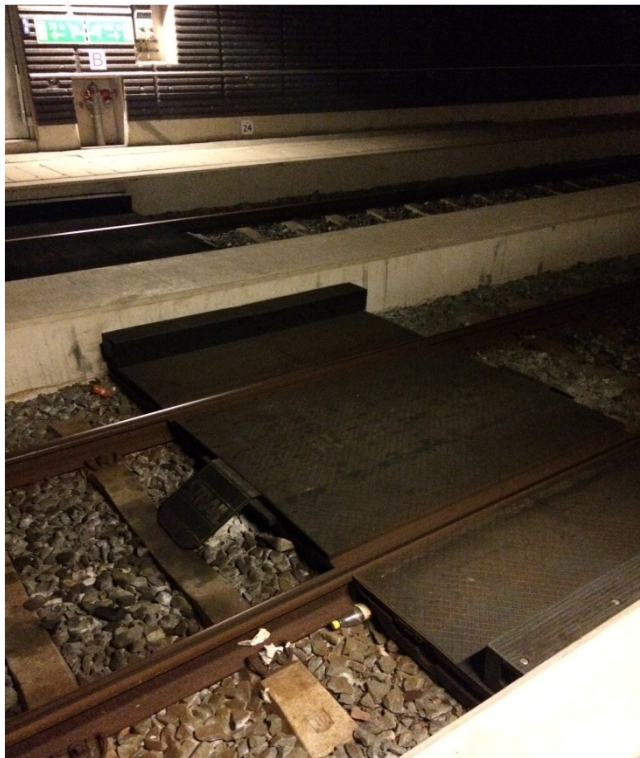
Foto 2:

| <b>Locatie van de voorziening</b> | <b>Structurele veiligheidsvoorziening</b> | <b>Risico dat door de voorziening beperkt wordt</b> | <b>Toelichting</b> |
|---|---|---|---|
| Spoortunnel | Strail overpaden | Val- en struikelgevaar bij oversteken sporen | Foto 2 |

Strail overpad

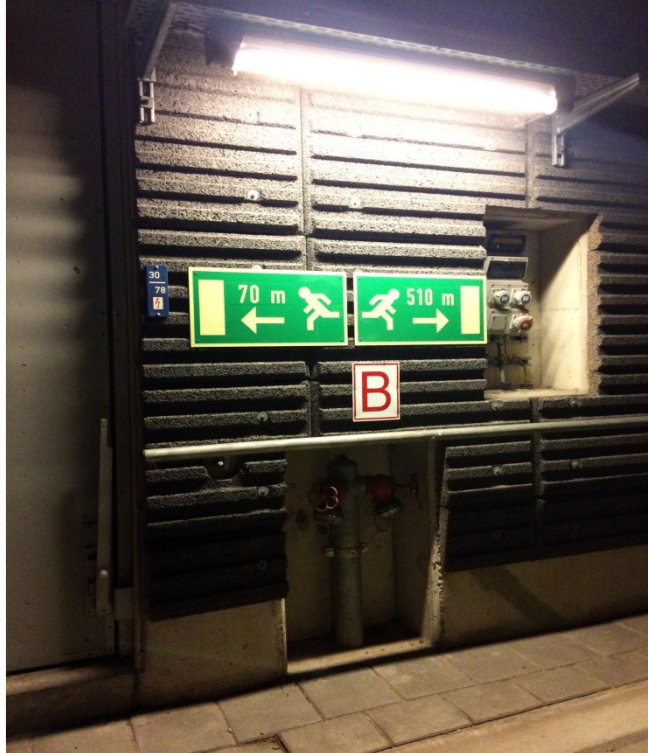
Foto 3:

| <b>Locatie van de voorziening</b> | <b>Structurele veiligheidsvoorziening</b> | <b>Risico dat door de voorziening beperkt wordt</b> | <b>Toelichting</b> |
|---|---|---|---|
| Spoortunnel | Vluchtroute aanduiding | Onjuiste kant op vluchten | Foto 3 |

Aanduiding vluchtroute

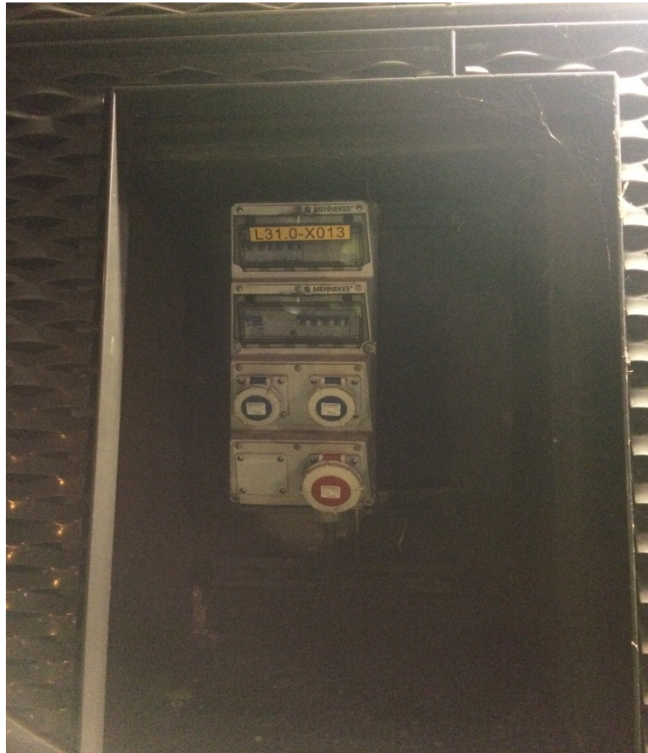
Foto 4:

| <b>Locatie van de voorziening</b> | <b>Structurele veiligheidsvoorziening</b> | <b>Risico dat door de voorziening beperkt wordt</b> | <b>Toelichting</b> |
|---|---|---|---|
| Spoortunnel | Stroomvoorziening brandweer | Risico's m.b.t. branduitbreiding | Foto 3 |

Stroomvoorziening

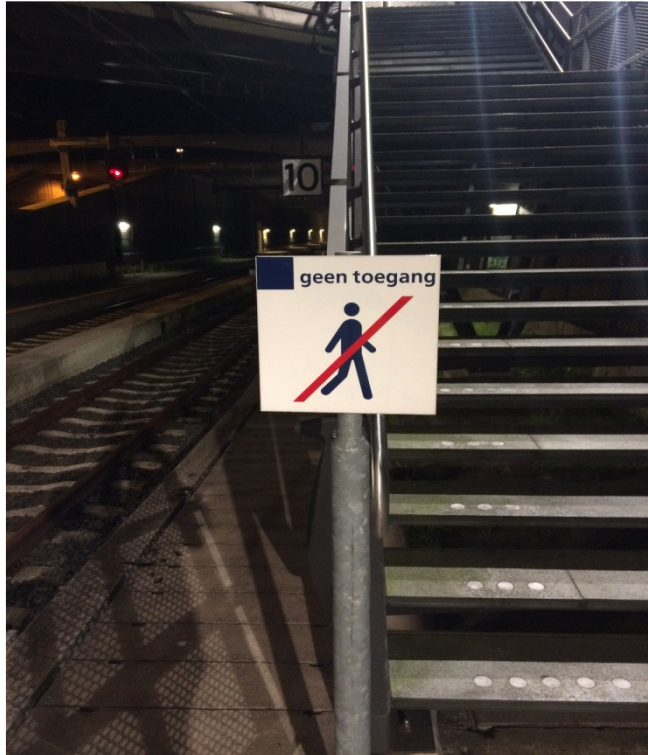
Foto 5:

| <b>Locatie van de voorziening</b> | <b>Structurele veiligheidsvoorziening</b> | <b>Risico dat door de voorziening beperkt wordt</b> | <b>Toelichting</b> |
|---|---|---|---|
| Spoortunnel | Verboden toegangsbord | Risico's m.b.t. betreden spoortunnel door onbevoegden | Foto 5 |

Verboden toegangsbord

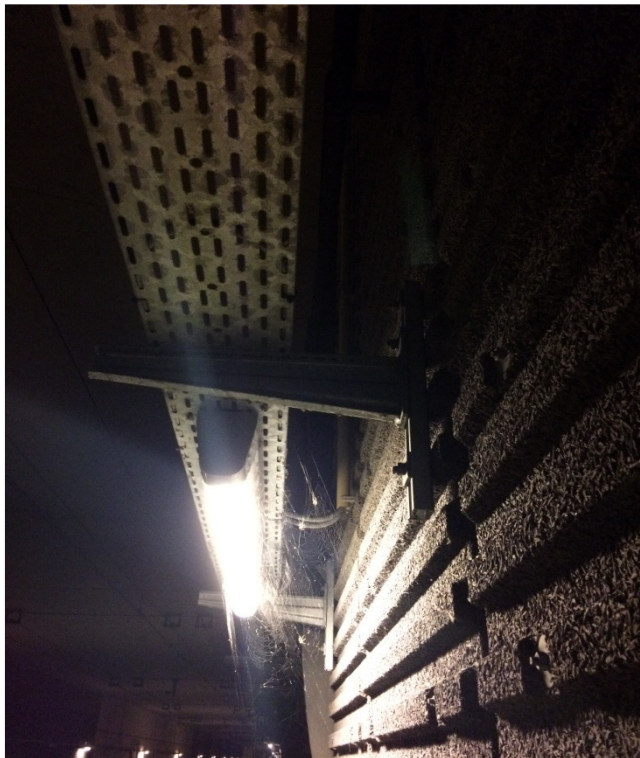
Foto 7:

| <b>Locatie van de voorziening</b> | <b>Structurele veiligheidsvoorziening</b> | <b>Risico dat door de voorziening beperkt wordt</b> | <b>Toelichting</b> |
|---|---|---|---|
| Spoortunnel | Verlichting | Risico's m.b.t. werkzaamheden in donker | Foto 7 |

Verlichting

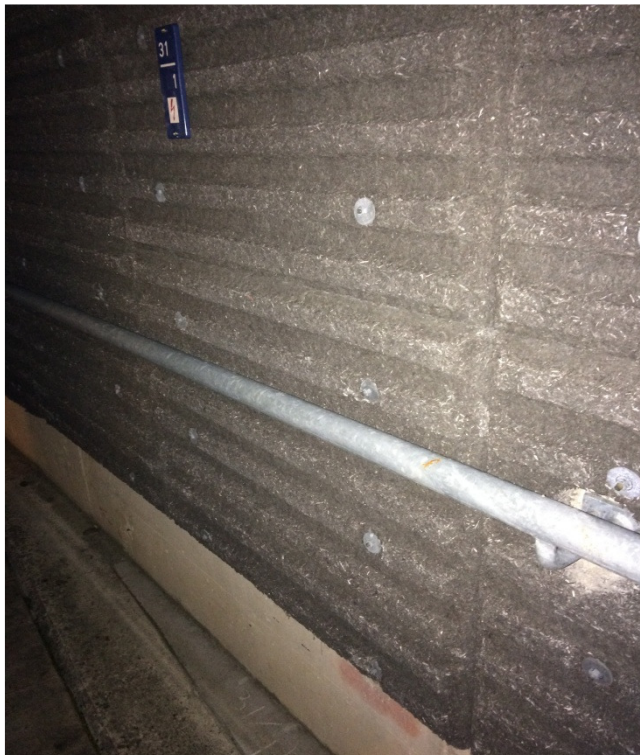
Foto 8:

| <b>Locatie van de voorziening</b> | <b>Structurele veiligheidsvoorziening</b> | <b>Risico dat door de voorziening beperkt wordt</b> | <b>Toelichting</b> |
|---|---|---|---|
| Spoortunnel | Leuning | Risico's m.b.t. niet kunnen oriënteren in het donker | Foto 8 |

Leuning

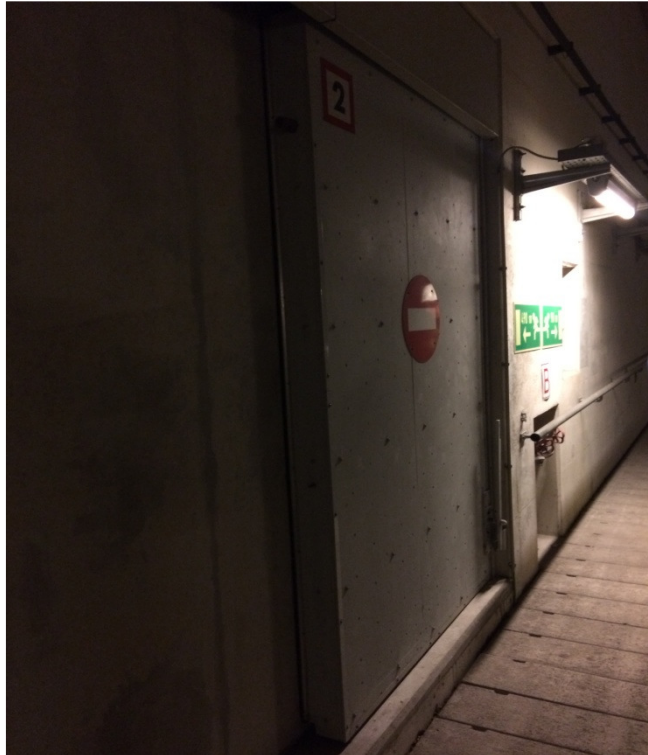
Foto 9:

| <b>Locatie van de voorziening</b> | <b>Structurele veiligheidsvoorziening</b> | <b>Risico dat door de voorziening beperkt wordt</b> | <b>Toelichting</b> |
|---|---|---|---|
| Spoortunnel | Brandweer doorbraak van autotunnel naar spoortunnel | Risico's m.b.t. branduitbreiding | Foto 9 |

Doorgang t.b.v. brandweer

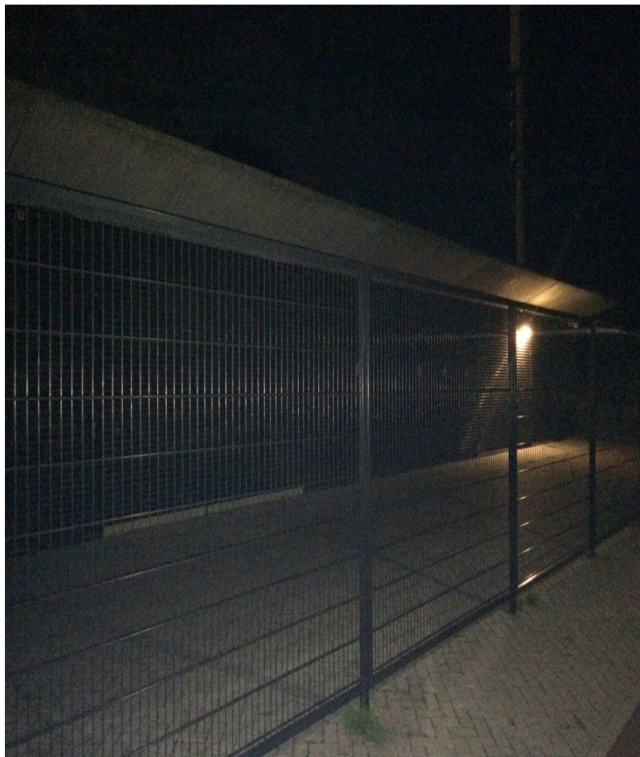
Foto 1:

| Locatie van de voorziening | Structurele veiligheidsvoorziening | Risico dat door de voorziening beperkt wordt | Toelichting |
|---|---|---|---|
| Toegang tot Technisch gebouw | Hekwerk | Risico's m.b.t. toetreden terrein door onbevoegden | Foto 1 |

Hekwerk

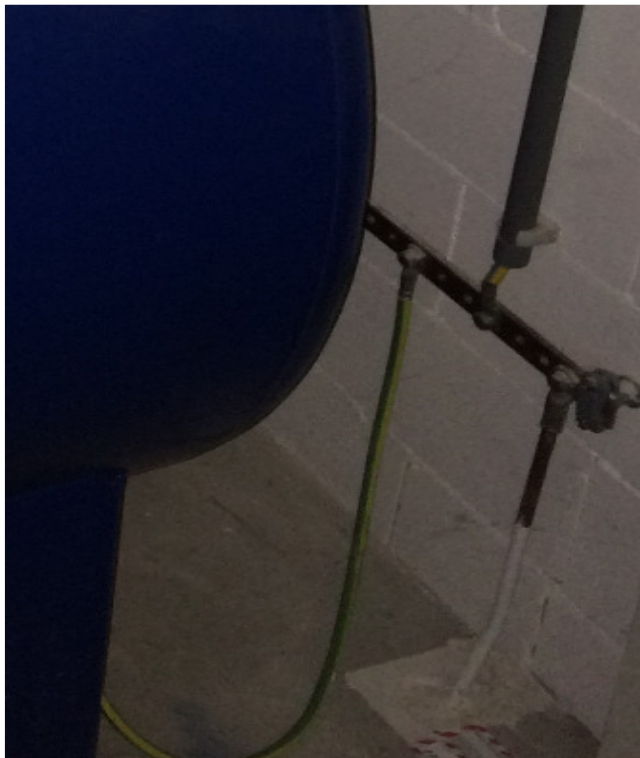
Foto 2:

| Locatie van de voorziening | Structurele veiligheidsvoorziening | Risico dat door de voorziening beperkt wordt | Toelichting |
|---|---|---|---|
| Technisch gebouw | Aarding van geleidbare delen | Elektrocutiegevaar | Foto 2 |
| Technisch gebouw | Brandwerende afwerking | Risico's m.b.t. branduitbreiding | Foto 2 |

Aarding

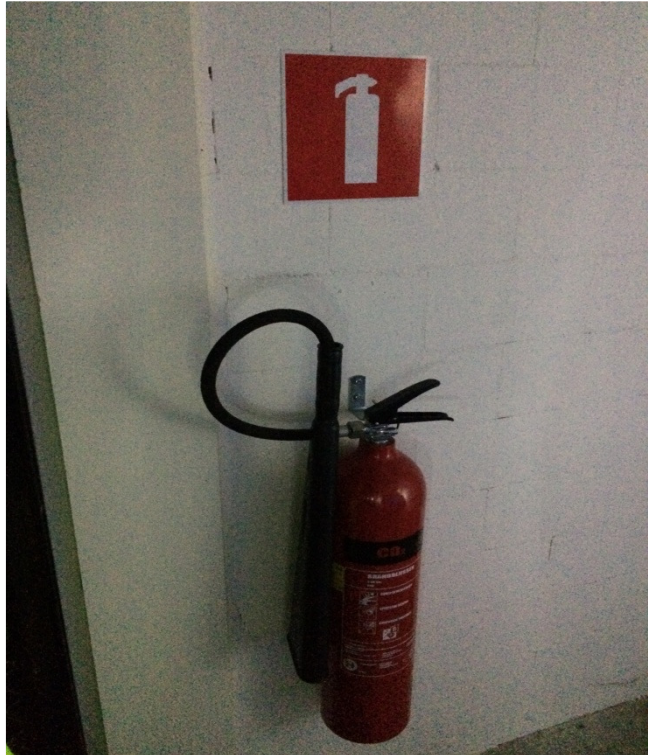
Foto 3:

| Locatie van de voorziening | Structurele veiligheidsvoorziening | Risico dat door de voorziening beperkt wordt | Toelichting |
|---|---|---|---|
| Diesel opslagruimte technisch gebouw | Brandblusser | Risico's m.b.t. branduitbreiding | Foto 3 |

Brandblusser

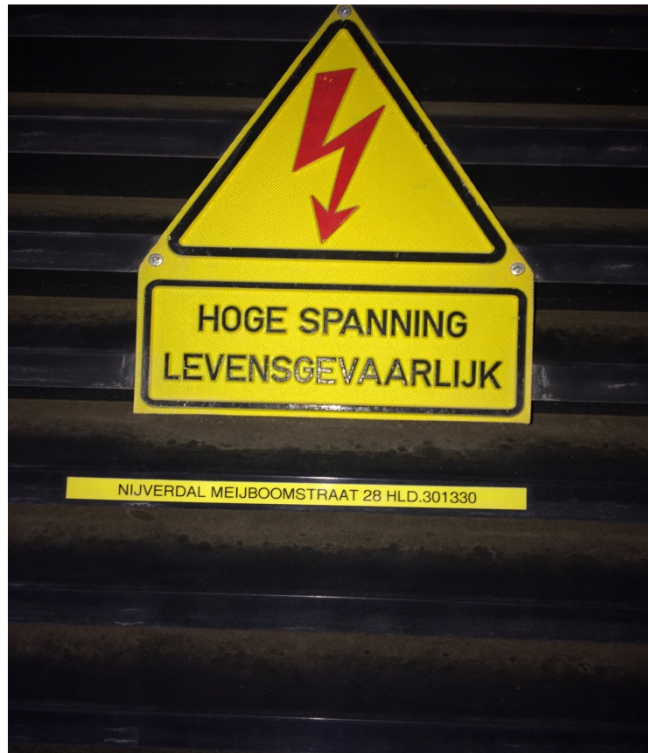
Foto 4:

| Locatie van de voorziening | Structurele veiligheidsvoorziening | Risico dat door de voorziening beperkt wordt | Toelichting |
|---|---|---|---|
| Technisch gebouw | Waarschuwbord levensgevaarlijke hoge spanning | Elektrocutie | Foto 4 |

Waarschuwbord

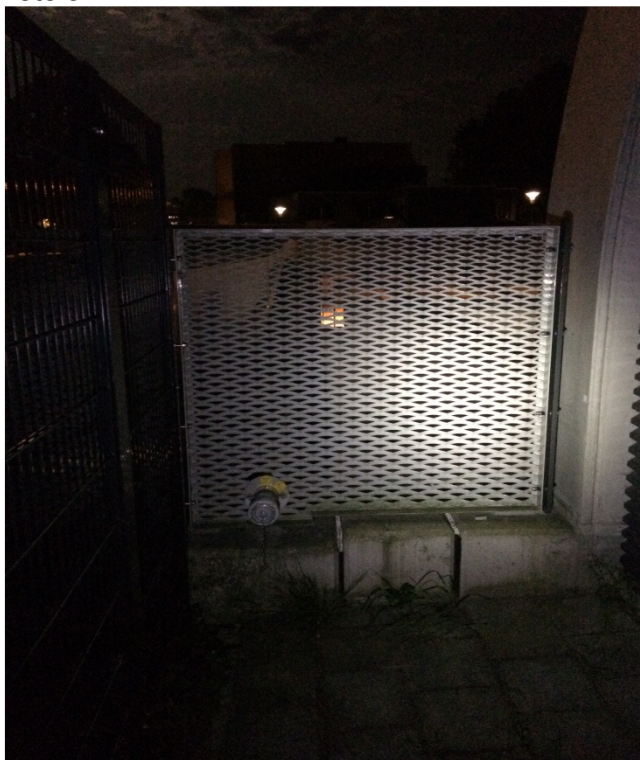
Foto 5:

| Locatie van de voorziening | Structurele veiligheidsvoorziening | Risico dat door de voorziening beperkt wordt | Toelichting |
|---|---|---|---|
| Buitenterrein technisch gebouw | Randafscherming | Valgevaar | Foto 5 |

Randafscherming

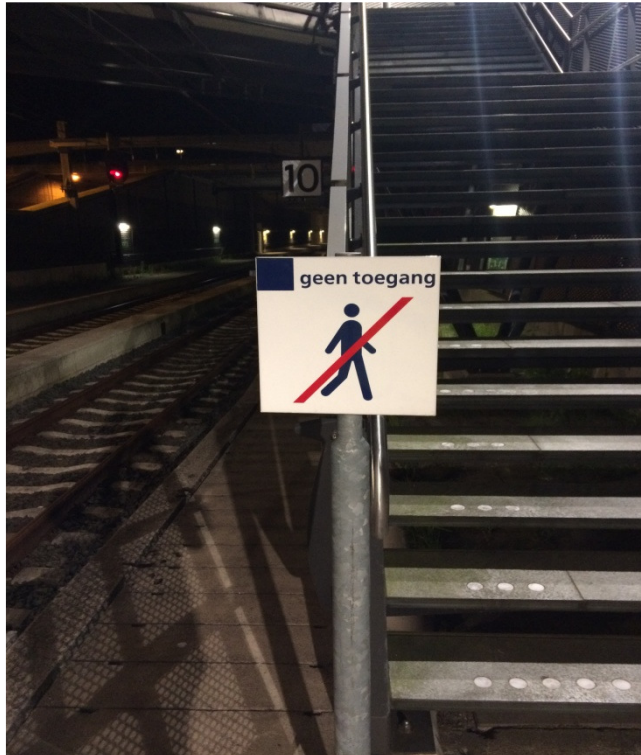
Foto 1:

| Locatie restrisico | V&G risico-omschrijving | Mogelijke oorzaak risico | Toelichting |
|---|---|---|---|
| Spoortunnel | Risico's m.b.t. onbevoegden in spoortunnel | Tunnelmond onafgesloten en te bereiken vanaf het station | Foto 1 |

Toegang tot spoortunnel

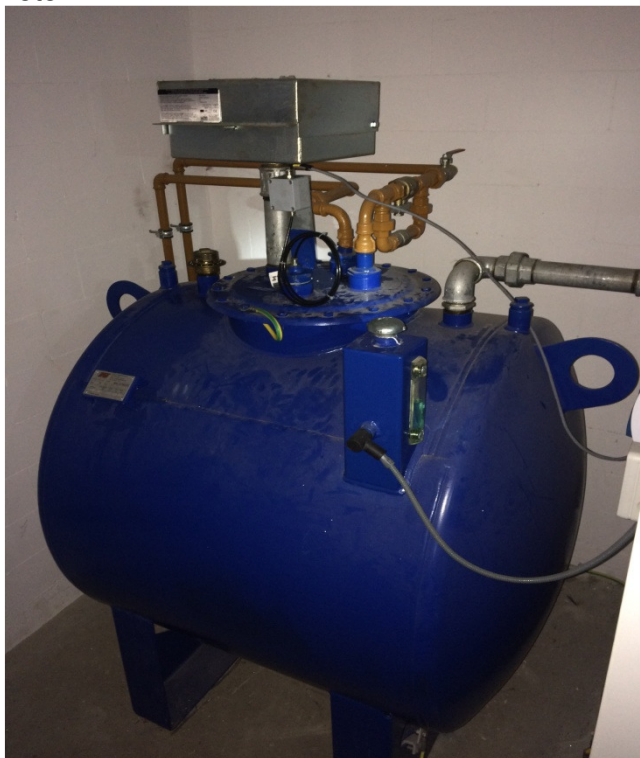
Foto 1:

| Locatie restrisico | V&G risico-omschrijving | Mogelijke oorzaak risico | Toelichting |
|---|---|---|---|
| Technisch gebouw | Brand- en explosiegevaar | Dieselopslag tank | Foto 1 |

Diesel opslag
