# Objectgebonden risico's

## Tunnel Groene Hart

22/02/2013  
versie 1.1

In voorliggend document vindt u een beschrijving van de objectgebonden risico's van de Tunnel Groene Hart. Dit document dient gebruikt te worden bij (onderhouds)-werkzaamheden in en/of aan de spoortunnel.

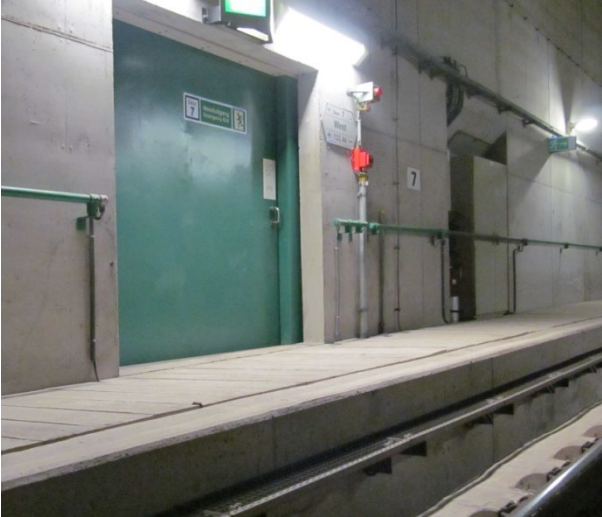
| | <p><b>Foto 1:</b></p> <p>Opstapmogelijkheden vanuit het spoor.</p> <p>Nooddeur en vluchtaanduiding.</p> <p>21 augustus 2012</p> |

| Locatie van de voorziening | Structurele veiligheidsvoorziening | Risico dat door de voorziening beperkt wordt | Toelichting |
|---|---|---|---|
| In de tunnel, naast het schouwpad bij de schachten | Opstaproosters | Val- en struikelgevaar | Het wordt mogelijk de spoorbanen eenvoudiger over te steken - <b>foto 1</b> |

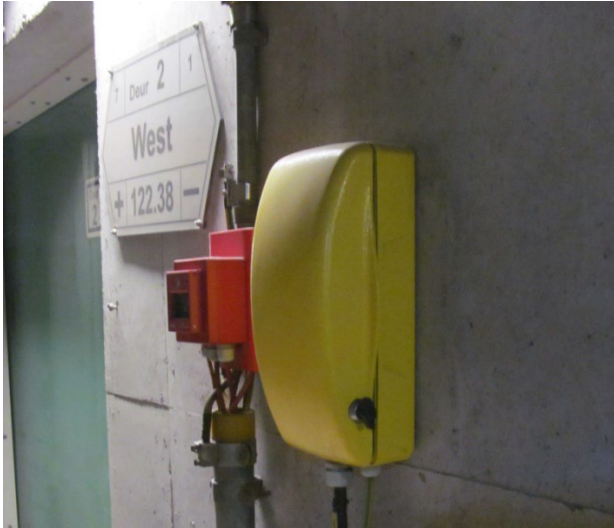
| | <p><b>Foto 2:</b></p> <p>Vaste telefoon en kilometrerings.</p> <p>Handbrandmelder.</p> <p>21 augustus 2012</p> |

| Locatie van de voorziening | Structurele veiligheidsvoorziening | Risico dat door de voorziening beperkt wordt | Toelichting |
|---|---|---|---|
| In de tunnel | Vaste telefoons | Het niet kunnen bereiken van hulpdiensten bij eventuele calamiteiten | In de tunnel is de ontvangst van GSM toestellen zeer beperkt – <b>foto 2</b> |
| In de tunnel | Handbrandmelders | Uitbreiding brand | Het niet tijdig kunnen melden van brand – <b>foto 2</b> |

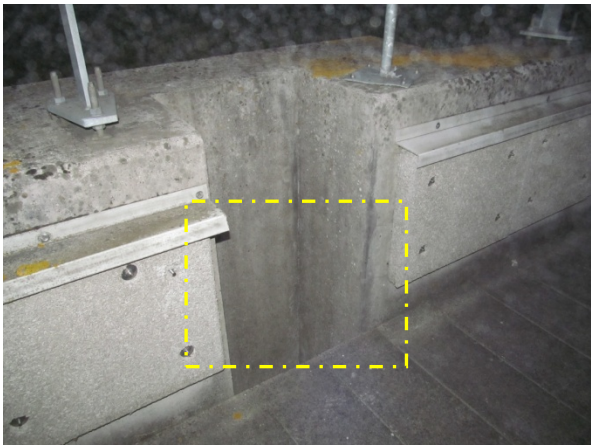
| | <p><b>Foto 5:</b></p> <p>Val- en struikelgevaar door een gat in het looppad (tunneltoeritten).</p> <p>21 augustus 2012</p> |

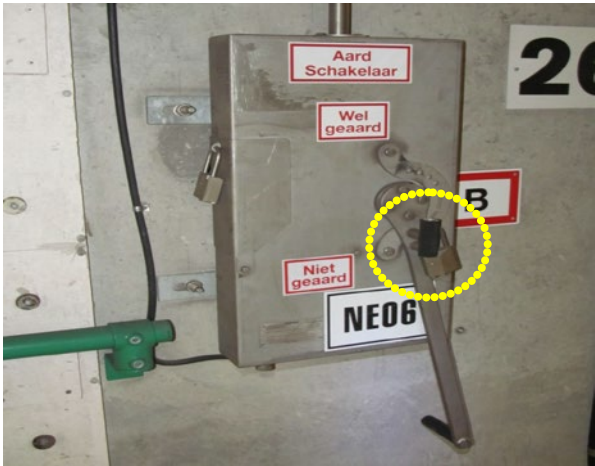
| | <p><b>Foto 6:</b></p> <p>Aardschakelaar, inclusief slot</p> <p>21 augustus 2012</p> |

| Locatie van de voorziening | Structurele veiligheidsvoorziening | Risico dat door de voorziening beperkt wordt | Toelichting |
|---|---|---|---|
| In de tunnel | Aardschakelaar (op slot) | Elektrocutiegevaar | Het niet spanningsloos kunnen maken bij een eventuele lekstroom |

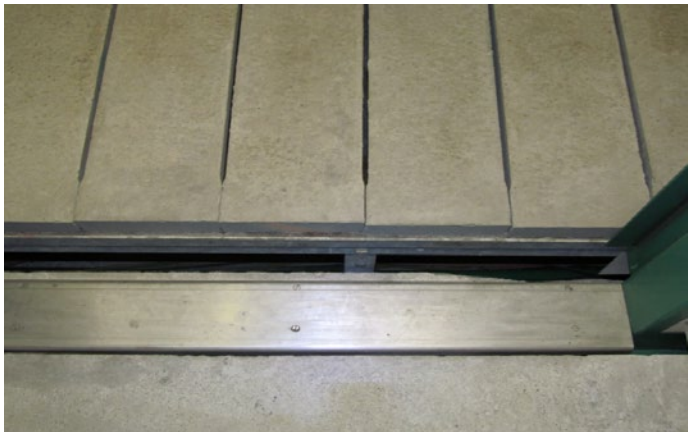
| | <p><b>Foto 10:</b></p> <p>Niveau- en hoogte verschillen</p> <p>21 augustus 2012</p> |

| Locatie restrisico | V&G risico-omschrijving | Mogelijke oorzaak risico | Toelichting |
|---|---|---|---|
| In de tunnel bij de nooddeuren | Val- en struikelgevaar | Niveau/ hoogteverschillen | <b>Foto 10 en 18</b> |

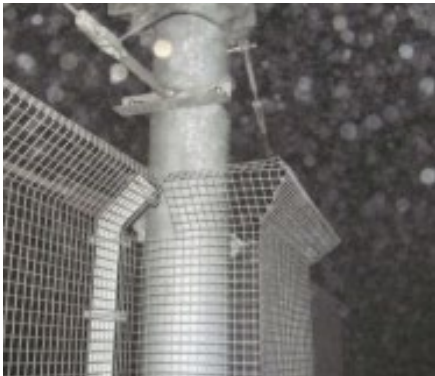
| | <p><b>Foto 12:</b></p> <p>Afscherming<br/>hoogspanningskabels</p> <p>21 augustus 2012</p> |

| Locatie van de voorziening | Structurele veiligheidsvoorziening | Risico dat door de voorziening beperkt wordt | Toelichting |
|---|---|---|---|
| Tunneltoeritten | Afscherming van de bovenleiding | Elektrocutiegevaar | <b>Foto 12</b> |

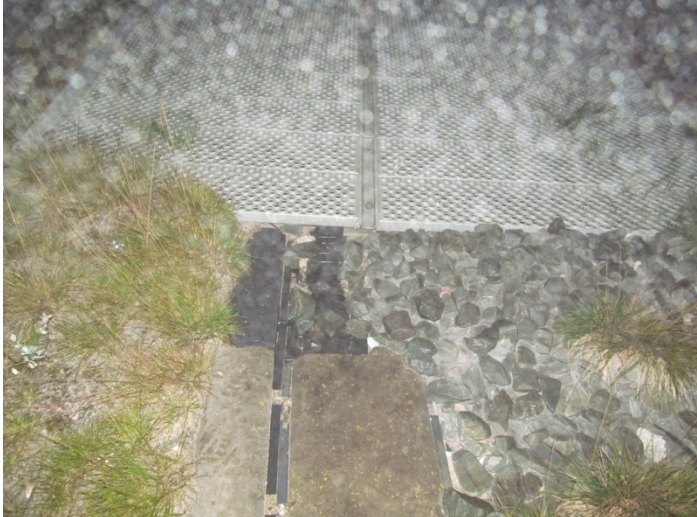
| | <p><b>Foto 13:</b></p> <p>Looproosters anti-slip</p> <p>Looppad loopt bij de toeritten<br/>over in ballastbed</p> <p>21 augustus 2012</p> |

| Locatie van de voorziening | Structurele veiligheidsvoorziening | Risico dat door de voorziening beperkt wordt | Toelichting |
|---|---|---|---|
| Tunneltoeritten | Looproosters (anti-slip) | Val- en struikelgevaar | <b>Foto 13</b> |

| Locatie restrisico | V&G risico-omschrijving | Mogelijke oorzaak risico | Toelichting |
|---|---|---|---|
| Tunneltoeritten | Val- en struikelgevaar | Niveauverschil tussen het looppad en het ballastbed | <b>Foto 13</b> |

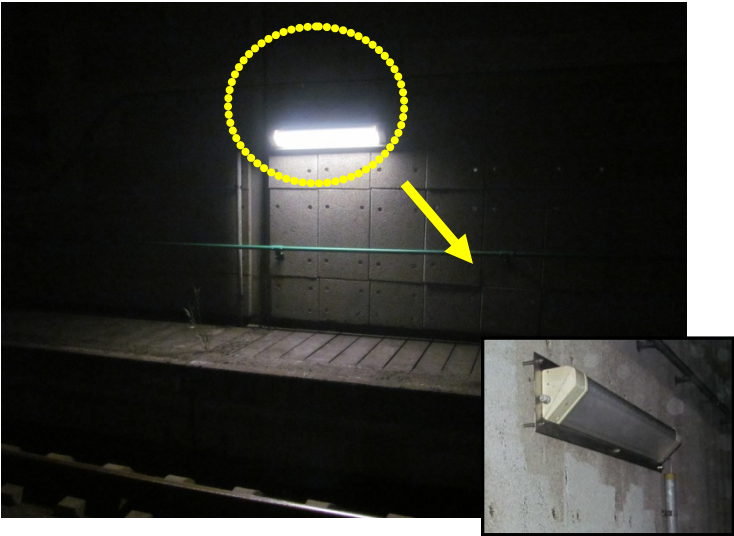
| | <p><b>Foto 14:</b></p> <p>Beperkte verlichting</p> <p>21 augustus 2012</p> |

| Locatie restrisico | V&G risico-omschrijving | Mogelijke oorzaak risico | Toelichting |
|---|---|---|---|
| Tunneltoeritten | Val- en struikelgevaar | Beperkte verlichting | Op een aantal locaties - <b>foto 14 en 16</b> |

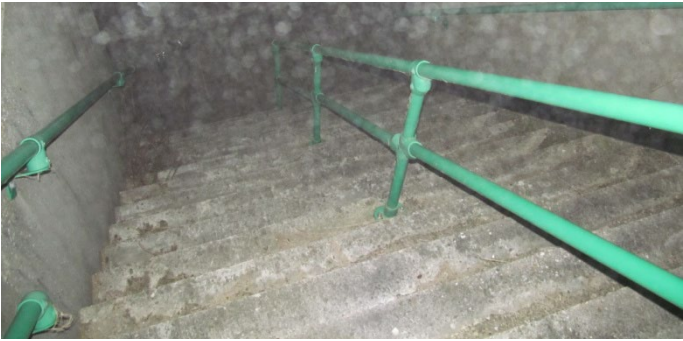
| | <p><b>Foto 15:</b></p> <p>Noodtrappen bij de toeritten richting maaiveld</p> <p>21 augustus 2012</p> |

| Locatie van de voorziening | Structurele veiligheidsvoorziening | Risico dat door de voorziening beperkt wordt | Toelichting |
|---|---|---|---|
| Tunneltoeritten | Noodtrappen naar het maaiveld | Beperking vluchttijd | <b>Foto 15</b> |

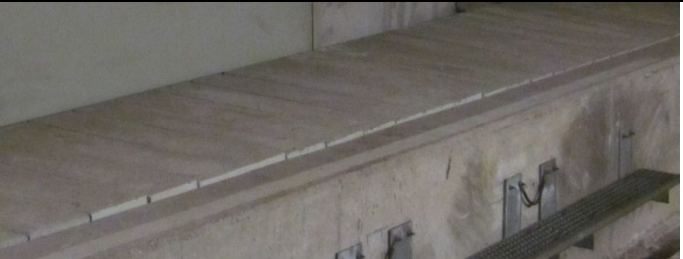
| | <p><b>Foto 17:</b></p> <p>Looppaden ongelijk</p> <p>21 augustus 2012</p> |

| Locatie restrisico | V&G risico-omschrijving | Mogelijke oorzaak risico | Toelichting |
|---|---|---|---|
| In de tunnel | Val- en struikelgevaar | Losliggende / scheefliggende kabelkokers | <b>Foto 17</b> |

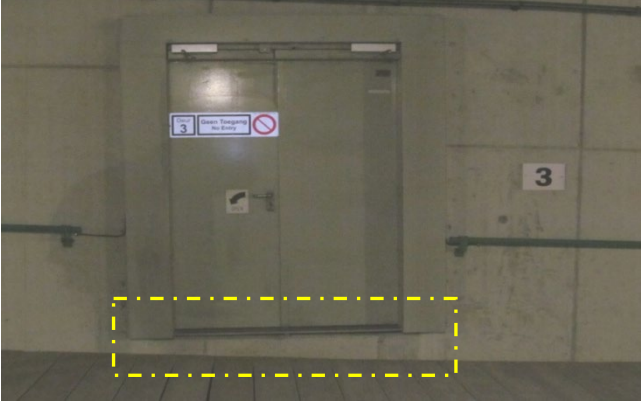
| | <p><b>Foto 18:</b></p> <p>Looppad loopt af in verhouding met technische ruimte</p> <p>Geen markering aanwezig</p> <p>21 augustus 2012</p> |

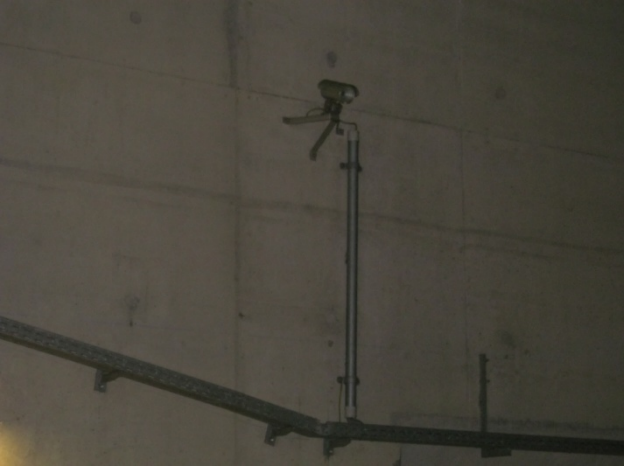
| | <p><b>Foto 19:</b></p> <p>Camera</p> <p>21 augustus 2012</p> |

| Locatie van de voorziening | Structurele veiligheidsvoorziening | Risico dat door de voorziening beperkt wordt | Toelichting |
|---|---|---|---|
| In de tunnel, begin van de tunnelmonden | Camera's | Aanrijdgevaar door treinverkeer door onbevoegd betreden van de spoorbanen | Het tijdig kunnen signaleren van ongewenste activiteiten van onbevoegden – <b>foto 19</b> |
